Programa de Infraestructura del Transporte (PITRA)

LM-PI-UP-PN07-2015

FISCALIZACIÓN DEL PUENTE SOBRE EL RÍO HONDO RUTA NACIONAL No. 32

Preparado por:
Unidad de Puentes

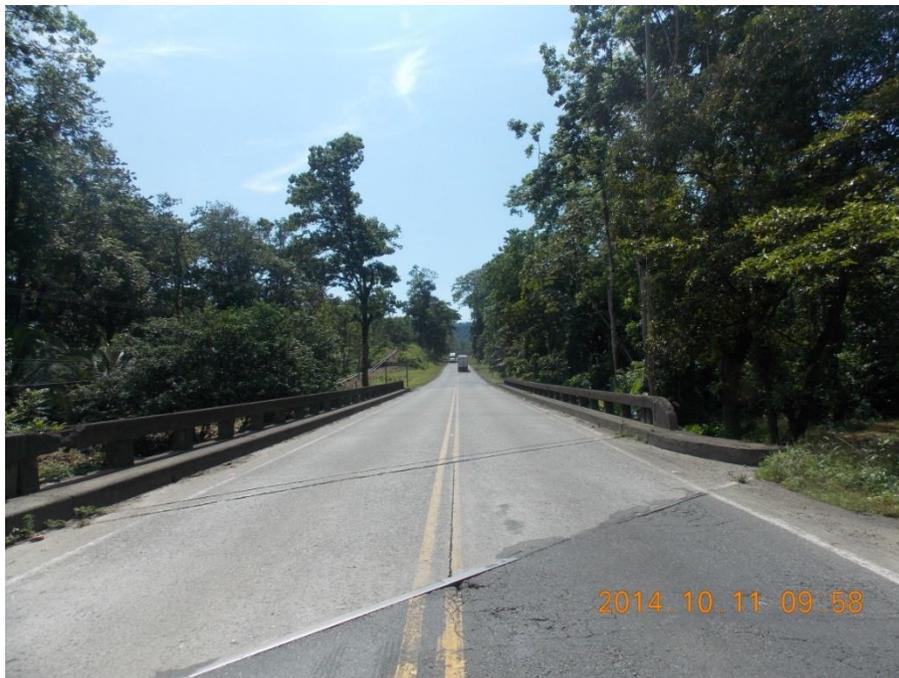
Figura B: Vista desde el acceso noroeste a lo largo de la línea de centro

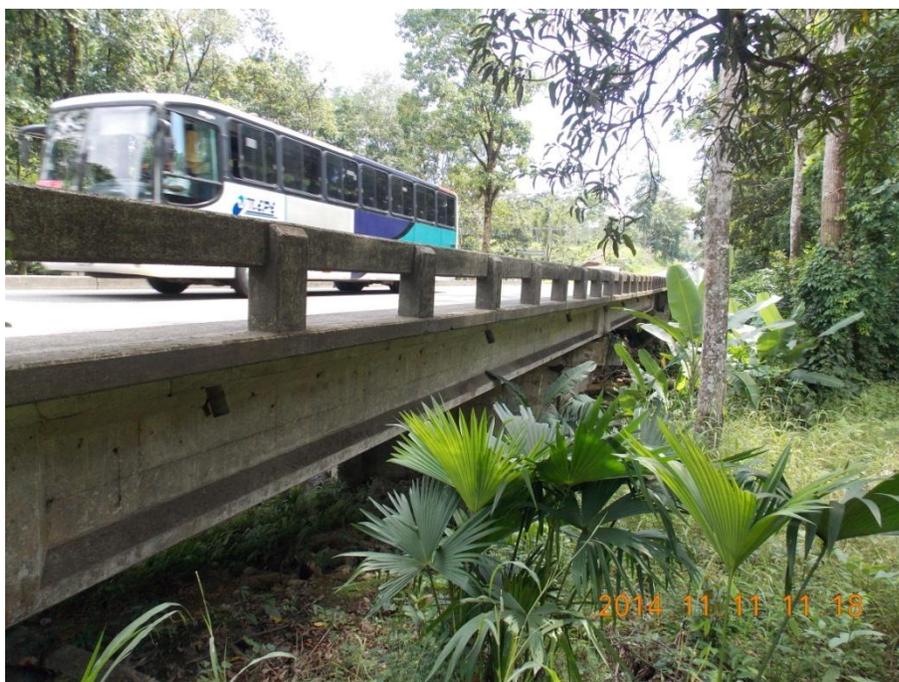
Figura C: Vista lateral del costado sur

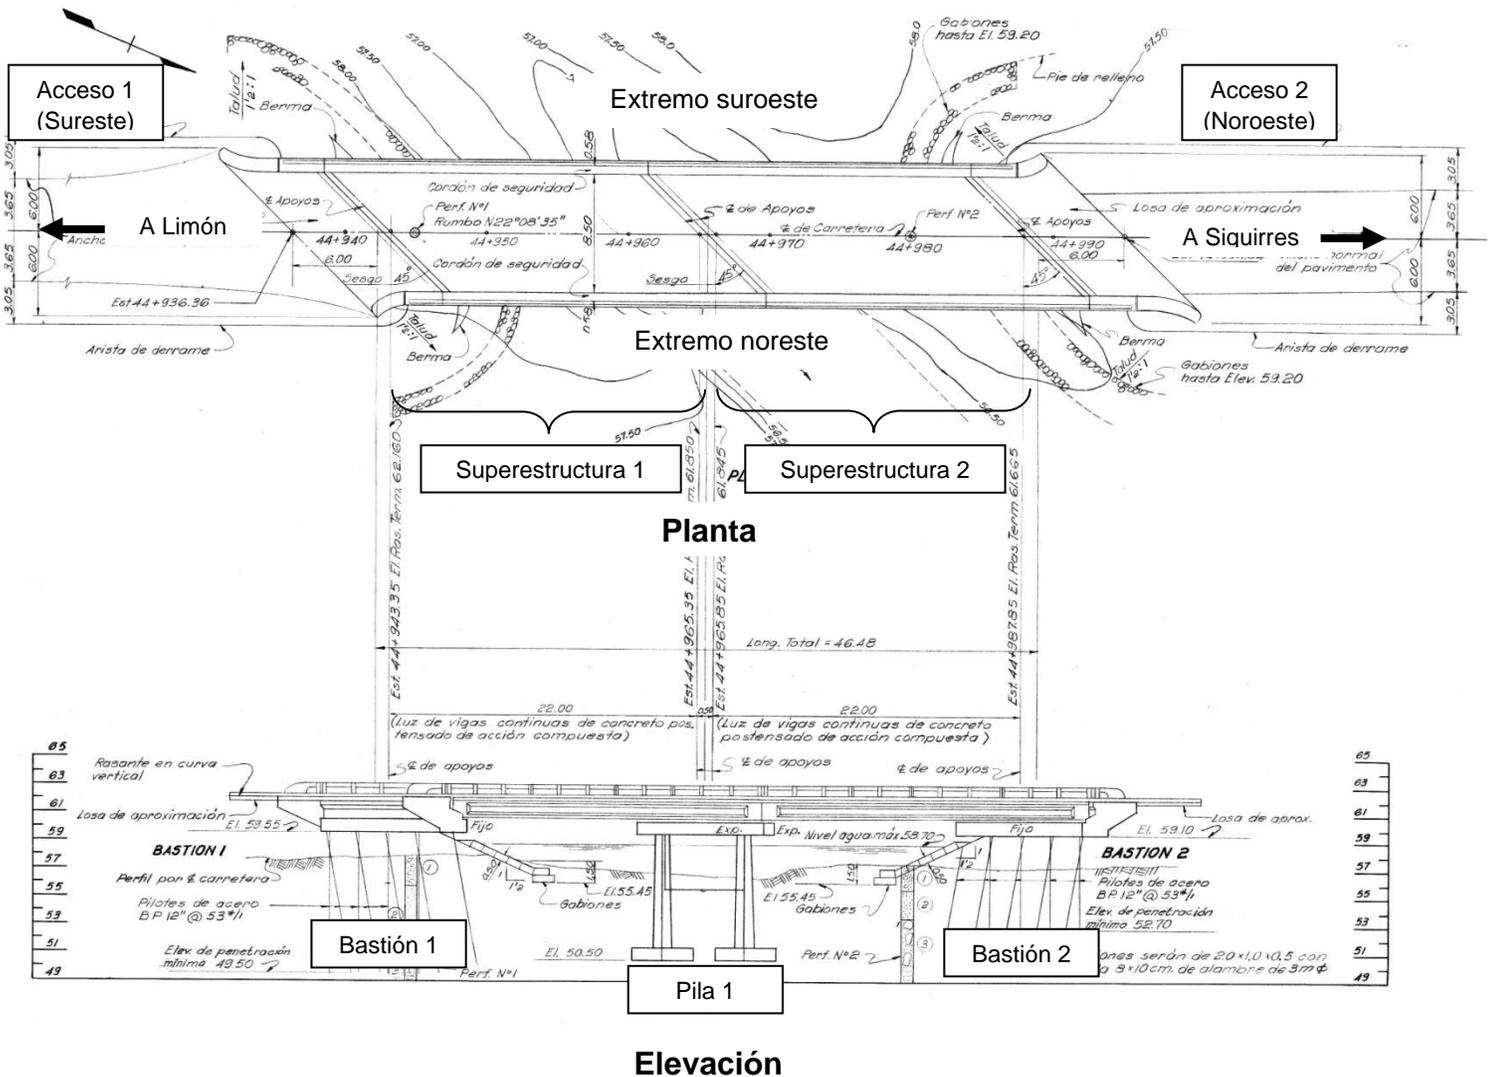
Figura D. Identificación utilizada para el puente sobre el Río Hondo

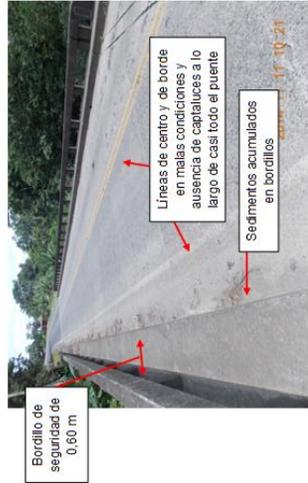
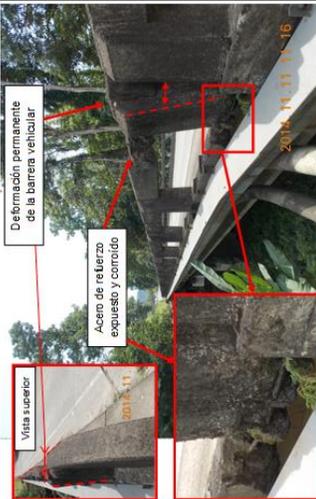
| NOMBRE DEL PUENTE | Río Hondo | | LOCALIDAD | PROVINCIA | ADMINISTRADO POR | CONAVI ZONA 5-1 | | NO. 1 / 3 | | |
|---|--|---|---|---|---|---|---|---|---|--|
| | 4 | UBICACION | Juntas de expansión | 5 | UBICACION | Accesos | | 6 | UBICACION | |

| NOMBRE DEL PUENTE | Río Hondo | | LOCALIDAD | PROVINCIA | ADMINISTRADO POR | CONAVI ZONA 5-1 | | NO. 1 / 3 | | |
|---|--|---|---|---|---|---|---|---|---|--|
| NOTA | Daños en las juntas de expansión: obstrucciones por acumulación de sedimentos y desprendimientos de | DIA | MES | AÑO | NOTA | Agurietamiento en la carpeta asfáltica de ambos accesos, ausencia de guardavías y de sistema de drenaje. | DIA | MES | AÑO | Grieta en la losa de aproximación del acceso 2 y baches en la junta entre la losa y el pavimento del acceso. |

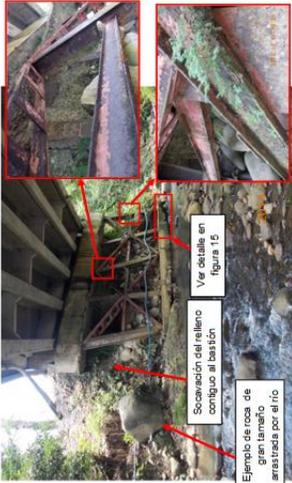
| Elementos | Observaciones | Riesgo o vulnerabilidad | Recomendaciones |
|---|--|--|---|
| 5.5. Cimentaciones (pilas y bastiones) | Los pilotes de la cimentación del bastión 1 se encontraban expuestos por socavación en unos 4,0 m desde la viga cabezal hasta el nivel de agua observado durante la inspección (ver figura 14). La longitud mínima de los pilotes según planos es de 10,0 m, esto indica que se encuentran expuestos en casi la mitad de su longitud. Como medida temporal para evitar daños por carga lateral en los pilotes se colocó un sistema de arriostamiento, el cual se encontraba corroído (ver figura 14). <i>(continúa en la página siguiente)</i> | Los pilotes expuestos por socavación en casi la mitad de su longitud podrían tener reducida su capacidad de soporte axial pero aun mas su capacidad a cargas laterales como las generadas por sismo o presión de tierras. Además, los pilotes están arriostrados solo en el sentido del cauce del río y no en el otro sentido lo que lo hace vulnerable a estas cargas laterales. Lo anterior aumenta el riesgo de colapso del puente ante un sismo u alguna crecida del río. Los pilotes de acero expuesto son más susceptibles a problemas de corrosión y deterioro por golpes de objetos que arrastre el río. <i>(continúa en la página siguiente)</i> | Ver las recomendaciones de los puntos 3.7 y 5.3 Realizar una evaluación estructural de la cimentación del puente que incluya una evaluación de la capacidad de carga actual de los pilotes y un estudio hidráulico para diseñar y construir una solución estructural permanente para la cimentación con pilotes expuestos y una protección hidráulica contra la socavación de esta cimentación. Buscar la asesoría profesional en ingeniería estructural, geotecnia, hidrología y en hidráulica de puentes. |

| NOMBRE DEL PUENTE | | Río Hondo | | LOCALIDAD | | CONAVI ZONA 5-1 | | No. 3 / 3 | |
|---|---|---|---|---|---|---|---|---|---|
| <p>Ejemplo de roca de gran tamaño arrastrada por el río.</p> | <p>DIA</p> <p>MES</p> <p>AÑO</p> | <p>11</p> <p>11</p> <p>2014</p> | <p>UBICACION</p> | <p>NOTA</p> | <p>Socavación de la fundación del bastión 1, con pilotes expuestos. Se muestra además corrosión de los pilotes y del sistema de arriostramiento temporal.</p> | <p>Socavación del relleno contiguo al bastión. Ver detalle en figura 15.</p> | <p>DIA</p> <p>MES</p> <p>AÑO</p> | <p>11</p> <p>11</p> <p>2014</p> | <p>NOTA</p> |

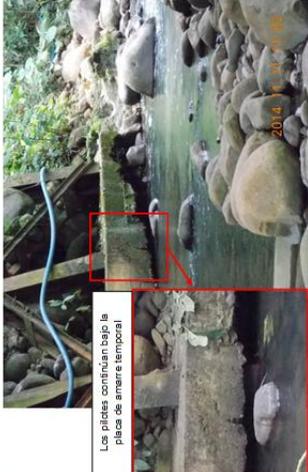
| NOMBRE DEL PUENTE | | Río Hondo | | LOCALIDAD | | CONAVI ZONA 5-1 | | No. 3 / 3 | |
|---|---|---|---|---|---|---|---|---|---|
| <p>Los pilotes continúan bajo la placa de amarre temporal.</p> | <p>DIA</p> <p>MES</p> <p>AÑO</p> | <p>11</p> <p>11</p> <p>2014</p> | <p>UBICACION</p> | <p>NOTA</p> | <p>Socavación bajo la placa colocada como amarre temporal del sistema de pilotes de la fundación.</p> | <p>Socavación bajo la placa colocada como amarre temporal del sistema de pilotes de la fundación.</p> | <p>DIA</p> <p>MES</p> <p>AÑO</p> | <p>11</p> <p>11</p> <p>2014</p> | <p>NOTA</p> |
