Programa de Infraestructura del Transporte (PITRA)

LM-PI-UP-PN08-2015

FISCALIZACIÓN DEL PUENTE SOBRE EL RÍO TORO RUTA NACIONAL No. 32

Preparado por:
Unidad de Puentes

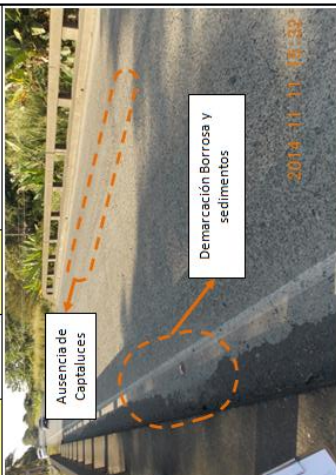
NOTA	Rotulación del puente (sin número de ruta)		DIA		10	MES	11	AÑO	2014	Agrietamiento en tablero de la losa		DIA		10	MES	11	AÑO	2014	Ausencia de Captales		DIA		10	MES	11	AÑO	2014	Demarcación Borrosa y sedimentos		DIA		10	MES	11	AÑO	2014

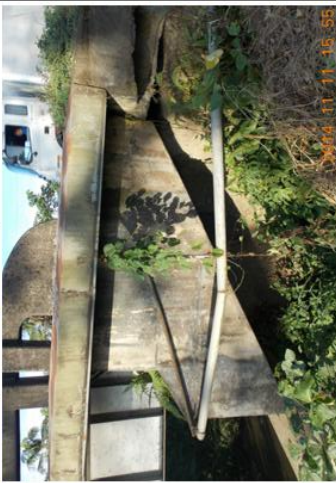
NOTA	Socavación en alatones del bastion 2	DIA	MES	AÑO	NOTA	Inclinación en acera sobre el bastion 2 (lectura 4.06°)	DIA	MES	AÑO	NOTA	Inclinación en cabezal del bastion 1 (lectura 85.5°)	DIA	MES	AÑO
No. 22	UBICACION	Esquema bastion 2	No. 23	UBICACION	Margen izquierda del rio	No. 24	UBICACION	Bastion 2

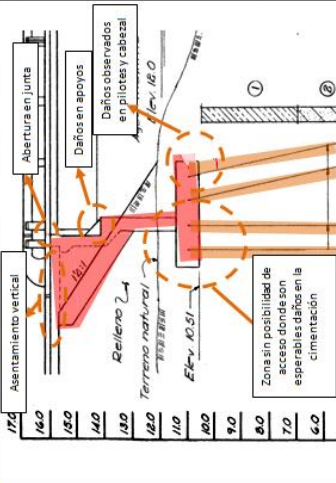
NOTA	Efectos de rotación en bastion 2	DIA	MES	AÑO	NOTA	Ausencia de protección del talud en el Bastion 1	DIA	MES	AÑO	NOTA	Socavación en el bastion 2 con las 4 filas de pilotes expuestos	DIA	MES	AÑO

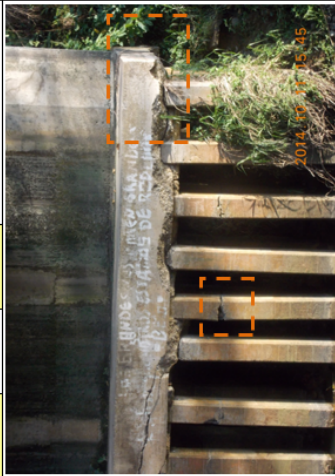
Figura 25: Daños en pilotes y cabezal de pilotes debido a rotación.

NOTA	Daños en pilotes y cabezal de pilotes debido a rotación		DIA	MES	AÑO	NOTA	DIA	MES	AÑO	NOTA	DIA	MES	AÑO	NOTA
No.	10		11	2014	No.	UBICACION	UBICACION	UBICACION	No.	UBICACION	UBICACION	UBICACION	UBICACION	No.
NOTA			DIA	MES	AÑO	NOTA	DIA	MES	AÑO	NOTA	DIA	MES	AÑO	NOTA
No.						No.				No.				No.
