LM-PI-UP-PN09-2015

FISCALIZACIÓN DEL PUENTE SOBRE EL RÍO BLANCO DE LIMÓN RUTA NACIONAL No. 32

Preparado por:
Unidad de Puentes

San José, Costa Rica
10 de marzo de 2015

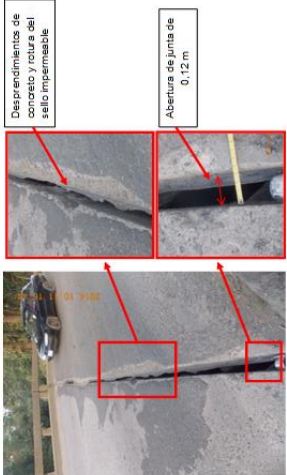
NOTA	Daños en la junta de expansión entre las superestructuras 1 y 2		DIA	11	MES	11	AÑO	2014				
No.	10	Acceso este		UBICACION		NOTA		Junta de expansión obstruidas con sedimentos.
