# Programa de Infraestructura del Transporte (PITRA)

LM-PI-UP-PN10-2015

## FISCALIZACIÓN DEL PUENTE SOBRE EL RÍO JIMÉNEZ RUTA NACIONAL No. 32

Preparado por:  
Unidad de Puentes

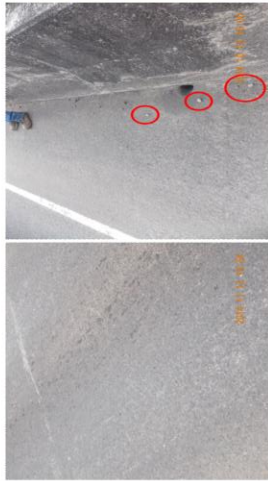
NOTA		Desgaste superficial y leve desprendimiento de agregado en la superficie de rodamiento.		NOTA		Acumulación de sedimentos y basura en los bordillos y los ductos de drenaje de la superestructura.		NOTA		Longitud insuficiente de los ductos de drenaje de la superestructura.

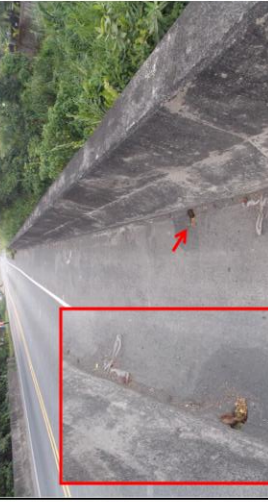
- d. Acumulación de sedimentos y basura en los bordillos del puente y los ductos de drenaje de la superestructura. Además, la longitud de los ductos de salida del sistema de drenaje es insuficiente según las recomendaciones de AASHTO.
- e. Desgaste superficial de la losa de concreto con leves desprendimientos de agregado.
- f. Eflorescencia en las juntas de construcción de la losa, que podría ser consecuencia de filtraciones de agua a través de las juntas de construcción.
- g. Nidos de piedra en las vigas principales de concreto, producto probablemente de deficiencias en el proceso constructivo de las vigas.

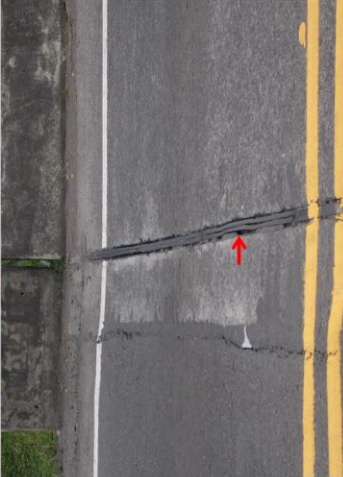
3.4. Accesos	Se observó agrietamiento de la superficie de rodamiento en el acceso 2 (ver Figura 10).  No se observaron problemas en los taludes de los accesos.	El agrietamiento observado podría ser indicio de un asentamiento en el relleno de aproximación que de progresar podría causar agujeros en la superficie de rodamiento de los accesos o problemas estructurales en los rellenos de aproximación.	Monitorear el avance de este agrietamiento e investigar con mayor detalle si es originado por un problema en los rellenos de aproximación.

DJA	MES	AÑO				
No.	10	UBICACION	Acceso 2		No.	11	UBICACION	Losa de concreto		No.	12	UBICACION	Vigas principales		
NOTA	Grietas en la superficie de rodamiento del acceso de aproximación 2.
