LM-PI-UP-PN11-2015

FISCALIZACIÓN DEL PUENTE SOBRE EL RÍO COSTA RICA RUTA NACIONAL No. 32

Preparado por:
Unidad de Puentes

San José, Costa Rica
16 de marzo de 2015

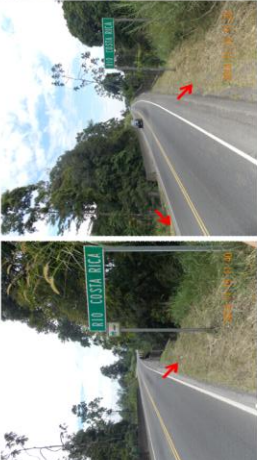
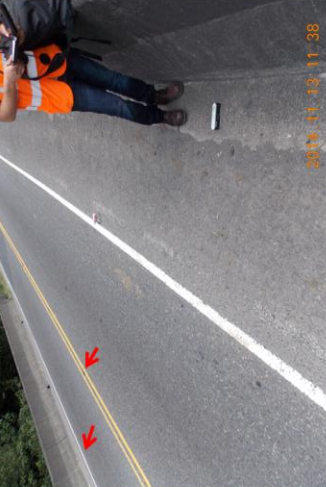
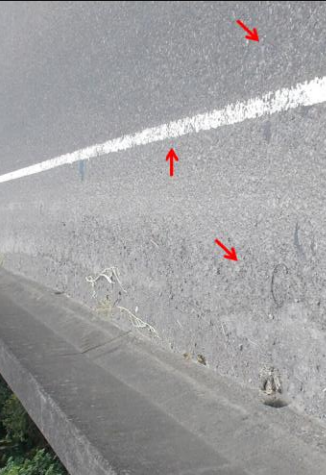
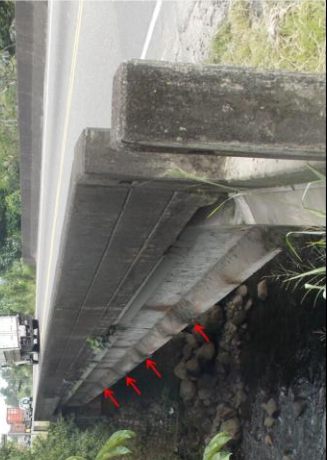
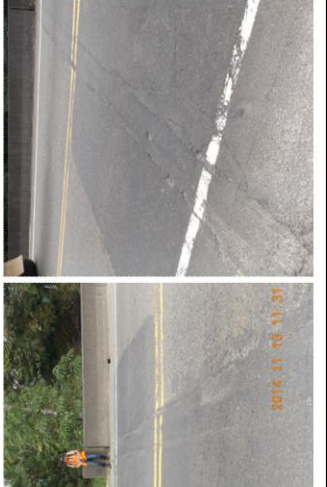
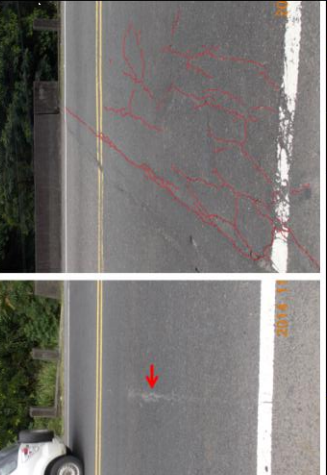
Ausencia de guardavías y marcadores de objetos en ambos accesos al puente. DIA MES AÑO 13 11 2014		Ausencia de capitales en algunas secciones del puente. DIA MES AÑO 13 11 2014		Demarcación horizontal en estado regular, leves desprendimientos de agregado en la carpeta asfáltica e inicio de acumulación de sedimentos en los DIA MES AÑO 13 11 2014		NOTA No. 6		Superficie de rodamiento		Superficie de rodamiento

Vigas exteriores DIA MES AÑO 13 11 2014		Juntas de expansión DIA MES AÑO 13 11 2014		Juntas de expansión DIA MES AÑO 13 11 2014		Juntas de expansión DIA MES AÑO 13 11 2014		Juntas de expansión DIA MES AÑO 13 11 2014		Juntas de expansión DIA MES AÑO 13 11 2014	
Manchas de humedad en las vigas exteriores provocadas por la descarga directa de agua sobre ellas. DIA MES AÑO 13 11 2014		Ostrucción de las juntas de expansión con una sobrecapa asfáltica. DIA MES AÑO 13 11 2014		Ostrucción de las juntas de expansión con una sobrecapa asfáltica. DIA MES AÑO 13 11 2014		Ostrucción de las juntas de expansión con una sobrecapa asfáltica. DIA MES AÑO 13 11 2014		Ostrucción de las juntas de expansión con una sobrecapa asfáltica. DIA MES AÑO 13 11 2014		Ostrucción de las juntas de expansión con una sobrecapa asfáltica. DIA MES AÑO 13 11 2014
