Proyecto: LM-PI-USVT-001-15

Inspección de Seguridad Vial enfocada a ciclistas y peatones en la Ruta Nacional 4. Tramo Bajos de Chilamate - Intersección Ruta 32

Unidad de Seguridad Vial y Transporte

San José, Costa Rica
Enero, 2015

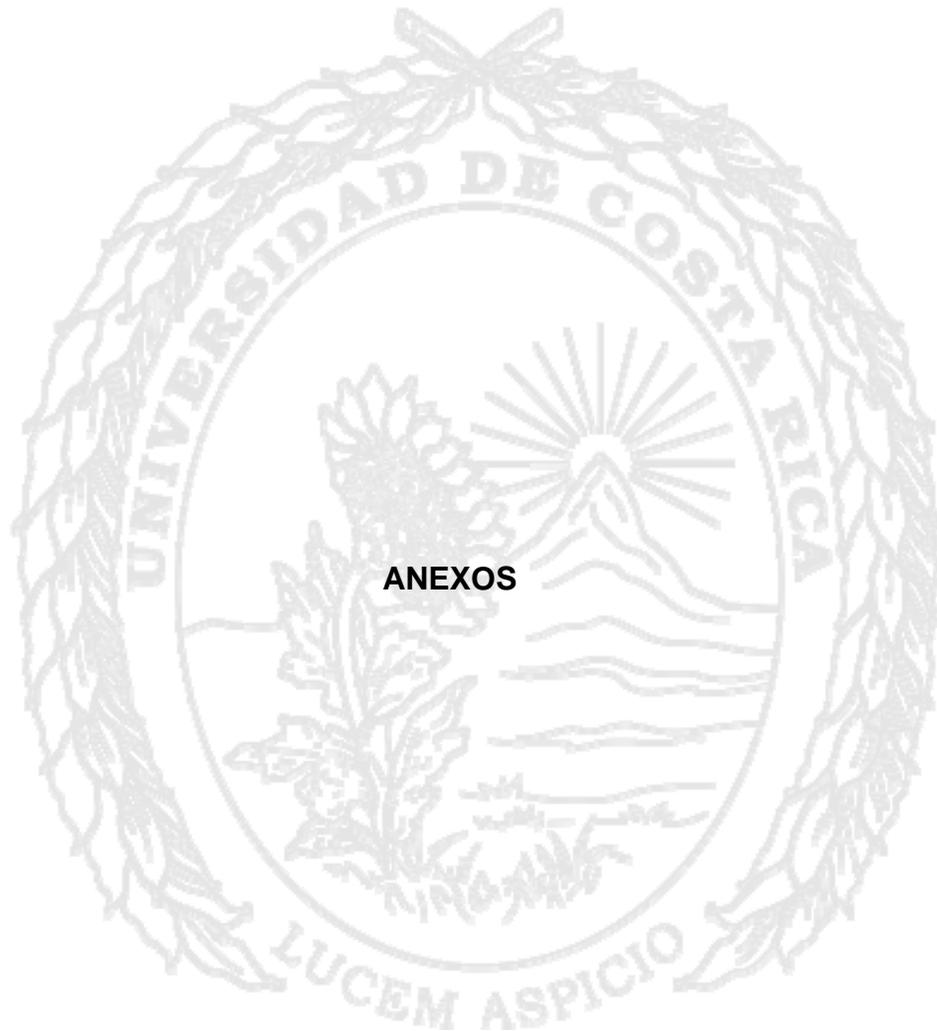
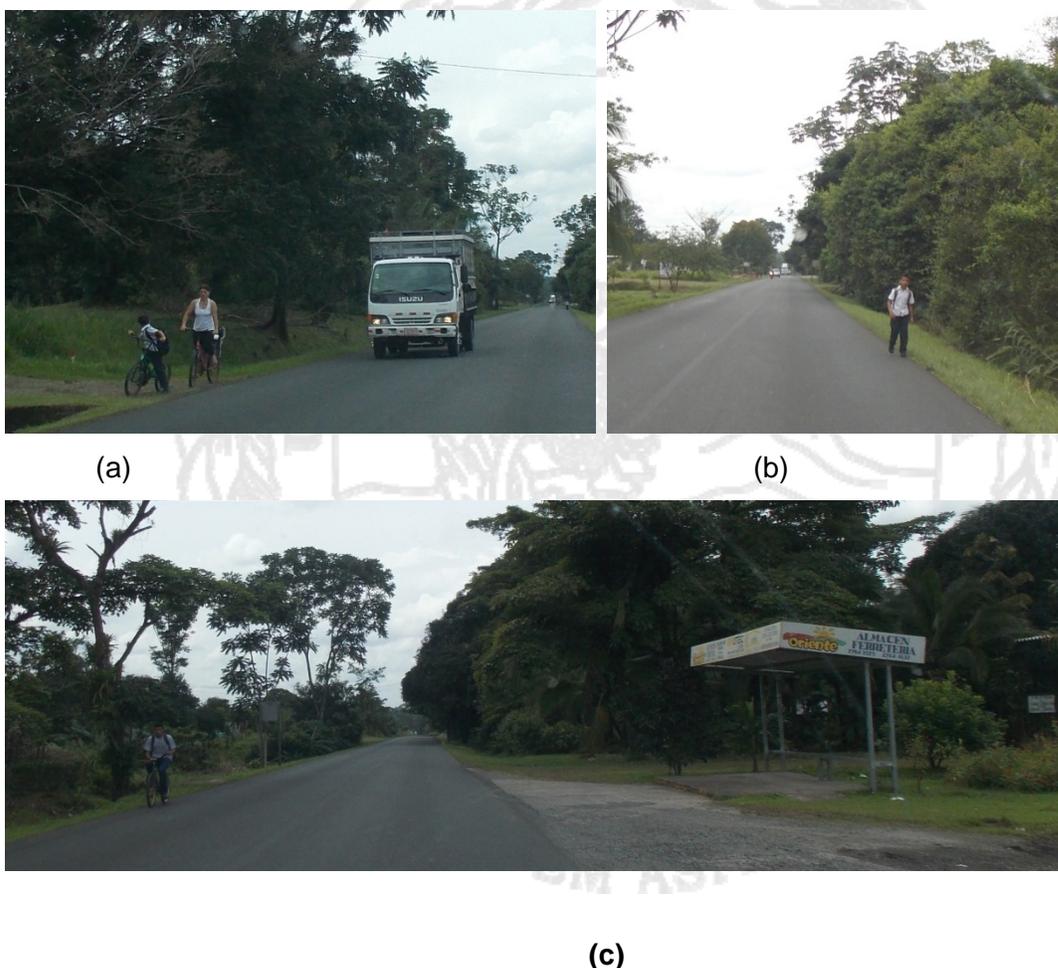
A-1. Tramo: Entre estacionamientos 0+000 Intersección Ruta Nacional 32 (Robertos) y 6+000 Colonia Cubujuquí

Durante la inspección realizada la ruta se encontraba sin demarcar, escolares sin facilidades peatonales y la presencia de paradas de autobús sin las respectivas bahías. Es recomendable hacer un estudio para la colocación de un semáforo intermitente en la intersección de las rutas nacionales número 32 y 4.

Figura A.1 Observaciones estacionamiento 0+000 hasta estacionamiento 6+000
Fuente: Lanamme (Agosto, 2014)

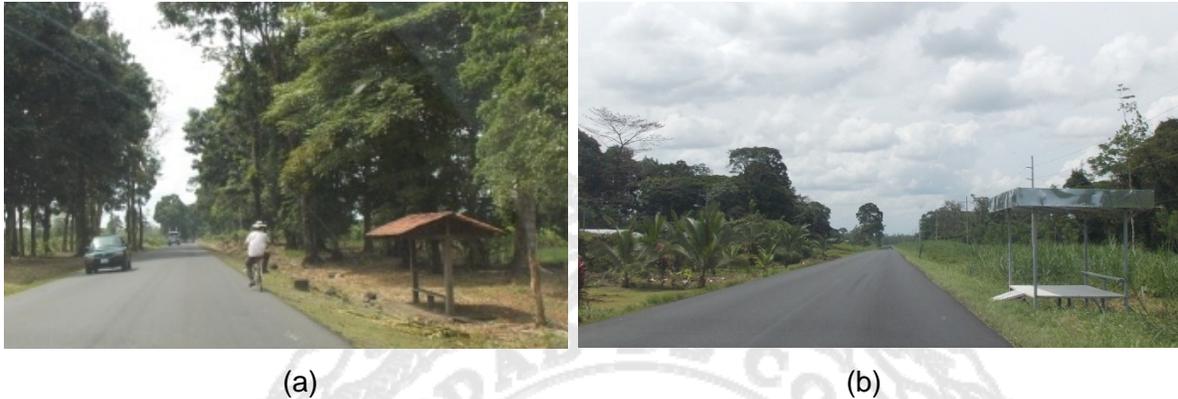
A-2. Tramo entre estacionamientos 6+000 Colonia Cubujuquí y 12+500 Cruce Río Frío

Durante la inspección realizada la ruta se encontraba sin demarcar, se observaron ciclistas y paradas de autobús sin las respectivas bahías.

Figura A.2 Observaciones estacionamiento 6+000 hasta estacionamiento 12+500
Fuente: Lanamme (Agosto, 2014)

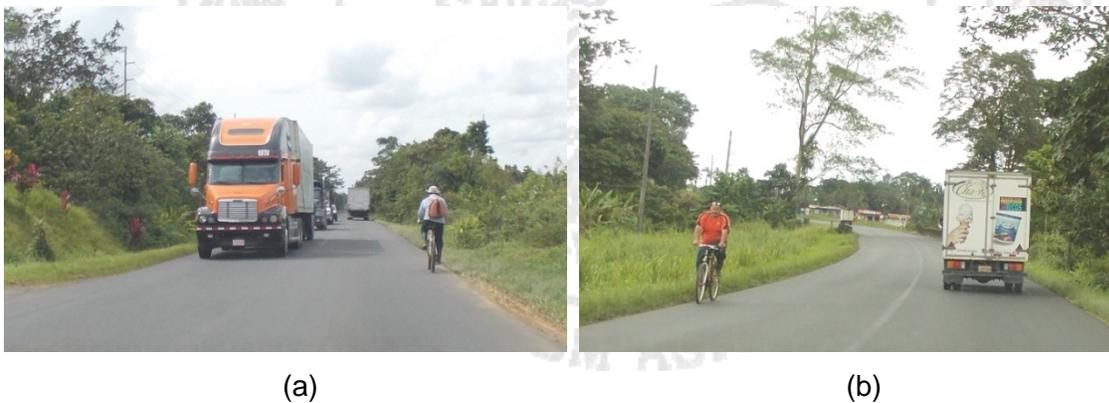
A-3. Tramo entre estacionamientos 12+500 Cruce Río Frío y 20+400 Río Isla Grande

Durante la inspección realizada la ruta se encontraba sin demarcar, era frecuente el tránsito de ciclistas y paradas de autobús sin las respectivas bahías.

Figura A.3 Observaciones estacionamiento 12+500 hasta estacionamiento 20+400
Fuente: Lanamme (Agosto, 2014)

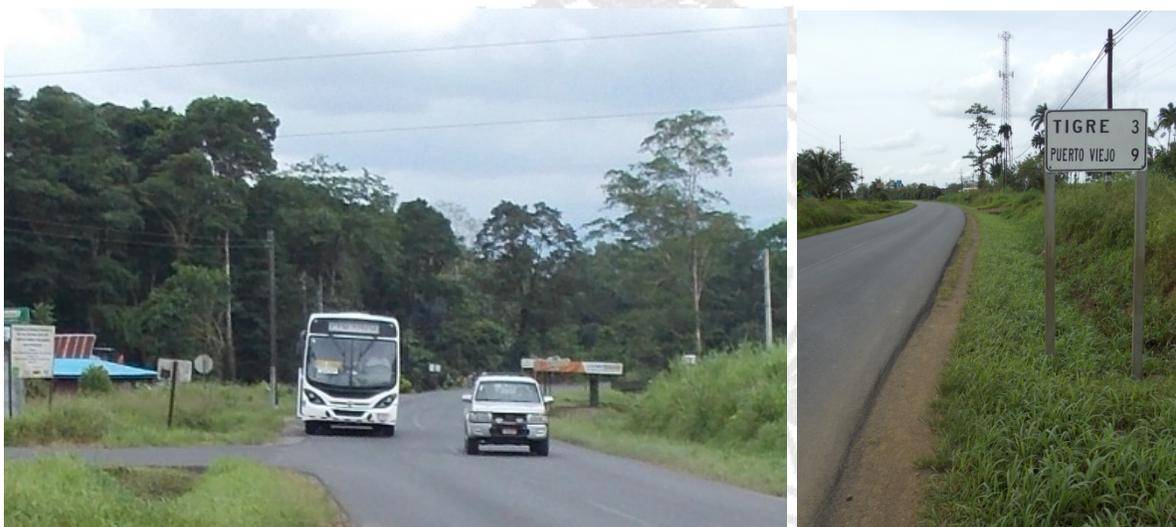
A-4. Cruce La Conquista Palmar estacionamiento 20+700

Este punto, las paradas de autobuses se encuentran en una curva y no contaban con las respectivas bahías. Las paradas de autobuses en este punto producen que los vehículos adelanten en curva.

Durante la inspección este tramo se encontraba sin demarcar. Existe un tramo al norte de la intersección donde era evidente la necesidad de construir aceras dado que existe un sendero creado por el paso de peatones en el sector.

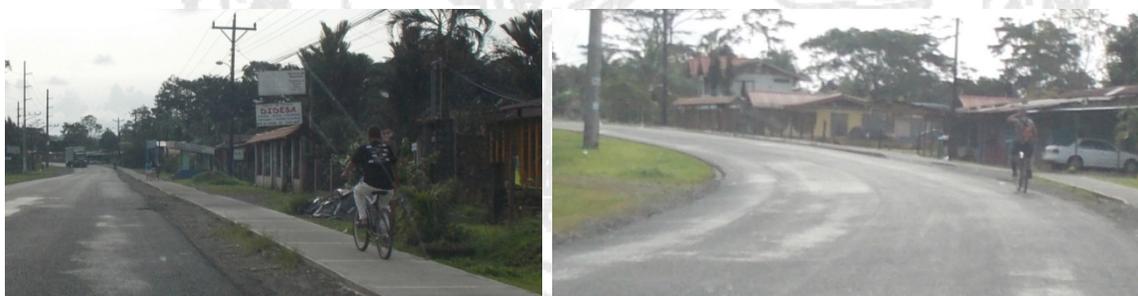
El paso de ciclistas sobre las aceras y en las orillas de la calzada revelan la necesidad de realizar estudios de movilidad ciclista en el sector.
