Proyecto: LM-AT-087-2012

**EVALUACIÓN DE LA GESTIÓN Y ADMINISTRACIÓN
DE LOS PROYECTOS DE CONSERVACIÓN VIAL
DE LA RED VIAL NACIONAL
CON SUPERFICIE EN TIERRA Y LASTRE**

INFORME FINAL
Preparado por:

Unidad de Auditoría Técnica

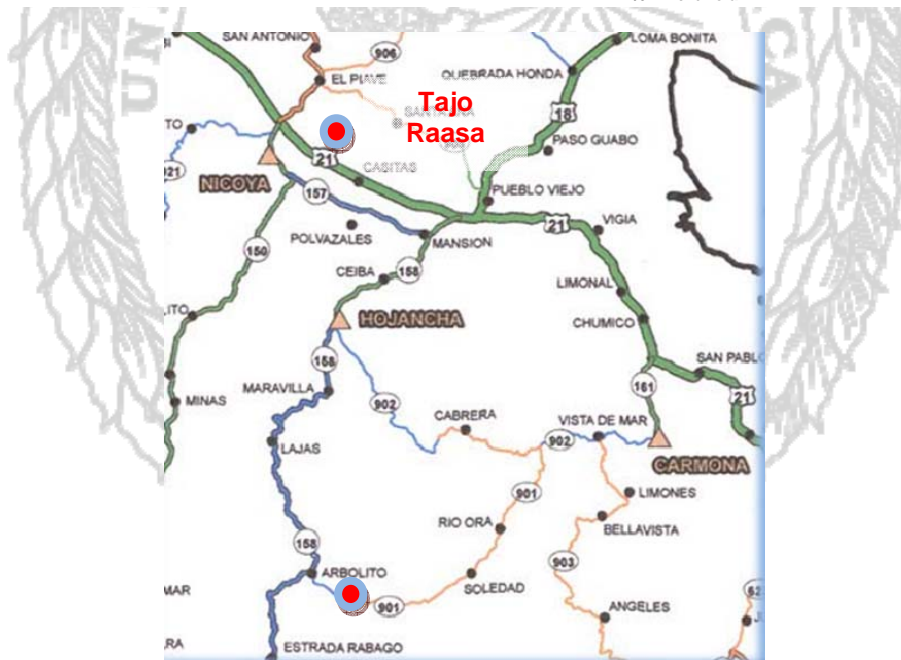
Figura N° 8: Recorrido de Acarreo para la Ruta Nacional N° 901, desde el Tajo Raasa hasta el Centroide del Tramo Intervenido.

Recorrido en grava 10,84 km	Recorrido en asfalto 30,35 km	Velocidad promedio 24,50 m/s
Costo de recorrido € 109.549,04	Costo de recorrido € 142.651,79

Costo por acarreo de 20 m³ en Estimación N°6 € 355.426,55
 Diferencia con lo pagado en Estimación N°6 € 103.314,58
 % Diferencia 29%

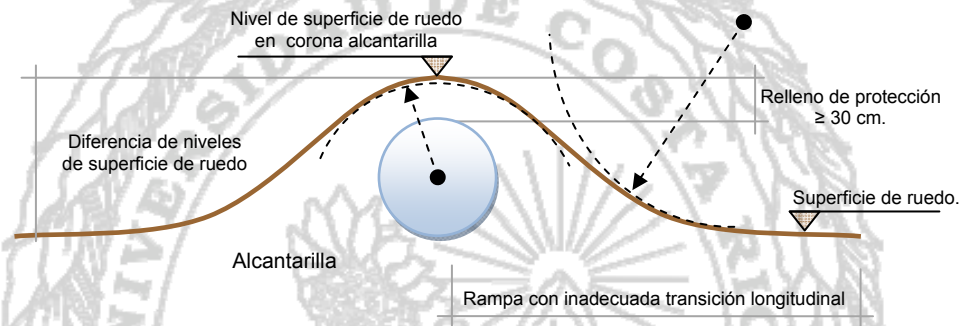
Figura N°10: Esquema de Alcantarilla (con rampa)

2. Que para algunas la altura de relleno de protección no cumple con la especificación cartelaria, misma que establece como mínimo un espesor de protección en la corona de 30 cm, a partir de la parte superior de la alcantarilla.
3. Que algunas se han colocado de manera tal que la superficie de ruedo llega a tener un nivel de hasta 90 cm, respecto del nivel de la superficie de ruedo antes y después de la estructura. Esta situación corresponde a un “montículo” o “rampa” con inadecuada transición longitudinal, de ahí su peligrosidad para el usuario ya que no se requiere exceso de velocidad para que el vehículo genere un salto vertiginoso que puede desestabilizarlo durante la caída, tal y como se muestra en la Figura N° 10.

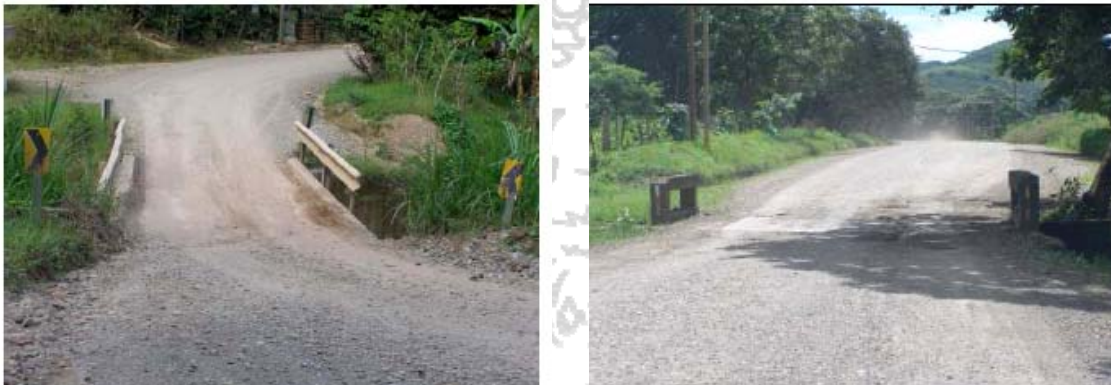
Además, se presenta en los siguientes casos demostrados en las siguientes fotografías:

Fotografía N° 20: Izquierda: Ruta Nacional N° 328, Santa Rosa-Savegre (Abajo). 5).

Derecha: Ruta Nacional N° 152, Veintisiete de Abril (R.160)-Villarreal (R.1).

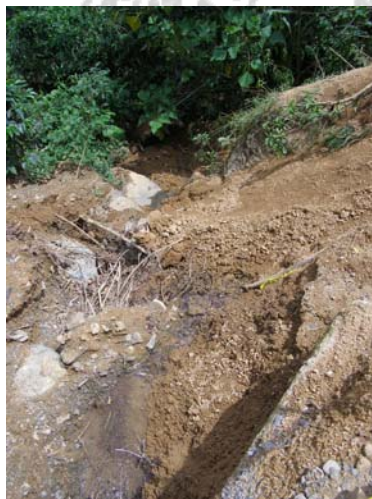
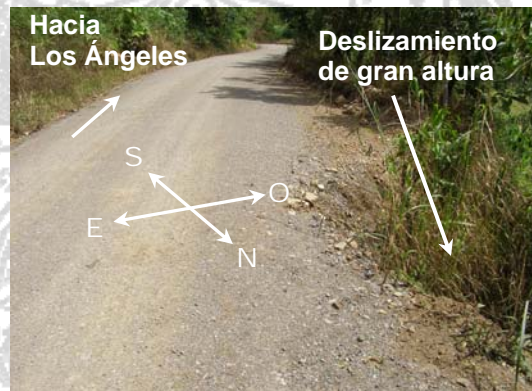
Deslizamiento visto desde la calle, en dirección Noroeste.

Fotografía N° 22: Ruta Nacional N° 335, Santa Ediviges-Los Ángeles.
km 12+205. *Estrechez de calzada por terraplén de considerable altura, sin señalización preventiva, ni sistema de contención vial.*
