# Programa de Infraestructura del Transporte (PITRA)

Proyecto: LM-PI-AT-042-12

## **EVALUACIÓN DEL DESEMPEÑO DE LA CONDICIÓN SUPERFICIAL DE PROYECTOS DE RECONSTRUCCIÓN VIAL**

INFORME FINAL

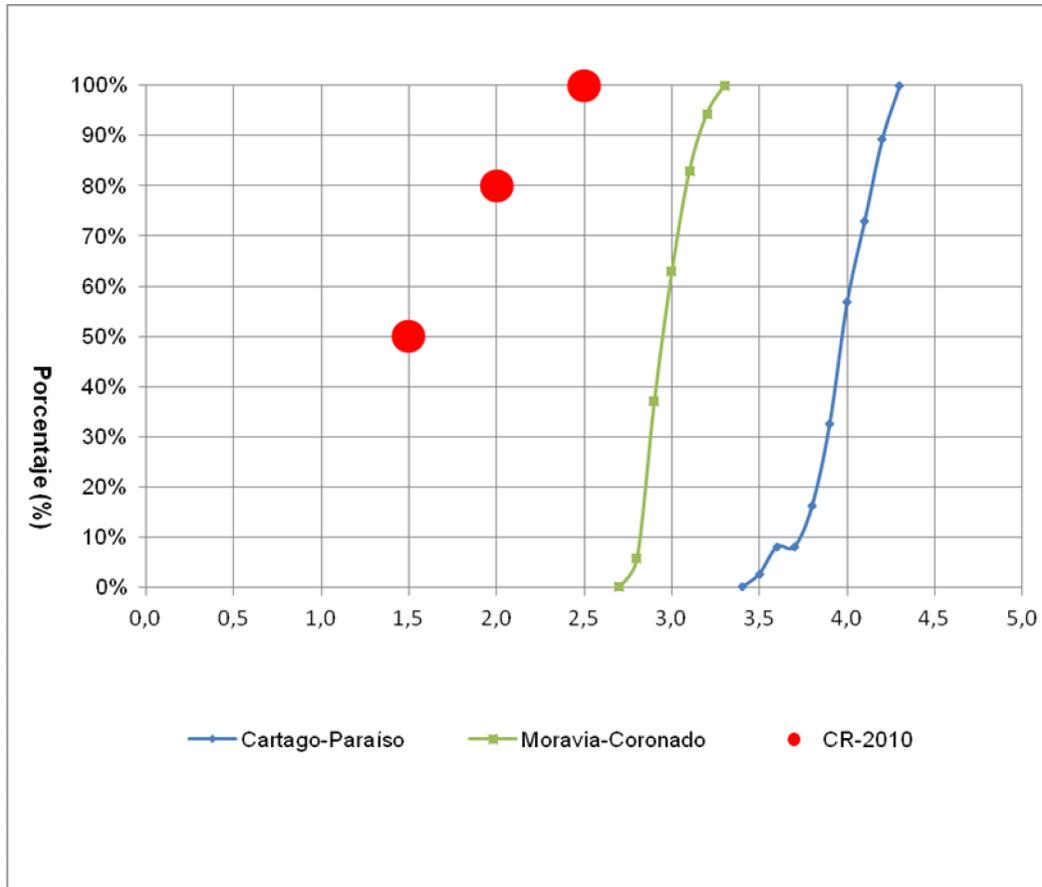
**Gráfico 3.** Promedio de diez datos de IRI para los proyectos en estudio con pavimento flexible en el año 2009 (Cartago-Paraiso y Moravia-Coronado), contra especificación del CR-2010.

En el caso del proyecto Moravia-Coronado se puede observar que para un 80% de los datos el valor de IRI debería ser igual o menor a 2,0 m/km pero este proyecto presentó un valor de aproximado de 4,2 m/km.

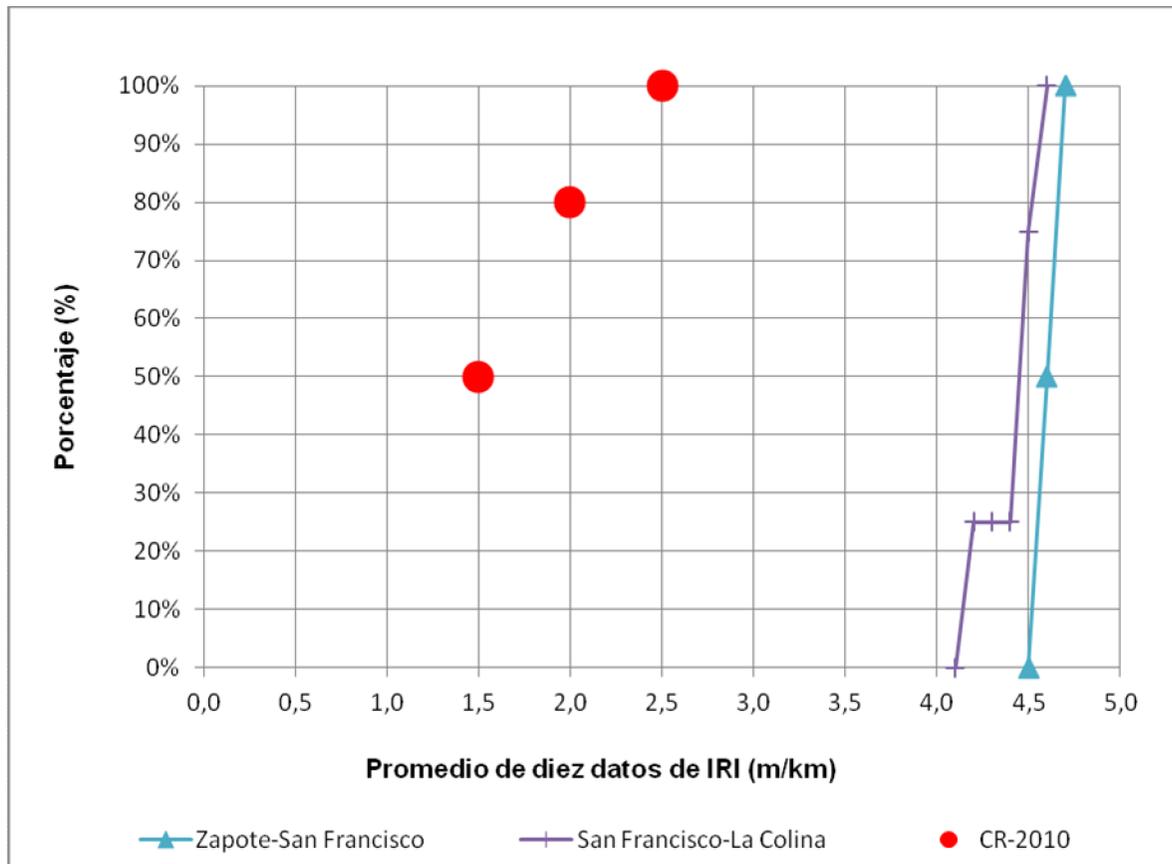
**Gráfico 4.** Promedio de diez datos de IRI para los proyectos en estudio con pavimento flexible en el año 2009 (Zapote-San Francisco y San Francisco-La Colina), contra especificación del CR-2010.

Posteriormente se puede observar en el Gráfico 4, el mismo análisis pero para el caso de los proyectos de pavimento rígido (Proyectos de mejoramiento de la Ruta Nacional No 204: Zapote-San Francisco y Ruta Nacional No 211: San Francisco-La Colina). En ambos casos no se cumple con ninguno de los límites establecidos en el CR-2010. En el siguiente Gráfico 4 se puede observar, por ejemplo, para el caso de proyecto San Francisco-La Colina el 50% de los datos tienen un valor de 4,4m/km y en el caso del proyecto Zapote-San Francisco 4,6 m/km aproximadamente, mientras la especificación del CR-2010, sección 501.14 indica que el 50% de los valores deben de ser menor o igual a 1,5 m/km.

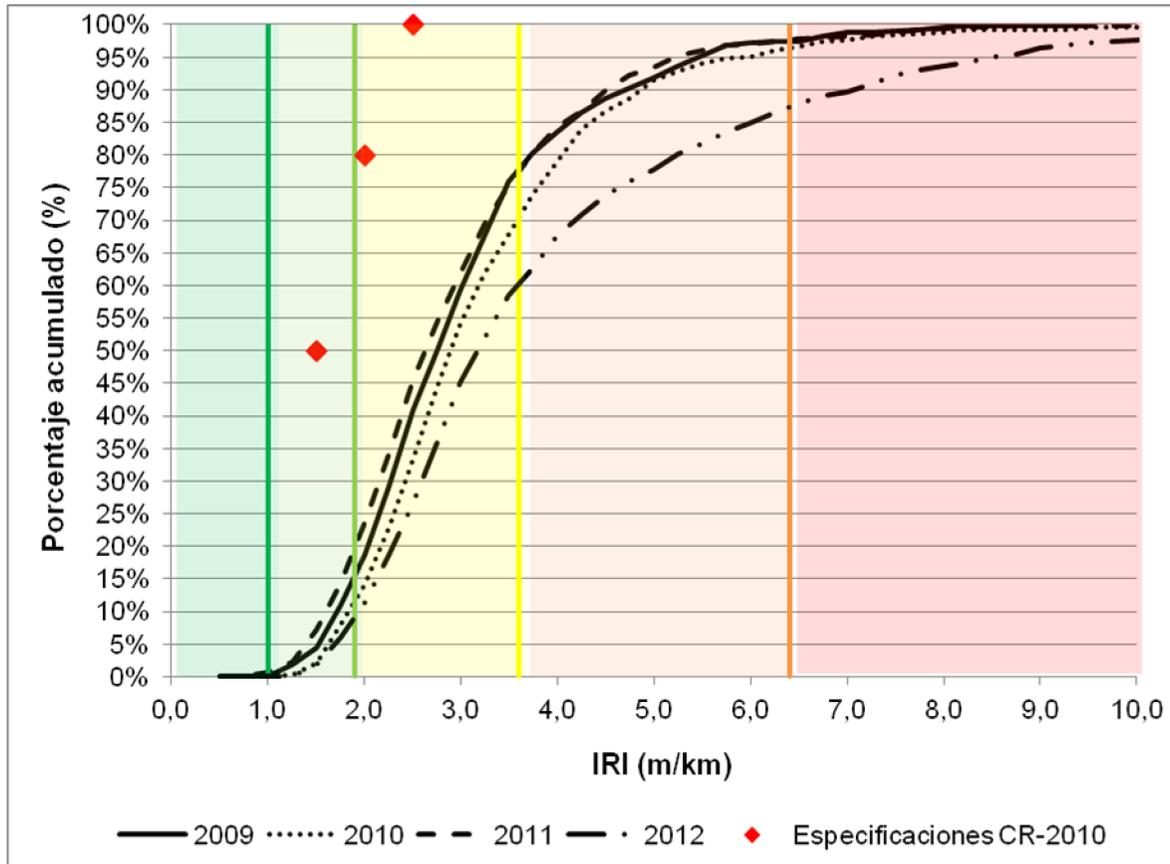
**Gráfico 8.** Datos de IRI en el periodo de estudio (2009 al 2012) del proyecto en la Ruta Nacional No 102 sección: Moravia-Coronado.

En el Gráfico 8 se muestra que la condición de IRI en el año 2009, por ejemplo para el 50% de los datos es de aproximadamente 2,8 m/km o mayor, valor que debería ser menor a 1,5 m/km de acuerdo con la especificación del CR-2010. Al igual que en el caso anterior, en el 2011 se observa una mejora en los resultados, probablemente producto de alguna intervención realizada al proyecto. Para el año 2010 y 2012 se ve como la curva de datos vuelve a desplazarse hacia la derecha llegando en este año, por ejemplo a que el 50% de los datos de IRI presentan un valor de 3,2 m/km o mayor. Esto podría estar indicando que las intervenciones realizadas no reflejan efectivamente una mejora en el parámetro de regularidad.

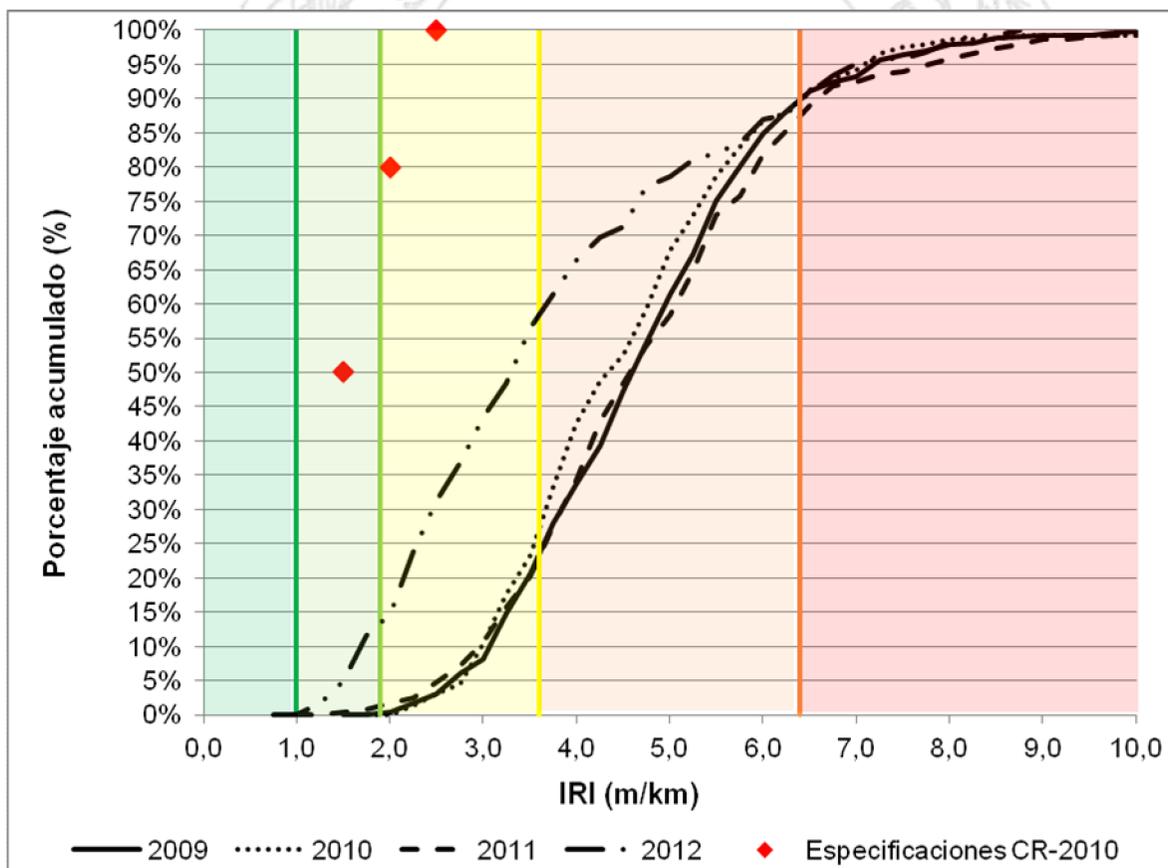
**Gráfico 10.** Datos de IRI en el periodo de estudio (2009 al 2012) del proyecto en la Ruta Nacional No 211 sección: San Francisco-La Colina.

En el Gráfico 10 se puede observar como las curvas de datos de Índice de Regularidad Internacional (IRI) en los tres primeros años (2009, 2010 y 2011) se encuentran muy cercanas una de la otra y poseen valores similares de IRI, las tres curvas clasifican el pavimento en una condición de “regular” a “mala” según los datos de la Unidad de Gestión de la Red Vial Nacional y ninguna de ella, ni en el año de puesta en servicio (2009) se acerca a los valores establecidos en el especificación del CR-2010, por ejemplo para el caso del 50% de los datos acumulados del Índice de Regularidad Internacional, la especificación señala un valor de 1,5 m/km, en el caso del proyecto San Francisco-La Colina, para el año 2009, se tiene un valor de 4,6m/km, en el 2010 el valor es de 4,5 y en el año 2011 de 4,6 m/km.
