Laboratorio Nacional de  
Materiales y Modelos Estructurales

Informe: INF – PITRA – 009 – 2014

## **Evaluación de la Ruta Nacional 245, tramo entre los poblados de Rincón y Puerto Jiménez, Península de Osa, Costa Rica**

Informe Corto

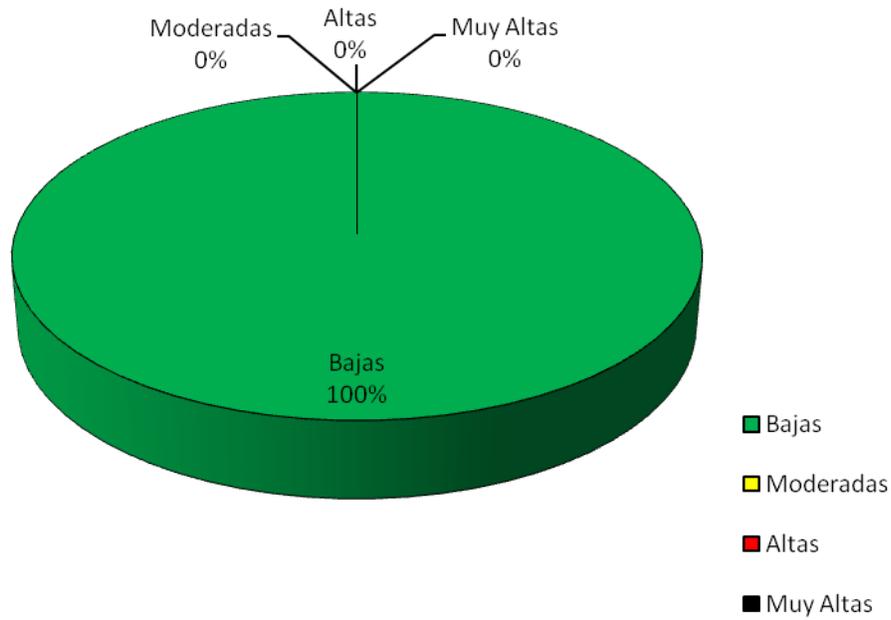
Figura 6: Resultados obtenidos con el Deflectómetro de Impacto

Los detalles del Deflectómetro de Impacto utilizado, y la metodología seguida de evaluación aparecen en la Ficha Técnica FT-UGERVN-02-13, disponible en el sitio de Internet del LanammeUCR ([www.lanamme.ucr.ac.cr](http://www.lanamme.ucr.ac.cr)). Al contar con base estabilizada, el tramo evaluado presenta deflexiones muy bajas en prácticamente la totalidad de su longitud, lo cual garantiza su capacidad estructural a medio y largo plazo (Figura 6). Sin embargo, y como se verá más adelante, se detectaron grietas longitudinales que pueden deberse a una falla del terraplén donde se construyó la estructura, y esto no puede ser detectado mediante el equipo utilizado. En el Anexo 1 se muestra el mapa de los resultados obtenidos con este parámetro de evaluación.

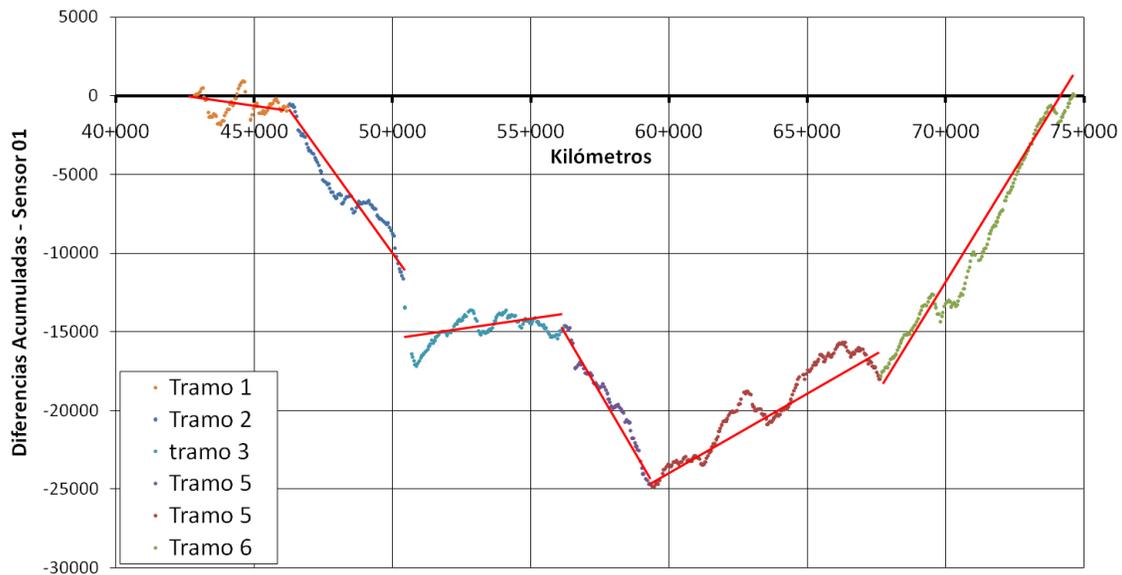
Figura 7: Tramos homogéneos obtenidos

A partir de los resultados obtenidos en este parámetro, y conforme la metodología AASTHO de 1993, se calcularon los tramos homogéneos con la finalidad de detectar los distintos comportamientos del paquete estructural construido en el proyecto. Los resultados se muestran en la Figura 7, e indican 6 tramos homogéneos, a saber:

- Tramo 1: est. 42+840 (inicio del proyecto en Rincón) a est. 46+240
- Tramo 2: est. 46+240 a est. 50+390
- Tramo 3: est. 50+390 a est. 56+290
- Tramo 4: est. 56+290 a est. 59+330
- Tramo 5: est. 59+330 a est. 67+630
- Tramo 6: est. 67+630 a est. 74+650 (final del proyecto en Puerto Jiménez)

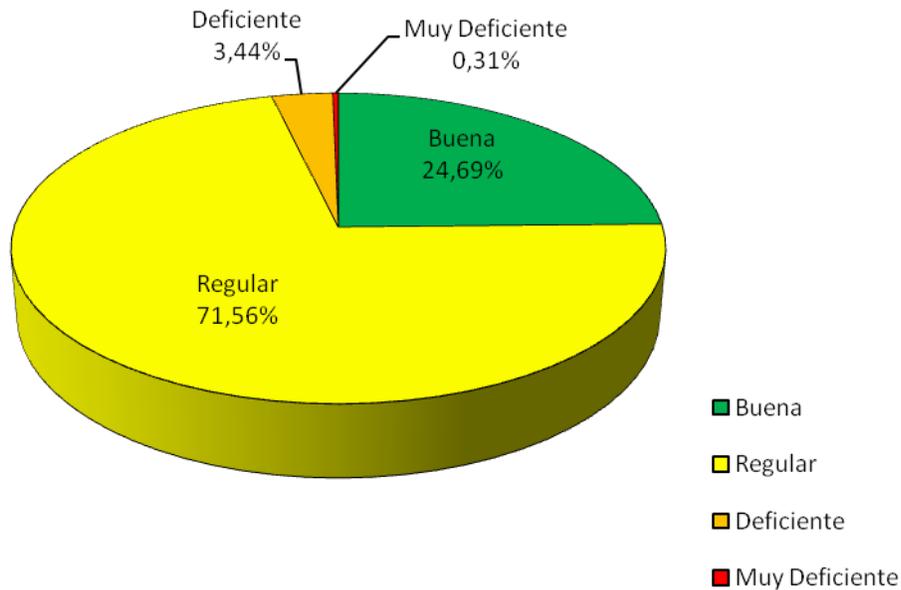
Figura 8: Resultados obtenidos con el Perfilómetro Láser

Los detalles del Perfilómetro Láser utilizado, y la metodología seguida de evaluación aparecen en la Ficha Técnica FT-UGERVN-02-13, disponible en el sitio de Internet del LanammeUCR. Los resultados obtenidos, mostrados en la Figura 8, indican que el proyecto presenta un nivel de IRI regular en poco menos de tres cuartas partes de su longitud, y sólo una cuarta parte presenta un nivel bueno en este parámetro. En el Anexo 1 se muestra el mapa de los resultados obtenidos con este parámetro de evaluación.

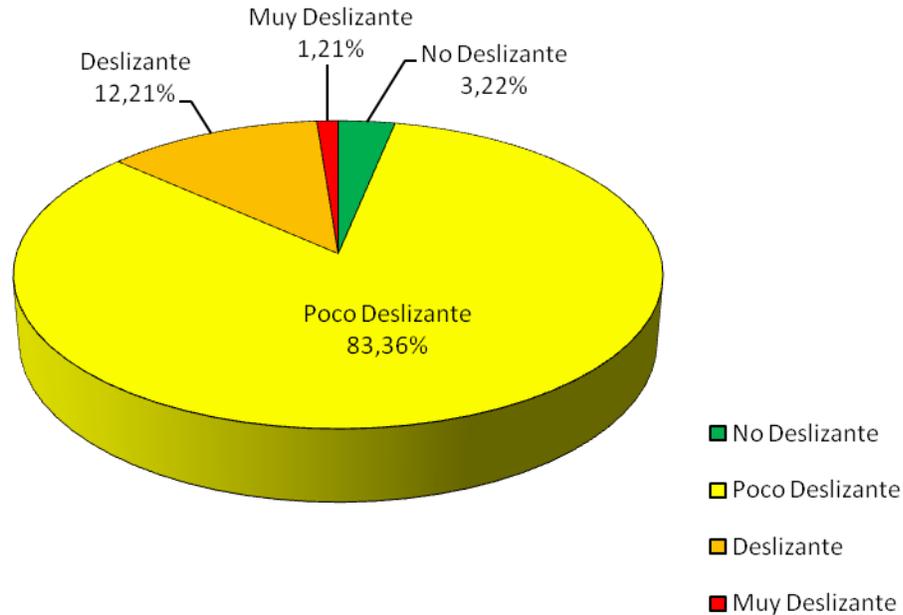
Figura 9: Resultados obtenidos con el Medidor de Agarre Superficial

Los detalles del equipo de Medición de Rozamiento Superficial, y la metodología seguida de evaluación aparecen en la Ficha Técnica FT-UGERVN-02-13, disponible en el sitio de Internet del LanammeUCR. Los resultados obtenidos muestran que el 83% del tramo presenta un nivel de agarre en la categoría de “poco deslizante”, mientras que un 12% está en la categoría de “deslizante”. Esto indica que en condiciones de lluvia o temperaturas bajas, la carpeta asfáltica presenta niveles de deslizamiento que pueden generar problemas para los usuarios, ocasionando incluso accidentes en caso de que las velocidades señaladas no se respeten (especialmente en curvas), o el usuario deba realizar una maniobra brusca (frenada inesperada, un cambio de dirección, o una combinación de ambas). En el Anexo 1 se muestra el mapa de los resultados obtenidos con este parámetro de evaluación.
