Proyecto: LM-PI-AT-158-11

EVALUACIÓN DEL DESEMPEÑO ESTRUCTURAL DEL PROYECTO: “Mejoramiento de la Ruta Nacional N° 613. Sección Sabalito-Las Mellizas” Licitación Pública No. 2008LN-000001-DI

Febrero, 2012

INFORME DE AUDITORÍA TÉCNICA EXTERNA
Mejoramiento de la Ruta Nacional No. 613 Sección: Sabalito-Las Mellizas
Licitación Pública No. 2008LN-000001-DI

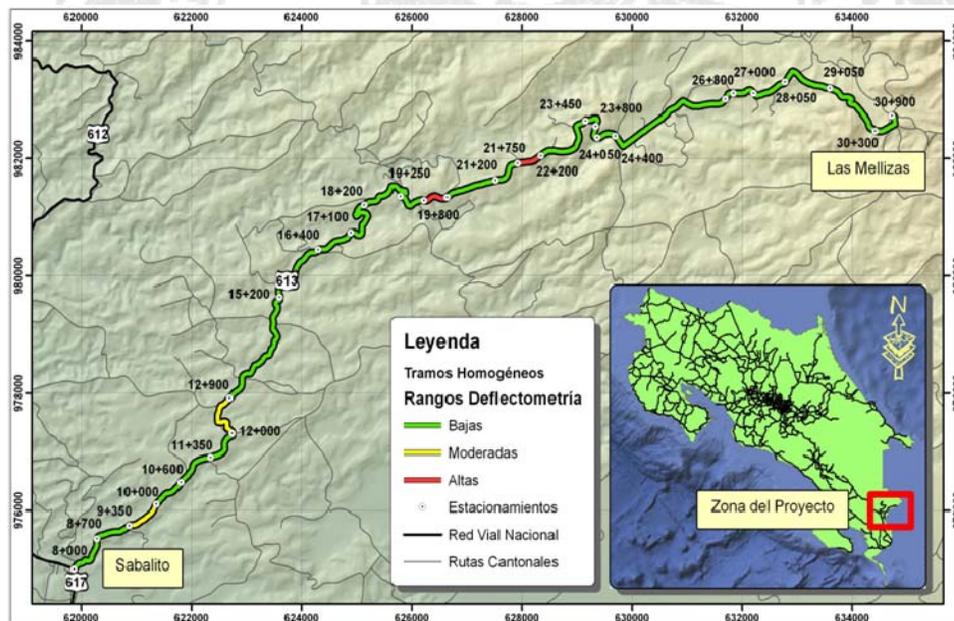
Figura 4. Resultados obtenidos con deflectometría FWD para el proyecto Sabalito-Las Mellizas

En general, se observa que la mayor parte de la vía presenta deflexiones bajas, lo que implica que las condiciones estructurales son aceptables, sin embargo hay un 6,8% de deflexiones moderadas y un 4,4% de deflexiones altas. Asimismo, la Tabla 4 muestra los resultados obtenidos en el parámetro de deflexiones superficiales; la Figura 5 muestra en forma gráfica este resultado.

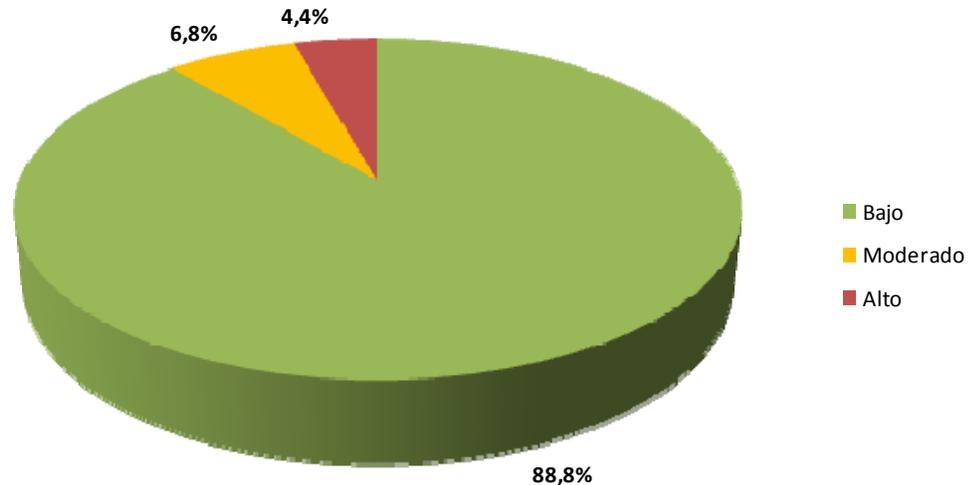
Figura 5. Estado general de la Ruta Nacional 613 según los valores de deflexión.

Se deriva que aproximadamente el 90% del proyecto Sabalito-Las Mellizas se encuentra en buen estado según el parámetro de deflexión FWD, con base en los rangos presentados. No obstante, 2,55 km presentan deflexiones altas (mal estado), lo cual revela una condición de deterioro avanzado, condición que no debería exhibir una estructura de pavimento con menos de dos años de servicio. Cabe destacar que las mediciones de deflectometría se realizaron sobre la base estabilizada después de construida, en junio del 2010 y sobre la carpeta asfáltica en el período de febrero a marzo del 2011. Este aspecto de deterioros fue contemplado previamente en el informe de auditoría técnica LM-AT-049-2010, en el cual el equipo auditor evidenció deterioros prematuros en la base estabilizada identificados entre el estacionamiento 9+107 y el estacionamiento 30+562, a sólo 4 meses haber sido construida la capa de base estabilizada.

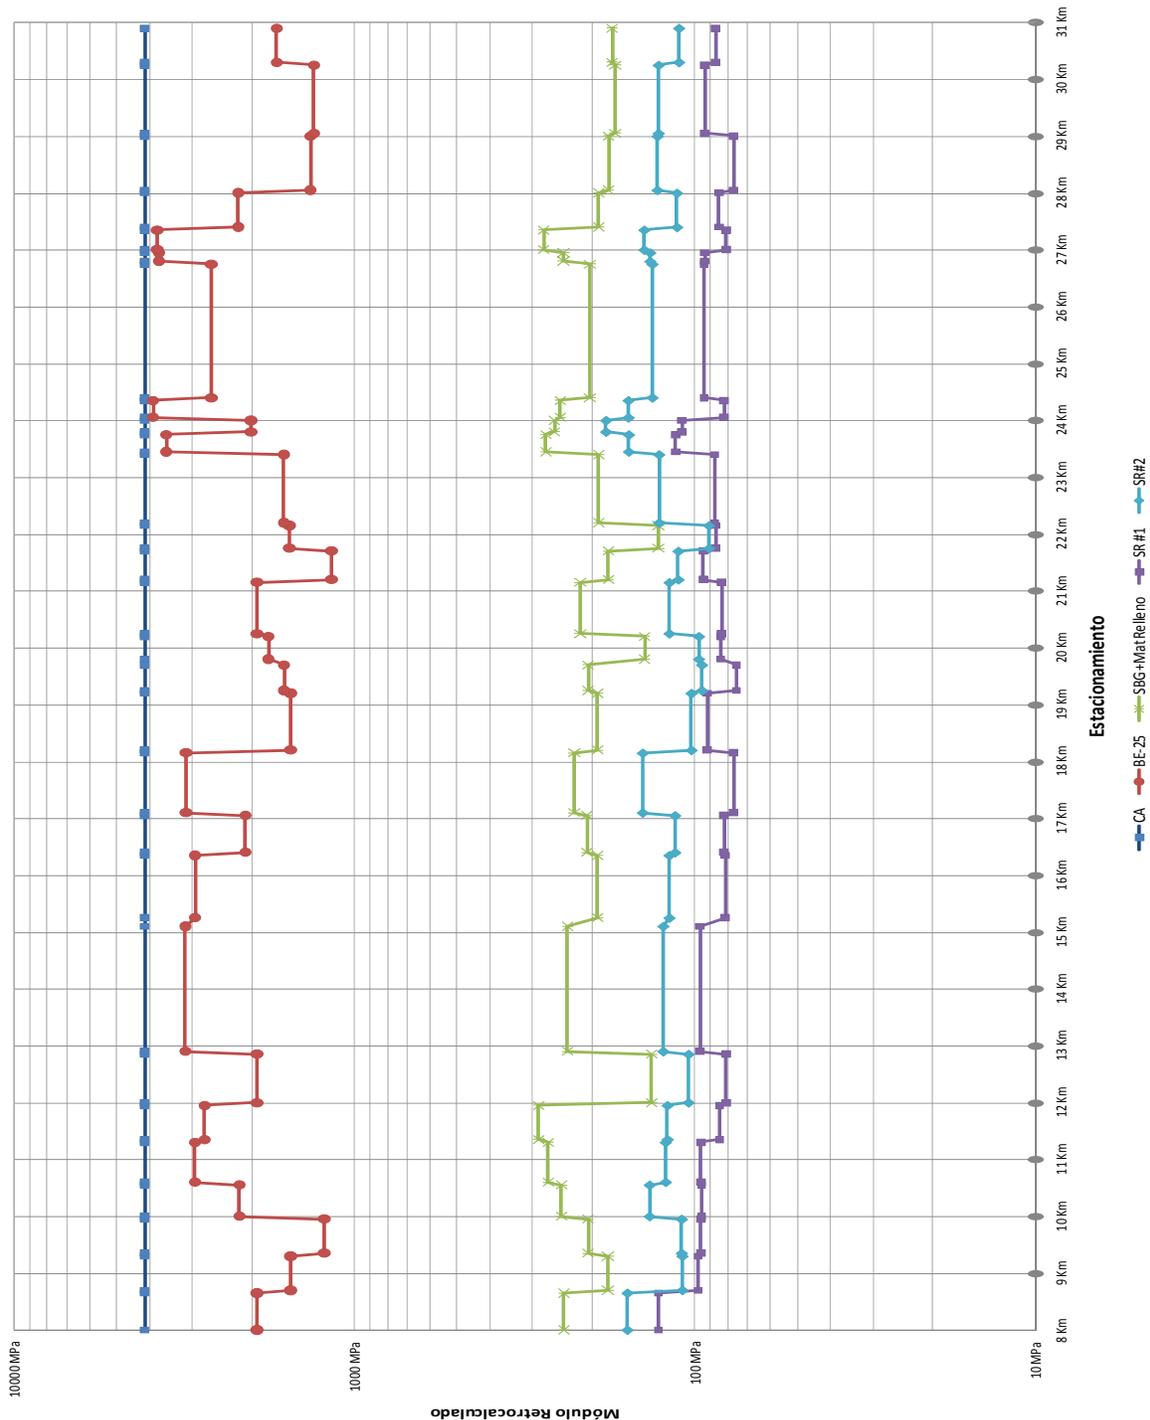
Figura 7. Resultados de retrocálculo del proyecto Sabalito – Las Mellizas.

Los módulos mostrados en la Tabla 6 y en la Figura 7 son el resultado final de un proceso iterativo en donde se estiman módulos iniciales y posteriormente se verifica el error entre la curva de deflexiones medida y la calculada hasta llegar a un valor aceptable, donde el programa converja en niveles de módulos razonables.

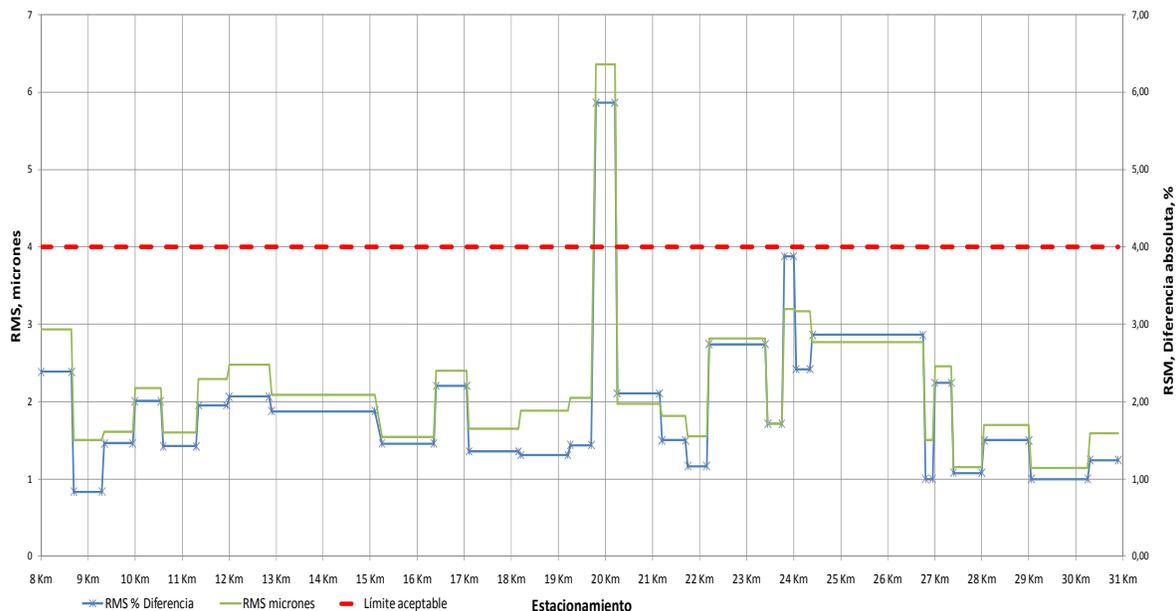
Figura 8. Error cuadrático medio (RMS) para cada tramo homogéneo del proyecto Sabalito-Las Mellizas

Para este análisis se utilizó el error cuadrático medio (RMS), el cual generalmente se toma como aceptable si se encuentra en un rango inferior a 4% (diferencia absoluta). El error cuadrático medio de cada tramo mostrado en la Tabla 6 indica que las curvas de deflexiones calculadas por el retrocálculo se asemejan a las curvas medidas, ya que los valores se mantienen en los rangos aceptables. El promedio del error cuadrático fue de 1,93% y todos los valores excepto uno, se mantuvieron con valores inferiores a 4%, como se puede observar también en la Figura 8. El tramo homogéneo con mayor error es el que se ubica entre los kilómetros 19+775 y 20+225, con un valor de 5,86% (6,36 micrones); el cual presenta módulos inferiores al promedio. Esto podría indicar que la variabilidad de los datos de deflectometría en este tramo pudo haber afectado el resultado del retrocálculo, sin embargo, no se puede descartar del análisis. Con excepción de este tramo, el resto de resultados obtenidos se consideran como válidos.

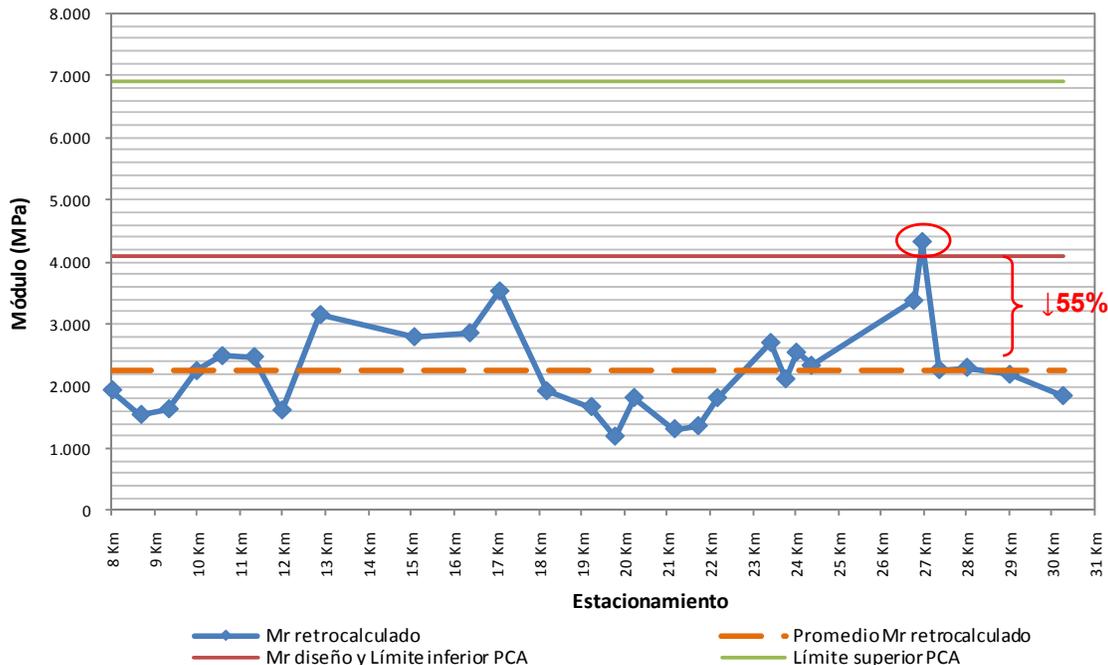
Figura 9. Comparación de módulos retrocalculados con valores típicos.

La base estabilizada con cemento BE-25 presentó valores de módulo entre 1.190 y 4.330 MPa (173.000 y 630.000 psi), para un promedio de 2.262 MPa (330.000 psi). Este valor promedio es 55% menor al valor de módulo considerado en el diseño estructural ($M_r \text{ base} = 4.100 \text{ MPa} = 600.000 \text{ psi}$), lo cual significa que la rigidez de la base es inferior a lo esperado. Adicionalmente, al comparar los módulos retrocalculados con los valores típicos indicados en la Guía para Bases Tratadas con Cemento de la PCA ($4.100 - 6.900 \text{ MPa} = 600.000 - 1.000.000 \text{ psi}$)¹, se tiene que sólo un valor se encuentra dentro de este rango, según se puede observar en la Figura 9.

La disminución en la rigidez de la base estabilizada puede estar asociada a los deterioros prematuros que se presentaron en la sección auditada (Fotografías N°1 a N°6), los cuales fueron documentados en el informe de Auditoría Técnica LM-AT-49-2010 “Evaluación del desempeño de la base estabilizada, capa de ruedo, seguridad vial y gestión administrativa: Mejoramiento de la ruta nacional N°613, sección: Sabalito-Las Mellizas” (Ver Fotografías N°1 a N°6).

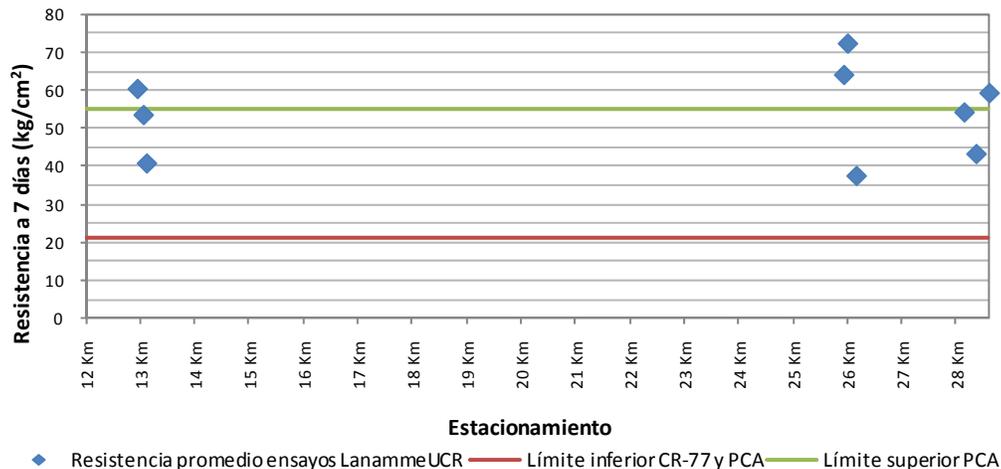
Figura 10. Comparación de resistencia a la compresión de la BE-25 con respecto a especificaciones

Tal como se mencionó en dicho informe, es criterio de esta Auditoría Técnica que los deterioros prematuros fueron causados principalmente por las altas resistencias a la compresión simple obtenidas a los 7 días, así como a otras debilidades en el control de calidad y en el proceso constructivo. De acuerdo con los resultados de la resistencia a la compresión de la base estabilizada que fue muestreada y ensayada por el LanammeUCR, todas los especímenes muestreados presentaron valores muy superiores a la resistencia mínima especificada en el CR-77 ($>30\text{kg/cm}^2$) e incluso a los valores típicos indicados en la Guía para Bases Tratadas con Cemento de la PCA (21 a 55kg/cm^2), como se puede observar en la Figura 10.

La alta resistencia en la base estabilizada implica una capa más rígida por tanto susceptible al agrietamiento. Según la Guía para Bases Tratadas con Cemento de la PCA, la principal razón para limitar la resistencia es minimizar el agrietamiento por contracción causado por altos contenidos de cemento y agua. Al contener más cemento por cm^2 , el material de base se vuelve más frágil y más susceptible a la contracción, lo cual podría implicar agrietamientos severos y posteriormente, afectar de forma negativa la vida útil y el desempeño a largo plazo de la estructura del pavimento. La Tabla 7 muestra la relación

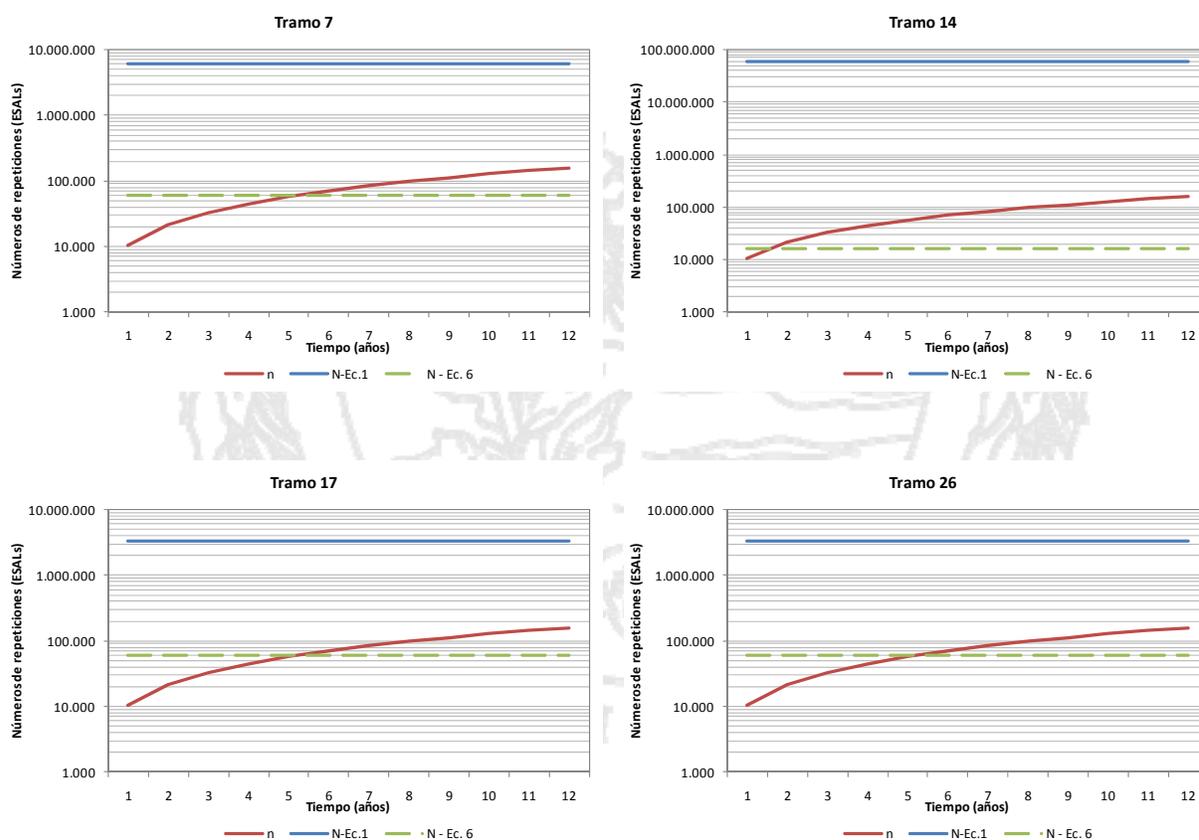
Figura 12. Comparación entre el tráfico de diseño(n) con respecto al número de repeticiones admisibles (N) para diversos tramos homogéneos.

con cemento no presentará problemas severos de agrietamiento por fatiga durante el período de diseño. No obstante, existen ciertos tramos homogéneos que presentaron valores superiores a 1, incluso cuando se analizan para períodos inferiores al período de diseño. Esos tramos críticos se localizan entre los kilómetros 19+775 y 20+225 (tramo 14) y entre 21+750 y 22+200 (tramo 17).

Asimismo, en la Figura 12 se comparan los resultados obtenidos utilizando el modelo de la NCHRP contra el modelo australiano, para los tramos homogéneos que presentaron valores críticos. Gráficamente se puede observar que el modelo australiano es más conservador y estima un número de repeticiones admisibles inferior con respecto al modelo de la NCHRP. Por ejemplo, para el tramo 7 se tiene que según el modelo australiano, la base estabilizada con cemento llegará a la falla en aproximadamente 6 años, mientras que según el modelo de la NCHRP, esta falla no se dará durante el periodo de diseño de 12 años.
