Proyecto: LM-PI-AT-029-14

## ANÁLISIS GENERAL DE LA CALIDAD DEL MATERIAL DE PRÉSTAMO, SUBBASE, BASE ESTABILIZADA Y CONCRETO DEL PAVIMENTO RÍGIDO.

PERIODO DE MUESTREO: AÑO 2013

**PROYECTO: Ampliación y Rehabilitación de la Ruta Nacional No.  
1, Carretera Interamericana Norte, sección Cañas-Liberia. LPI No.  
2011LI-000004-0DI00**

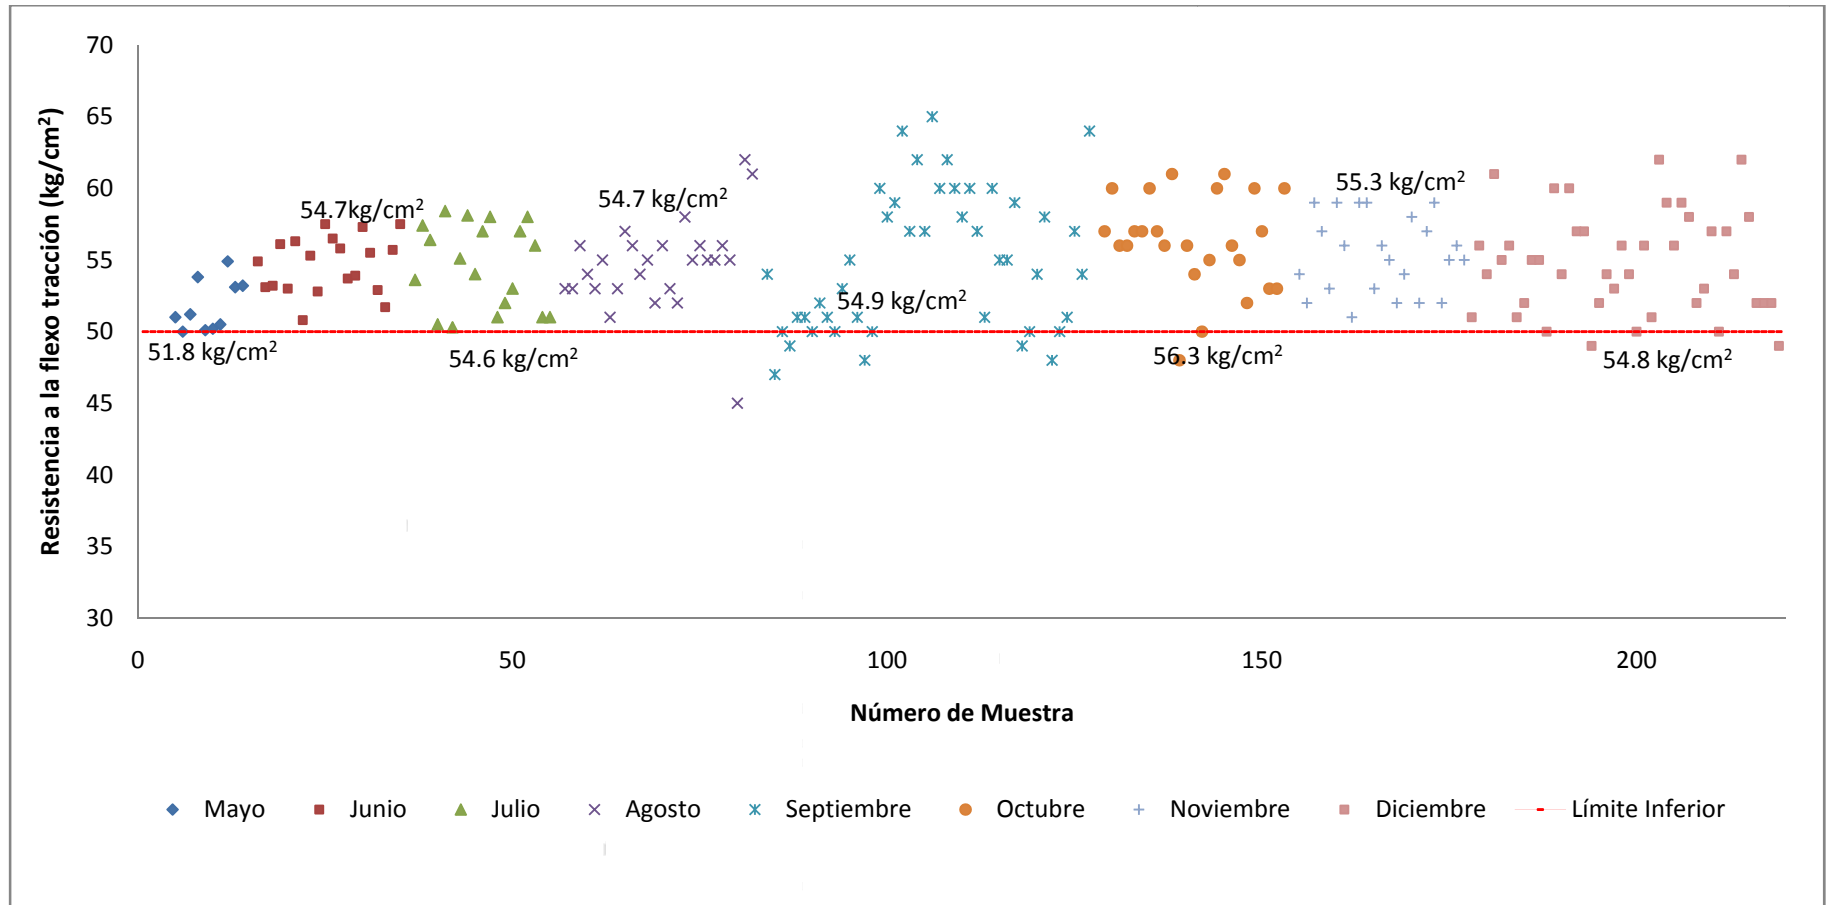
**Gráfico 5.** Resultados de resistencia a la flexo-tracción para el concreto del pavimento rígido del proyecto Cañas-Liberia, según datos del Laboratorio de control de calidad (L.G.C. Ingeniería en Pavimentos).

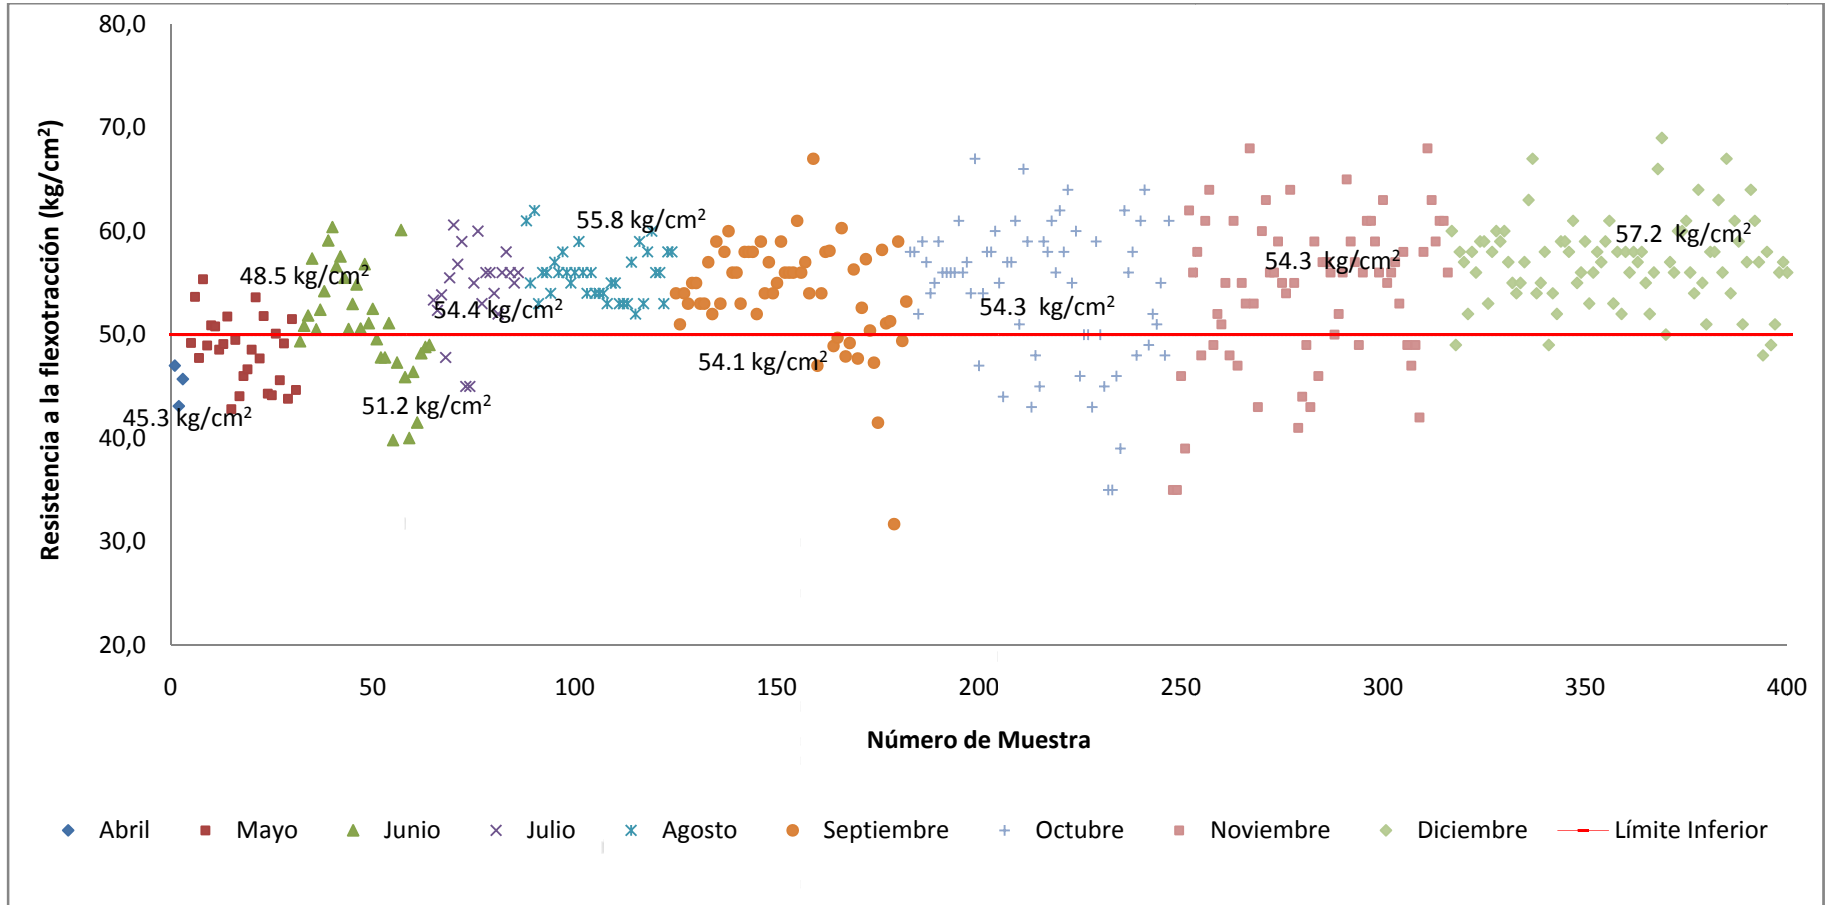
**Gráfico 6.** Resultados de resistencia a la flexo-tracción para el concreto del pavimento rígido del proyecto Cañas-Liberia, según datos del Laboratorio de verificación de calidad (Consortio C&E).

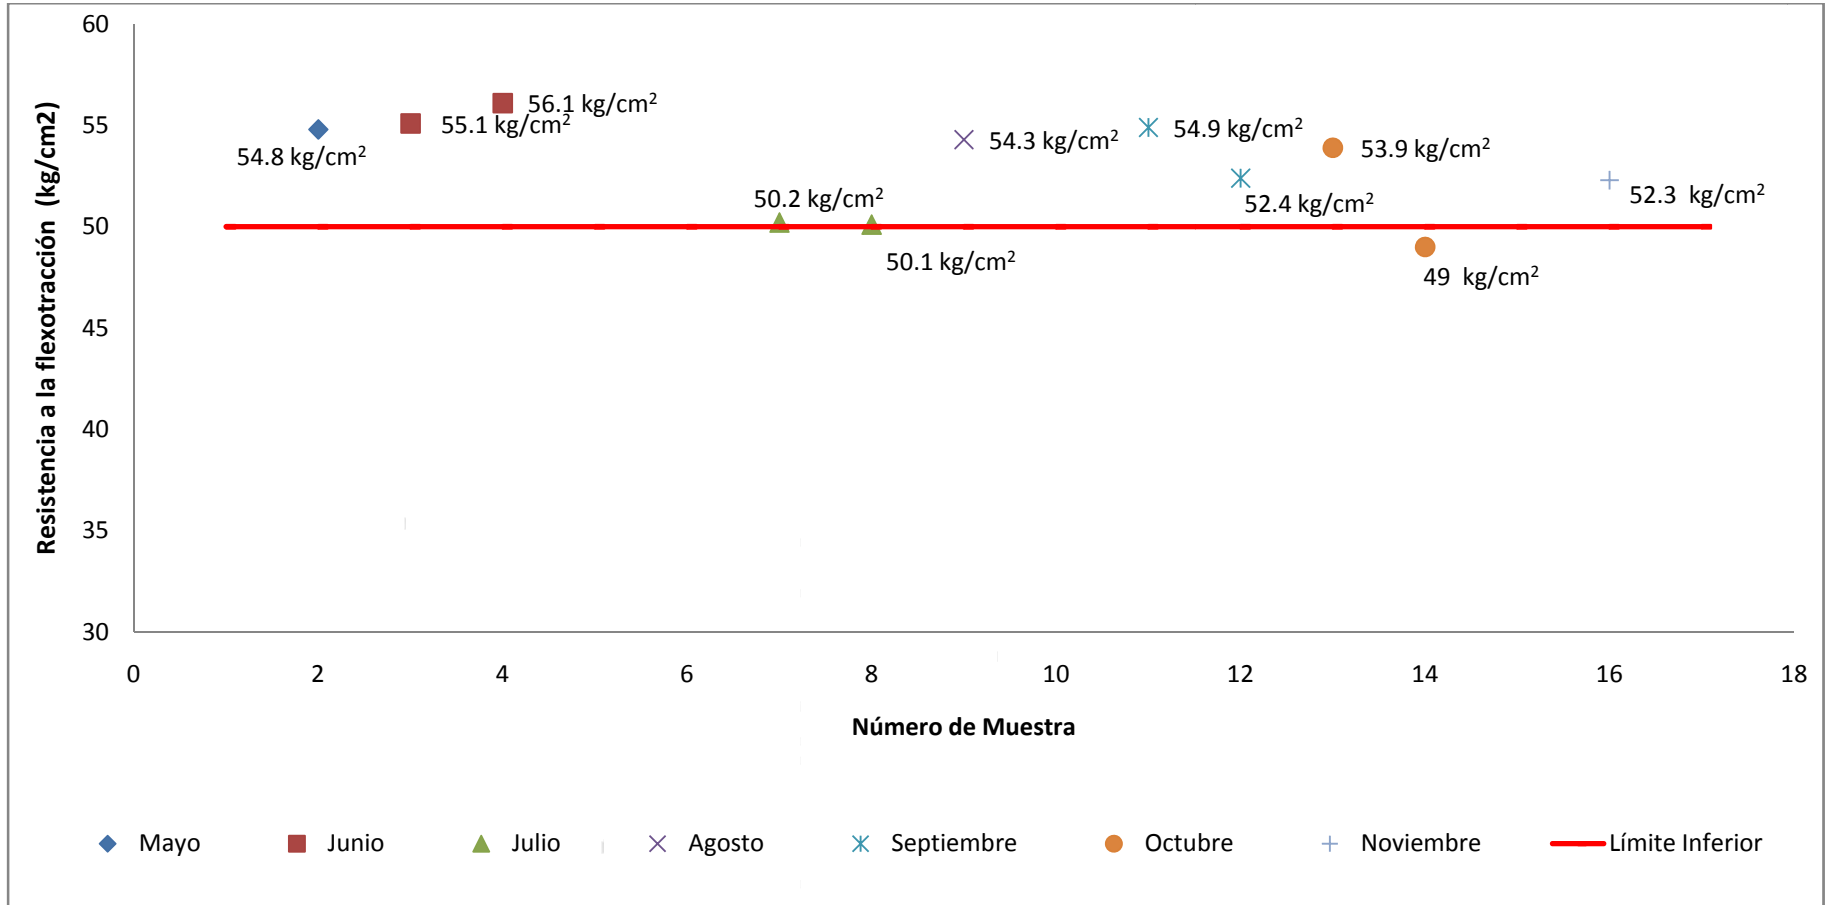
**Gráfico 7.** Resultados de resistencia a la flexo-tracción para el concreto del pavimento rígido del proyecto Cañas-Liberia, según datos del Laboratorio del LanammeUCR

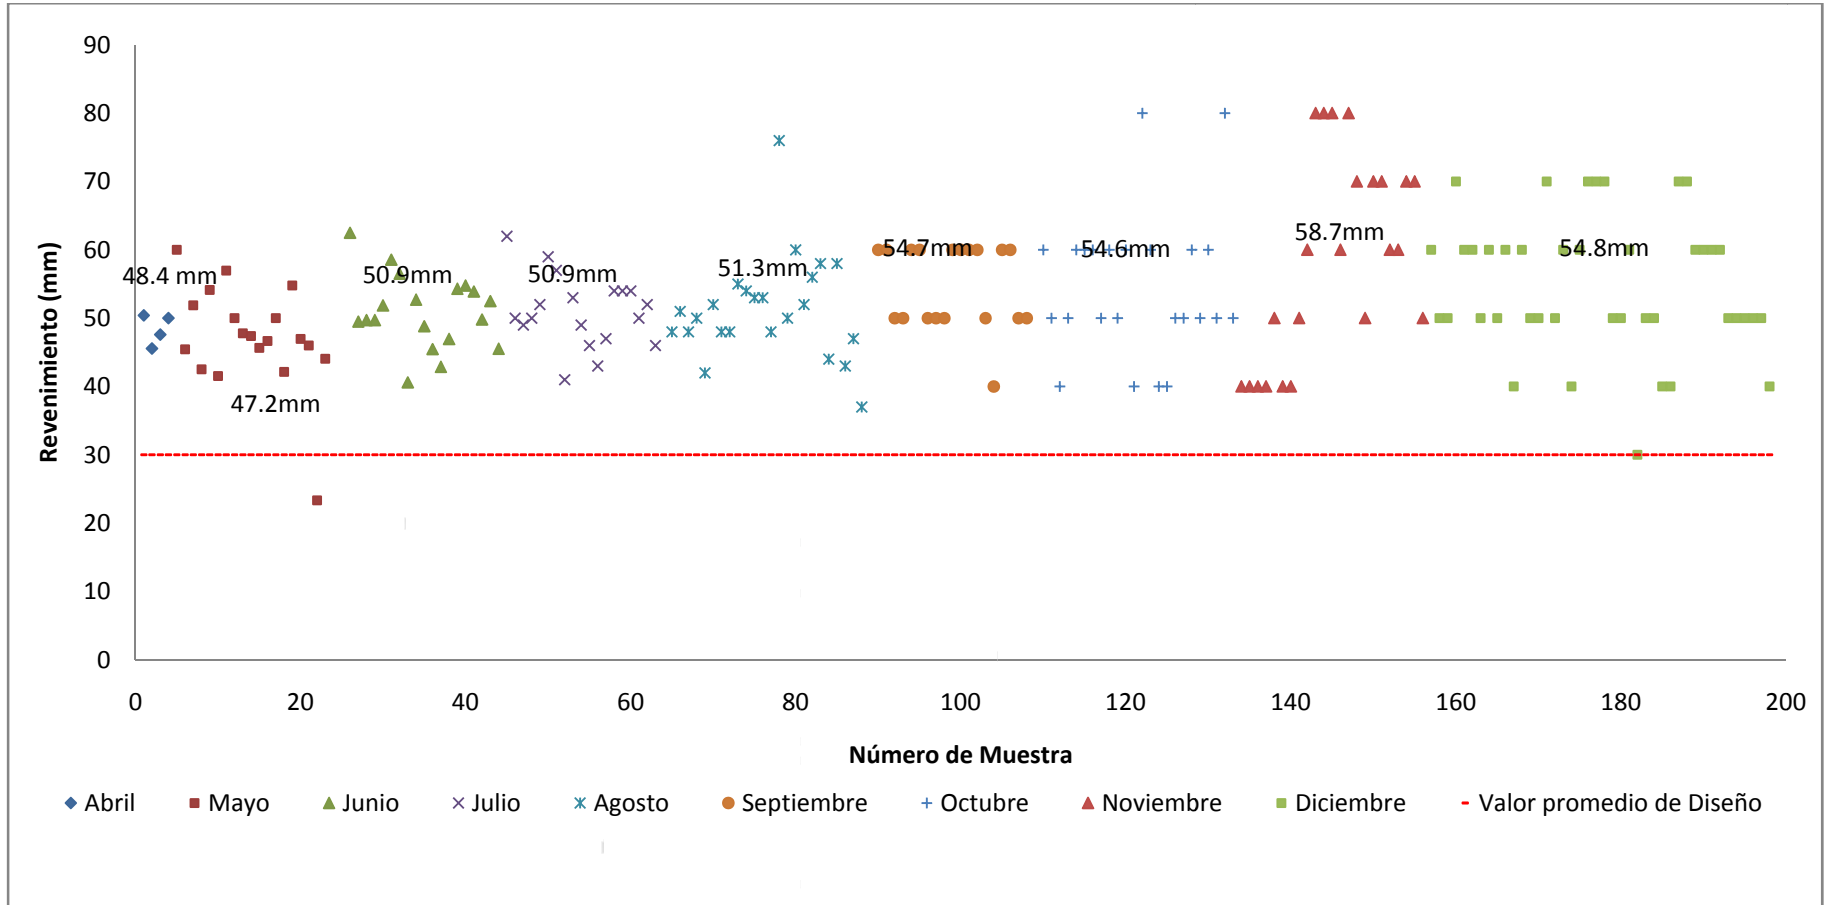
**Gráfico 8.** Resultados de de valor de revenimiento para el concreto del pavimento rígido del proyecto Cañas-Liberia, según datos del Laboratorio de control de calidad (L.G.C. Ingeniería en Pavimentos)

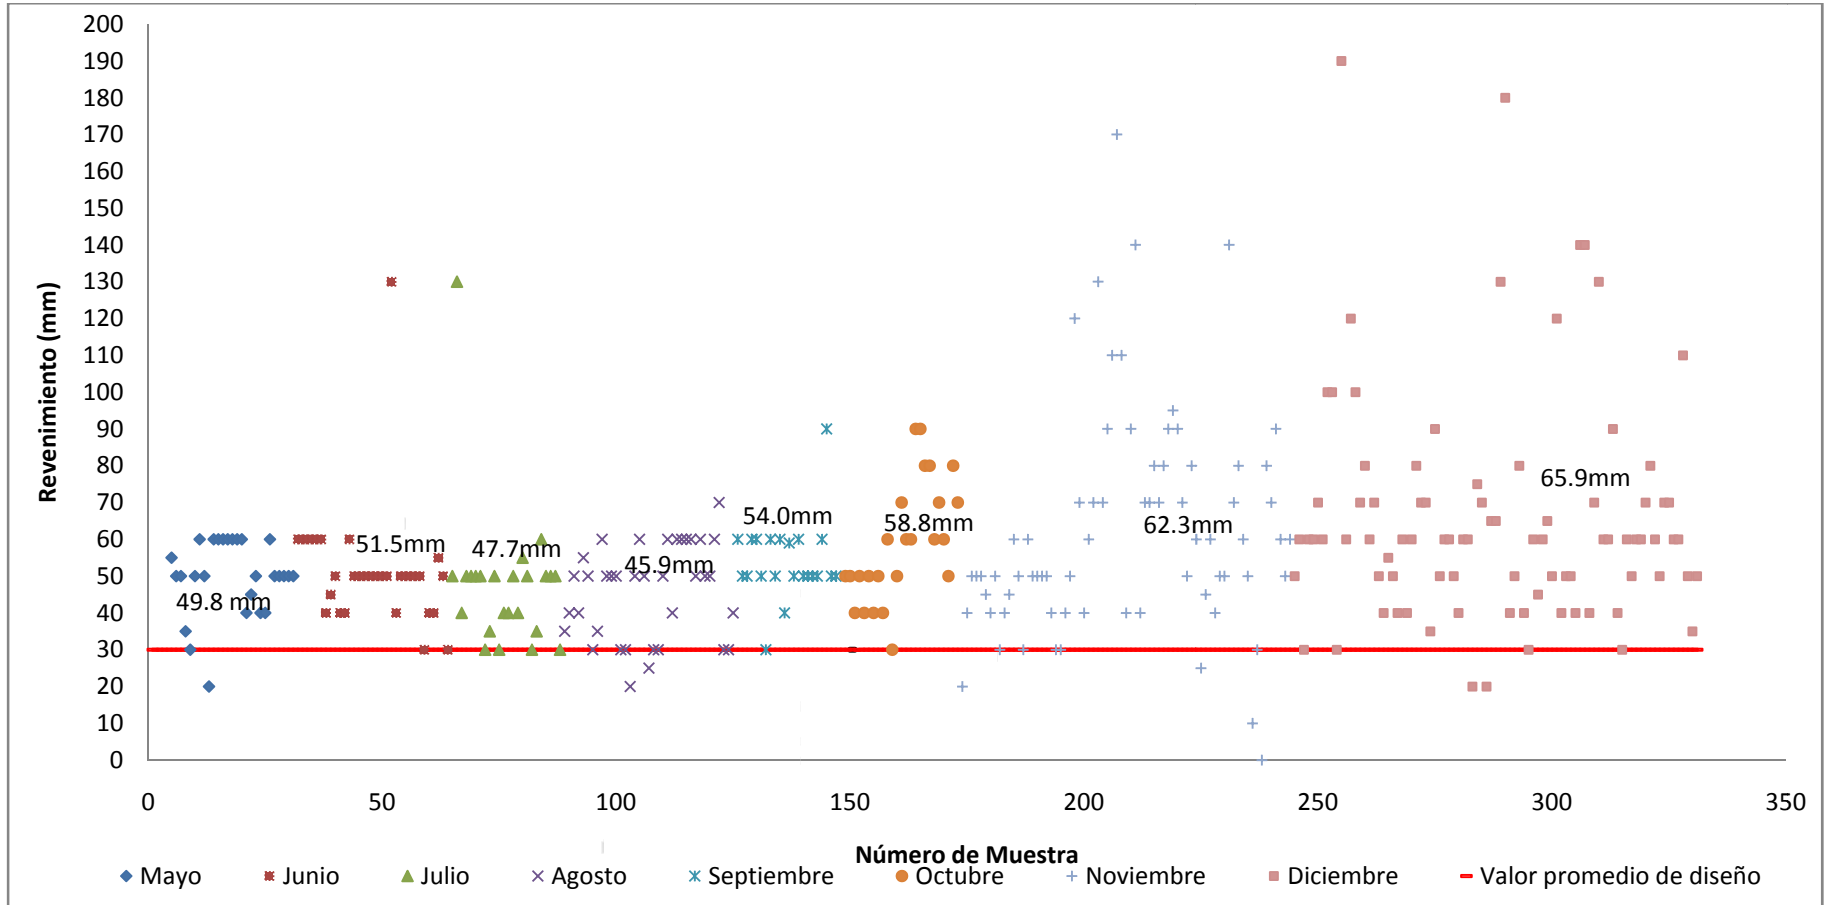
**Gráfico 9.** Resultados de de valor de revenimiento para el concreto del pavimento rígido del proyecto Cañas-Liberia, según datos del Laboratorio de verificación de calidad (Consorcio C&E)

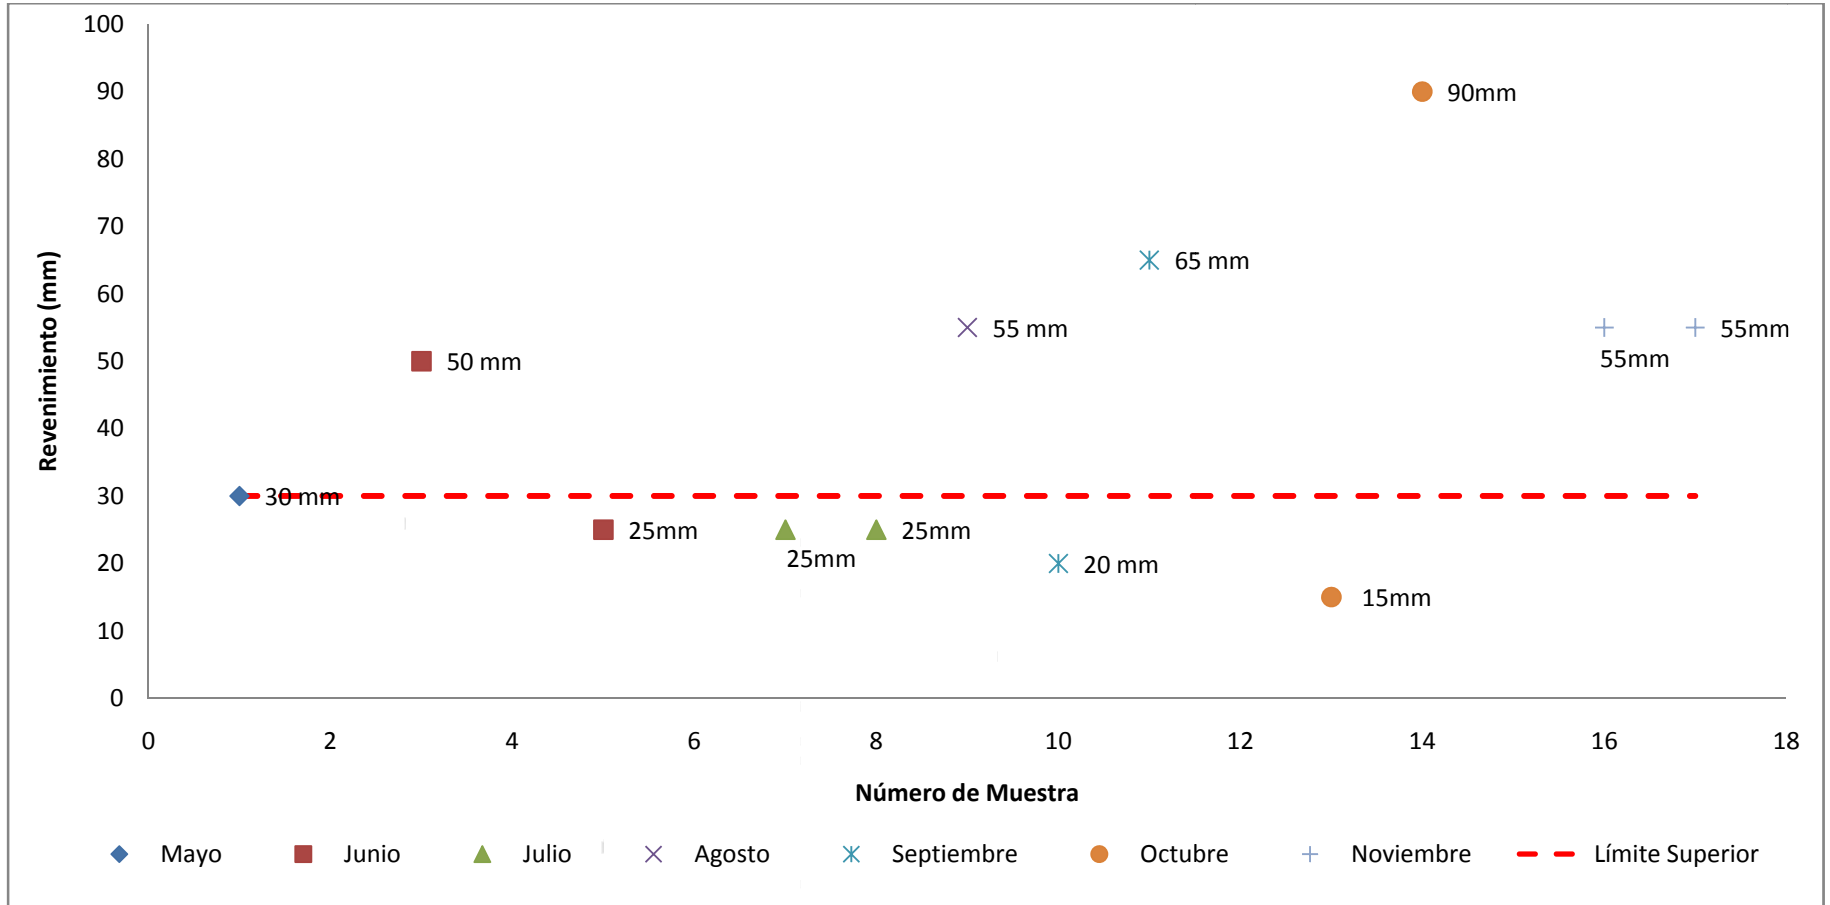
**Gráfico 10.** Resultados de de valor de revenimiento para el concreto del pavimento rígido del proyecto Cañas-Liberia, según datos del Laboratorio del LanammeUCR
