Informe: LM-PI-AT-031-14

PRÁCTICAS CONSTRUCTIVAS EN OBRAS DE CONSERVACIÓN VIAL DE LA RED VIAL NACIONAL PAVIMENTADA. *LICITACIÓN PÚBLICA NO.2009LN-000003-CV*

Unidad de Auditoría Técnica

INFORME FINAL

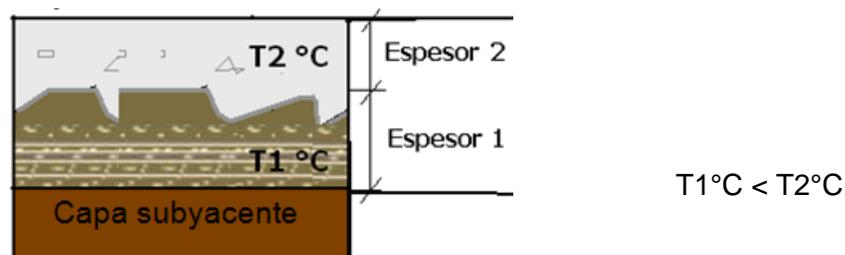
Figura 3. Ilustración de colocación de traba (Espesor 1).

Como se ha mencionado en informes de Auditoría Técnica anteriores, en Costa Rica, esta denominada “traba” también es conocida en los sitios de obra como “tack coat”. Sin embargo, se debe aclarar que este término es mal empleado, ya que “tack coat” se refiere internacionalmente al riego de liga (traducción textual del inglés *tack coat*), únicamente sin mezcla asfáltica y precisamente, se utiliza para que se adhiera la nueva capa o bache con la base o capa subyacente.

Resulta importante mencionar que, según las buenas prácticas de colocación de mezcla asfáltica, este hábito es inadecuado ya que esta primera capa delgada de mezcla asfáltica que se aplica conocida en los frentes de obra de nuestro país como “traba”, será imposible de compactar eficientemente debido a que su espesor no cumple con la especificación especial del contrato en cuanto a su dimensión mínima para que exista un acomodo adecuado de partículas que conforman la mezcla asfáltica de acuerdo con su tamaño máximo. Al no compactarse adecuadamente, se convierte en un plano de falla entre la mezcla que se coloca encima (*Espesor 2*) y la capa inferior (*la base o la capa subyacente*) (esquema en la Ilustración 3), lo que pone en riesgo la durabilidad de la intervención realizada. Aunado a esto, el porcentaje de vacíos producto de la inapropiada compactación podría incidir en una prematura aparición de deterioros.
