LABORATORIO NACIONAL
DE MATERIALES Y MODELOS ESTRUCTURALES

Programa de Ingeniería Estructural, N° 7, Volumen 2, Año 2017 · ISSN: 2215-4566

Inspección de emergencia de puentes luego del paso de la tormenta tropical NATE: daños observados y otras enseñanzas

Ing. Jorge Muñoz Barrantes, PhD

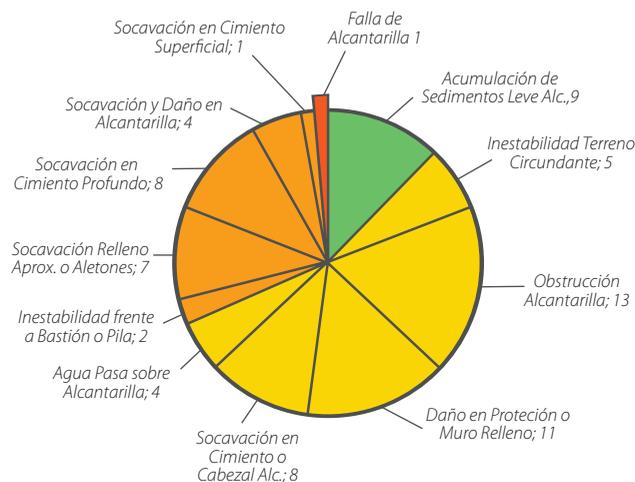
La figura 3 resume el número de ocurrencias de los daños tipificados. De las 219 estructuras evaluadas, 130 presentan una condición celeste, 85 presentan alguna afectación con estado verde, amarillo, anaranjado o rojo, y 4 no fueron inspeccionadas. En la mayoría de la estructuras, varios tipos de afectación pudieron ser observados; por ejemplo, para muchos de los daños categorizados como amarillo, rojo o anaranjado, hay una alta posibilidad de observar erosión en el cauce y vegetación arrasada. En la figura 3, se incluyen todos los tipos de afectación a excepción de los tipo a) de la figura 2; además algunas estructuras presentan hasta 3 o 4 de los tipos de daño de la figura 2.

Figura 3. Frecuencia por tipo de daño descrito en la figura 2 y según su código de color. Se exceptúa la afectación tipo a), observada en 78 ocasiones

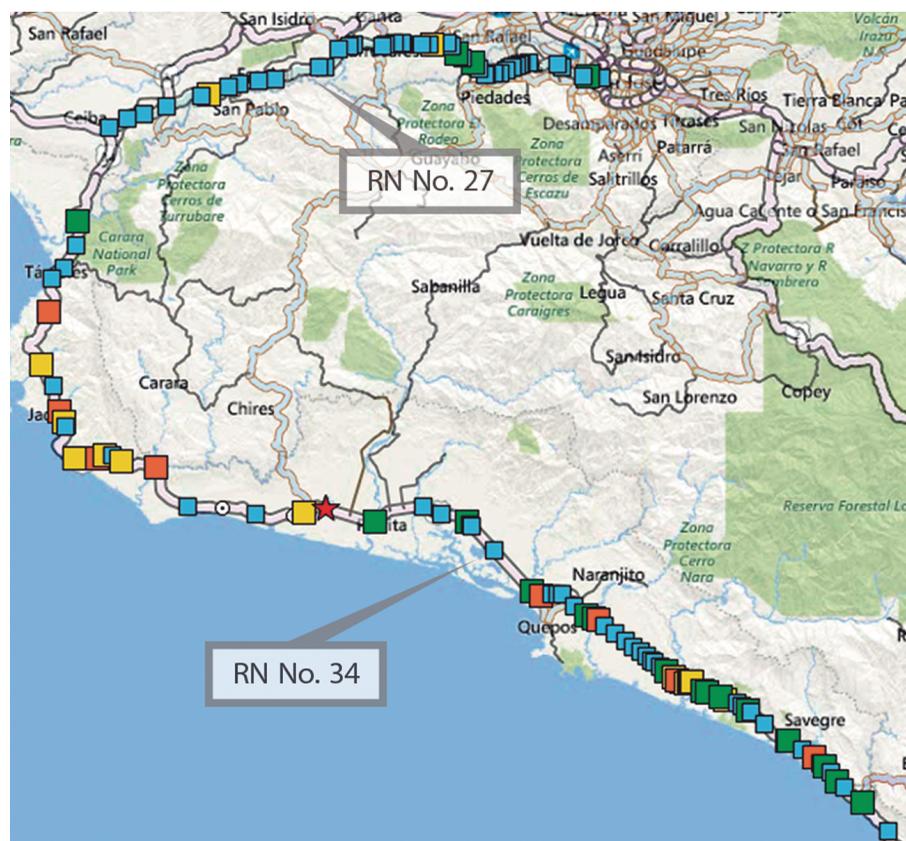
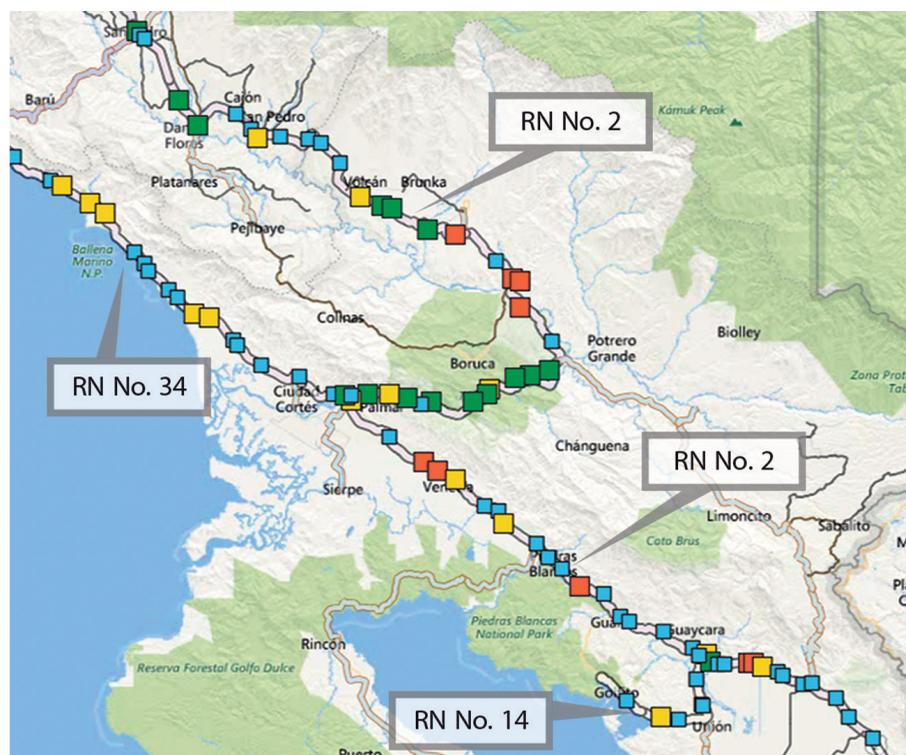
En la figura 4, se presentan mapas que muestran espacialmente la distribución de la afectación en las estructuras según el código de color propuesto para las rutas evaluadas. Estas son la RN 27 desde su inicio hasta la intersección con la RN 34, la totalidad de la RN 34 (la costanera) y RN 14, y la RN 2, desde Pérez Zeledón, hasta el fin de la ruta en Paso Canoas. De esta figura, se puede observar que existe afectación en prácticamente la mayoría de la RN. 34, donde se encontró el mayor impacto en el tramo entre el puente sobre el río Tárcoles y el puente sobre el río Barú. En el tramo a partir del puente sobre el río Barú hasta la intersección con la RN 2 se observa menor daño, en donde inclusive los daños que se reportan podrían haber sido efectuados por eventos anteriores. En la RN 2, se observaron afectaciones significativas desde Pérez Zeledón hasta el puente sobre el río Térraba, en donde muchas de las estructuras a la margen derecha de este río fueron afectadas por la interacción entre el Térraba y el afluente. Para el resto de la RN 2 la afectación fue menor. La RN 27 y 14 presentan una afectación leve.

Figura 4. Distribución espacial de las afectaciones al cause o daño observados. a) corresponde al tramo de la RN 27 (hasta cruce con RN 34) y RN 34 de su inicio hasta Dominical. b) corresponde al tramo de la RN 34 desde Dominical hasta el fin de la ruta, RN 2 desde Pérez Zeledón hasta el fin de la ruta y la RN 14
