LABORATORIO NACIONAL
DE MATERIALES Y MODELOS ESTRUCTURALES

Proyecto: LM-PI-AT-0031-2017

Evaluación de las prácticas y procesos constructivos de la vía e inspección de los puentes del proyecto paso a desnivel de Paso Ancho sobre la Ruta Nacional No.39

INFORME FINAL

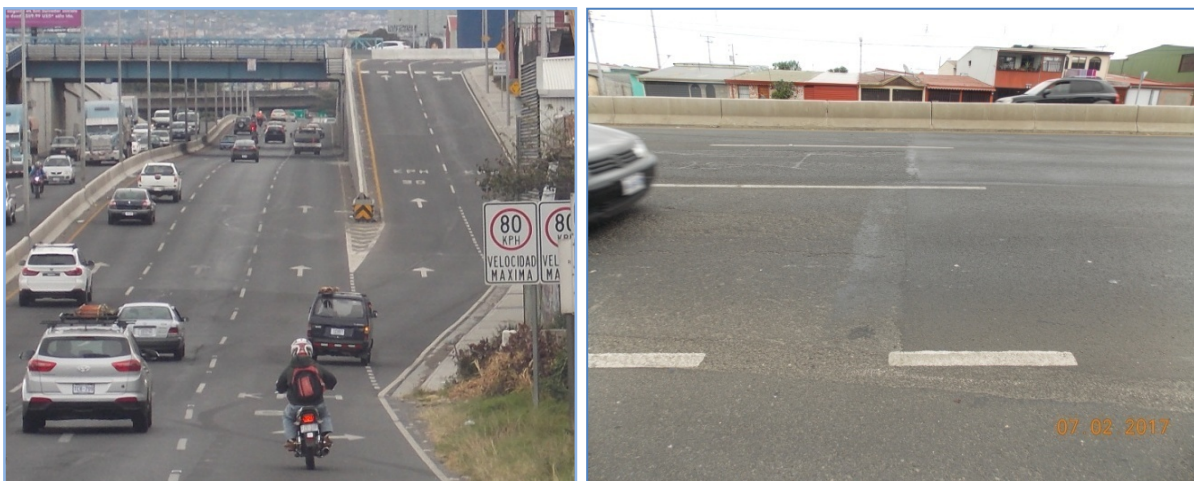
Fotografía 1. Inicio del tramo intervenido sector Oeste del viaducto. Fecha: 07-02-2017. Fuente: LanammeUCR

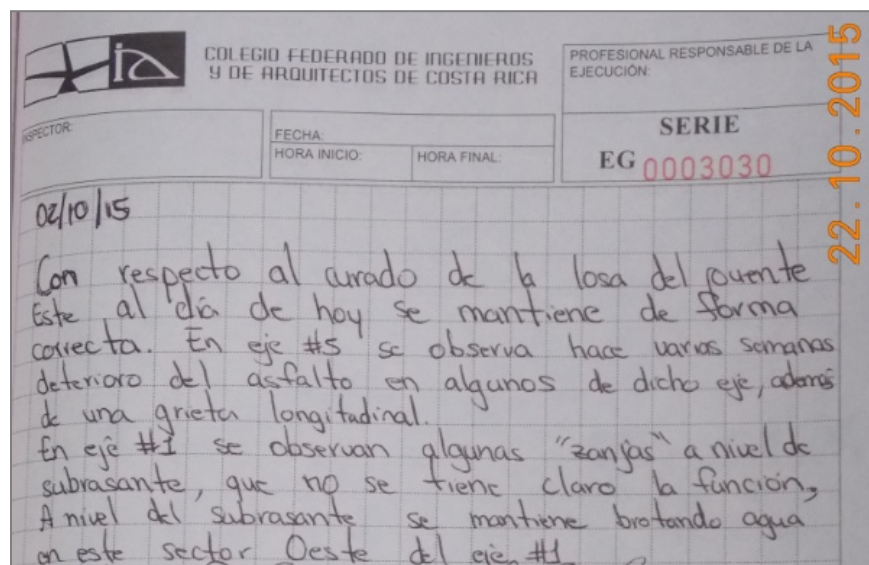
De igual forma, en la Bitácora se declara que en el Eje No. 1 sector Oeste se mantiene "brotando agua" de la subrasante, por lo que fue necesario la aplicación de un procedimiento para abatir el nivel freático en el Eje No. 1, ver Fotografía 3. El procedimiento consistió de la construcción de drenajes con piedra cuarta y geotextil, por debajo del nivel de la subrasante, con el fin de abatir el nivel freático y las aguas de escorrentía. En el folio No. 92 y 93 del 20 de enero de 2016 la Supervisión indica que se debería colocar un espesor adicional en el Eje No. 1 entre las estaciones 0+250 y 0+390, dado que se considera que 74 cm no es suficiente. Adicionalmente, se declara la existencia de "mucho agua" en la subrasante.

Fotografía 3. Copia del Folio No. 49 de la Bitácora del proyecto. Fecha: 22 de setiembre 2015. Fuente: LanammeUCR.

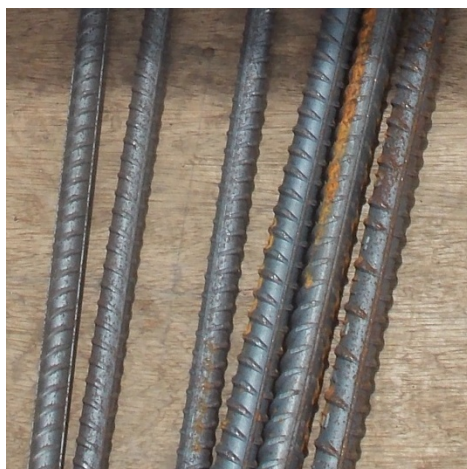
Hallazgo No. 3. Se evidenciaron incumplimientos de los requisitos de calidad del acero de refuerzo.

Durante las visitas del equipo auditor al proyecto se observó la construcción de diferentes elementos estructurales de los puentes que conforman el paso elevado. Por medio de la inspección visual se pudo apreciar que en el armado del acero de refuerzo de las vigas de asiento y amarre, pilotes, losa de aproximación y baranda "New Jersey", se utilizaron algunas barras de acero que tenían corrugaciones de menor altura en comparación con las que presentaban otras barras del mismo diámetro dentro del mismo elemento estructural. En la Fotografía 15 se muestra uno de estos elementos.

Fotografía 15. Muestras de acero de refuerzo.

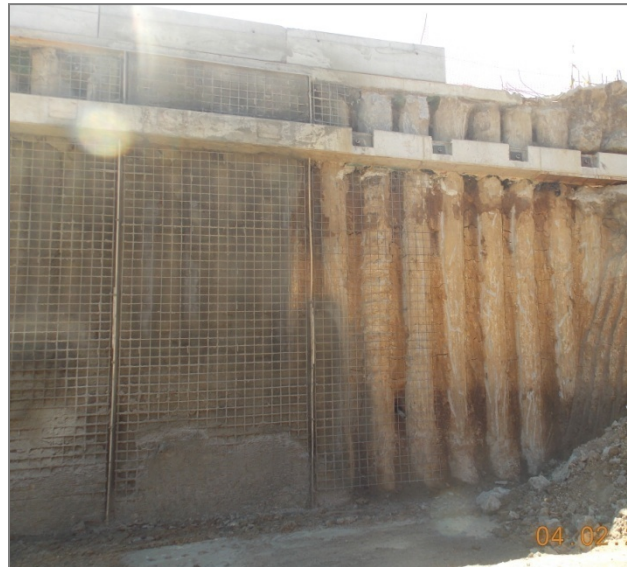
Sin embargo, debe prestarse cuidado al agrietamiento que presenta el concreto lanzado dada su participación en el sistema de contención, como se afirma en el informe LM-IG-08-16:

Fotografía 19. Etapa constructiva del muro de concreto lanzado.
Fecha: 04 de febrero de 2016. Fuente: LanammeUCR.

En conclusión el concreto lanzado sí tiene la función de proteger el suelo entre los pilotes para evitar su degradación. Por lo tanto, a pesar de que éste concreto no forma parte integral del muro como estructura de retención, sí se debe prestar atención al control y subsanación de este agrietamiento.
