Proyecto: LM-PIE-UP-P10-2017

### **EVALUACIÓN DE LA CONDICIÓN DEL PUENTE SOBRE EL RÍO AZUFRADO RUTA NACIONAL No. 1**

Preparado por:  
**Unidad de Puentes  
 LanammeUCR**

San José, Costa Rica  
 Junio, 2017

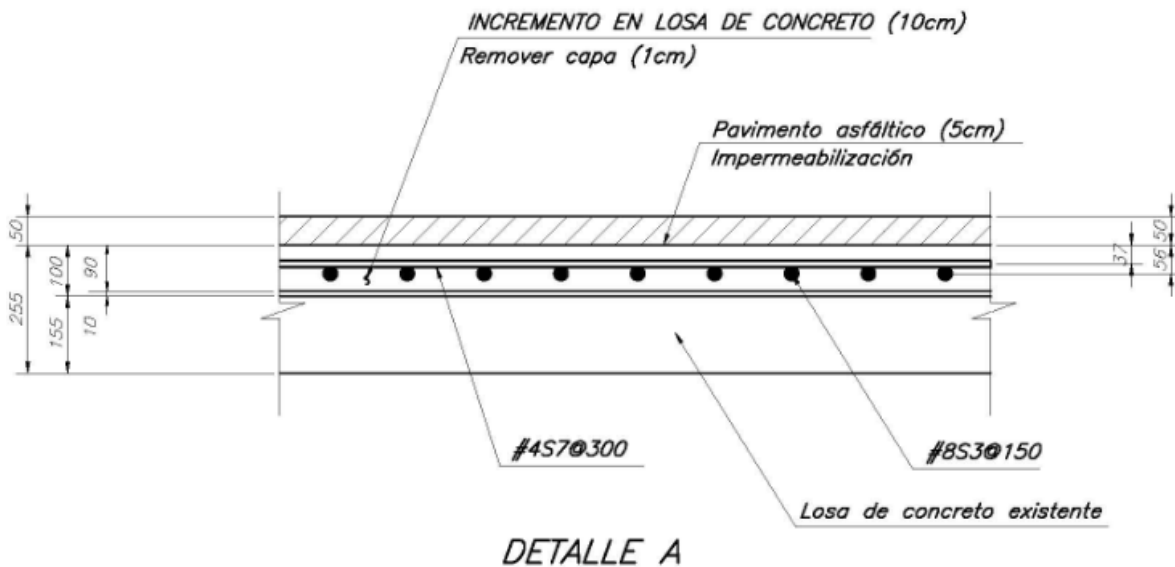
Elementos	Observaciones	GD	CE	Recomendaciones
4.1. Tablero (losa de concreto, rejilla de acero, tablero de acero, tablero de madera).	<p>No se tuvo acceso visual a la cara superior del tablero debido a la superficie de rodamiento asfáltica.</p> <p>En la cara inferior del tablero se observaron grietas con espesores entre 0,2mm y 0,4mm con separación entre 300mm y 1000mm (ver figura 5).</p> <p>Se desconoce si el origen de estas grietas es posterior a la rehabilitación del puente, ya que la solución fue aumentar el espesor de la losa colocando concreto nuevo sobre la losa existente (ver figura 6). En el informe presentado por JICA (2007) se reporta agrietamiento en una dirección y eflorescencia como los daños observados en el tablero.</p>	1	3	<p>Realizar una inspección detallada del tablero para determinar las nuevas medidas a implementar para corregir la deficiencia.</p> <p>Las reparaciones deben cumplir como mínimo las especificaciones aplicables del capítulo 6 del <i>Manual de especificaciones generales para la conservación de caminos, carreteras y puentes MCV-2015</i> (MOPT, 2015) para limpieza de la zona y sellado de grietas.</p>

**Figura 6.** Detalle del reforzamiento de la losa del tablero.
