Informe: INF – PI – UGERVN – 05 – 2016

Informe de Evaluación del Proyecto San José – Caldera Ruta Nacional 27 Año 2015 - 2016

Informe Final

**Unidad de Gestión y Evaluación de la Red Vial Nacional
LanammeUCR**

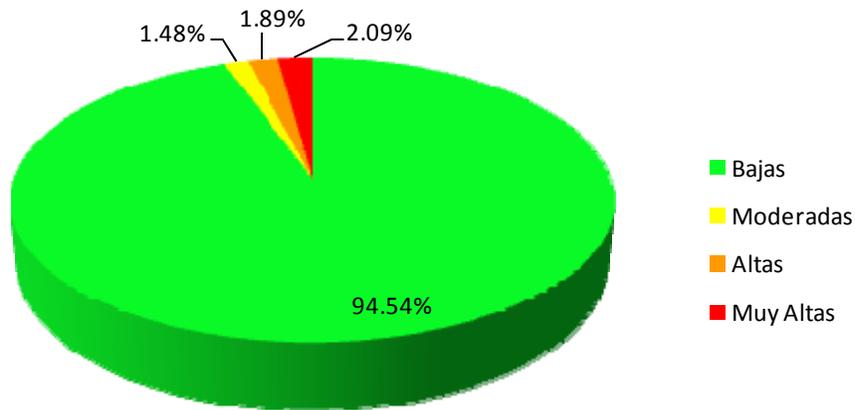
Figura 2 Estado general de la capacidad estructural sentido San José – Caldera según los valores de deflexión FWD obtenidos, campaña 2015

La Tabla 2 muestra los resultados obtenidos en el parámetro de deflexiones superficiales, para la campaña de evaluación 2015; la Figura 2 muestra en forma gráfica este resultado. En total, se procesaron 1480 mediciones con el equipo en este sentido.

Tipo de Deflexiones	Longitud (km)	Porcentajes (%)
Bajas	70.1	94,54
Moderadas	1,10	1,48
Altas	1,40	1,89
Muy Altas	1,55	2,09
Total	74,15

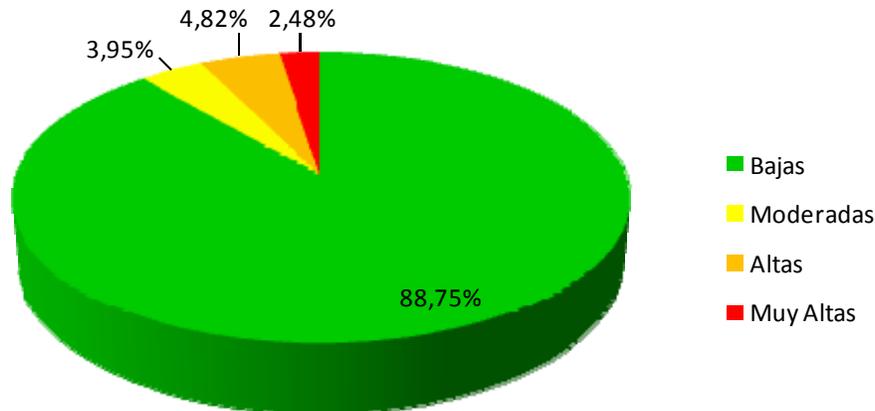
Figura 3 Estado general de la capacidad estructural sentido Caldera – San José, según los valores de deflexión FWD obtenidos, campaña 2015

La Tabla 3 muestra los resultados obtenidos en el parámetro de deflexiones superficiales en el sentido Caldera – San José; la Figura 3 muestra en forma gráfica este resultado. En total, se procesaron 1477 mediciones con dicho equipo en este sentido.

Tipo de Deflexiones	Longitud (km)	Porcentajes (%)
Bajas	69,20	93,70
Moderadas	1,05	1,42
Altas	1,95	2,64
Muy Altas	1,65	2,23
Total	73,85

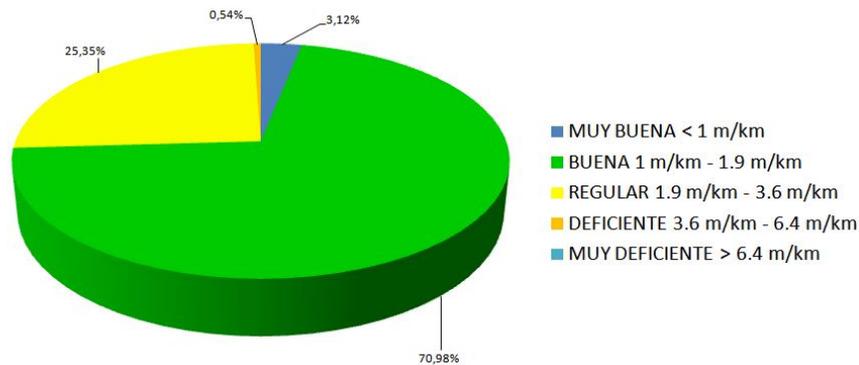
Figura 4: Resultados obtenidos en el parámetro IRI, sentido San José – Caldera

La Tabla 6 muestra los resultados obtenidos en la evaluación de la regularidad superficial con perfilómetro láser del proyecto en el mes de agosto 2015; las Figuras 4 y 5 muestran en forma gráfica la evaluación para este periodo, para cada sentido. Donde se desprende que en el sentido San José - Caldera el 1,5% de los datos tienen valores de IRI mayor a 3 m/km y en el sentido Caldera - San José un 2% se encuentra por encima de ese valor.

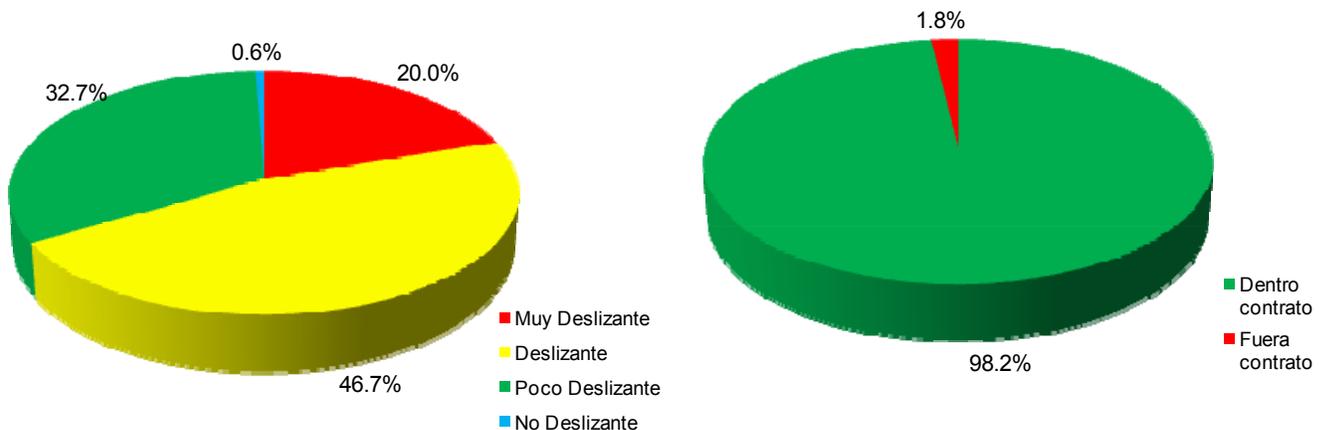
Figura 8: Resultados de las pruebas de *Grip Tester* (izquierda) y *Mu Meter* (derecha), para el carril en el sentido San José - Caldera Ruta 27. Los rangos dados para el *Mu Meter* corresponden a los indicados en contrato.

Sentido	Longitud en cada rango, km y %								Total km
	Muy Deslizante		Deslizante		Poco Deslizante		No Deslizante		
San José – Caldera	15,3	20,0%	35,7	46,7%	25,0	32,7%	0,5	0,6%	76,5
Caldera – San José	25,7	33,5%	37,8	49,3%	13,0	16,9%	0,2	0,3%	76,7

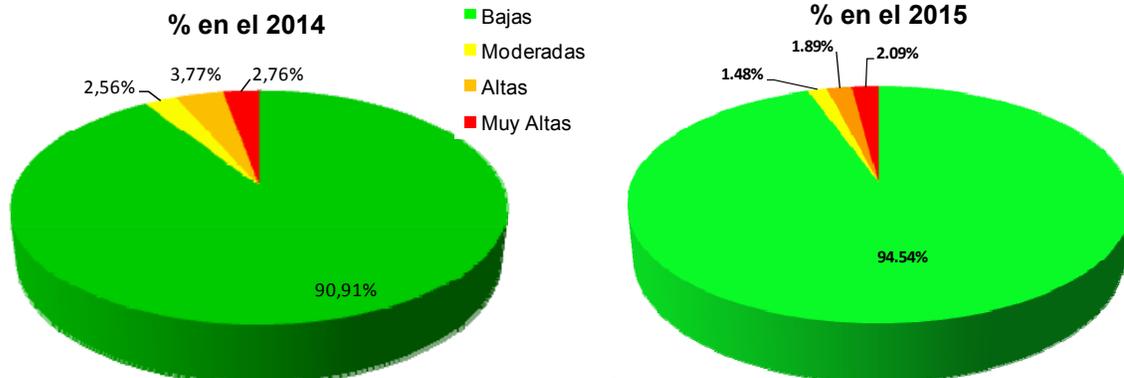
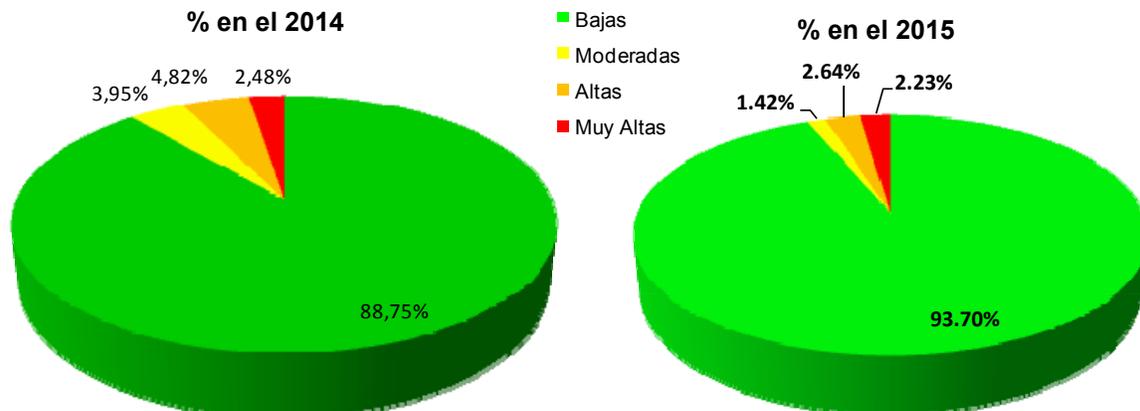
Figura 10 Resultados obtenidos en la evaluación de las deflexiones del pavimento para las campañas 2014 y 2015, sentido San José – Caldera de la Ruta Nacional 27

Figura 11 Resultados obtenidos en la evaluación de las deflexiones del pavimento para las campañas 2014 y 2015, sentido Caldera – San José de la Ruta Nacional 27

De las figuras anteriores, se observa que la ruta muestra una mejora en la longitud con deflexiones Moderadas, Altas y Muy Altas en ambos sentidos, lo que representa el efecto de posibles intervenciones al pavimento que ayudó a mejorar la condición estructural. Es importante mencionar que el deterioro que se puede presentar en lo referente a capacidad estructural es normal en cualquier pavimento, debido a que conforme pasan vehículos cargados, la estructura va perdiendo resistencia producto de fenómenos conocidos como fatiga o pérdida de capacidad de soporte de las capas subyacentes. Desde la apertura de la ruta, los resultados de este parámetro de evaluación han puesto en evidencia un

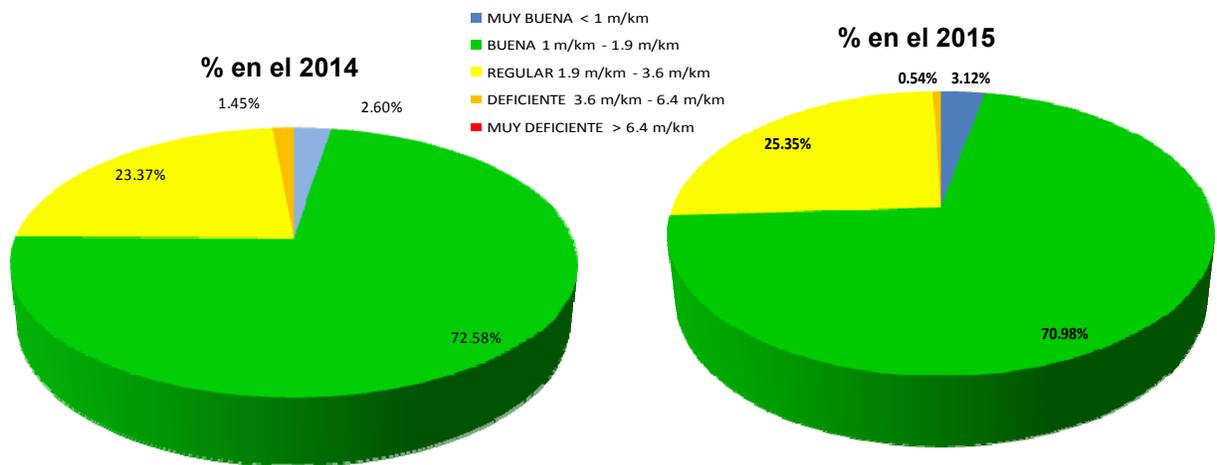
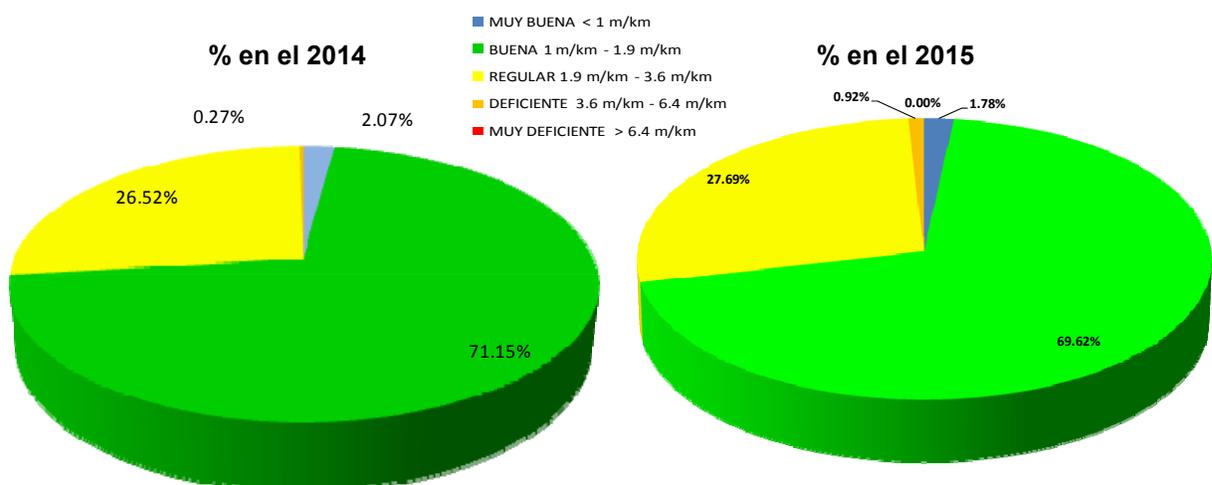
Figura 12 Resultados obtenidos en la evaluación de las regularidades superficiales del pavimento para las campañas 2014 y 2015, sentido San José – Caldera de la Ruta Nacional 27

Figura 13 Resultados obtenidos en la evaluación de las regularidades superficiales del pavimento para las campañas 2014 y 2015, sentido Caldera – San José de la Ruta Nacional 27

En las figuras anteriores se nota que en general el sentido Caldera – San José presenta una disminución en la longitud que cuenta con una condición de regularidad superficial Muy Buena y Buena, siendo el Sentido San José - Caldera el que presenta el mayor cambio de categoría de Buena a Regular representando un incremento de alrededor del 2%.

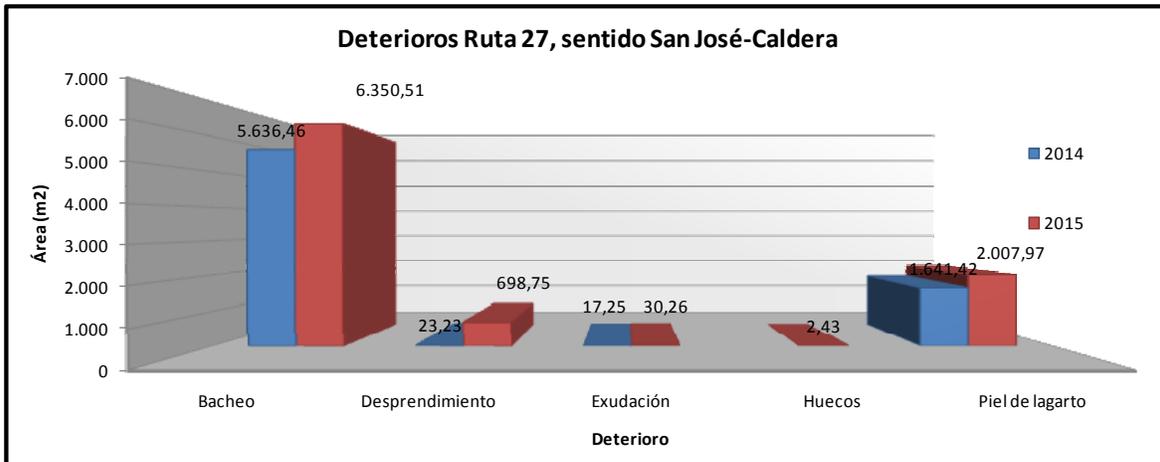
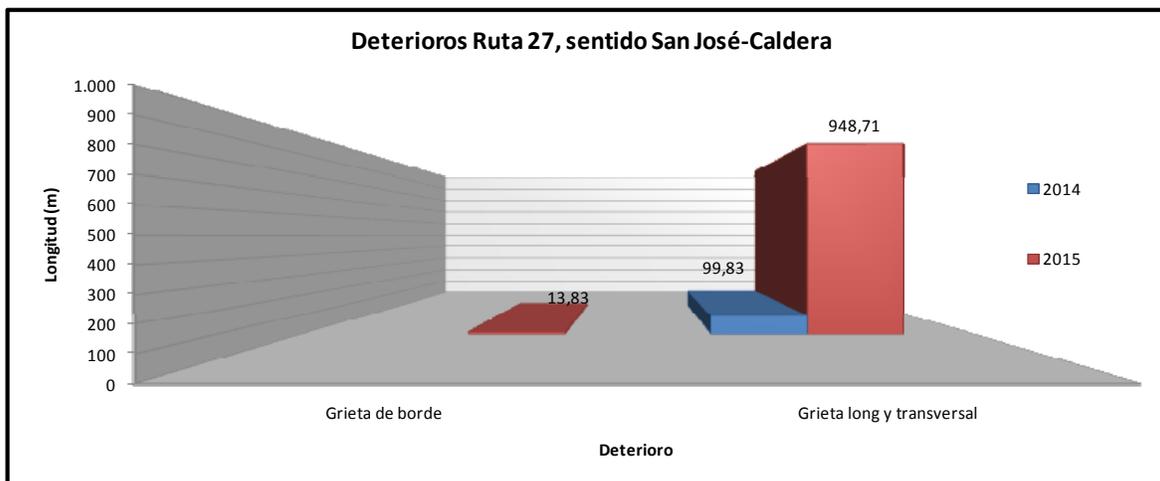
Figura 16 Comparación de resultados de deterioros, campañas 2014 y 2015, sentido San José – Caldera

En la figura anterior se muestra un incremento un 13% respecto al 2014 de área con presencia de Bacheo, correspondiendo en su mayoría a bacheos con severidad baja, un comportamiento similar se observa con el deterioro tipo "Piel de Lagarto" que ha presentado un incremento del 22% respecto al detectado en el año 2014. En la Figura 17 se muestra la presencia de exudación con severidad alta en varios puntos de la carretera.

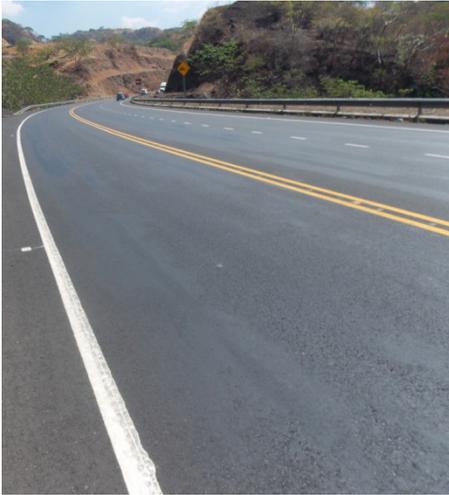
Estacionamiento 37+485

Figura 17. Presencia de exudación.

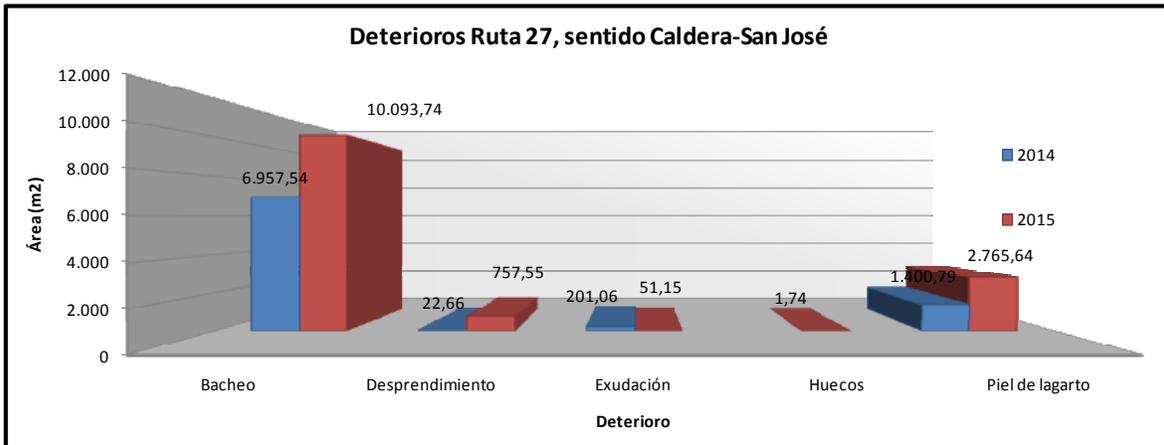
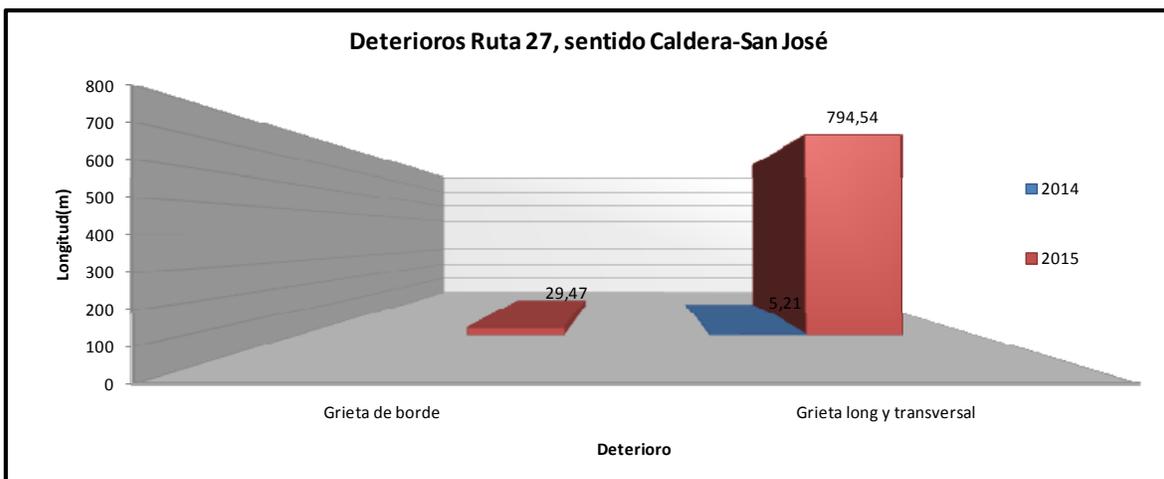
Figura 18 Comparación de resultados de deterioros / (severidad), campañas 2001, 2012, 2013 y 2014 sentido Caldera – San José

Al igual que en el sentido San José - Caldera, se ha dado un incremento importante el área afectada por Bacheo en relación con el año anterior al igual que en el caso de la Piel de Lagarto y las grietas transversales y longitudinales

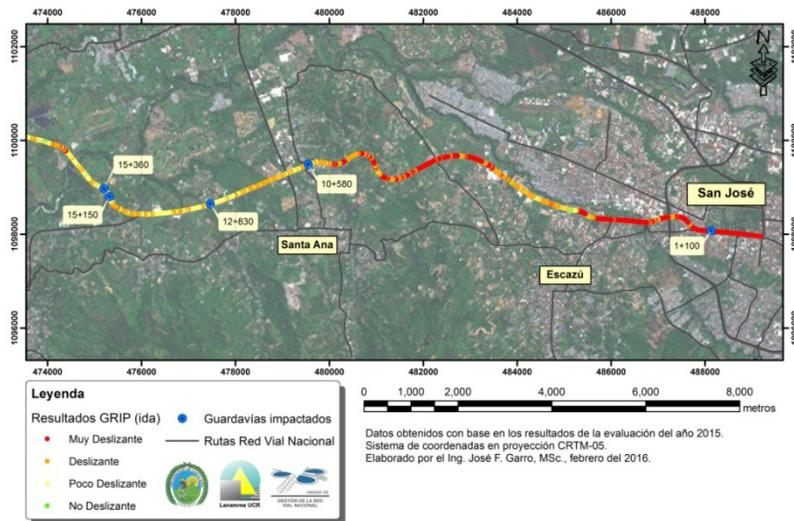
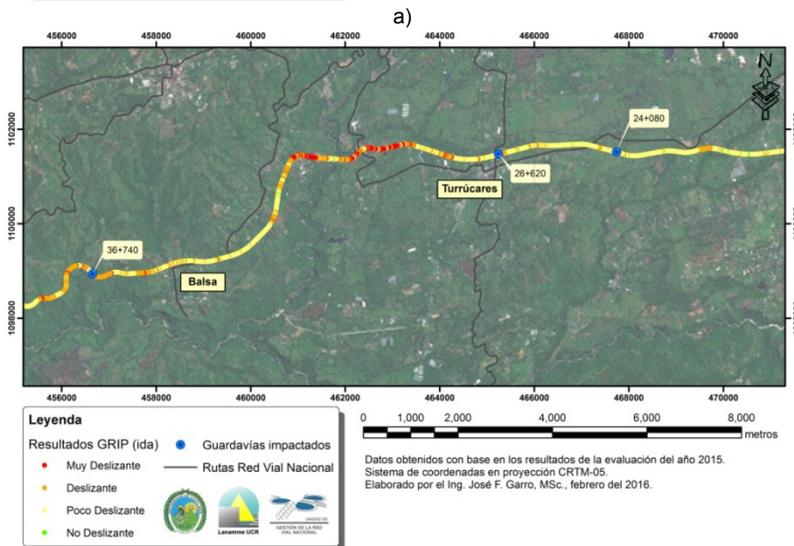
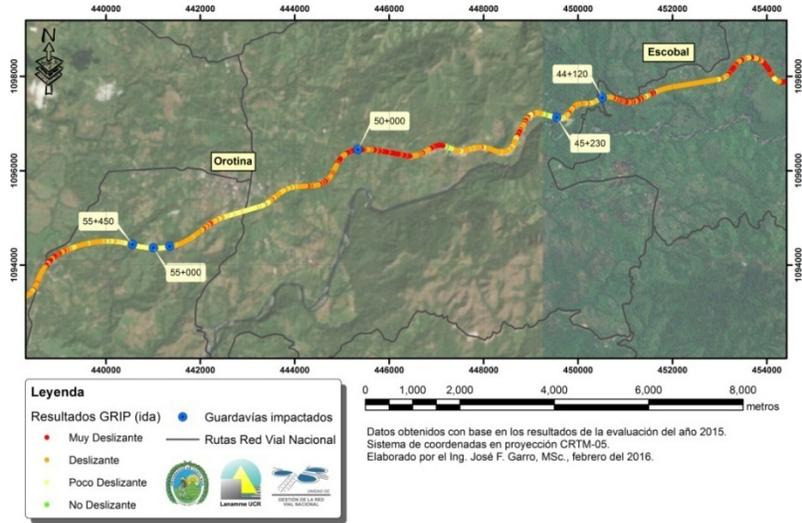
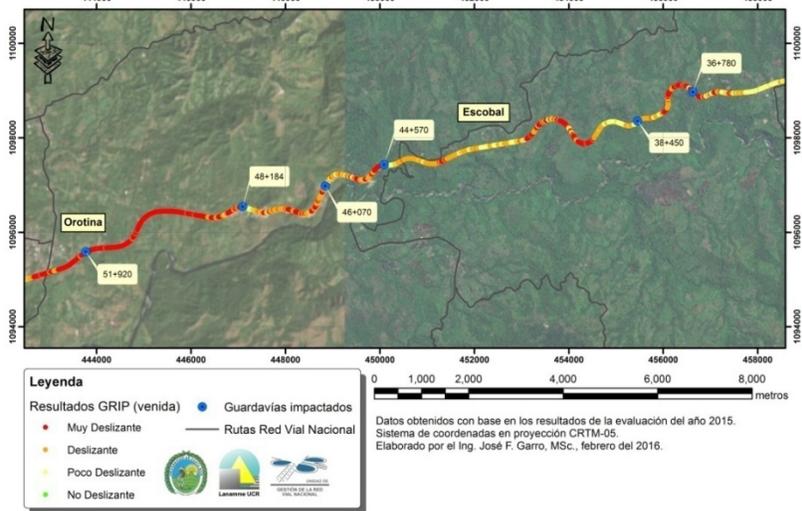
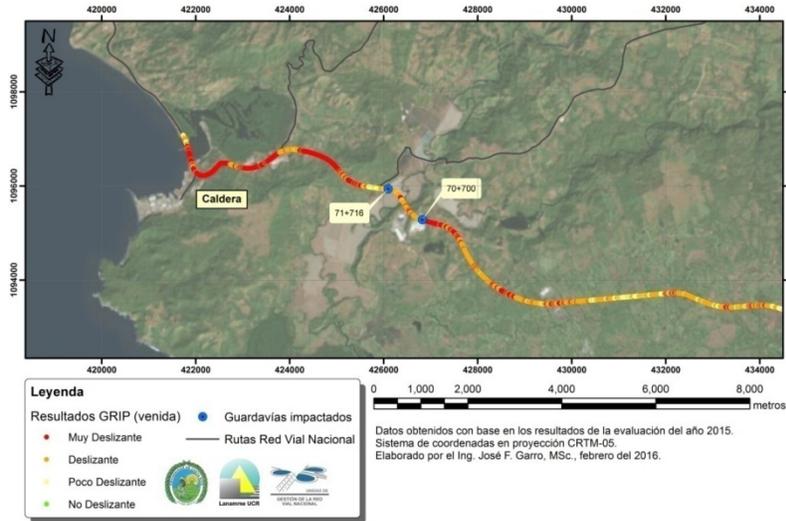
b) Figura 19 Ubicación de Guardavías impactadas

Caldera - San José se presentan 7 sitios con guardavías impactados. En todos los sitios encontrados con barreras deformadas hay presencia de la categoría "Deslizante" y "Muy Deslizante" con respecto al coeficiente de agarre superficial medido con el Grip-Tester, lo que indica la necesidad de atender las zonas deslizantes para colaborar en disminuir la probabilidad de la ocurrencia de accidentes.

En la Figura 19 se muestra la ubicación de los puntos en los que se detectaron guardavías impactados, en el Anexo IV se presenta el detalle visual de estos puntos

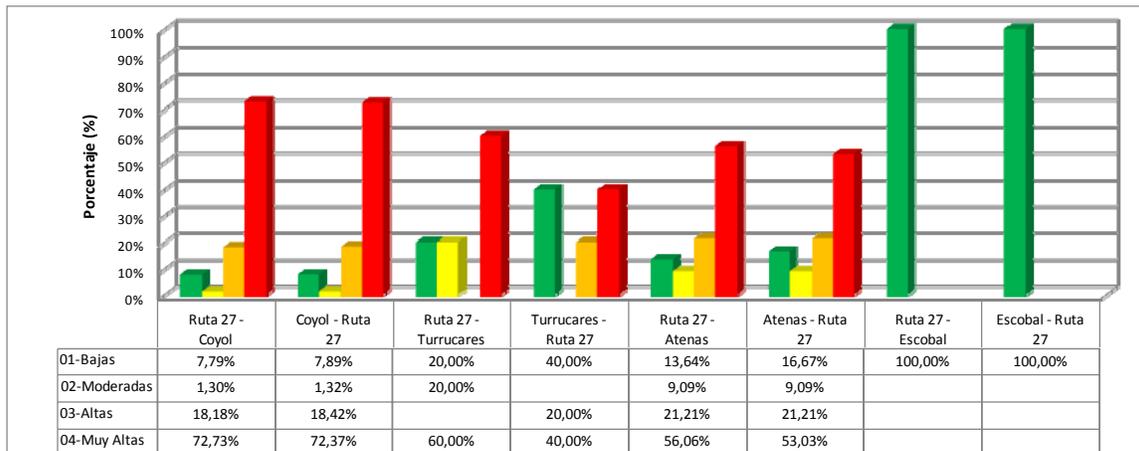
Figura 21 Resultados obtenidos con el Deflectómetro de Impacto, para las radiales de la Ruta 27, en porcentajes para cada rango.

Los resultados revelan que la Radial de El Coyoil es la que presenta las deflexiones más altas de las 4 analizadas. La misma está construida sobre una zona donde abundan los suelos de arcillas expansivas, lo cual puede generar problemas estructurales sobre la carpeta en el corto plazo, aumentando sus costos de mantenimiento y disminuyendo su nivel de servicio para los usuarios. La radial Atenas presenta también deflexiones predominantemente muy altas; mientras que la Radial a Escobal es la que presenta la mejor condición estructural de las 4 radiales.

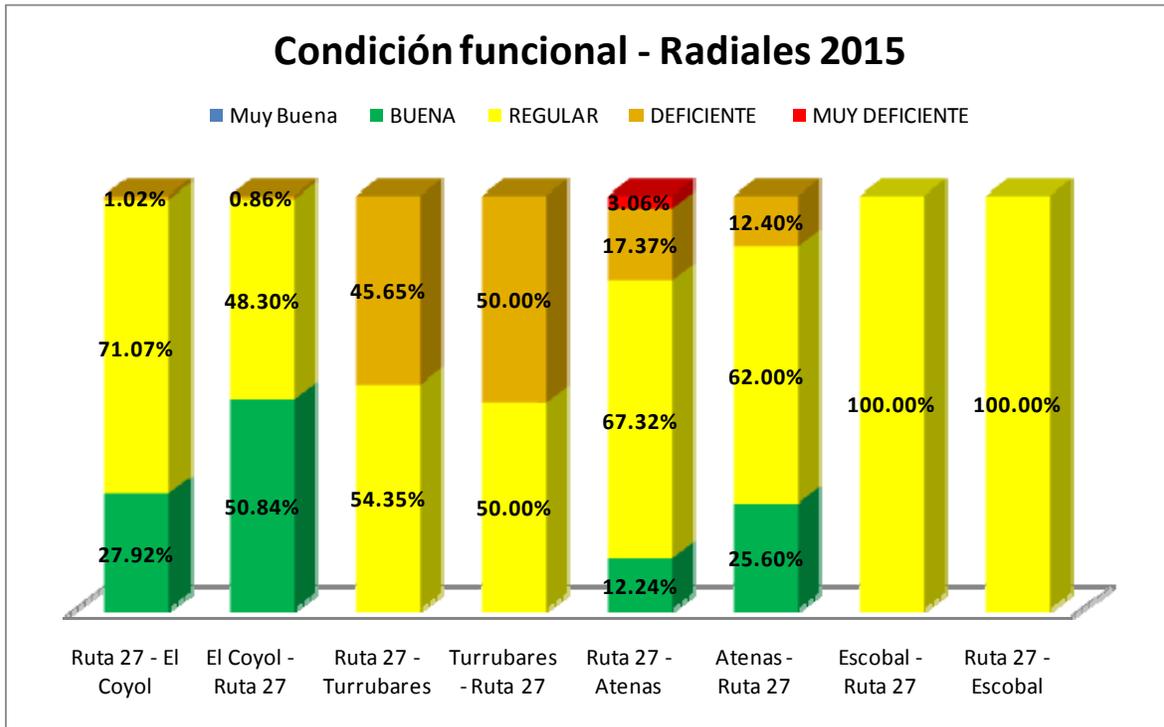
Figura 22 Resultados obtenidos con el Perfilómetro Láser, para las radiales de la Ruta 27, en porcentajes para cada rango.

En general, todas las radiales exhiben un porcentaje importante de su longitud en la categoría Regular. La radial de El Coyoil, al ser la más recientemente construida, una condición funcional Regular; la radial a Turrubares presenta una de las condiciones menos favorables en lo relacionado a la regularidad superficial, ya que cuenta con alrededor de un 50% en condición Regular y un 50% en condición Deficiente.

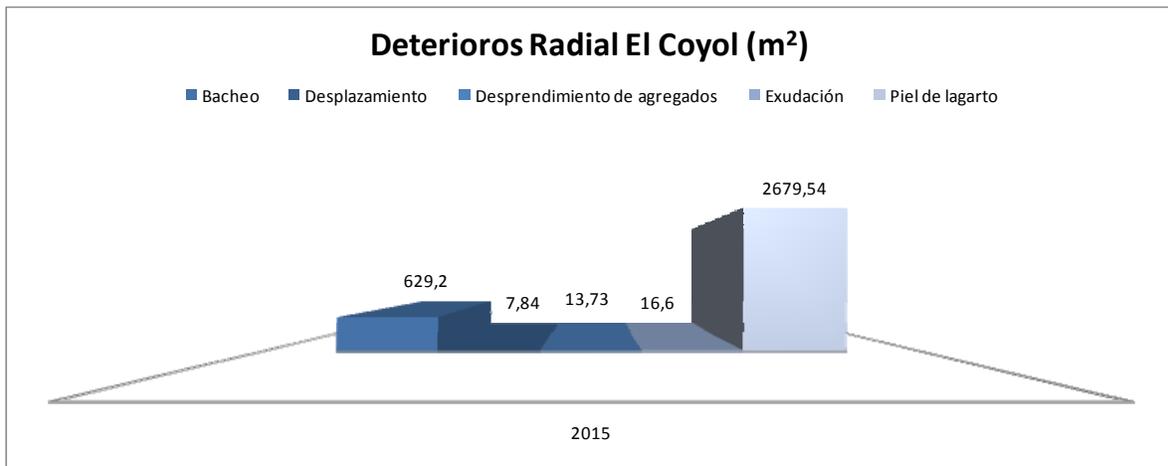
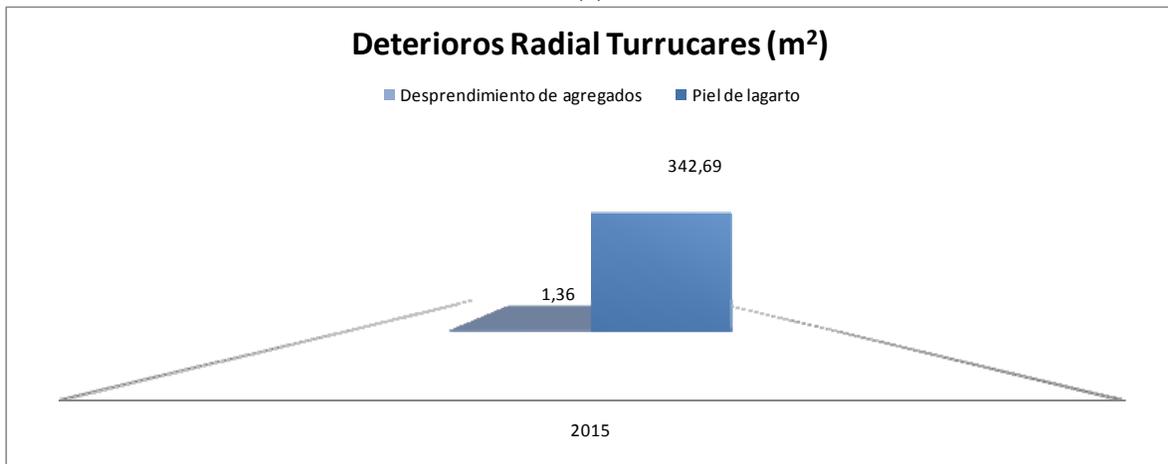
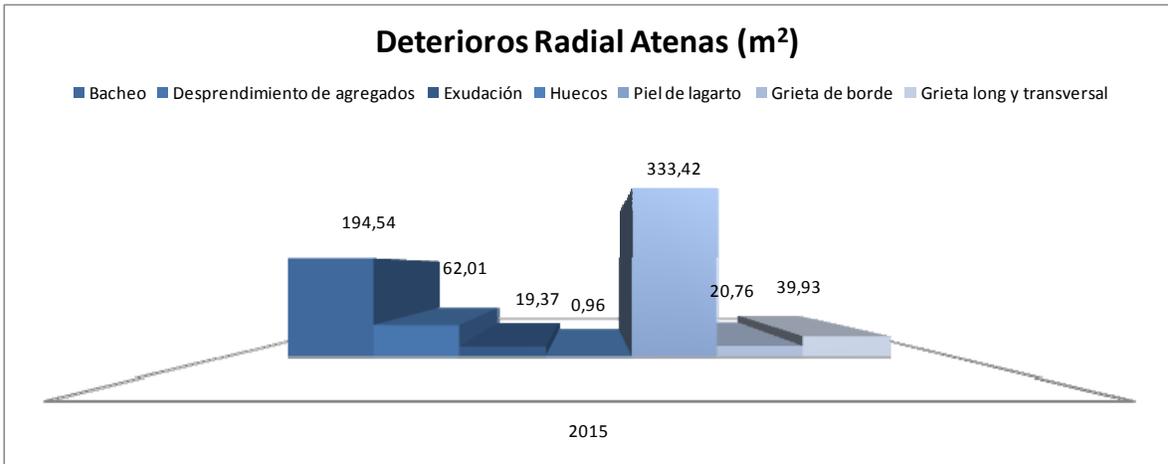
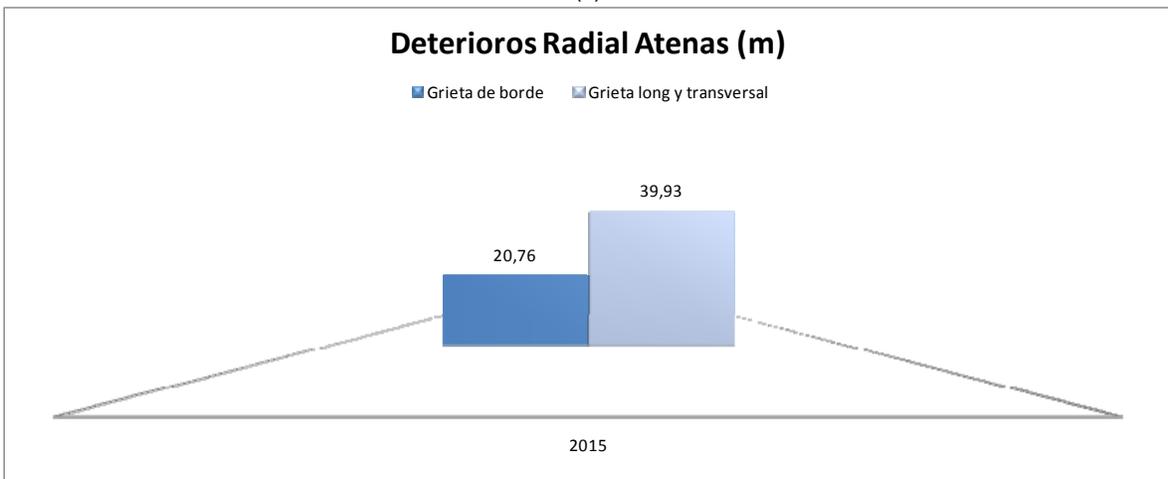
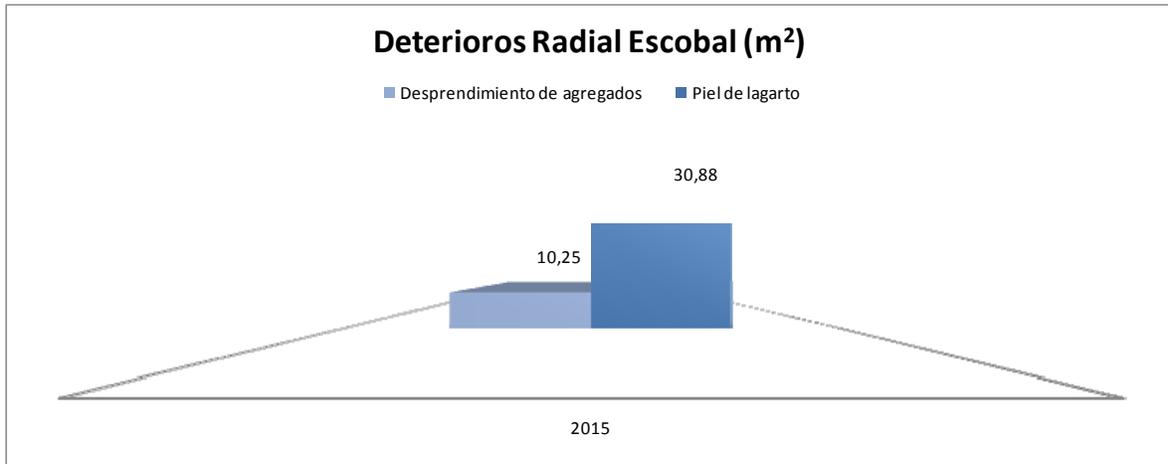
Figura 25 Condición superficial en Radiales

Como se muestra en la figura anterior, las radiales a El Coyol (a) y Atenas (c) presentan el deterioro "Piel de Lagarto" como el que predomina entre los diferentes tipos de deterioro superficial detectado.

En comparación con lo obtenido en la valoración de las notas Q, la mayor presencia de Piel de Lagarto en la radial a El Coyol y Atenas es congruente con la calificación obtenida para el nivel de intervención definido como Rehabilitación Mayor, puesto que la presencia de este deterioro refleja el daño por fatiga de la capa asfáltica, lo que provoca el debilitamiento de la estructura del pavimento al permitir el ingreso del agua a las capas inferiores.

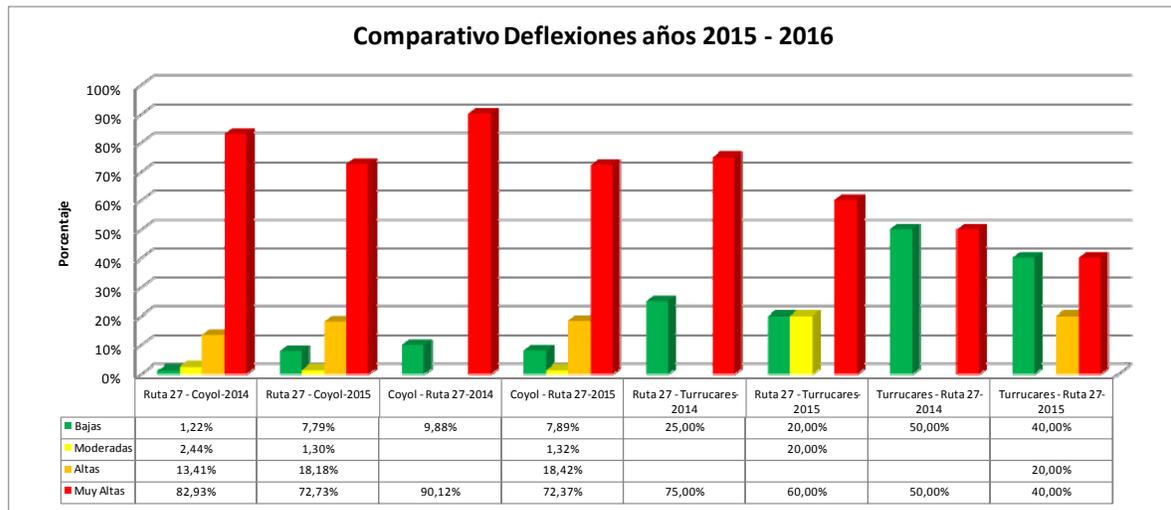
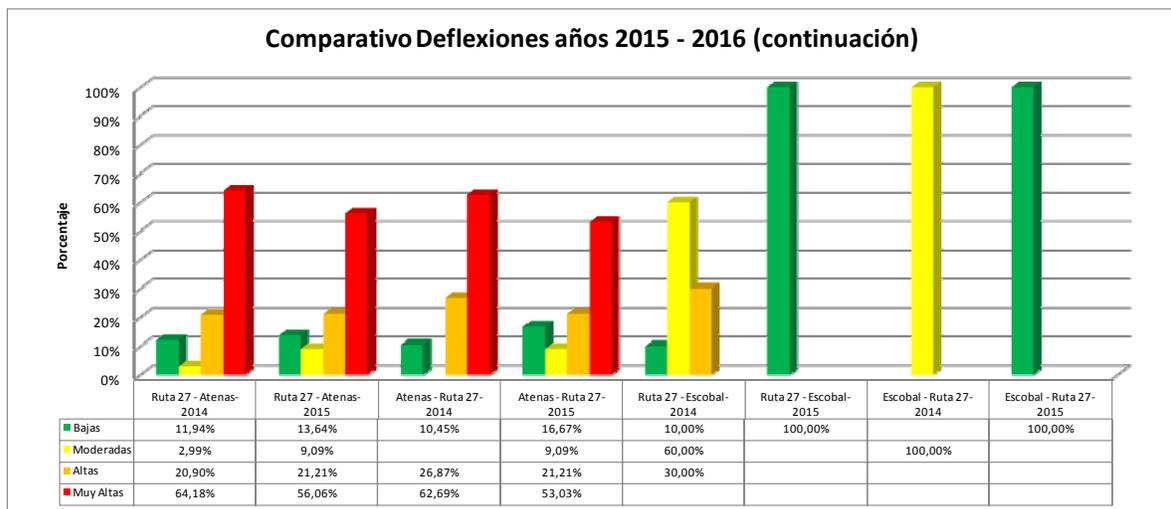
Figura 26 Comparativo Deflexiones de Radiales años 2015-2016

En la Figura 26 se observa que en las radiales a El Coyol y Atenas hay una leve disminución en la presencia de deflexiones Altas y Muy Altas, mostrando una tendencia a la mejora de su capacidad, aunque esto no indica que la condición general de estas radiales sea buena, por lo que el deterioro estructura se mantiene.

En general, se pudo detectar una leve mejora en las 4 radiales analizadas, pero esa mejora aún no es suficiente para igualar los niveles de calidad de la troncal principal.

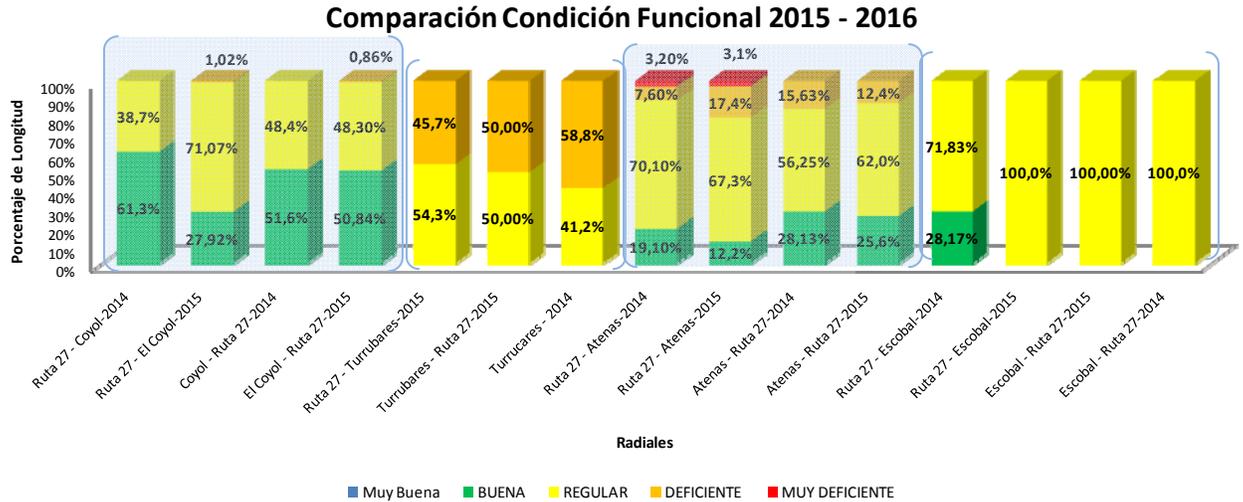
Figura 27 Comparativo Regularidad Superficial de Radiales años 2015-2016

Al comprar los resultados obtenidos de la presente evaluación respecto a los del año 2014, se desprende que en el caso de la Radial El Coyal se presentó un incremento considerable en la condición Regular, mientras que las demás radiales tuvieron un comportamiento similar a la campaña de evaluación anterior (Figura 27).

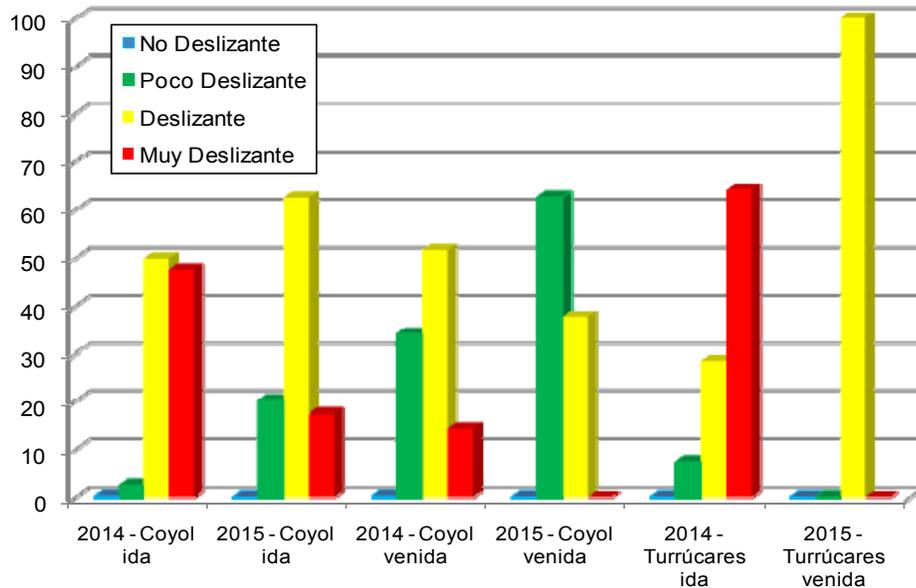
Figura 28 Comparativo Coeficiente de Rozamiento Superficial años 2015-2016

Este coeficiente permite conocer la condición en que se encuentra la ruta desde el punto de vista de seguridad vial, específicamente a la posibilidad de que ocurra un accidente por falta de fricción entre la superficie de rueda y la llanta del vehículo. Se puede notar que hubo un gran incremento del deterioro de esta condición en la evaluación 2015-2016 respecto a la evaluación 2014-2015, ya que en todos los casos la condición de Poco o No Deslizante disminuyó considerablemente (Figura 28).

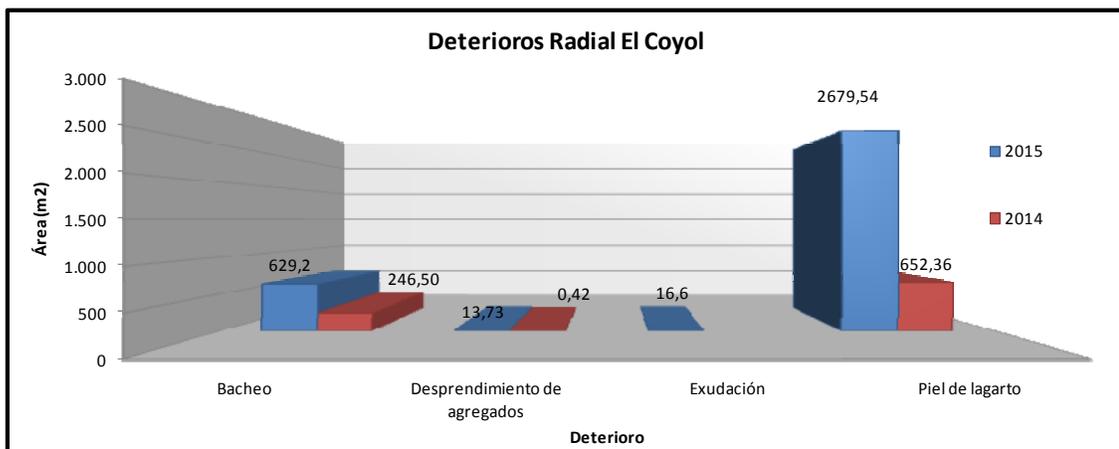
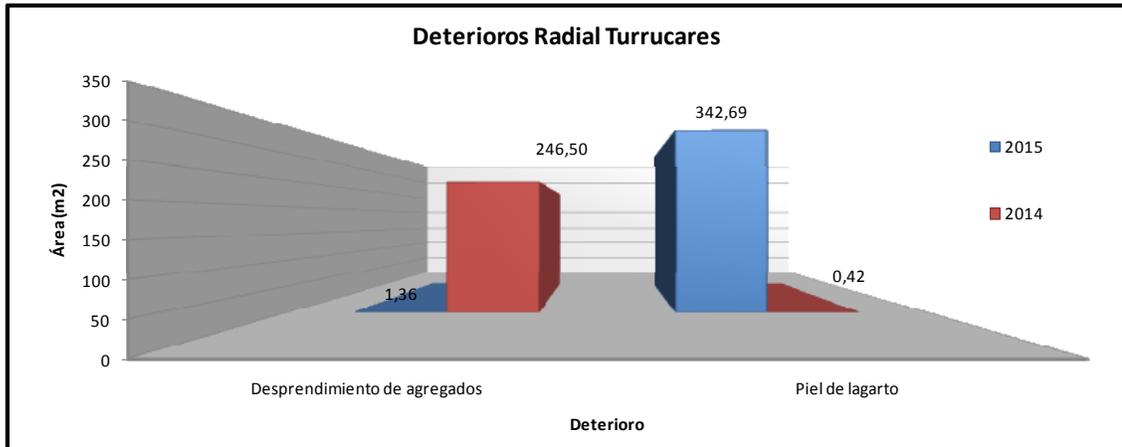
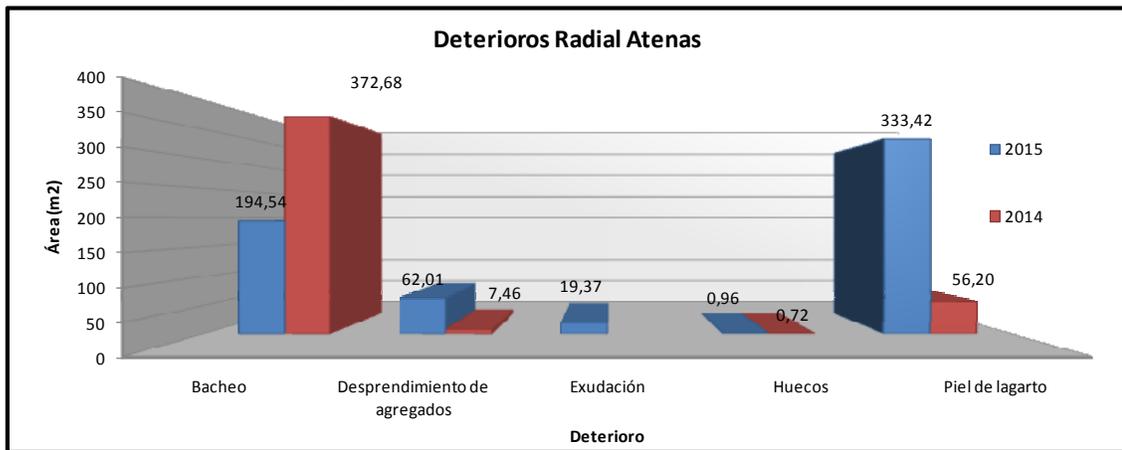
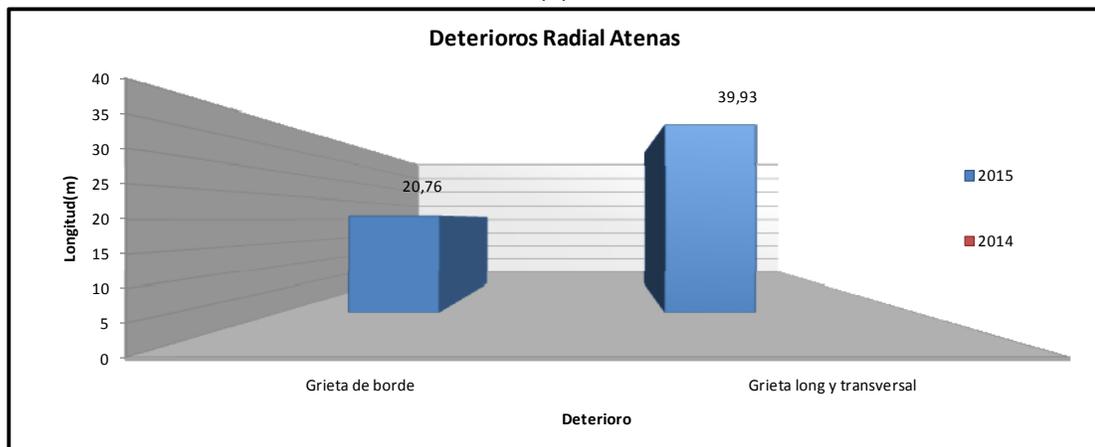
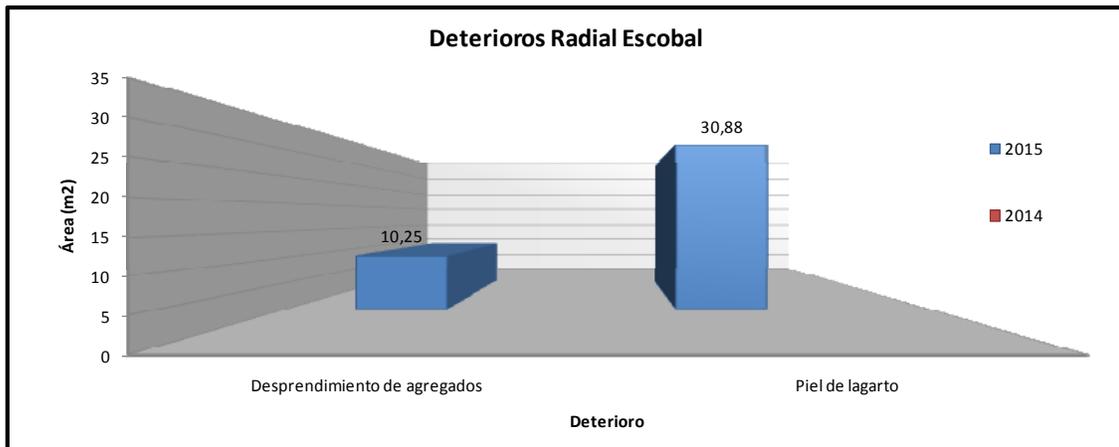
Figura 29 Condición superficial en Radiales

De las cuatro radiales analizadas, solamente tres de ellas presentan deterioro superficial. Dos de ellas (Atenas y Coyol) ya presentaban deterioro en la campaña de evaluación anterior, mostrando para la evaluación del 2015 un incremento en el área afectada con deterioro superficial, principalmente Bacheo y Piel de Lagarto. En la Radial a Turrucares se detectó la presencia del deterioro Piel de Lagarto evidenciando posibles problemas en la estructura del pavimento (reflejado en los análisis de las Notas Q, hecho en la sección 4.5).

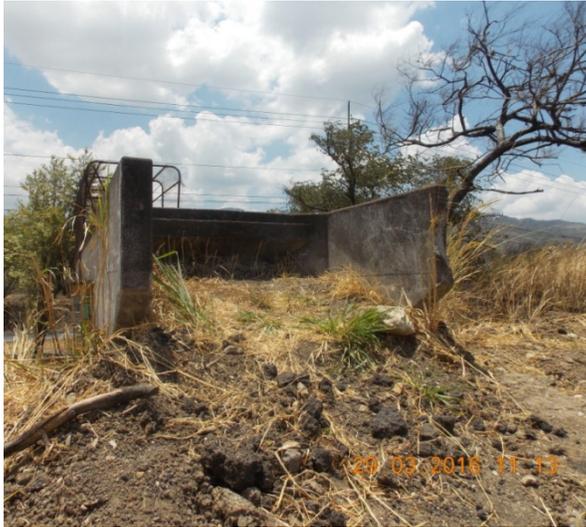
En la Figura 42 a) se puede observar como en el bastión ubicado en el sector norte del puente no cuenta con relleno de aproximación y por lo tanto no es posible acceder a la superestructura.

Figura 42: Daños adicionales: (a) Ausencia del relleno de aproximación en bastión norte; (b) Agrietamiento y eflorescencia en vigas diafragma sobre el bastión norte; (c) Agrietamiento longitudinal y corrosión de refuerzo en viga principal; (d) Exposición y corrosión del acero de refuerzo de la losa.

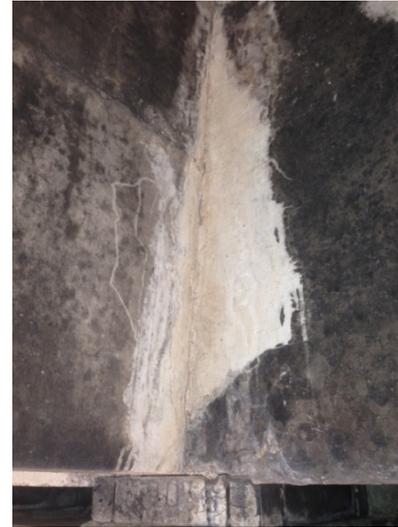
En la Figura 42 b) se muestra las vigas diafragma sobre el bastión norte con evidencia de agrietamiento y eflorescencia, además del deterioro de las almohadillas de neopreno en los apoyos.

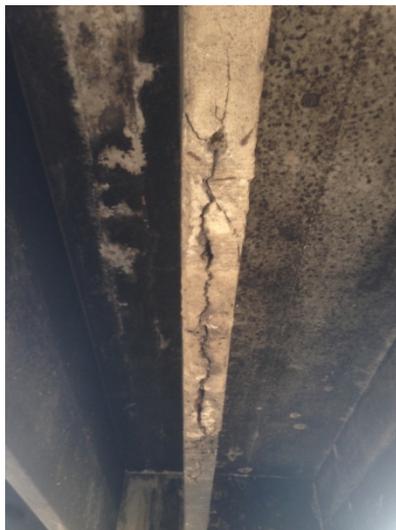
En la Figura 42 c) se puede observar la zona inferior del alma de una de las vigas principales del sector norte, la cual presenta agrietamiento longitudinal con el acero de refuerzo expuesto, desadherido y con evidencia de corrosión.

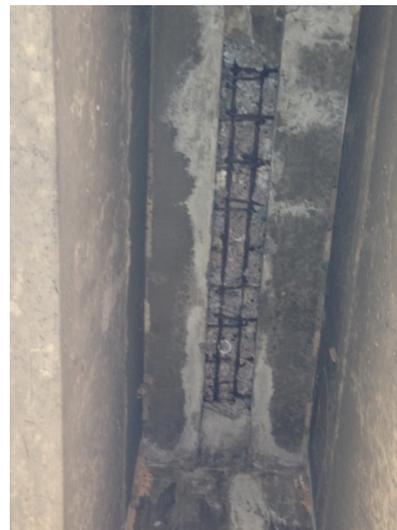
En la Figura 42 d) se puede observar la parte inferior de la losa del puente, específicamente en la junta entre alas de las vigas principales, en donde se muestra el acero de refuerzo expuesto y con evidencia de corrosión.
