ANÁLISIS DEL MATERIAL Y LOS  
TRABAJOS DE COLOCACIÓN DE  
MEZCLA ASFÁLTICA EN LA RED  
VIAL CANTONAL DE ASERRÍ, EN  
LOS DISTRITOS DE ASERRÍ,  
SALITRILLOS Y VUELTA DE JORCO

LM-PI-GM-INF-02-17

San José, Costa Rica  
Mayo, 2017

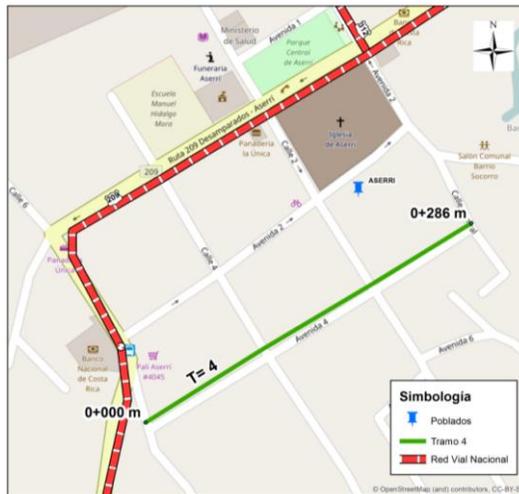
**Figura 6.** Estacionamiento inicial y final del Tramo 4

El tramo posee un ancho promedio de 5,6 m, con una longitud de 286 m y una sobrecarpeta de aproximadamente 5 cm de espesor. Se observó la construcción de un cordón de caño en uno de los costados de la calzada y una demarcación horizontal reciente en la vía. Entre los principales defectos que se encontró es que el bombeo del tramo quedó solo hacia un sentido de la calle, además de exudación y mezcla asfáltica más abierta en ciertas secciones. En la Figura 6 se muestra el estacionamiento inicial y final del tramo analizado, y en la Figura 7 las fotografías tomadas en la inspección.

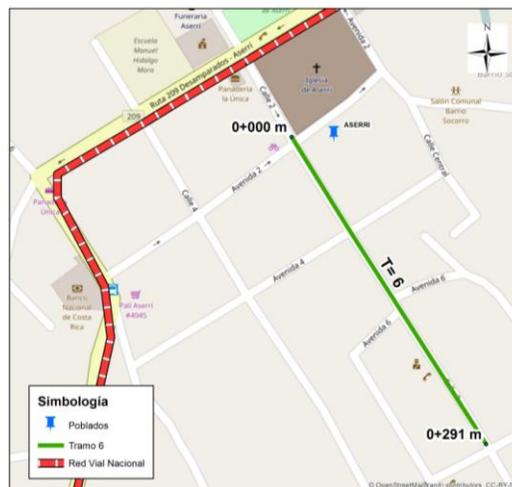
**Figura 9.** Estacionamiento inicial y final del Tramo 6

El tramo tiene una longitud de 291 m, posee una sobrecarpeta de aproximadamente 7,5 cm de espesor, un ancho aproximado de 9 m y un estrangulamiento de 3,9 m en la estación 0+030 m, también se evidencia una demarcación horizontal reciente en la vía. Entre los principales defectos es que existen aglomeraciones pequeñas de mezcla asfáltica en ciertas áreas, hay un parche en la superficie de rodadura y además en los costados laterales de la carpeta se observa una inadecuada compactación evidenciándose en una mezcla muy abierta y una apariencia distinta al resto de la capa de rodadura del tramo. En la Figura 9 se presenta los estacionamientos inicial y final del tramo analizado y en la Figura 10 se muestran fotografías tomadas durante la inspección.

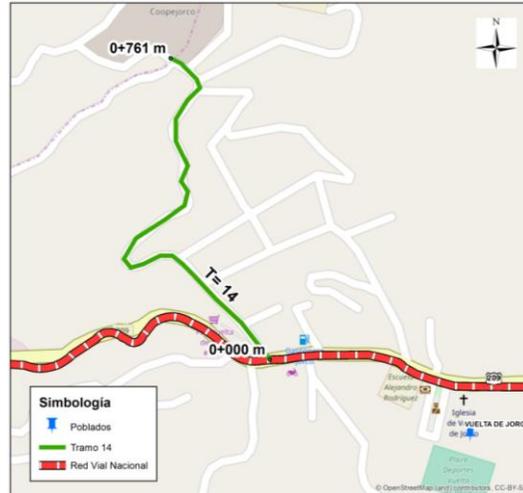
**Figura 18.** Estacionamiento inicial y final del Tramo 14

En la Figura 18 se muestran los estacionamientos inicial y final del tramo analizado y en la Figura 19 las fotografías tomadas en campo.

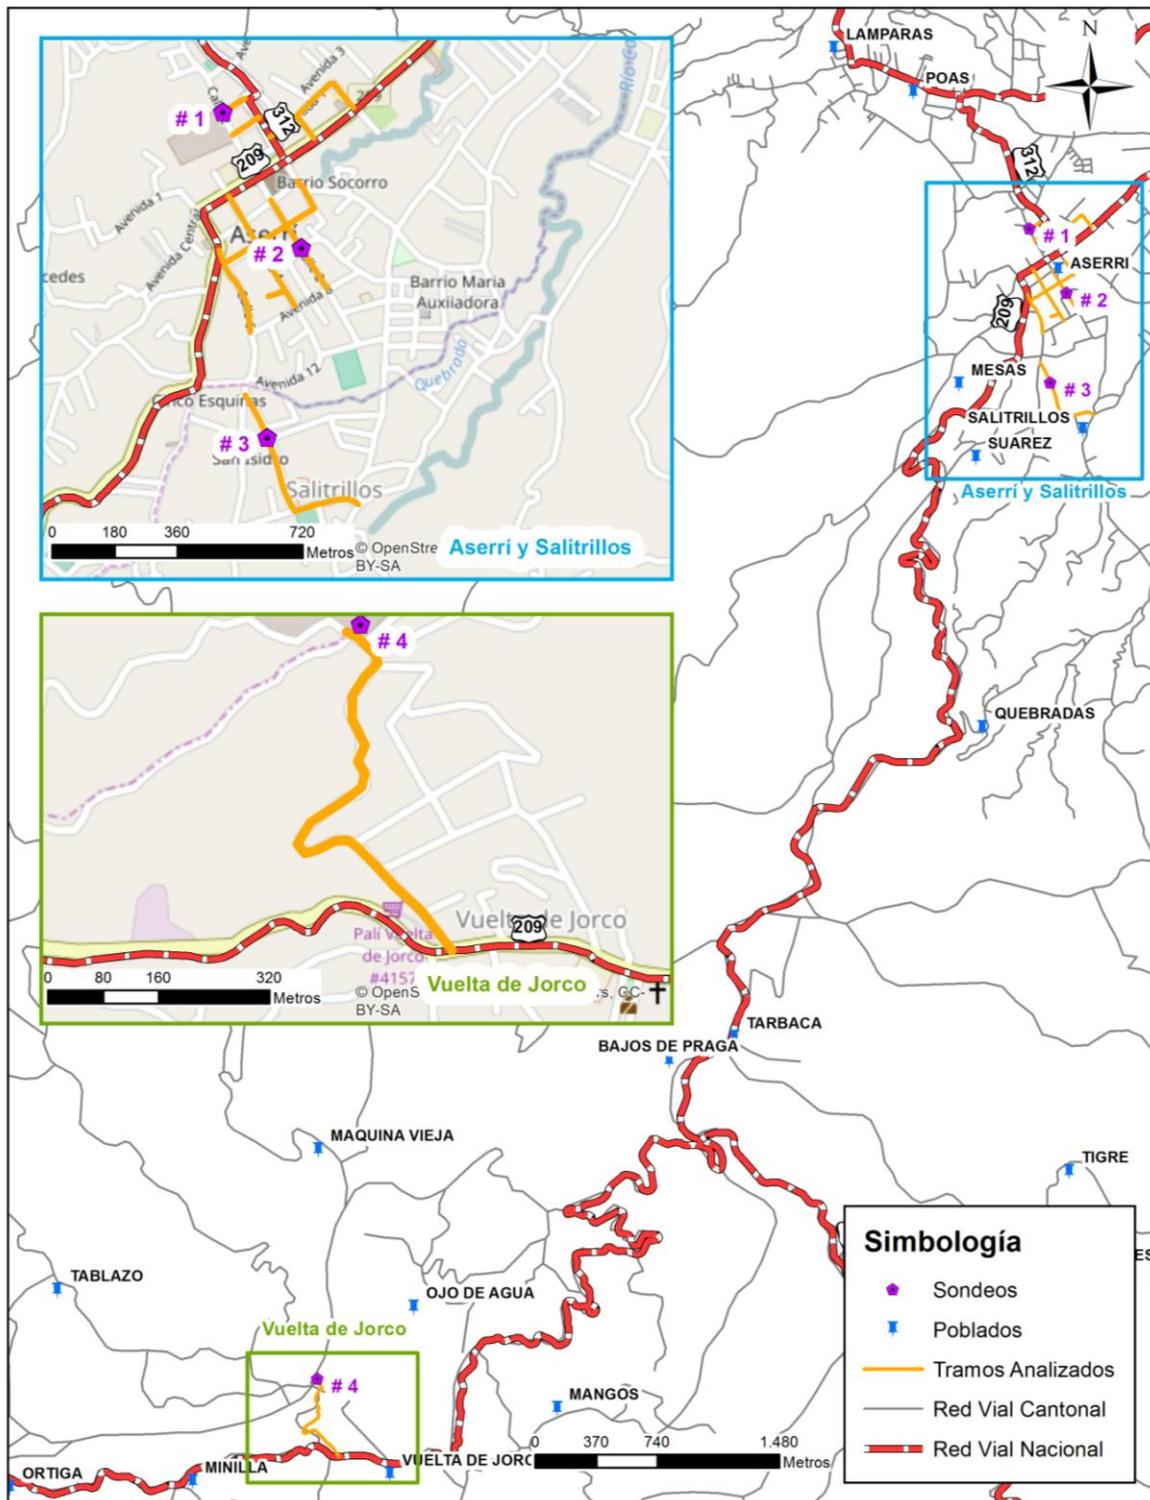
Figura 20. Ubicación de los sondeos realizados

Se realizaron un total de 4 sondeos durante el mes de marzo del 2017, 2 sondeos en el distrito de Aserrí, uno en Salitrillos y uno en Vuelta de Jorco. Se seleccionaron los sitios de muestreo de tal manera que no se tuvieran viviendas cercanas para evitar la afectación a los vecinos y que el camino no tuviese una pendiente muy pronunciada, en la Figura 20 se muestra la ubicación exacta de los sondeos.

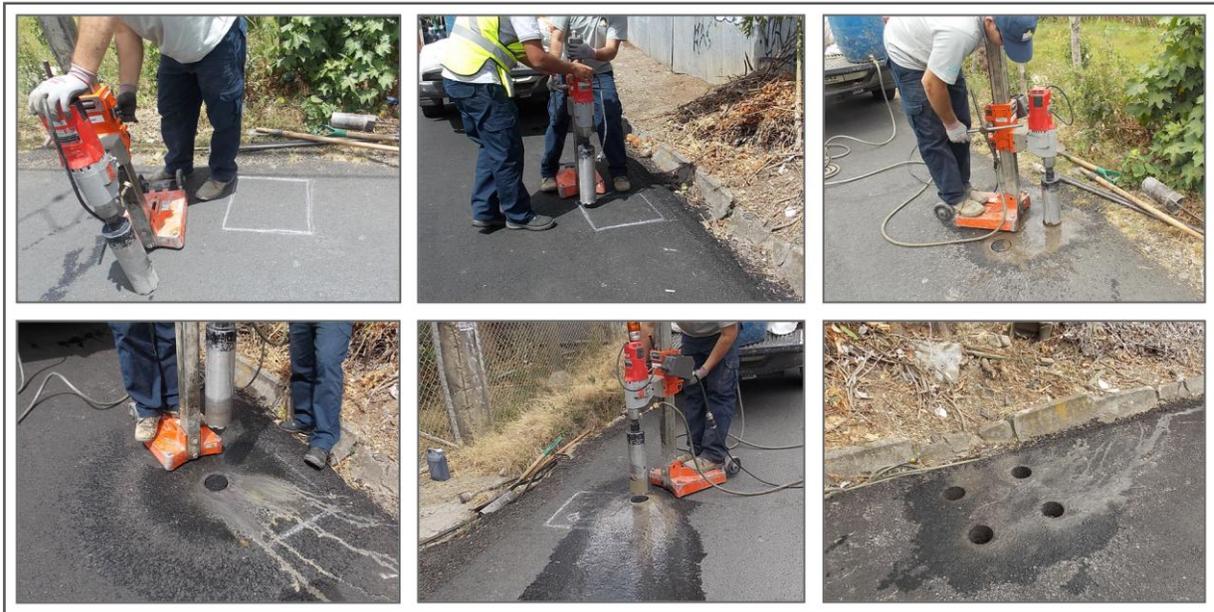
**Figura 21.** Procedimiento de extracción de los 4 núcleos en los sondeos

En cada sondeo se extrajeron 4 núcleos de la carpeta asfáltica con un diámetro de 10 cm, además de un bloque de carpeta asfáltica con dimensiones aproximadas de 40 cm x 40 cm. En la Figura 21 y Figura 22 se muestran fotografías del proceso que se siguió durante la extracción.
