EVALUACIÓN DE LA RED VIAL
CANTONAL DE SAN ISIDRO DE
HEREDIA:

DIAGNÓSTICO Y ANÁLISIS POR
SECCIONES

LM-PI-GM-INF-08-17

San José, Costa Rica
Noviembre, 2017

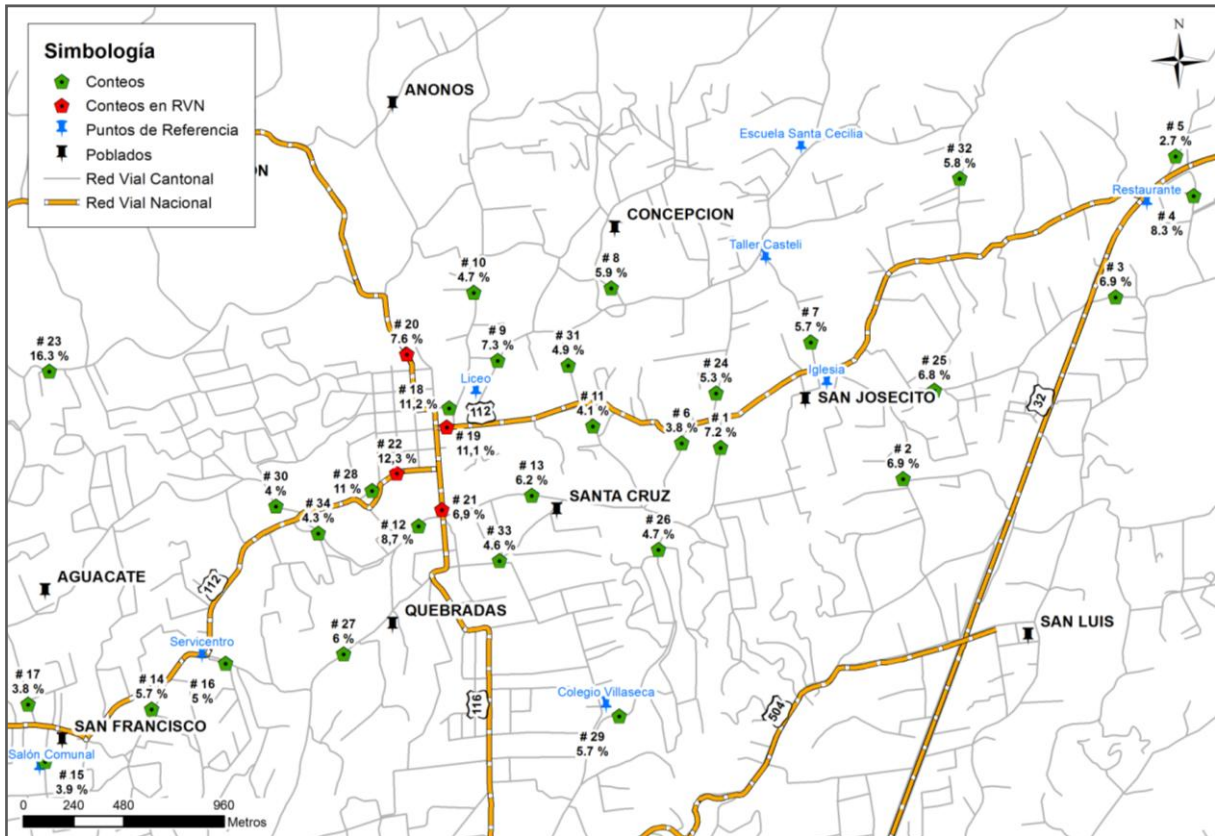
Figura 8. Porcentaje de vehículos pesados en la localidad de San Isidro

A razón de que son los vehículos pesados los que ejercen un mayor desgaste sobre el pavimento, adicionalmente se presenta su porcentaje con respecto al total de tránsito evaluado, el cual se obtiene mediante la suma de diferentes tipos de vehículos pesados, los cuales corresponden a: camiones con eje simple trasero (C2+), camiones con eje dual trasero (C2), buses con eje dual trasero (C2 Bus), camiones con eje tándem trasero (C3) y tracto camiones con semirremolque (T3-S2). En la Figura 8 se muestra el porcentaje de vehículos pesados obtenido para la red vial cantonal analizada, en donde el promedio corresponde a un valor de 6,3% con valores mínimos y máximos de 2,7% y 16,3%.

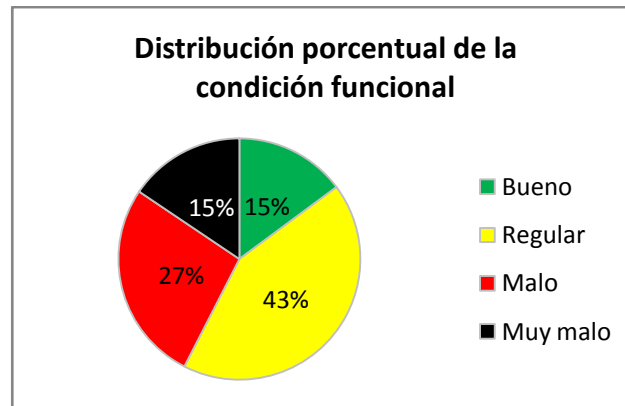
Figura 12. Distribución porcentual de la condición según el IRI

En la Figura 12 se presenta la distribución porcentual de cada una de las mediciones de IRI en las cuatro categorías definidas. Se determinó que un 43% de las estimaciones de IRI a cada 25 metros se encuentran en la categoría "Regular", además, un 27% y 15% se pueden clasificar en las categorías de "Malo" y "Muy Malo" respectivamente, es decir que un 42% de la evaluación presenta valores mayores a 6,4 m/km lo cual caracteriza a una superficie de ruedo con bajo nivel de confort y altos gastos de operación para los vehículos que la transitan. Únicamente 15% de las mediciones presenta una "Buena" condición funcional.

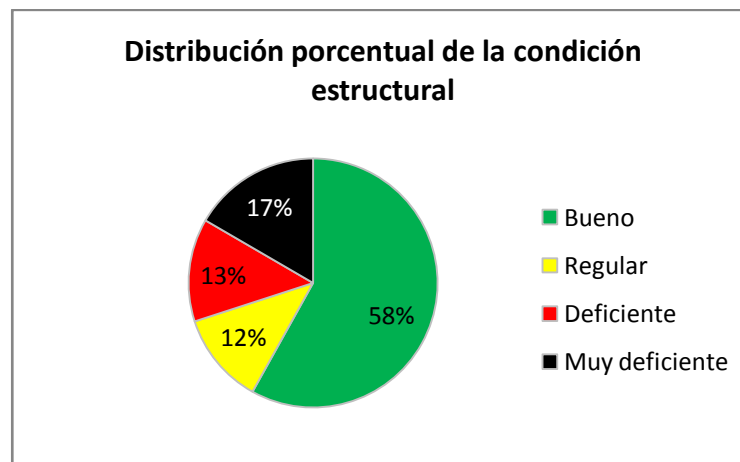
Figura 16. Distribución porcentual de la condición según FWD

En el gráfico de la Figura 16 se muestra que un 58% de todas las mediciones realizadas presentan una buena condición estructural, es decir, se espera que soporten adecuadamente las cargas que le generan los vehículos. Sin embargo, un 30% de las mediciones del pavimento presentan un desempeño "Deficiente" o "Muy deficiente", por lo podrían requerir acciones de refuerzo o reconstrucción para que puedan trabajar de manera óptima.

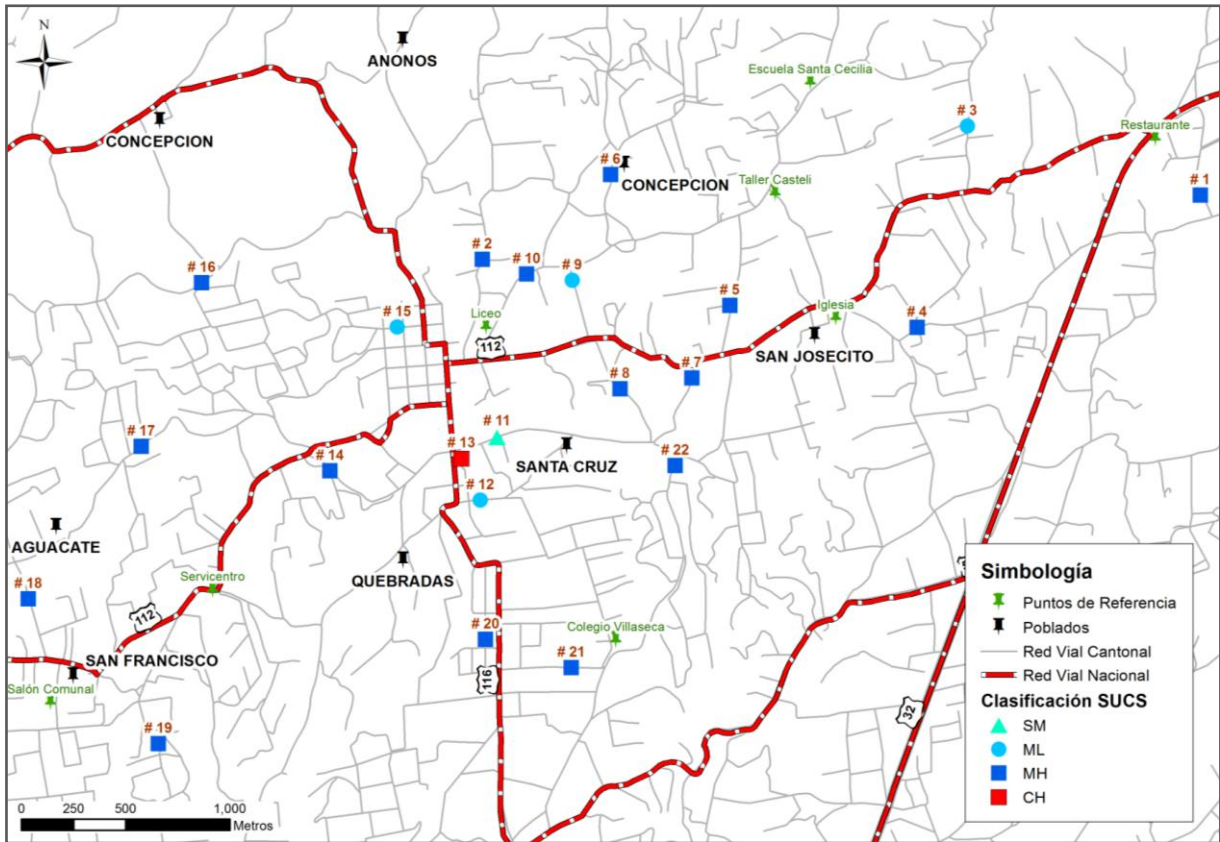
Figura 20. Caracterización de los suelos según clasificación SUCS en San Isidro de Heredia

A continuación en la Figura 20 se muestra gráficamente los resultados obtenidos según la clasificación de suelos mediante la metodología SUCS; es posible observar que un 73% de los sondeos a cielo abierto realizados (16 sondeos), corresponde a suelos de tipo MH o limos de alta plasticidad, los cuales se caracterizan por tener una baja capacidad de drenaje y un pobre comportamiento mecánico.

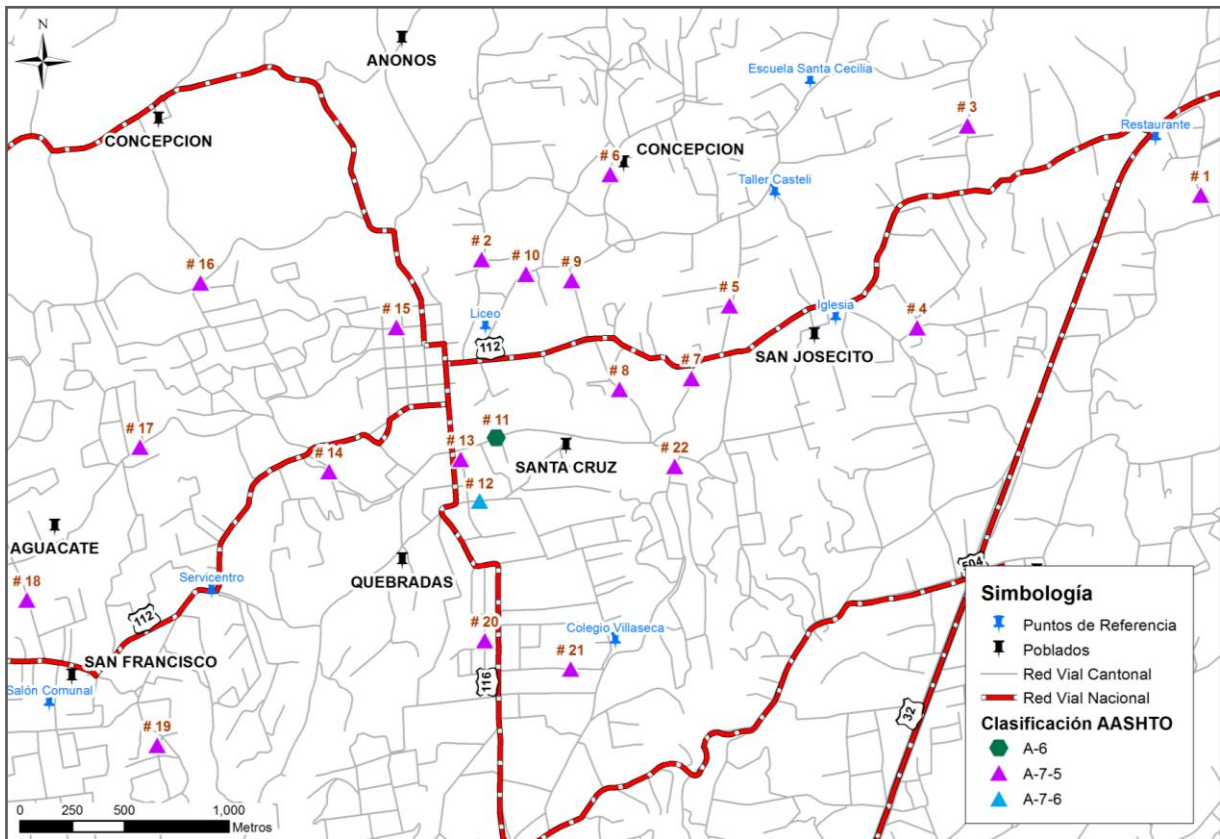
Figura 21. Caracterización de los suelos según clasificación AASHTO en San Isidro de Heredia

La distribución de tipo de suelo según la clasificación de la AASHTO, se puede observar en la Figura 21. Es de apreciar que 20 sondeos presentan suelos con una clasificación A-7-5, que corresponden a materiales finos limo-arcillosos con un límite líquido alto y gran potencial de expansión, y por ende de acuerdo a su calidad se encuentran ubicados en una categoría de aceptable a mala para la infraestructura vial.

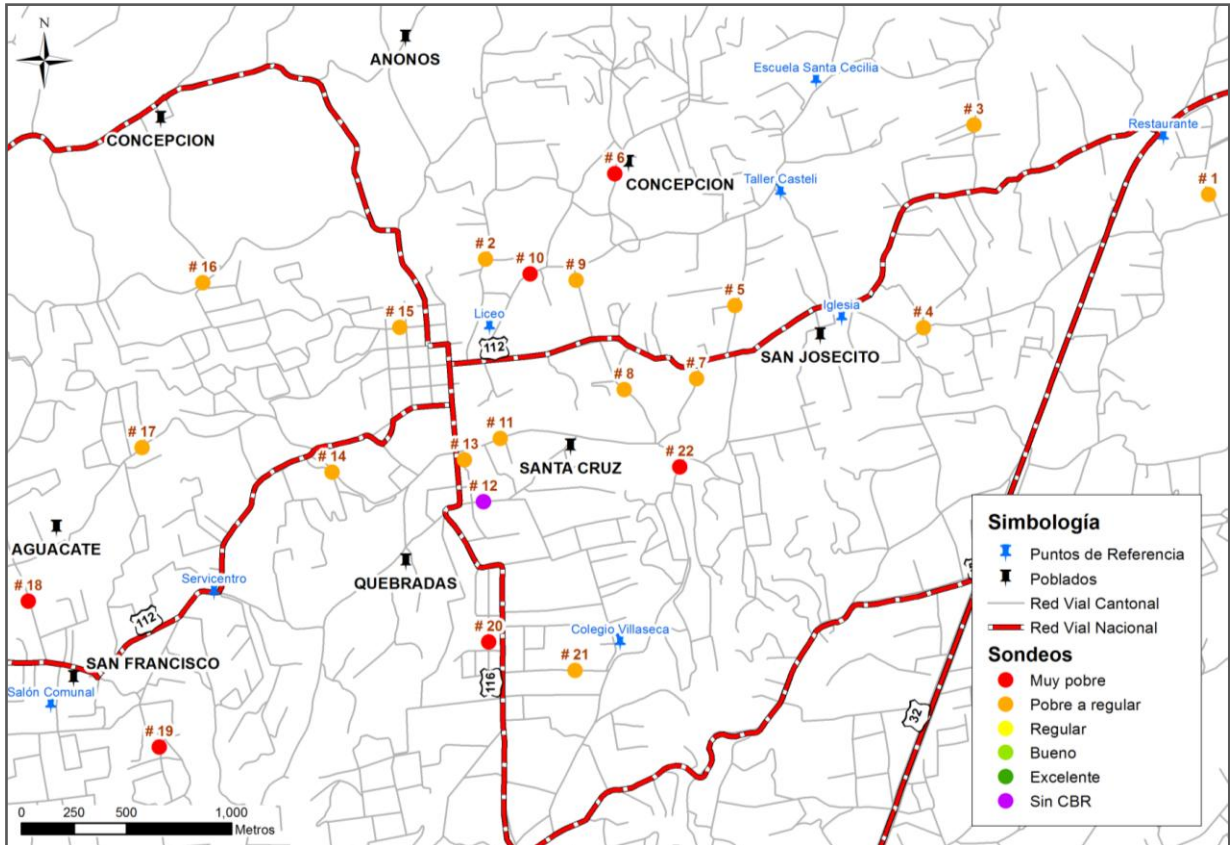
Figura 23. Clasificación del CBR según Bowles, en la localidad de San Isidro de Heredia

En la Figura 23 se muestra gráficamente los valores de CBR obtenidos para cada sondeo; es importante mencionar que en el sondeo 12 no se pudo obtener el valor de índice de cono debido a la presencia de un exceso de agua en la zona de muestreo, y por ende no fue posible calcular el valor de CBR. De acuerdo con los resultados, el 68 % de los sondeos (15

sondeos) se clasifican como suelos con CBR pobre a regular y un 27 % (6 sondeos) como suelos con CBR muy pobre.

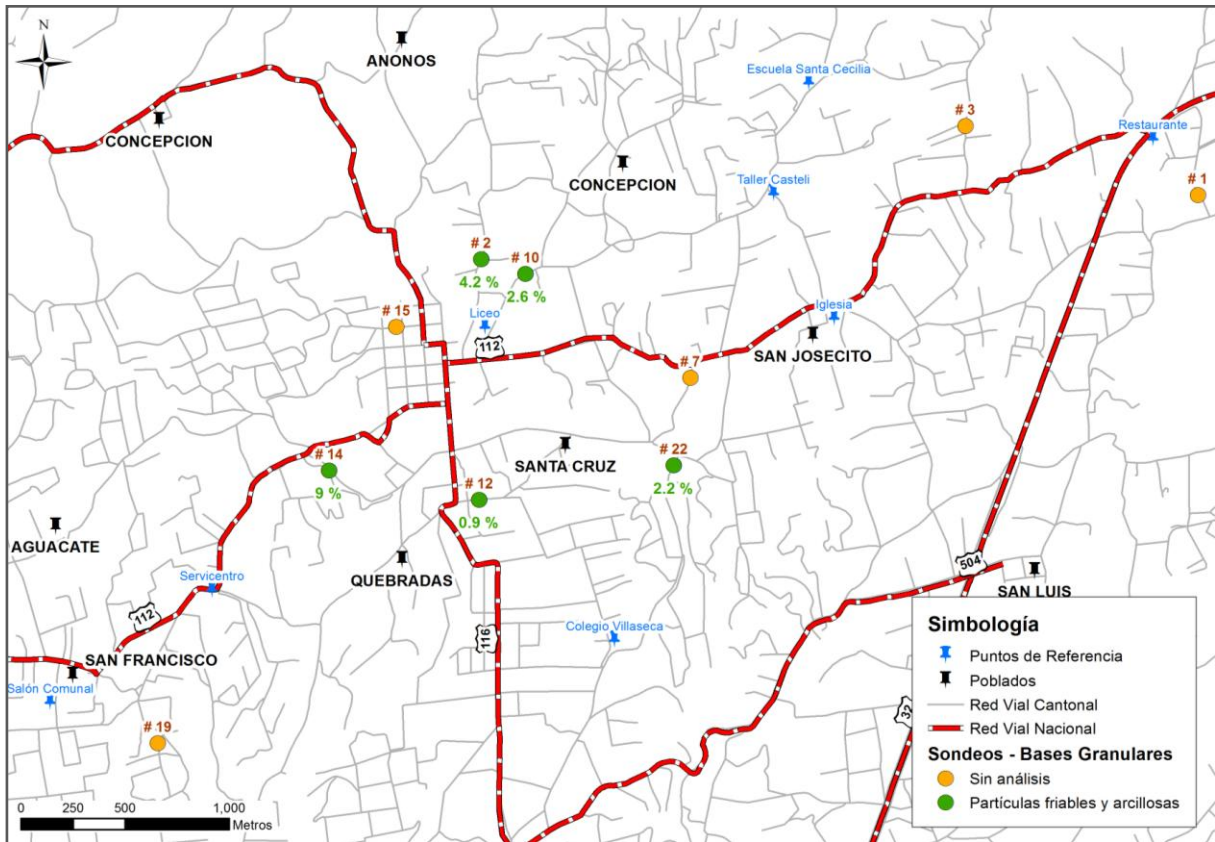
Figura 24. Porcentaje de partículas friables y arcillosas en las bases granulares analizadas en San Isidro de Heredia

Adicionalmente a 5 de las muestras de bases granulares se les realizó el ensayo de partículas friables y arcillosas en agregados; el ensayo no se realizó a todas las muestras ya que unas bases granulares estaban muy degradadas y pasaban de un análisis de agregados a uno de suelos de gano fino. En la Figura 24 se muestra los sondeos a los que se les realizó el ensayo con su respectivo resultado. Es recomendable que el contenido de arcilla y partículas friables en los agregados sea menor o igual a 2 % de acuerdo con el CR-2010.
