Informe LM-PI-AT-083-13

## **DETERIOROS OBSERVADOS EN TRAMOS INTERVENIDOS BAJO EL CONTRATO DE CONSERVACIÓN VIAL DE LA RED VIAL NACIONAL PAVIMENTADA LICITACIÓN PÚBLICA N°2009LN-000003-CV**

INFORME FINAL

FEBRERO, 2014

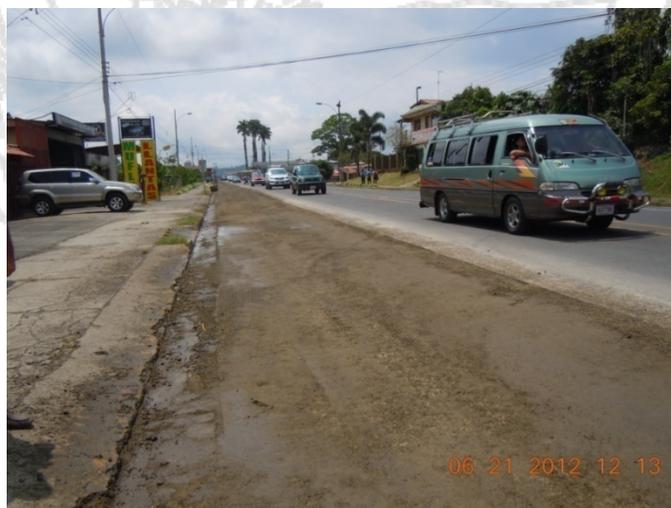
Ubicación: 340m de del cruce con Ruta Nacional 1. Ruta Nacional 156, Radial San Ramón.

Se debe tomar en cuenta que en el sentido San Ramón - Interamericana Norte, se sustituyó en junio del 2012 la base granular del carril externo, como se evidencia en la Fotografía 23, donde se muestra que el día 21 de junio del 2012 estaba recién colocada.

**Fotografía 23.** Colocación de base granular antes de la capa asfáltica en junio del 2012.
