Informe No. LM-PI-USVT-004-17

Evaluación del estado y mantenimiento de sistemas de contención vehicular en la autopista Florencio del Castillo, Ruta Nacional 2

San José, Costa Rica
Diciembre, 2017

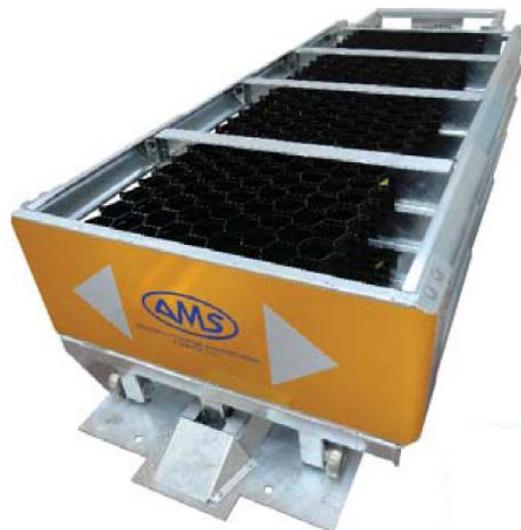
Figura 4. Amortiguador de impacto colisionado en autopista Florencio del Castillo

Este amortiguador de impacto en la salida Ayarco Sur, sentido San José - Cartago en la autopista Florencio del Castillo, identificado como S.M.A. 80-80/1 (marca AMS, clase 0, fabricación italiana) cuenta con 4 compartimientos de celdas hexagonales, los cuales son los elementos del sistema que mayormente absorben la energía cinética de la colisión. Al día de la inspección ya los 4 compartimientos se encontraban deformados, por lo que el amortiguador se encuentra con un grado de deterioro muy severo, sin capacidad de absorber ningún impacto adicional. Se incluye una imagen de la ficha técnica del amortiguador, con el fin de comparar el nivel de deterioro.

Además, tal como se observa en las fotografías durante la inspección, elementos metálicos con filos de gran riesgo quedaron de frente a los vehículos (en círculo rojo), lo cual aumenta significativamente los daños en caso de un accidente (como fue el caso de la Figura 1).

Grado de deterioro: muy grave
