Laboratorio Nacional de
Materiales y Modelos Estructurales

INFORME DE EVALUACIÓN DEL ESTADO DEL PUENTE DE PIEDRA - GRECIA

LM-PI-UGERVN-13-2014

San José, Costa Rica
Diciembre, 2014

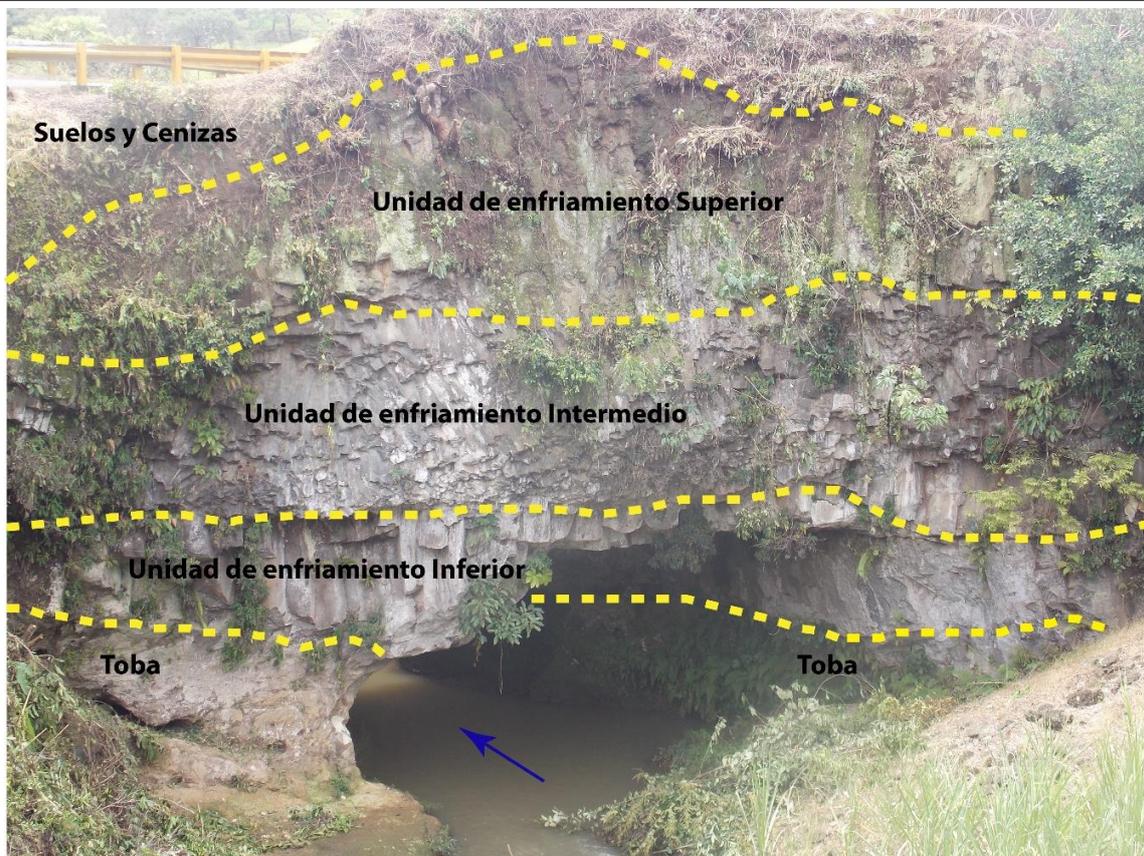
En la base de la ignimbrita se observa un depósito laminado y con gradación normal correspondiente con tobas masivas, caracterizada como roca blanda con un espesor de 3,5 m. Contiene fragmentos milimétricos de obsidiana de color negro y pómez de color blanca ambas muy alteradas, dentro de una matriz de ceniza de color café. El contacto superior es gradacional con la ignimbrita columnar y podría tratarse de un evento de caída muy localizado.

Figura 2. Delimitación de las unidades de roca que constituyen el Puente Piedra. La parte inferior está constituida por una la unidad de tobas poco soldadas; posteriormente hay una ignimbrita que se puede subdividir en tres unidades de acuerdo a su grado de diaclasamiento que es en parte producto del enfriamiento de los materiales (unidad de enfriamiento inferior, unidad de enfriamiento intermedio, unidad de enfriamiento superior) y por último la parte superior se encuentra cubierta por una capa de suelo originado por la alteración de las rocas (regolito) y depositación de cenizas más recientes.

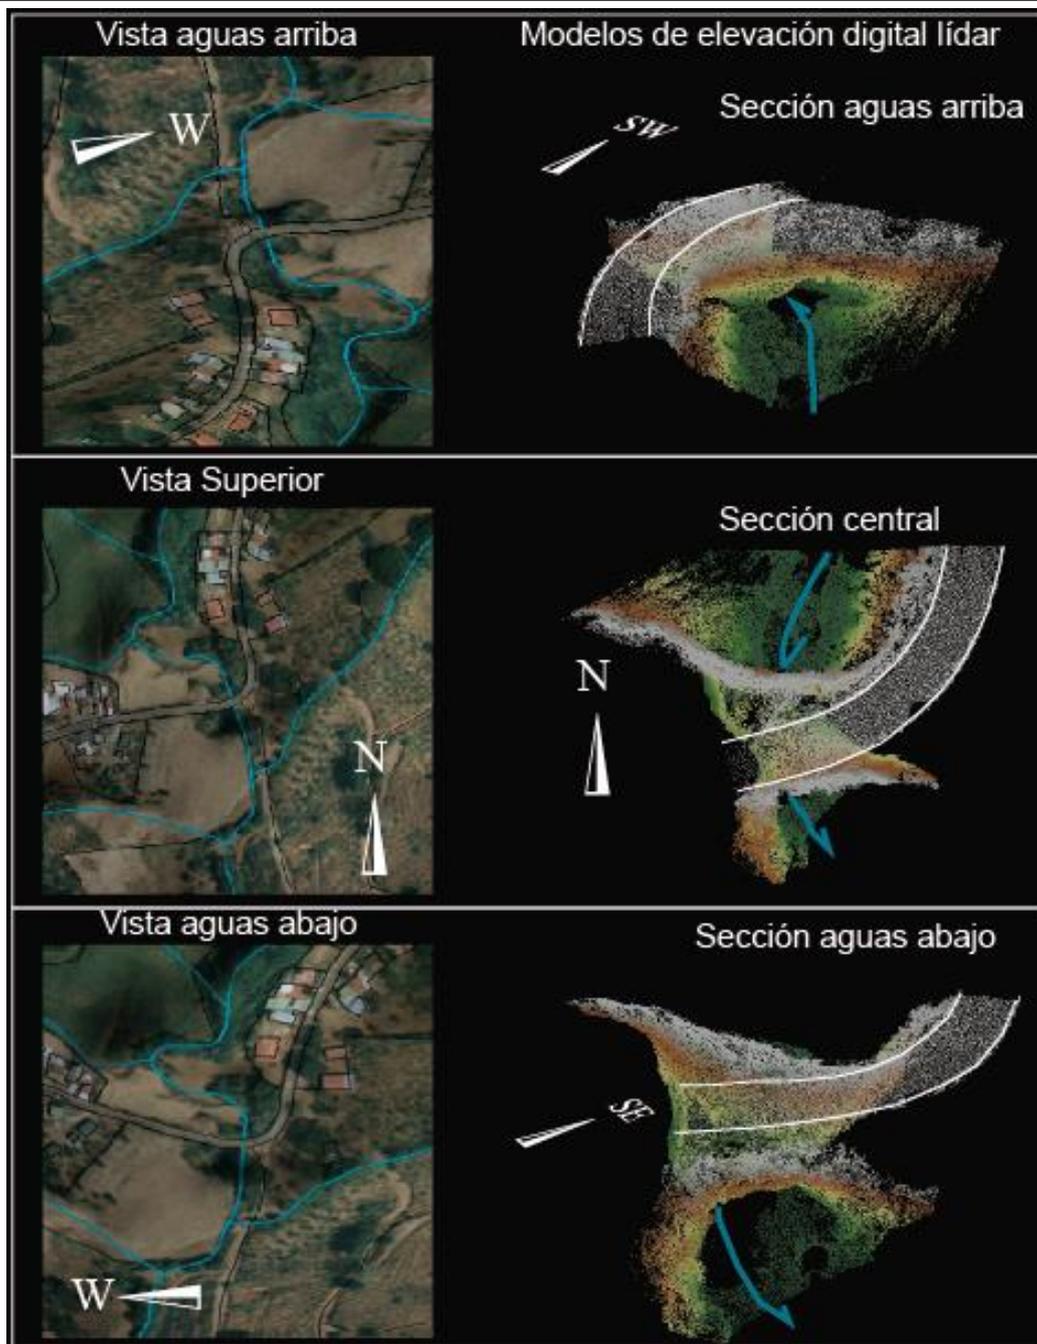
Figura 3. A la izquierda se muestran las diferentes vistas de la zona del puente en el modelo de elevación digital de la zona con una fotografía aérea. A la derecha se muestran las secciones del Puente de Piedra levantadas con el escáner Lídár y que fueron analizadas en detalle en este informe.

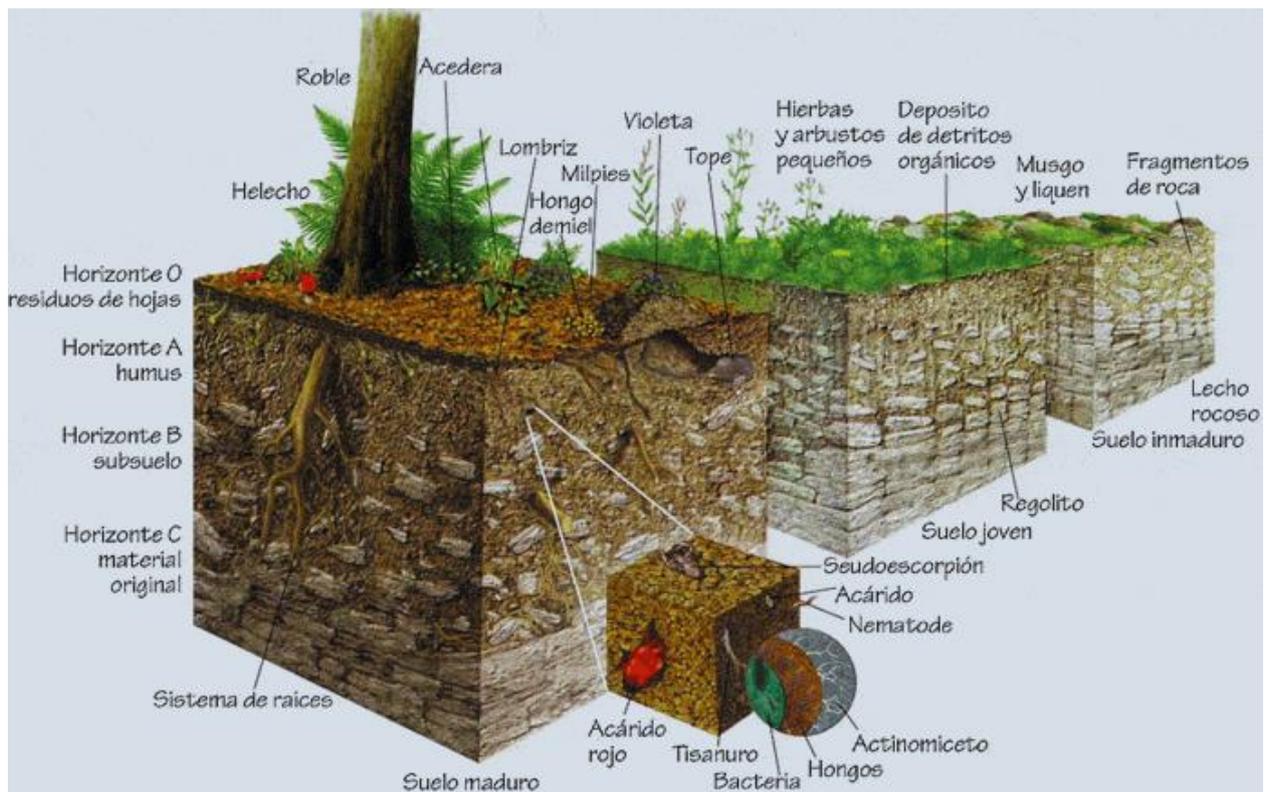
favorece por la cantidad de lluvia (3000 - 4000 m/año) y las altas temperaturas (25-30° C). El crecimiento de la vegetación y la profundización de las raíces, aceleran este proceso. La meteorización del macizo rocoso puede verse favorecido también por procesos biológicos, como crecimiento de plantas, profundización de raíces y oxigenación de suelos y roca por medio de insectos. (Figuras 7 y 8).

Figura 7. Esquema de la evolución de profundización de generación de suelo sobre un macizo rocoso ante el efecto de la meteorización física y biológica. La parte superior está expuesta a los factores atmosféricos que promueven la generación de suelo. El crecimiento de la vegetación y la profundización de las raíces, aceleran este proceso, en el que resulta un espesor considerable de suelo y limitando la calidad del macizo (Gutiérrez 2009).

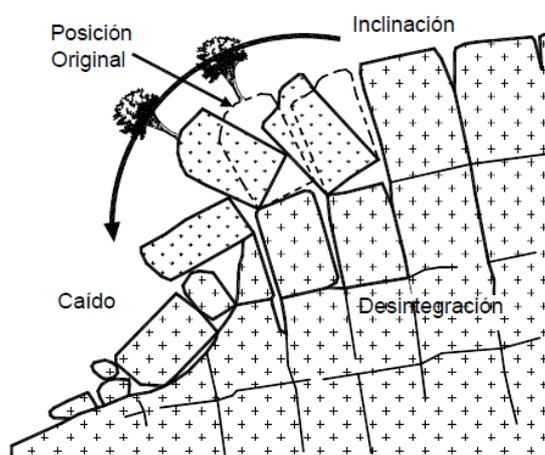
En esta sección, el principal problema que se identificó al igual que en otras secciones del puente, fue el crecimiento de vegetación entre las columnas de la unidad de ignimbritas. El crecimiento de la raíces ensancha los espacios de las diaclasas, además la descomposición de materia orgánica puede generar ciertos ácidos que facilitan la alteración de la roca y favoreciendo la erosión (Figura 14). La vegetación puede generar caída de rocas de todos los tamaños. (Figura 15).

Figura 14. Esquema de desintegración, inclinación y caídos en un macizo rocoso. El crecimiento de raíces dentro de las fracturas de un macizo, ocasiona el ensanchamiento y la descompresión de estas, lo que produce un desprendimiento de los bloques (Tomado de Suarez 2000).
