Informe: EIC-Lanamme-INF-1464-2023

# Informe de Evaluación de la Seguridad Vial del Proyecto San José – Caldera Ruta Nacional 27 Años 2022 – 2023

**Unidad de Seguridad Vial y Transporte  
Programa de Ingeniería del Transporte**

San José, Costa Rica  
Noviembre, 2023

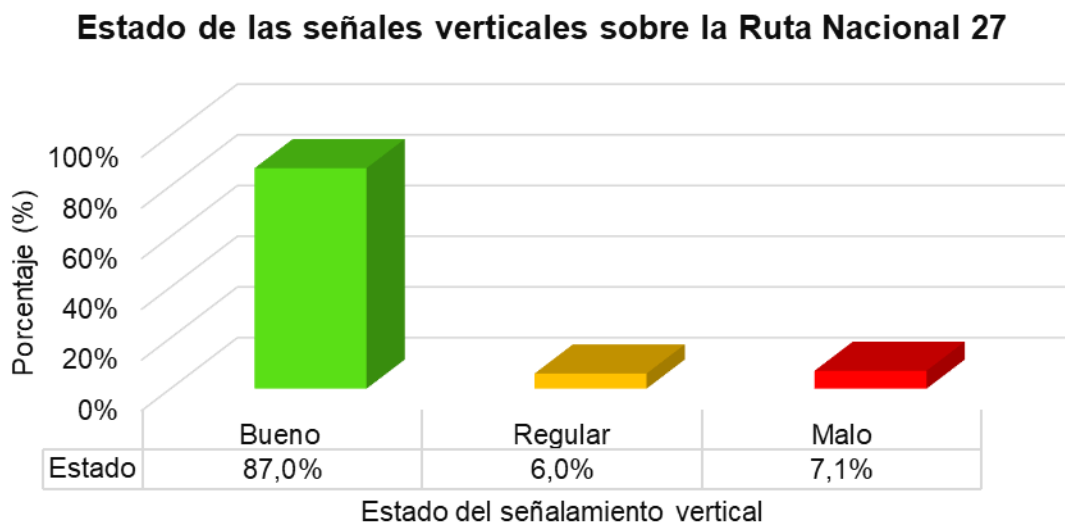
Figura 3. Estado de las señales verticales sobre la Ruta Nacional 27

Para el periodo de estudio se identificaron 1444 señales sobre la Ruta Nacional 27, esto para ambos sentidos de circulación, de las cuales su estado presentó un 87,0% (1256 señales) clasificado como *Bueno*, 5,96 % (86 señales) como *Regular* y un 7,06 % (102 señales) como *Malo*, condiciones que se observan en la Figura 3. Al segregar el total de señales, según el tipo de señal, es posible identificar que la vía cuenta predominantemente con señales oficiales en buen estado, donde las señales reglamentarias, preventivas y de información en estado *Bueno* representan un 83,3 % del total, condición presente en la Figura 4. En la Tabla 5 se desglosa el estado de las señales en función de su tipología.

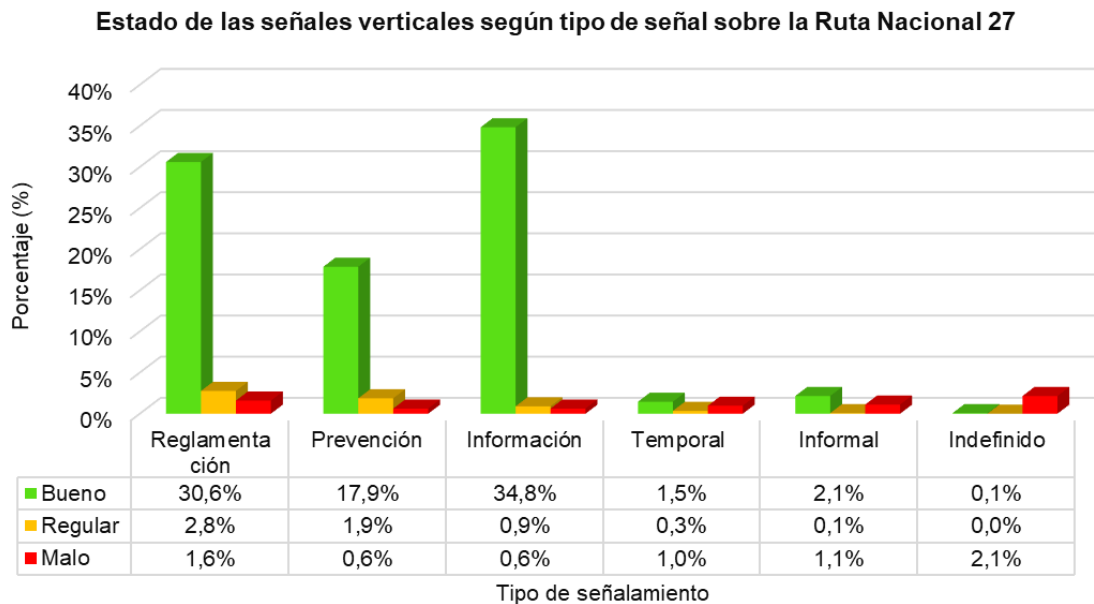
**Figura 4.** Estado de las señales verticales por tipo sobre la Ruta Nacional 27

Estado	Reglamentación		Prevención		Información		Temporal		Informal		Indefinido	
Bueno	442	30,6%	258	17,9%	503	34,8%	21	1,5%	31	2,1%	1	0,1%
Regular	40	2,8%	27	1,9%	13	0,9%	5	0,3%	1	0,1%	0	0,0%
Malo	23	1,6%	9	0,6%	9	0,6%	14	1,0%	16	1,1%	31	2,1%
Subtotal	505	35%	294	20%	525	36%	40	3%	48	3%	32	2%
<b>Total</b>	<b>1444</b>

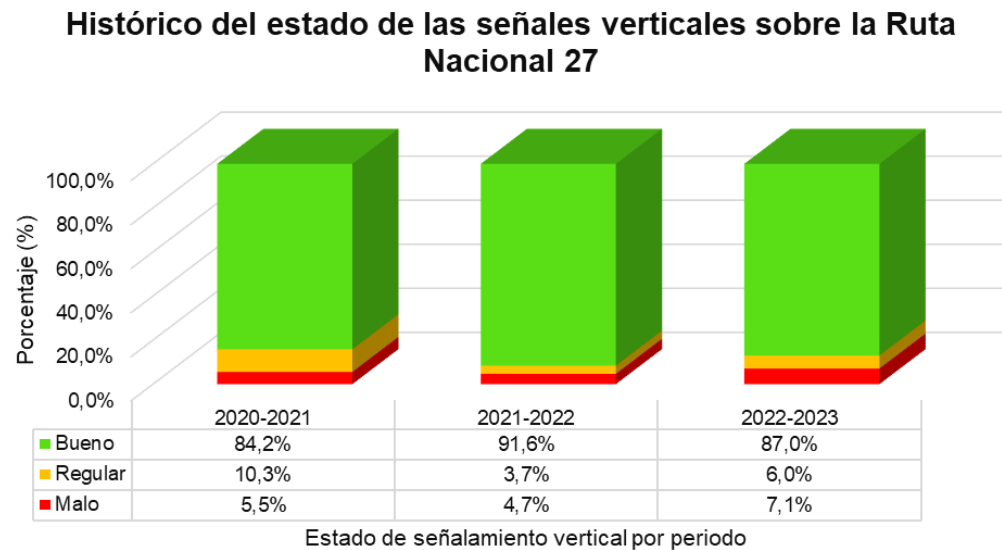
**Figura 5.** Evolución histórica del estado de las señales verticales sobre la Ruta Nacional 27

En la Figura 5 se registra la primera comparación histórica del estado de las señales verticales sobre la Ruta Nacional 27, de esta se evidencia que la ruta mantiene un estado Regular y Bueno predominante, con una baja en el estado Bueno, que pasó de 91,6 % a 87,0 %, entre los periodos 2021-2022 y 2022-2023.

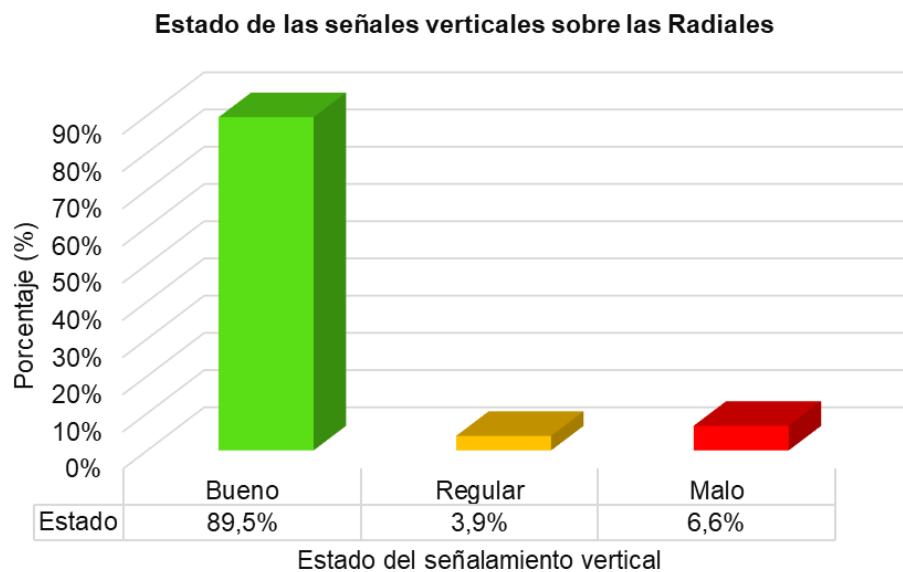
**Figura 10.** Estado de las señales verticales sobre las Radiales

Para el periodo de estudio se identificaron 257 señales sobre la Radial El Coyoil, Turrúcares, Atenas y Escobal, de las cuales su estado presentó un 89,5 % clasificado como *Bueno*, 3,9 % como *Regular* y 6,6 % como *Malo*, condiciones que se observan en la Figura 10.

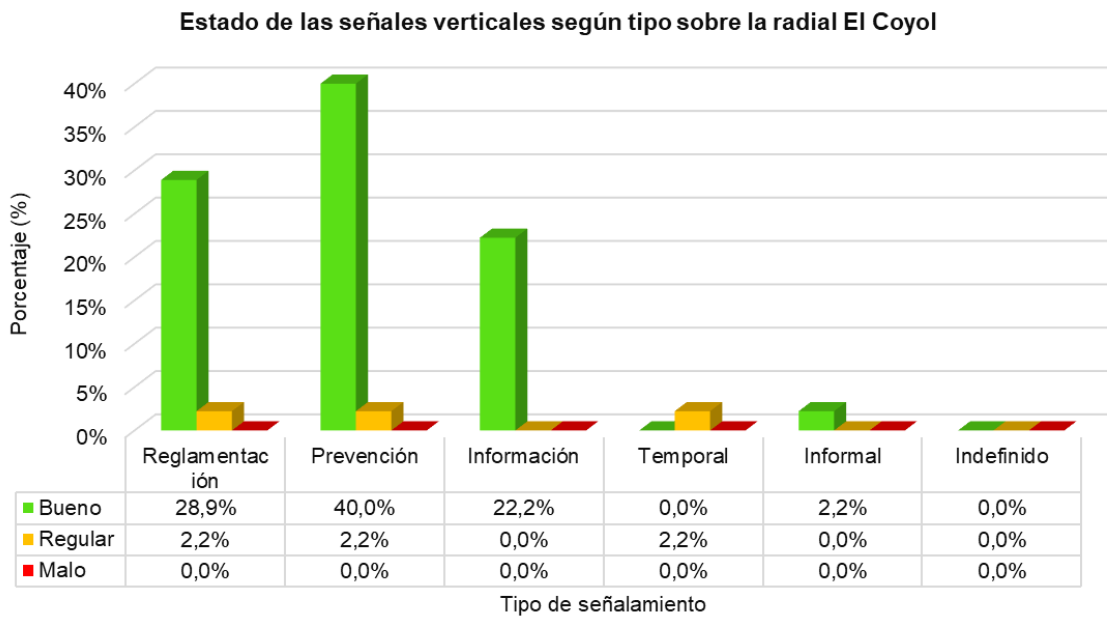
**Figura 11.** Estado de las señales verticales por tipo sobre la Radial El Coyal

- Radial El Coyol: se registraron 45 señales verticales y su estado se segrega por tipo en la Tabla 6 y la Figura 11, resalta que un 93 %, equivalente a 42 señales, presentan una condición Buena, sin embargo, un 7 % de todas las señales, correspondiente a 3 señales se clasificaron como regulares, condiciones que requieren atención por parte de la Concesionaria.

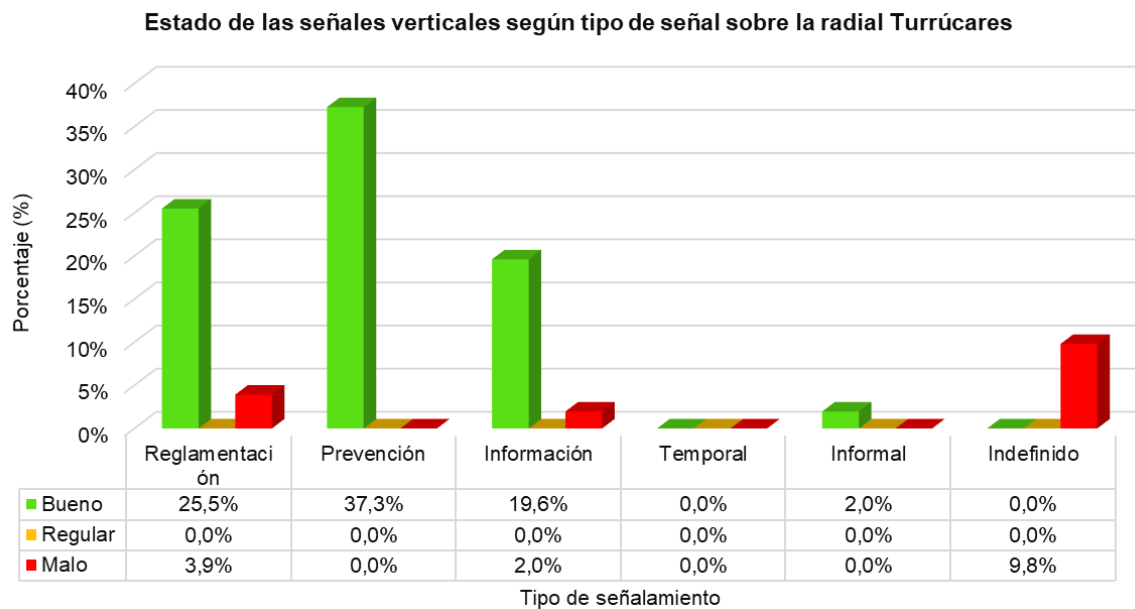
**Figura 12.** Estado de las señales verticales por tipo sobre la Radial Turrúcares

- Radial Turrúcares: se registraron 51 señales verticales y su estado se segrega por tipo en la Tabla 7 y la Figura 12, de estas resalta un 16% con condición Mala, correspondiente a 2 señales de reglamentación, 1 de información y 5 señales de tipo indefinido.

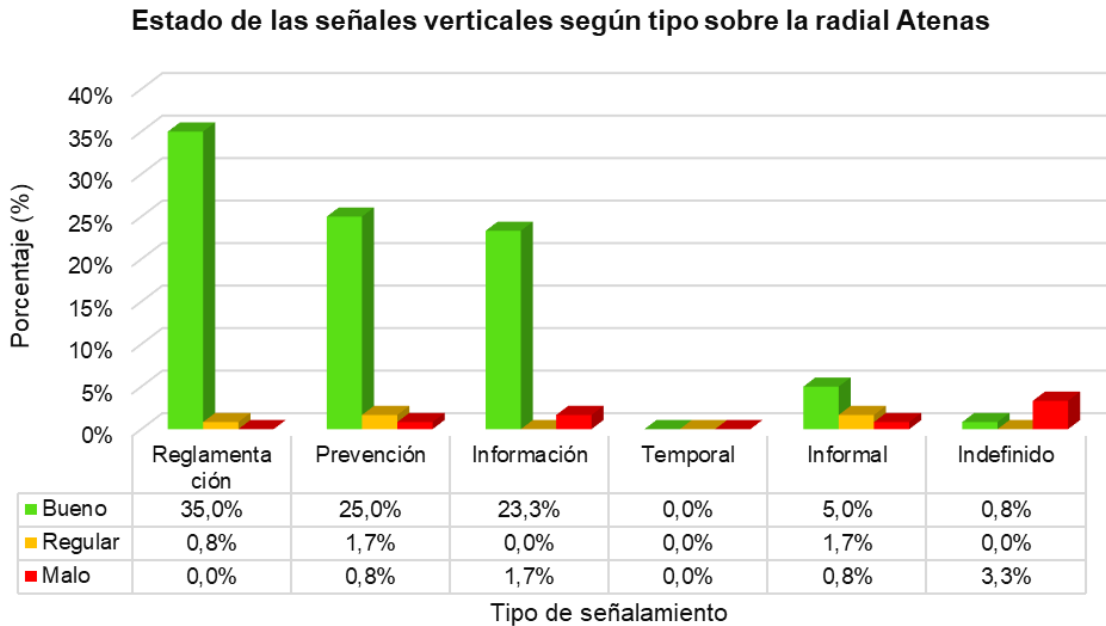
**Figura 13.** Estado de las señales verticales por tipo sobre la Radial Atenas

- Radial Atenas: se registraron 120 señales verticales y su estado se segrega por tipo en la Tabla 8 y la Figura 13. Según su estado se identificaron 6,7% en condición Mala y 4,2% en condición Regular, correspondiente a un 10,9 % de las señales, el resto se clasifican como buenas. Por otra parte, al contar las señales informales en estado Bueno, se alcanza un total de 6 señales o 5,0% que requieren atención por parte de la Concesionaria.

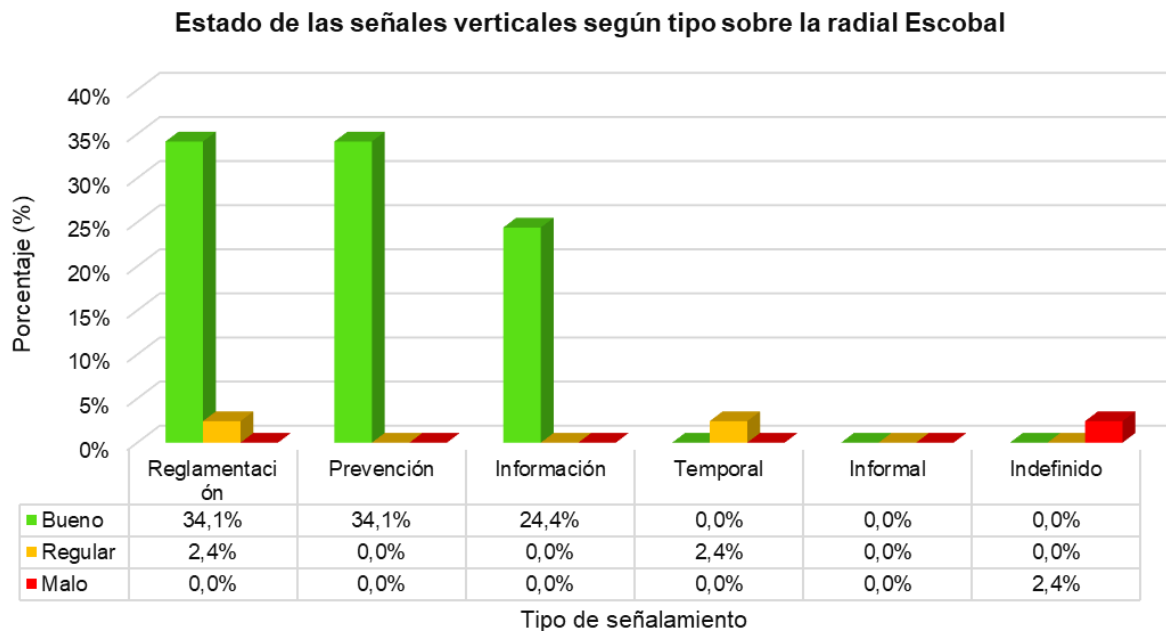
**Figura 14.** Estado de las señales verticales por tipo sobre la Radial Escobal

- Radial Escobal: se registraron 41 señales verticales y su estado se segrega por tipo en la Tabla 9 y la Figura 14. En este sentido, se puede observar que un 92,7 %, correspondiente a 38 señales, presenta un estado Bueno.

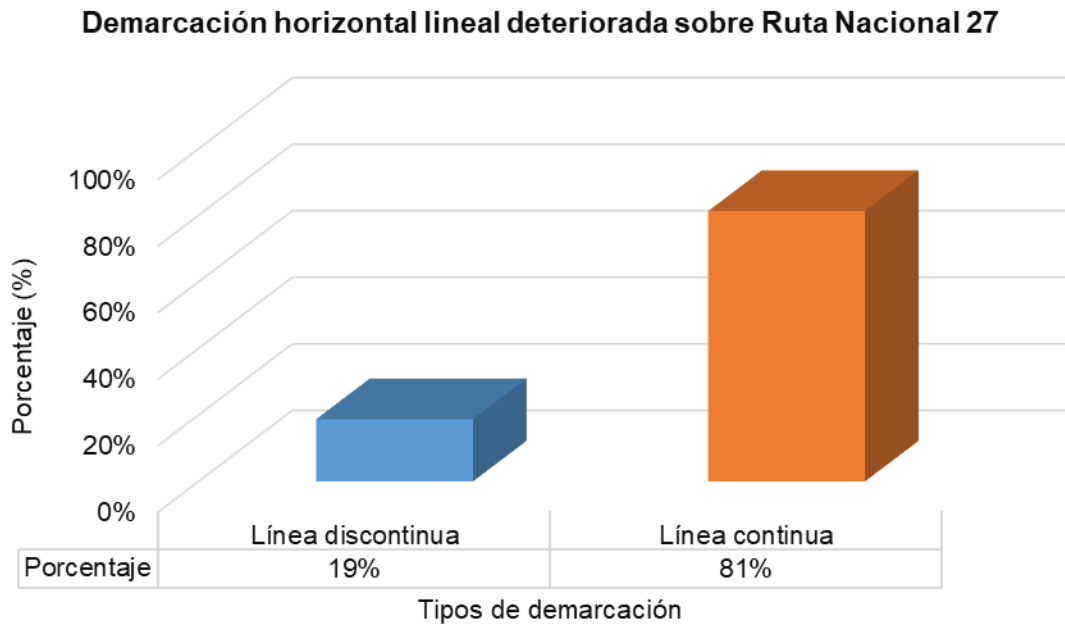
**Figura 21.** Estado de la demarcación horizontal lineal en Ruta Nacional 27

En función del tipo de demarcación horizontal lineal, se logró evidenciar que un total de 81 % de los sitios identificados presentan deterioro en las líneas continuas (825 tramos y sitios), asimismo se presenta un 19 % en líneas discontinuas (190 tramos y sitios), como se desglosa en la Figura 21 y Tabla 10, en esta última se observa que la demarcación horizontal de líneas continuas presenta 11,35 km equivalentes, mientras que para las líneas discontinuas es de 6,28 km.

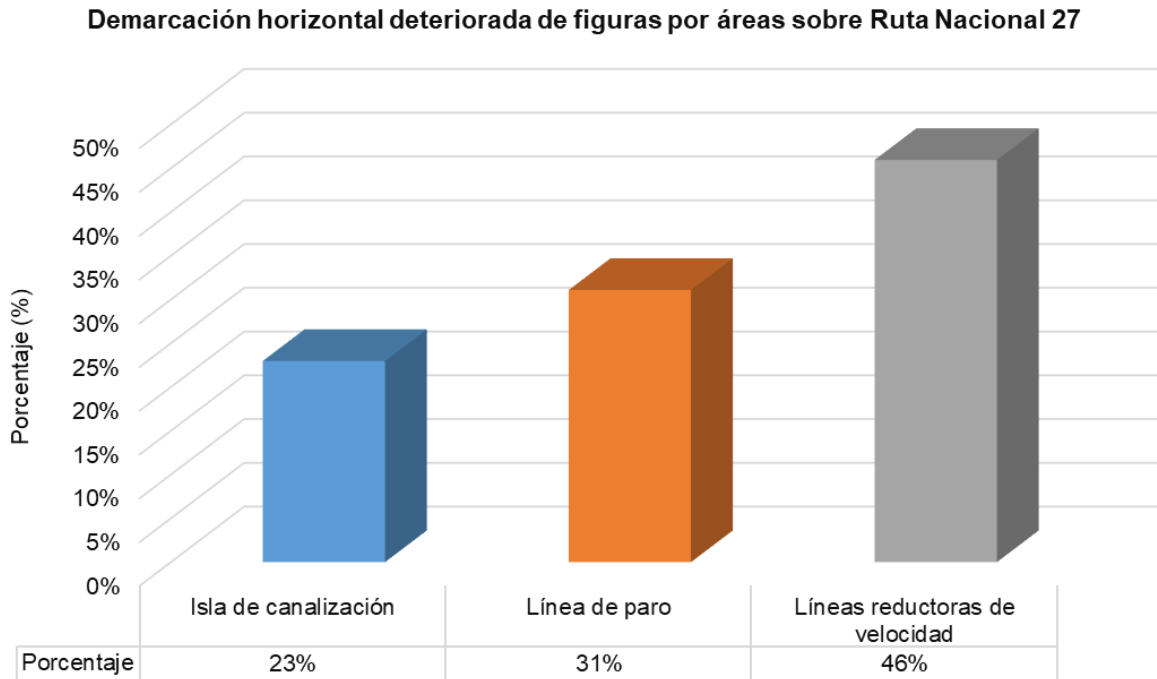
**Figura 22.** Estado de la demarcación horizontal de figuras por áreas en Ruta Nacional 27

En función del tipo de demarcación horizontal de figuras por área, se observa un total de 46 % de las figuras identificadas que presentan deterioro en cuanto a líneas reductoras de velocidad (34 figuras), un 31 % corresponden a líneas de paro (23 figuras) y un 23 % de islas de canalización (17 figuras), como se desglosa en la Figura 22 y Tabla 11, en esta última se observa que la demarcación horizontal en cuanto a líneas reductoras de velocidad presenta 77,98 m<sup>2</sup> equivalentes; en el caso de las líneas de paro este dato es de 45,91 m<sup>2</sup> y las islas de canalización consideran un área de 2144 m<sup>2</sup>.

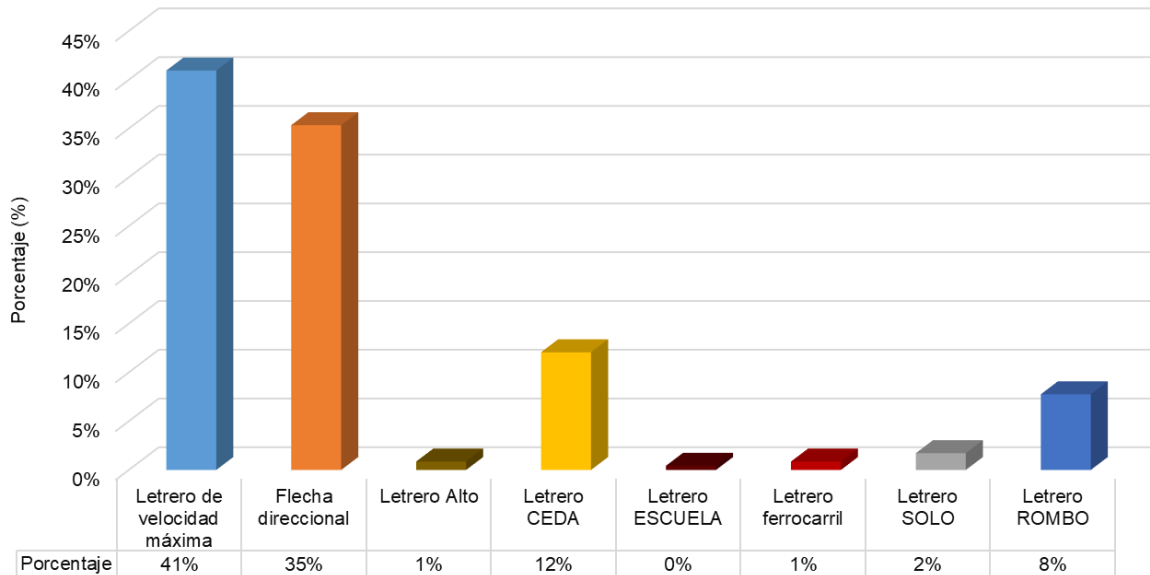
**Figura 23.** Estado de la demarcación horizontal de figuras por unidad en Ruta Nacional 27

En función del tipo de demarcación horizontal de figuras por unidad, se evidencia un total de 41 % de las figuras identificadas que presentan deterioros en cuanto a letreros de velocidad máxima (95 figuras), asimismo se presenta un 35,0 % en flechas direccionales (82 figuras), como se desglosa en la Figura 23 y Tabla 12.

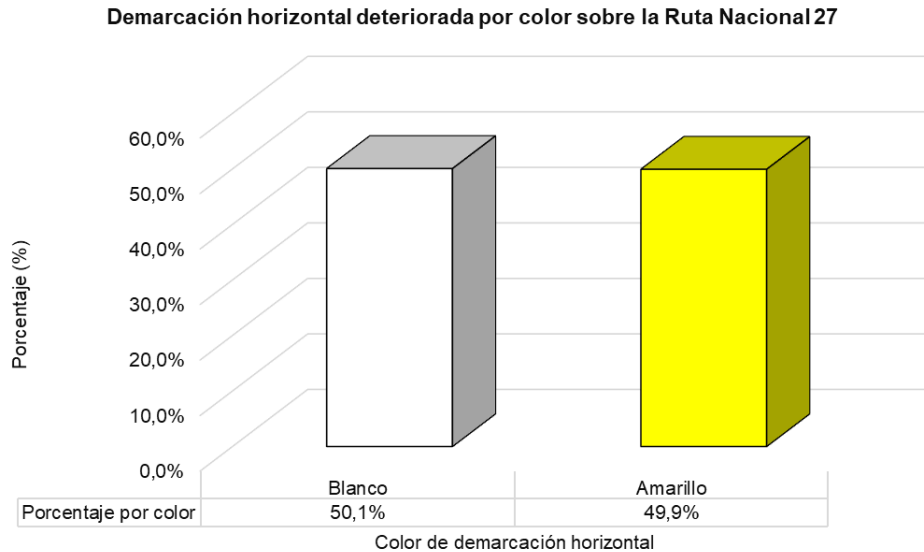
**Figura 24.** Demarcación horizontal deteriorada por color sobre la Ruta Nacional 27

En función del color de la demarcación horizontal, se registró un deterioro similar en ambos colores, en el caso del color amarillo 49,9% de deterioro correspondientes a 1167 tramos identificados y en el caso del color blanco con un 50,1% se presentan en 1164 tramos identificados, como se desglosa en la Figura 24 y Tabla 13.

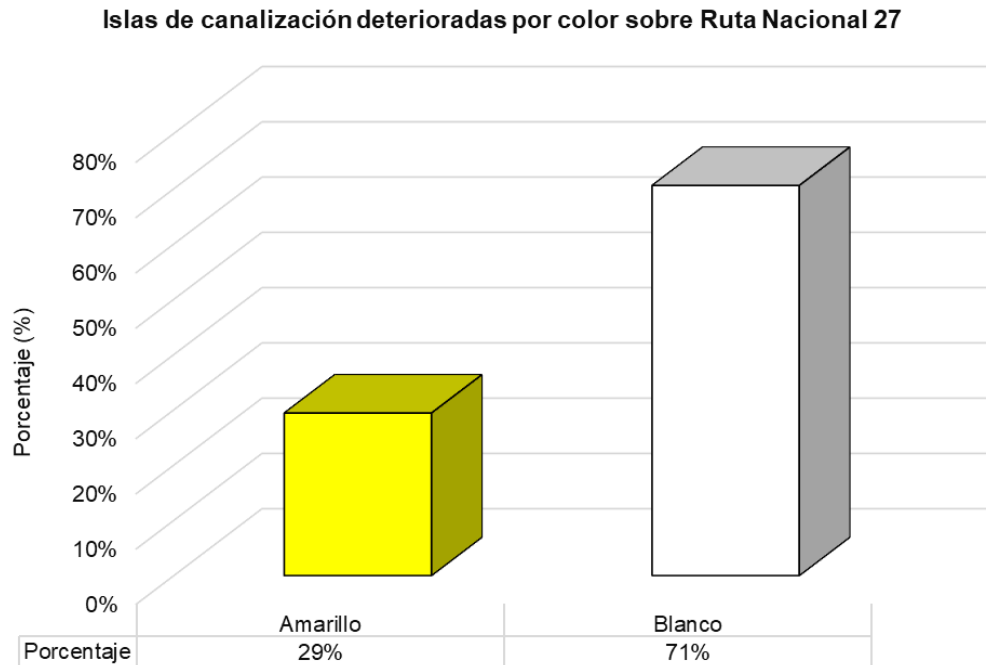
**Figura 25.** Demarcación horizontal en islas de canalización sobre Ruta Nacional 27

En cuanto a las islas de canalización se presenta una clasificación específica por color donde se identifica 71% del total de islas de canalización de color blanco deterioradas (5 tramos o sitios) y el restante 29% son de color amarillo (12 tramos o sitios), como se aprecia en la Figura 25 y Tabla 14.

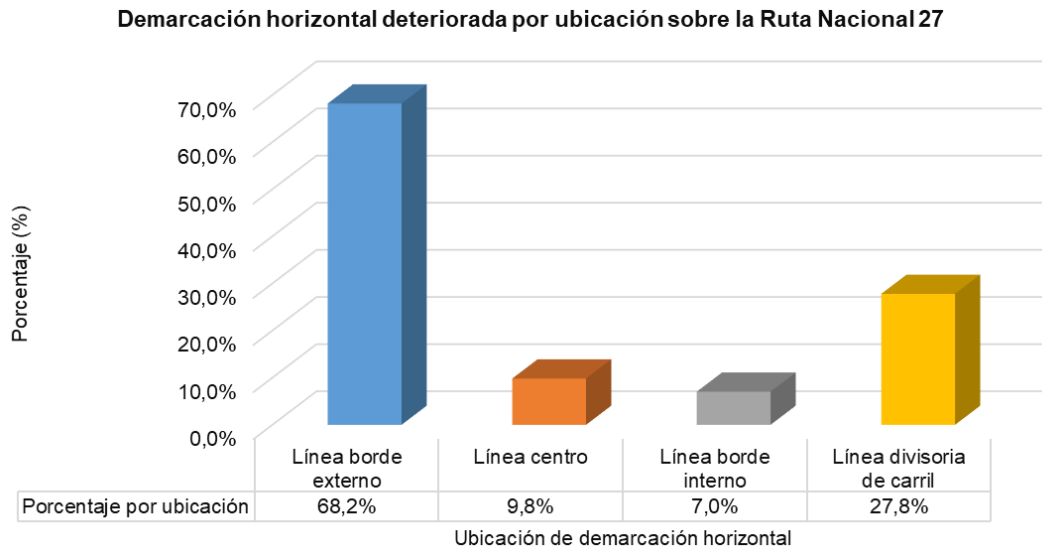
**Figura 26.** Demarcación horizontal deteriorada por ubicación sobre la Ruta Nacional 27

Con respecto a la ubicación de la demarcación horizontal, predominantemente se detectaron deterioros en la línea del borde externo de los carriles, con una ocurrencia del 68 % del total, equivalente a 611 tramos y sitios registrados y 9,57 km lineales equivalentes. La segunda ubicación con mayor ocurrencia fue la línea de carril, demarcación que genera la divisora entre los carriles del mismo sentido de circulación. De estos, se detectó un 28 % de ocurrencia, correspondiente a 249 tramos y sitios y 6,38 km lineales equivalentes. El desglose para cada ubicación se presenta en la Figura 26 y Tabla 15.

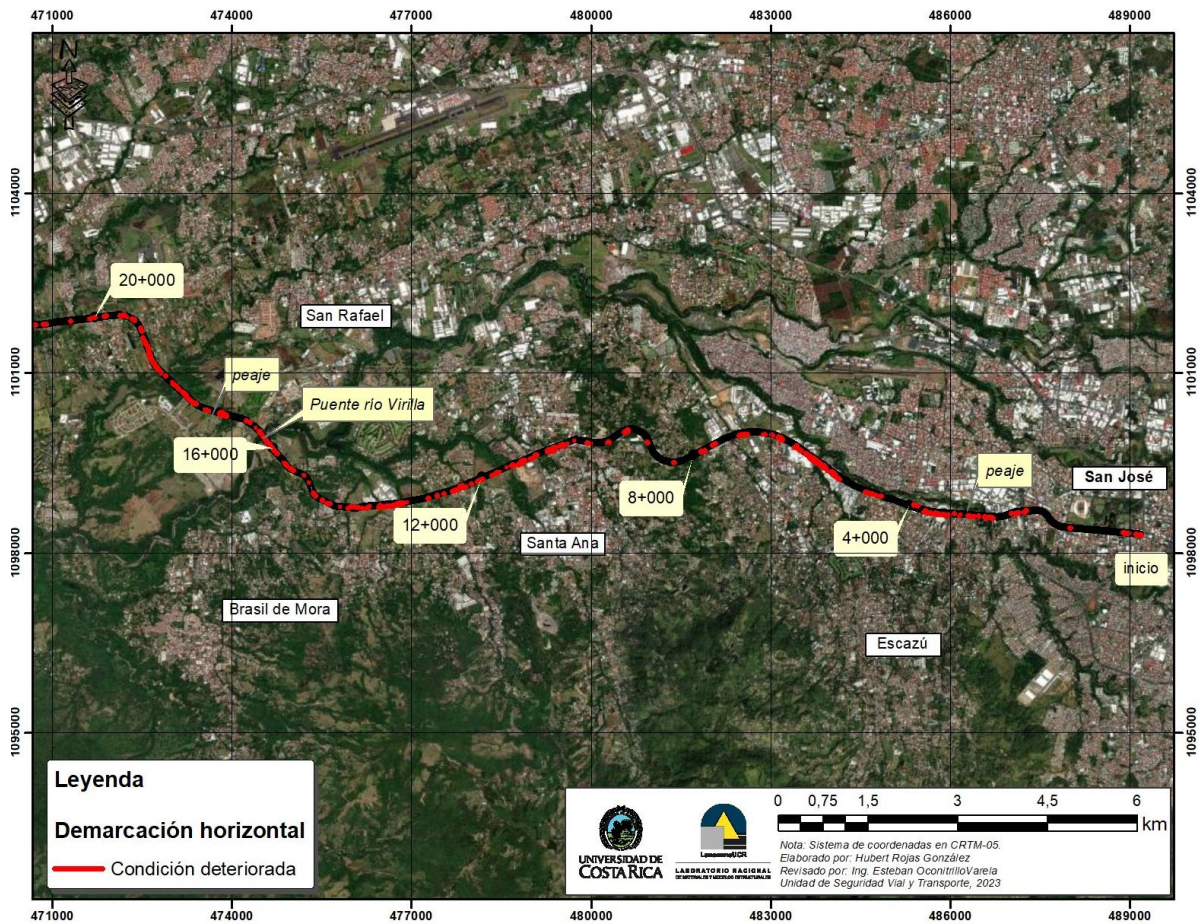
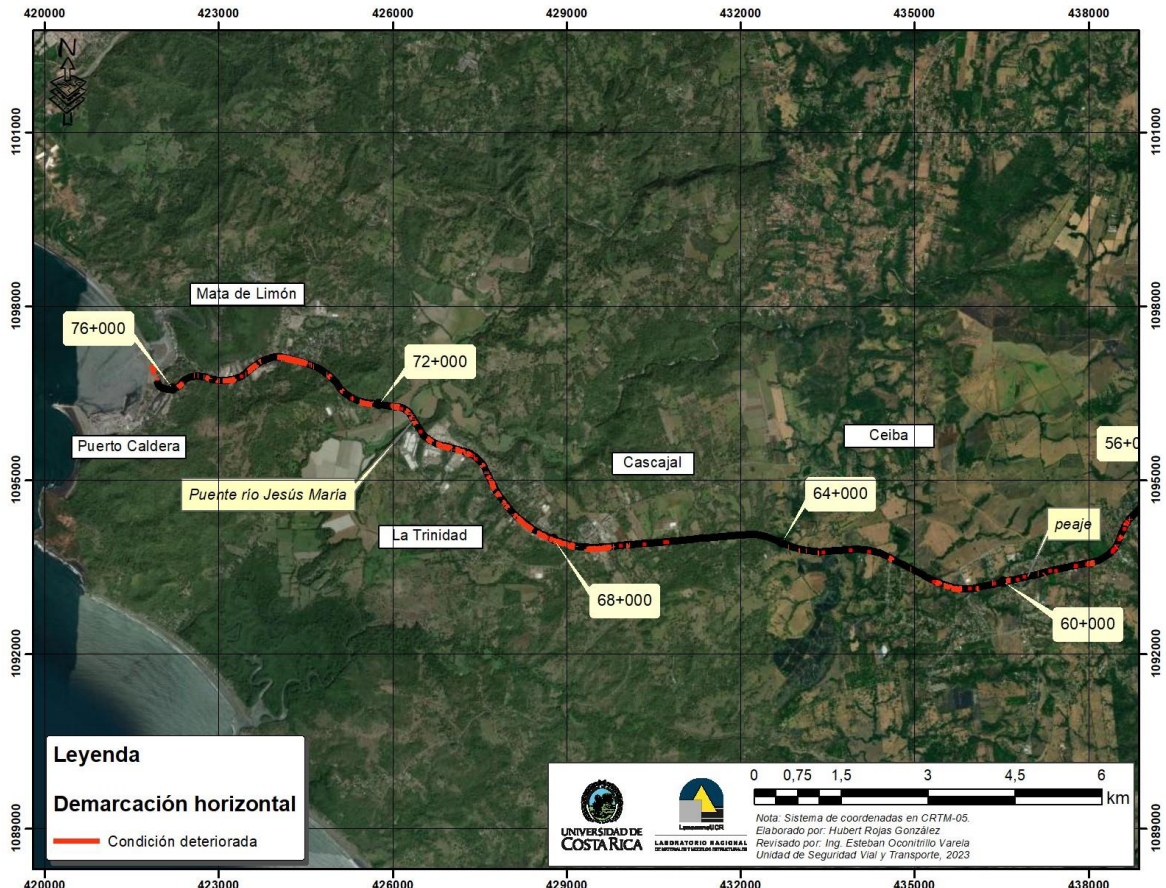
En la Figura 27, Figura 28, Figura 29 y Figura 30 se muestran los mapas donde se ubican los sitios donde se presenta la demarcación horizontal deteriorada, condición que permite evidenciar los tramos de la vía con mayor requerimiento de intervención en su demarcación horizontal, donde resalta el último segmento, presente en la Figura 27 y Figura 30.

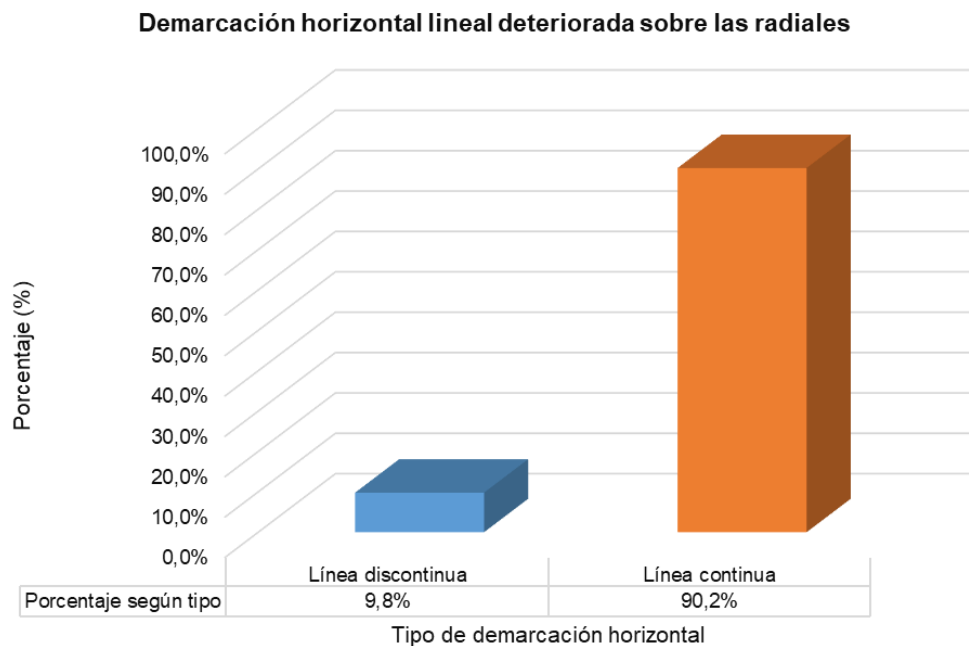
**Figura 31.** Demarcación horizontal deteriorada por tipo sobre las Radiales

En función del tipo de demarcación horizontal, se logró evidenciar que, para un total de 143 tramos evaluados, el 90,2 % presentan deterioro en las líneas continuas (129 tramos), seguido de un 9,8 % para las líneas discontinuas (14 tramos), como se desglosa en la Figura 31 y Tabla 16.

Adicionalmente, a partir del análisis presente en la Tabla 16, se logró cuantificar la cantidad de kilómetros equivalentes de demarcación horizontal continua en estado *Malo* o deteriorado, donde 4,63 km corresponden al tipo línea continua y 0,39 km a líneas discontinuas.

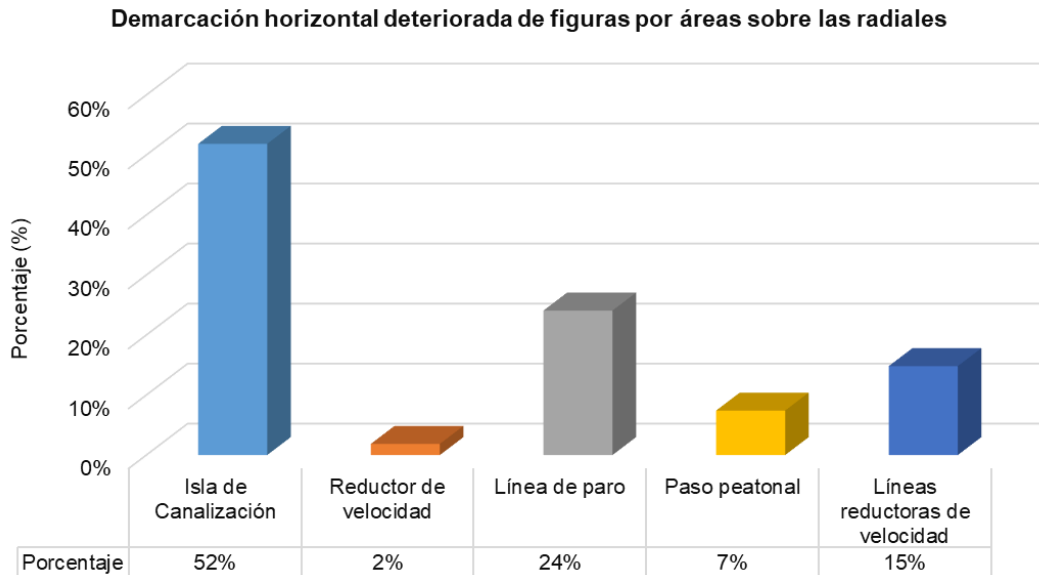
**Figura 32.** Demarcación horizontal deteriorada de figuras por áreas sobre las Radiales

Adicionalmente a la clasificación en función del tipo, se logró cuantificar la cantidad de figuras deterioradas por área sobre las radiales, donde se evaluaron 54 sitios, para los cuales las islas de canalización representan el tipo más deteriorado, sumando un 52% (28 sitios), seguido de la línea de paro, con un deterioro de 24% (13 sitios). El resto del análisis se muestra en la Figura 32 y la Tabla 17.

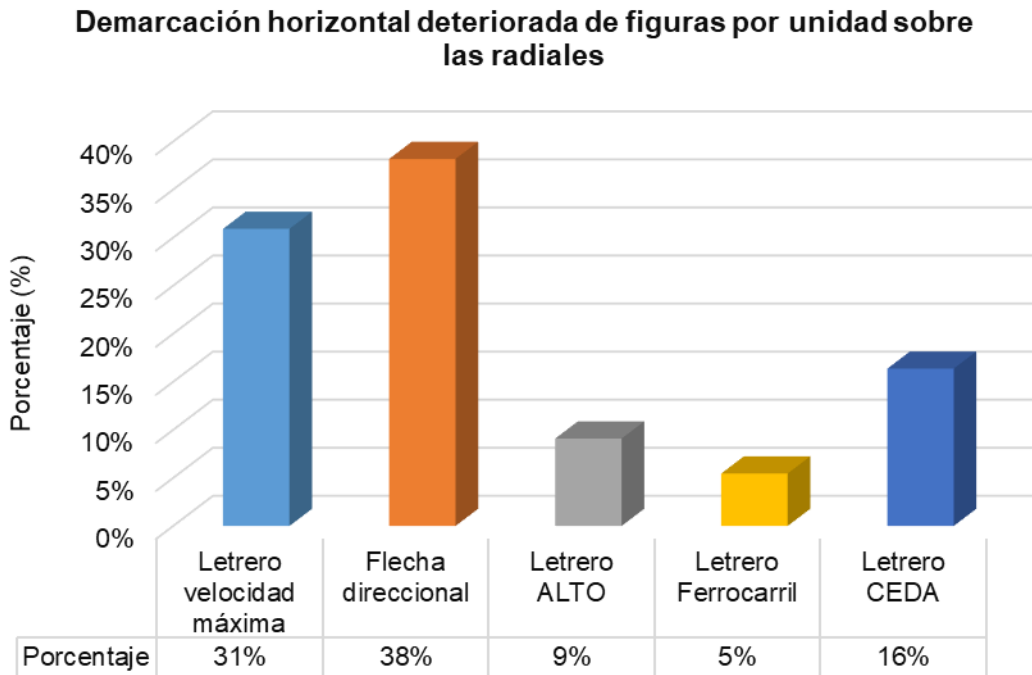
**Figura 33.** Demarcación horizontal deteriorada de figuras por unidad sobre las Radiales

Además, también se logró cuantificar el deterioro de figuras por unidad sobre las radiales para 55 figuras en total. De estas, las flechas direccionales fueron las más deterioradas, para las cuales se contabilizaron 21 figuras (38%), seguido de los letreros de velocidad máxima, que sumaron 17 figuras (31%). El resto del análisis se muestra en la Figura 33 y la Tabla 18.

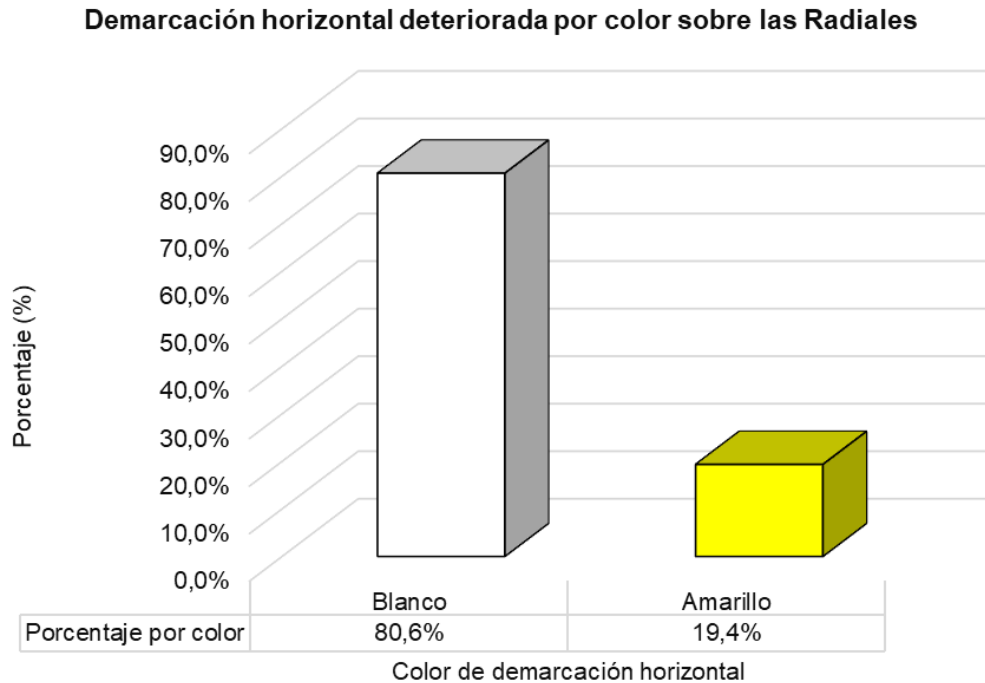
**Figura 34.** Demarcación horizontal deteriorada por color sobre las Radiales

En función del color de la demarcación horizontal, se registró un deterioro predominante en la demarcación color blanco, con una ocurrencia del 80,6 %, equivalente a 204 tramos y sitios con deterioros con una extensión de 4,44 km lineales equivalentes. De forma análoga, la demarcación color amarillo presentó un 19,4 % de ocurrencia, equivalente a 49 tramos con deterioros con una extensión de 1,8 km lineales equivalentes, como se desglosa en la Figura 34 y Tabla 19.

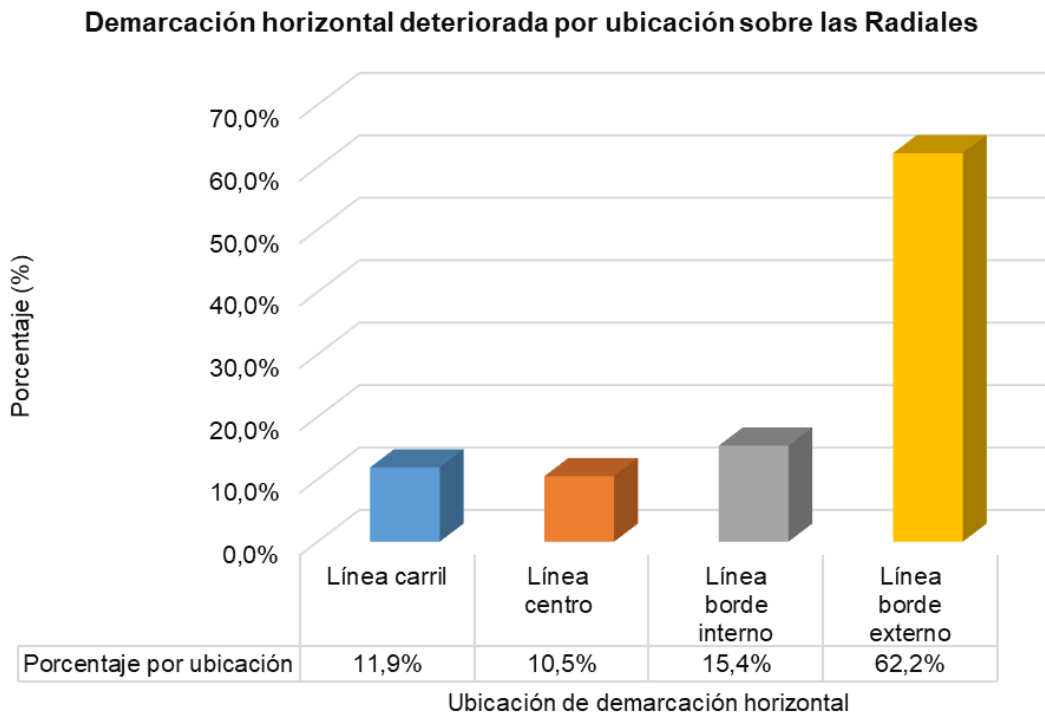
**Figura 35.** Demarcación horizontal deteriorada por ubicación sobre las Radiales

Con respecto a la ubicación de la demarcación horizontal, predominantemente se detectaron deterioros en la línea del borde externo de los carriles, con una ocurrencia del 62,2 % del total de sitios, equivalente a 89 tramos registrados y 3,14 km lineales equivalentes. La segunda ubicación con mayor ocurrencia fue la línea del borde interno. De esta, se detectó un 15,4 % de ocurrencia, correspondiente a 22 sitios y 0,560 km lineales equivalentes. El desglose para cada ubicación se presenta en la Figura 38 y Tabla 20.

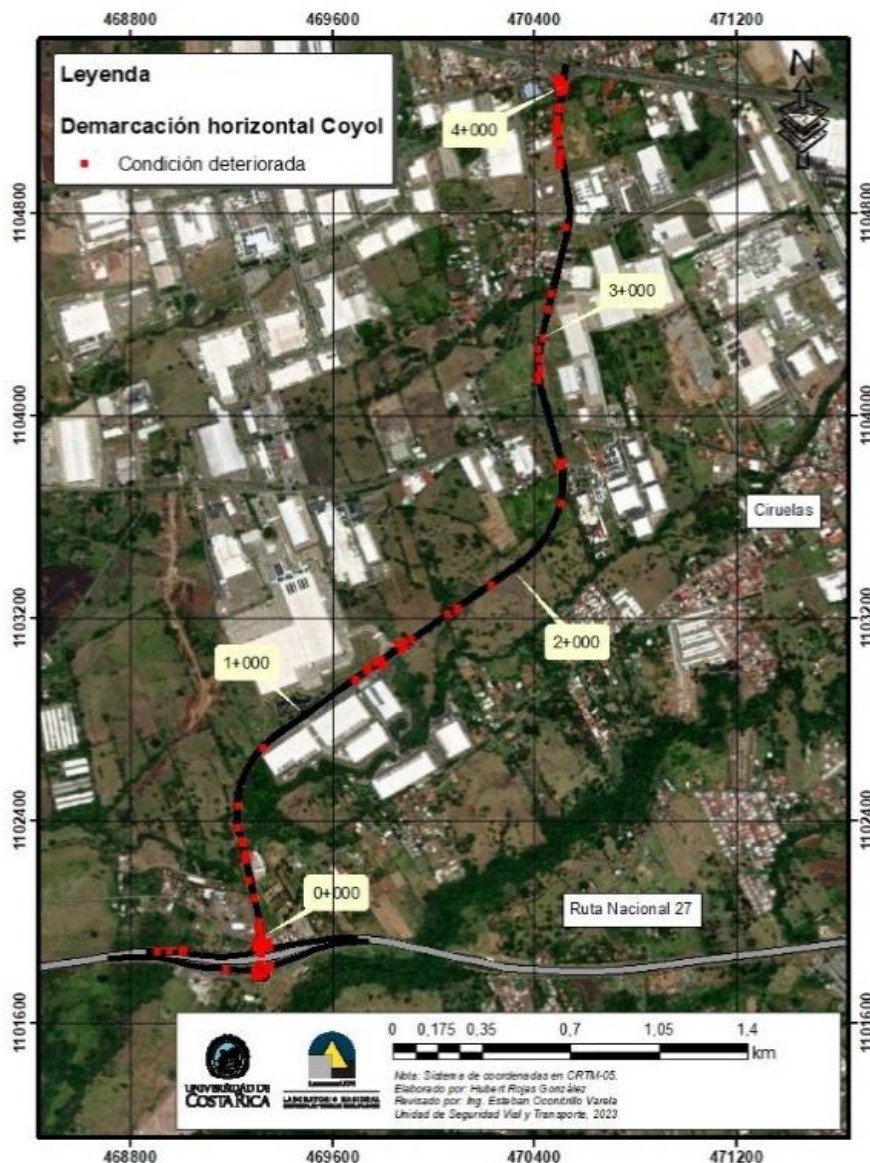
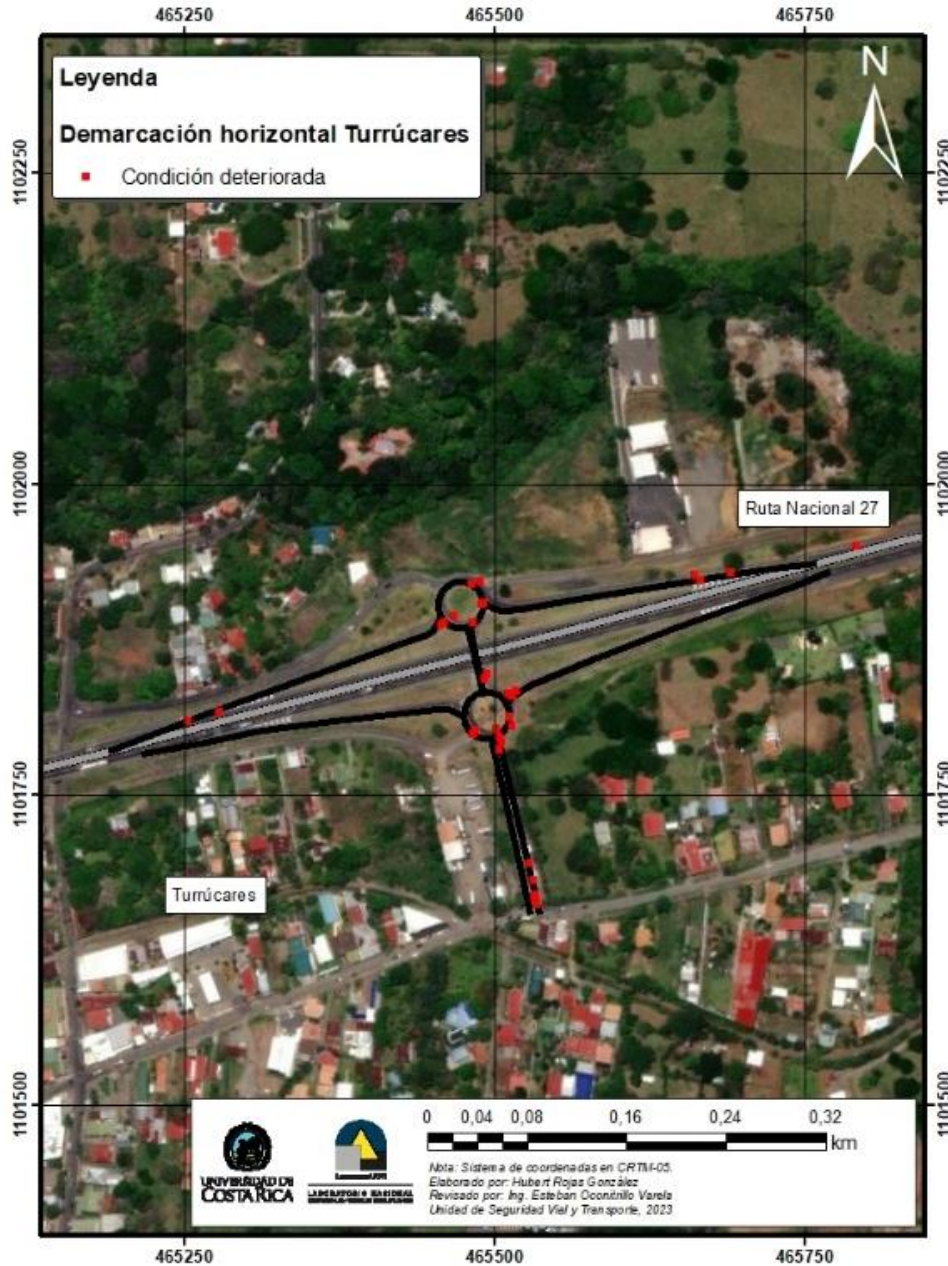
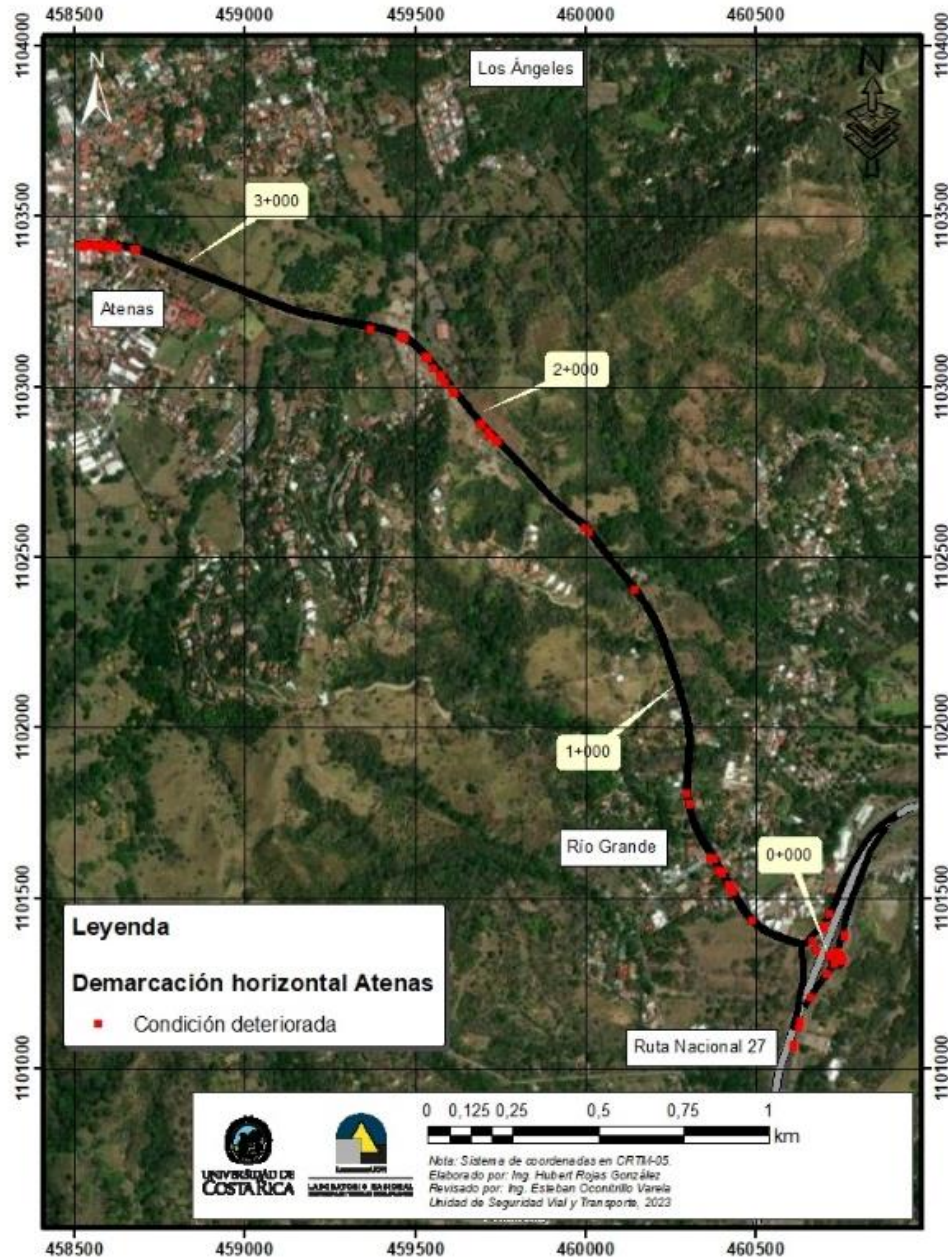
En la Figura 36, Figura 37, Figura 38 y Figura 39 se muestran los mapas donde se ubican los sitios donde se presenta la demarcación horizontal deteriorada, condición que permite evidenciar los tramos de la vía con mayor requerimiento de intervención en su demarcación horizontal, donde resalta que en general las radiales en toda su extensión presentan condiciones que requieren de intervención.

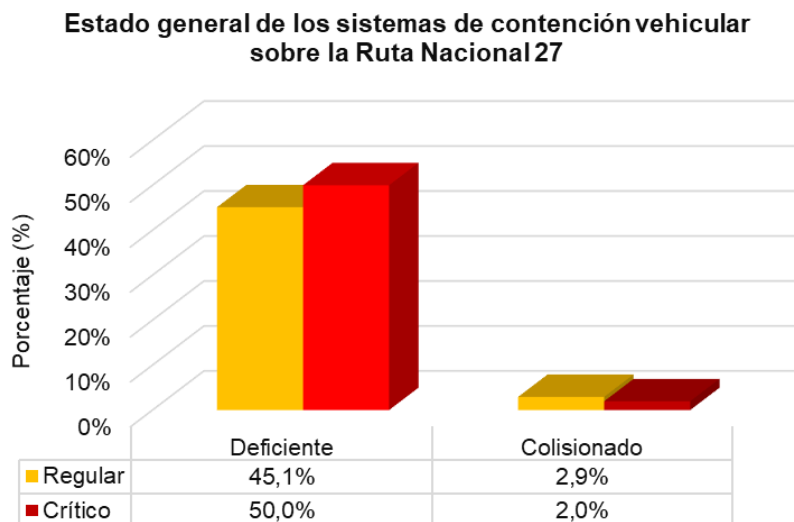
**Figura 40.** Estado de los sistemas de contención vehicular deficientes y colisionados sobre la Ruta Nacional 27

A partir de la evaluación de los sistemas de contención vehicular (SCV) sobre la Ruta Nacional 27, se identificaron 512 dispositivos con algún grado de deficiencia o deterioro, de los cuales se evidenció un 4,9 % (25 elementos) en condición *Colisionado* y un 95,1 % (487 elementos) en condición *Deficiente*. Ambas condiciones podrían propiciar la ocurrencia de choques viales o aumentar la severidad del evento. En la Figura 40 y Tabla 21 se detallan los porcentajes y cantidades antes expuestos asociados a los SCV en condición *Deficiente* y *Colisionado*. A su vez, para ambas condiciones, los SCV se clasificaron en estado *Regular* o *Crítico*. Para el caso de los SCV en condición *Deficiente* (95,1 % del total), se identifica un 50,0 % (256 elementos) en estado *Crítico* y un 45,1 % (231 elementos) en estado *Regular*.

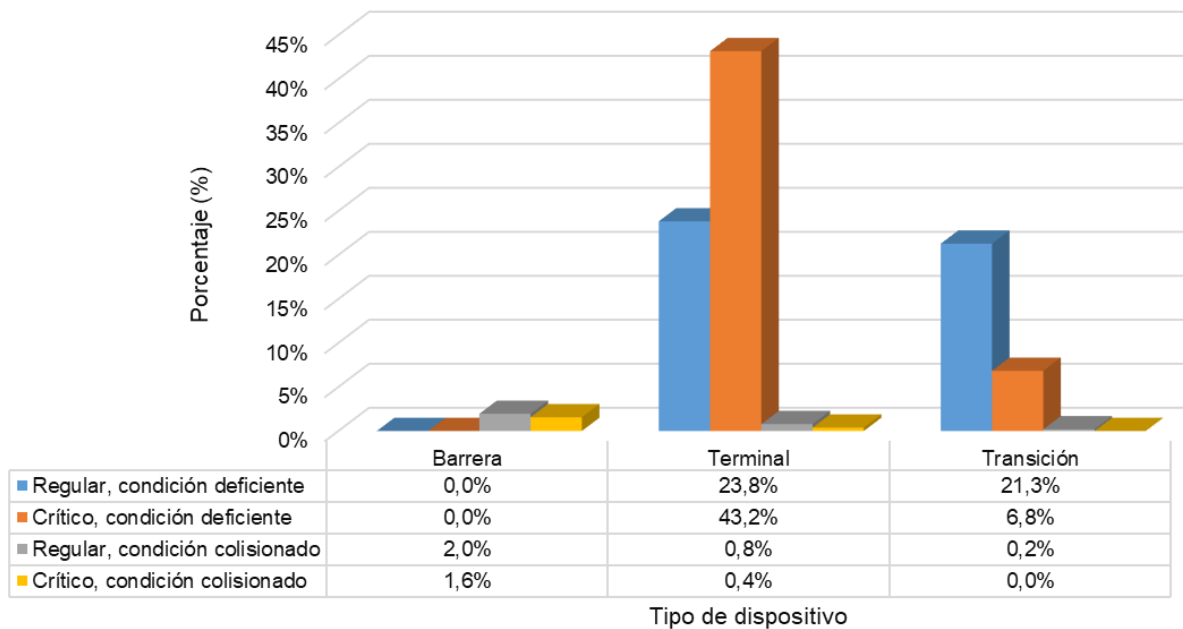
Figura 41. Condición de los sistemas de contención vehicular sobre la Ruta Nacional 27

Del 95,1 % de SCV en condición Deficiente de la Ruta Nacional 27, se procedió a segregar su estado en función del tipo de dispositivo, como se observa en la Figura 41 y se desglosa en la Tabla 22.

Las transiciones en general, como se observa en la Figura 41 se clasificaron como Regulares, ya que, a pesar de encontrarse estructuralmente en buen estado como se observa en la Figura 42, estas no responden a transiciones aceptadas bajo normativa estadounidense o europea ni a diseños oficialmente recomendados por fabricantes. Del total de dispositivos analizados, 21,3% (109 elementos tipo transición) presentan un estado Regular y 6,8 % (35 elementos tipo transición) presentan un estado Crítico.

A nivel de terminales, un 43,2 % (221 elementos) se ubicó en estado Crítico y un 23,8 % (122 elementos) en estado Regular. Estas deficiencias se evidencian en toda la ruta, tanto en la mediana, aproximaciones a peajes y zonas laterales, riesgos visibles en la Figura 42. En cuanto a los elementos tipo barrera, se evidenció un 2 % (10 elementos) en estado Regular y un 1,6% (8 elementos) en estado Crítico.
