Informe: EIC-Lanamme-INF-1464-2023

# Informe de Evaluación de la Seguridad Vial del Proyecto San José – Caldera Ruta Nacional 27 Años 2022 – 2023

**Unidad de Seguridad Vial y Transporte  
Programa de Ingeniería del Transporte**

San José, Costa Rica  
Noviembre, 2023

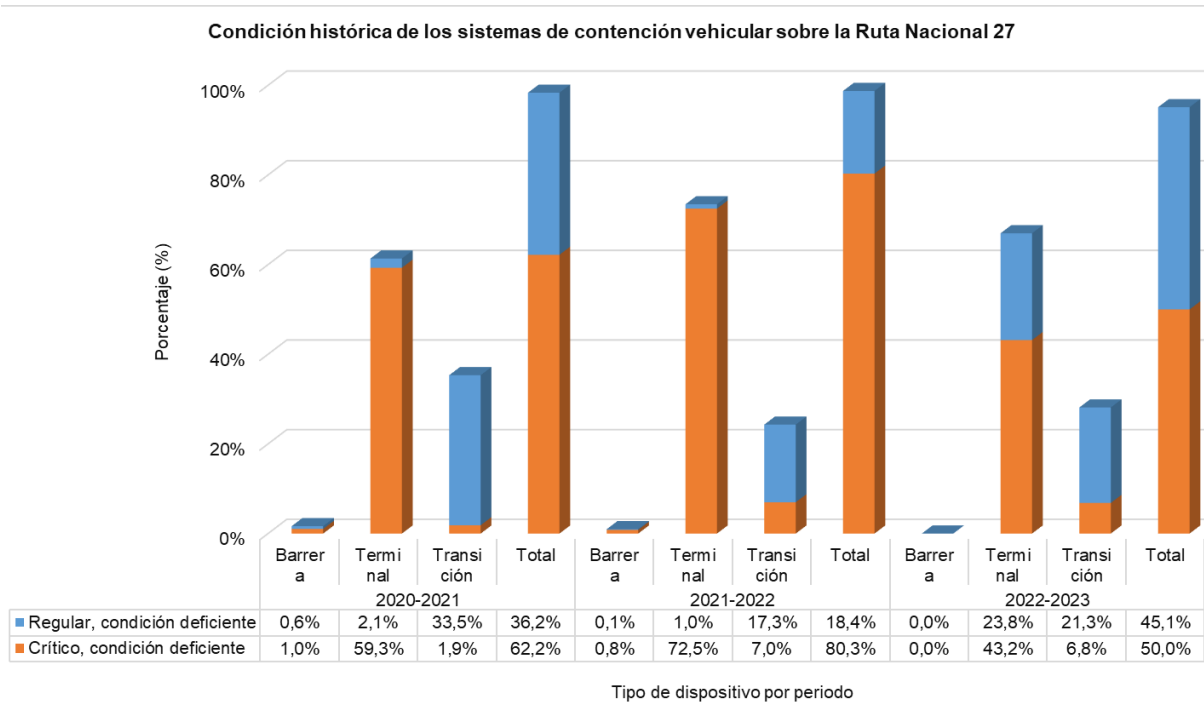
**Figura 44.** Comparación del registro histórico de sistemas de contención vehicular en condición deficiente

A partir de la comparación de la evaluación de los sistemas de contención vehicular realizados en los periodos 2020-2021, 2021-2022 y 2022-2023, presentes en la Tabla 23 y Figura 44, se realizan las siguientes afirmaciones:

- Las transiciones mantienen en términos generales los riesgos expuestos de forma constante a través del tiempo.
- Los terminales representan en ambos periodos la mayor cantidad de deficiencias en los SCV, alcanzando un 68,2 % para el periodo 2022-2023.
- En términos generales las barreras presentan una baja representación a nivel de deficiencias en los periodos analizados, sin embargo, representan el dispositivo con mayor registro de colisiones (3,5 %).
- En términos generales el mantenimiento de los sistemas de contención vehicular es apropiado, por lo que los registros de la condición *Colisionada* presentan valores bajos.
- La Figura 44 evidencia que la mitad de los dispositivos están en condición *Deficiente* y estado *Crítico*, dato que alcanza un 50,0 % del total de dispositivos evaluados para el periodo 2022-2023.

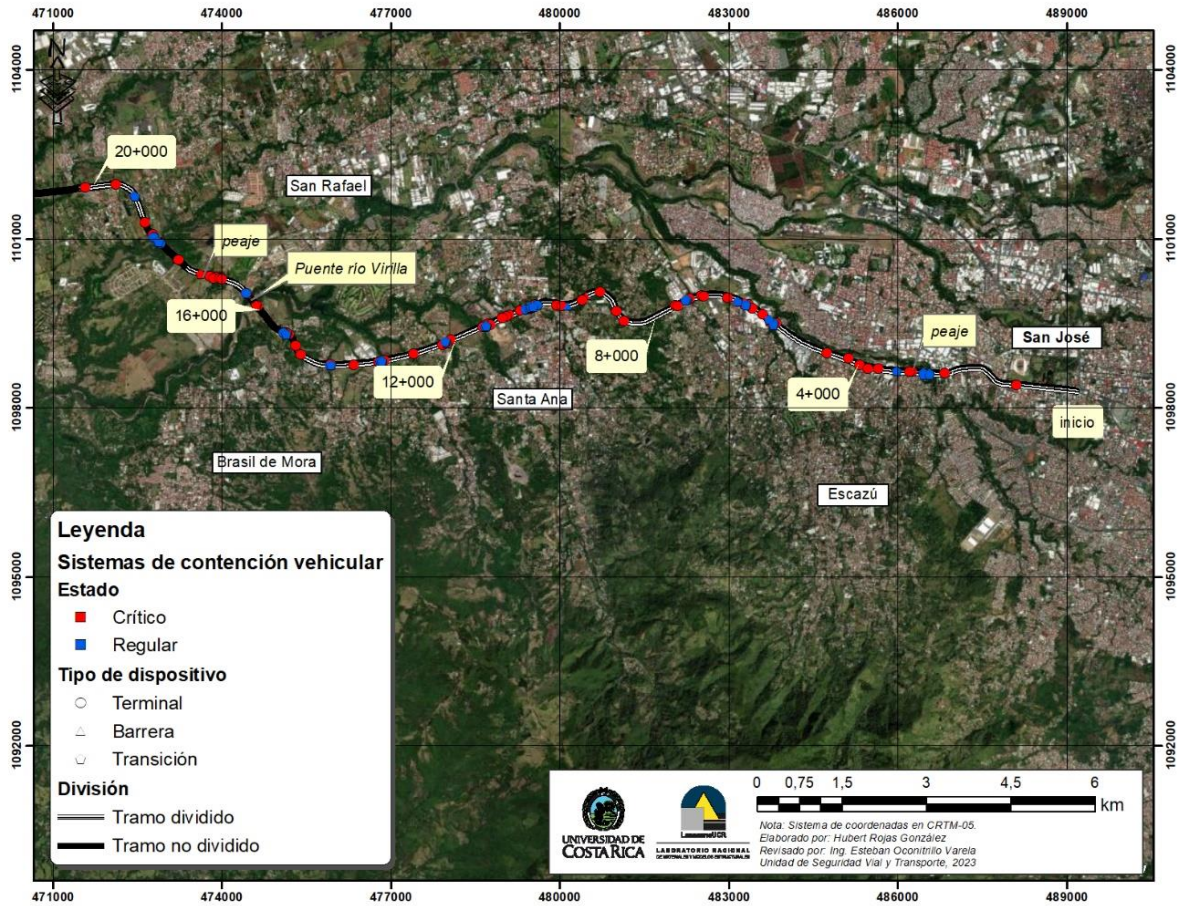
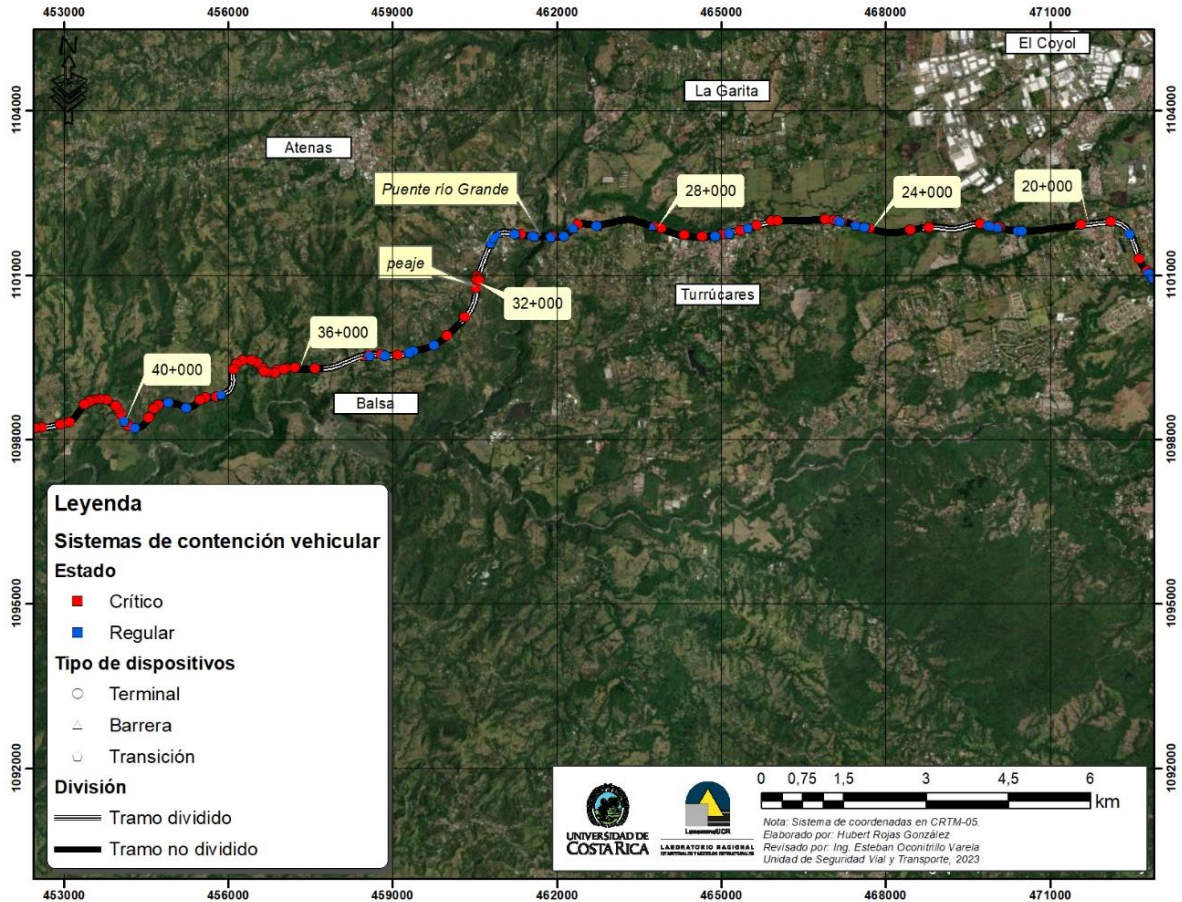
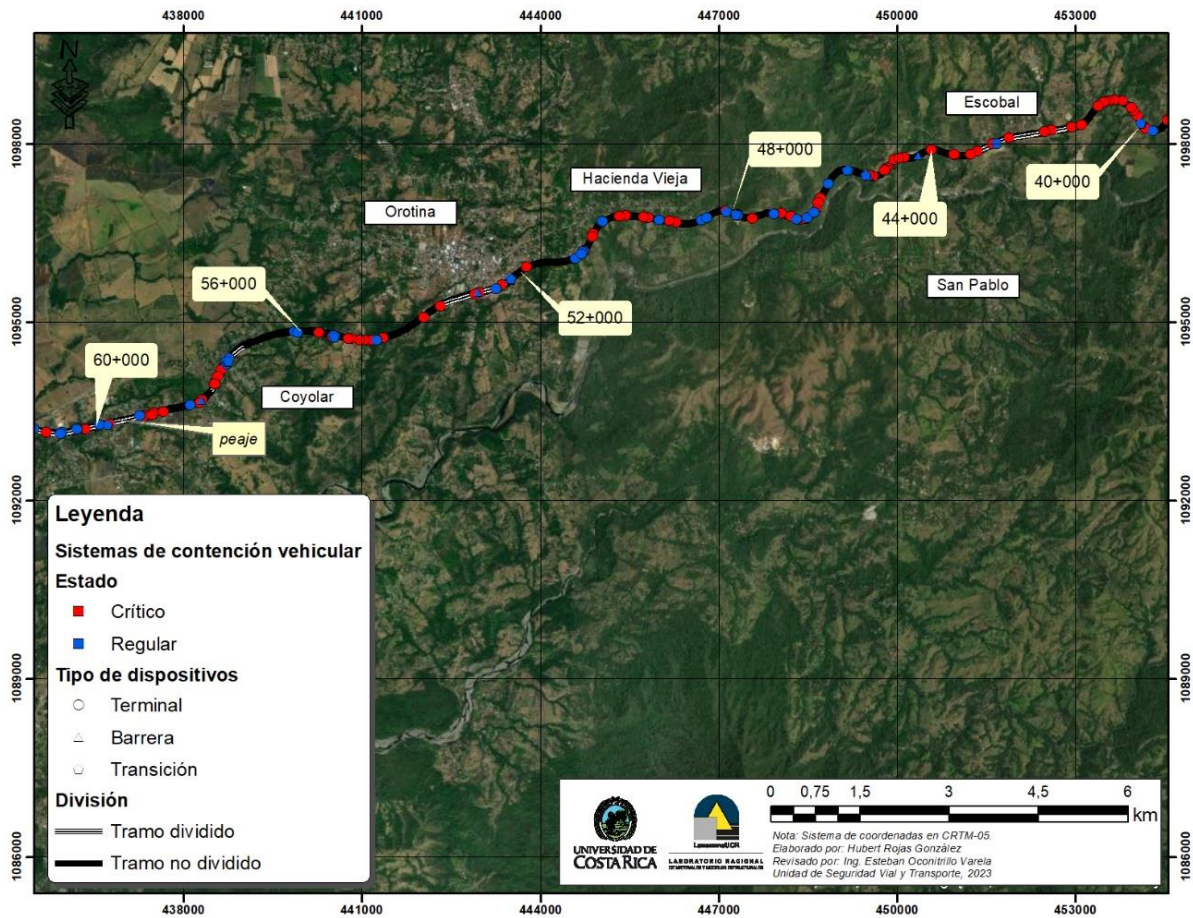
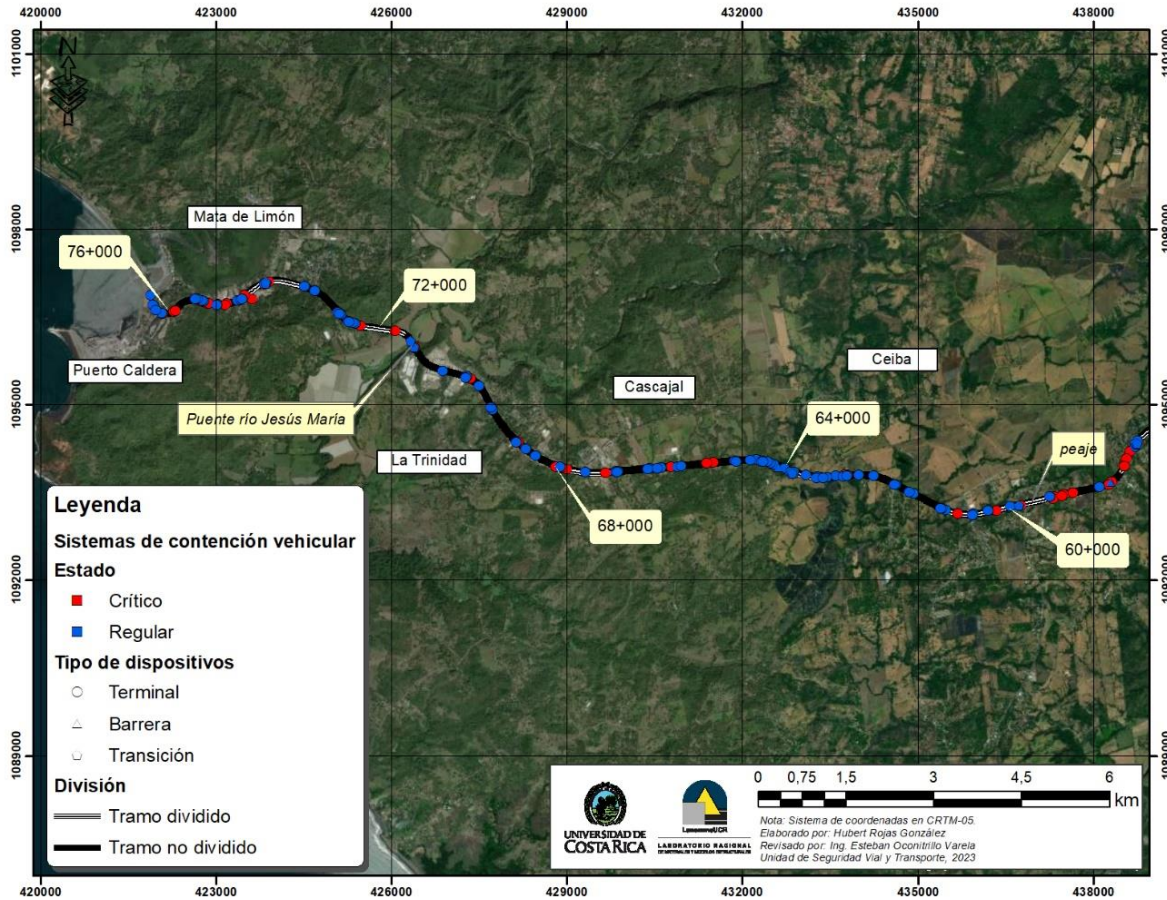
A partir de los datos recolectados acerca del estado de los sistemas de contención vehicular, se generaron los mapas presentes en la Figura 45, Figura 46, Figura 47 y Figura 48. Estos mapas evidencian la ubicación espacial de las deficiencias, en conjunto con la segregación de la vía en función de su sección transversal, específicamente, la presencia de una división física que separa los flujos de circulación mediante una mediana o barrera de contención vehicular en la mediana.

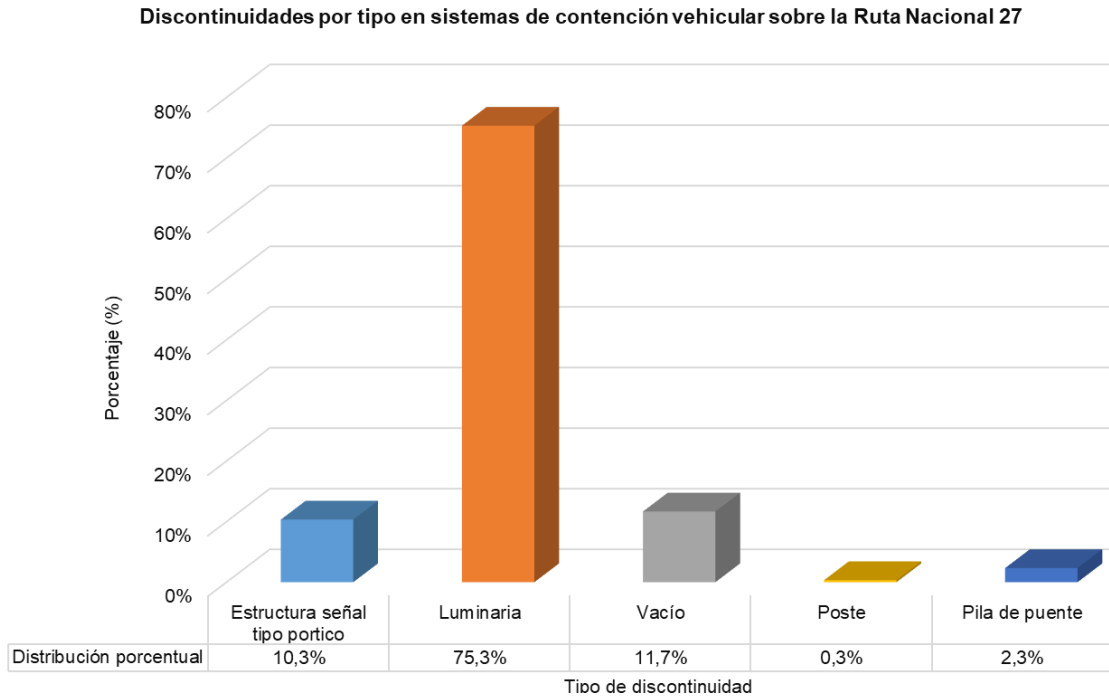
**Figura 49.** Clasificación de las discontinuidades de los SCV sobre la Ruta Nacional 27

Adicionalmente, se registró la presencia de discontinuidades a lo largo de los dispositivos de contención vehicular, estos clasificados según se detalla en la Tabla 24 y Figura 49, así como se ejemplifican en la Figura 50, de las cuales se generan las siguientes afirmaciones:

- La Ruta Nacional 27 presenta de forma generalizada deficiencias en la conceptualización de los sistemas de contención vehicular, por lo que se registraron 300 elementos que irrumpen la continuidad de los dispositivos de contención y limitan su correcto funcionamiento.

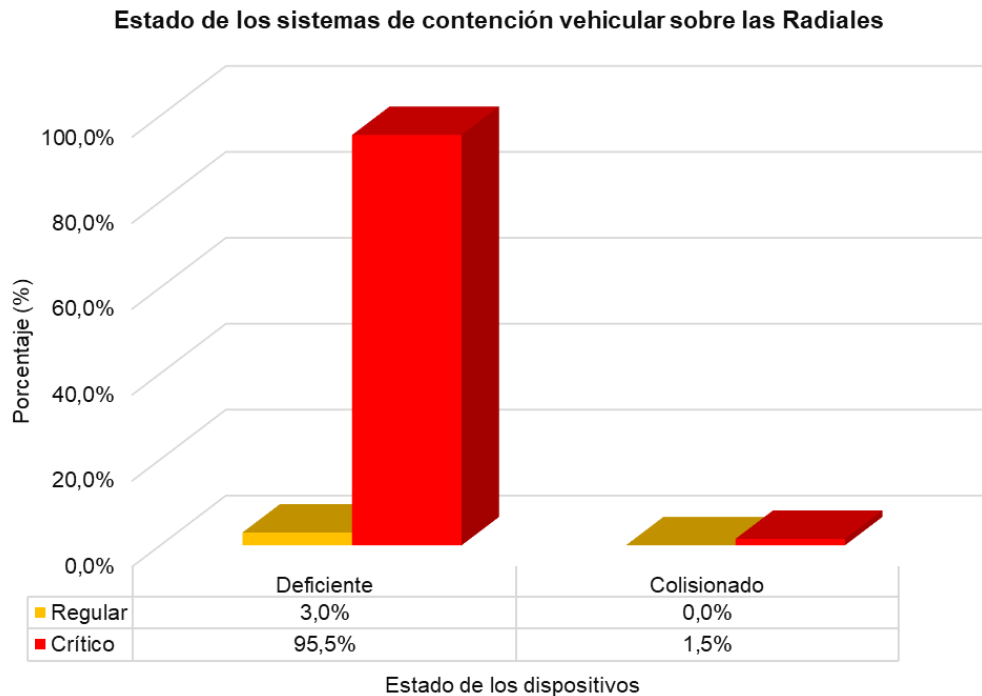
**Figura 55.** Estado de los sistemas de contención vehicular deficientes y colisionados sobre las Radiales

A partir de la evaluación de los SCV sobre cada una de las Radiales, se identificaron 67 dispositivos con algún grado de deficiencia o deterioro, de los cuales se evidenció un 1,5% en condición *Colisionado* y un 98,5 % en condición *Deficiente*, condición que podría propiciar la ocurrencia de choques viales o aumentar la severidad del evento. En la Figura 55 se detallan los porcentajes antes expuestos asociados a los SCV en condición *Deficiente* y *Colisionado*. A su vez, para ambas condiciones, los SCV se clasificaron en estado *Regular* o *Crítico*, como se detalla en la Figura 56.

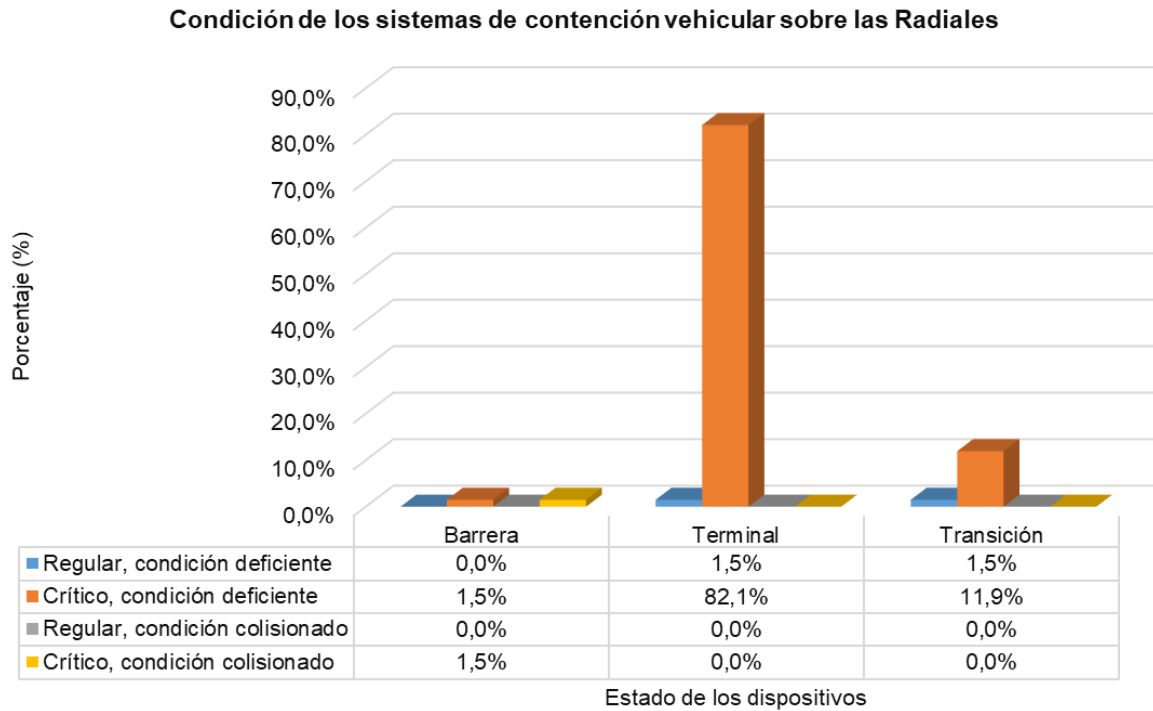
**Figura 56.** Condición de los sistemas de contención vehicular sobre las Radiales

Del 98,5 % de SCV en condición *Deficiente* de la Tabla 26, se procedió a segregar su estado en función del tipo de dispositivo, como se observa en la Figura 56 y Tabla 27. De estos se evidencia que un 82,1 % de los dispositivos con condiciones *Deficiente* y estado *Crítico* corresponden a 55 terminales. A nivel de transiciones, se identificó un 11,9 % en estado *Crítico*, esto al valorar que los dispositivos identificados no responden a los diseños típicos de transiciones.

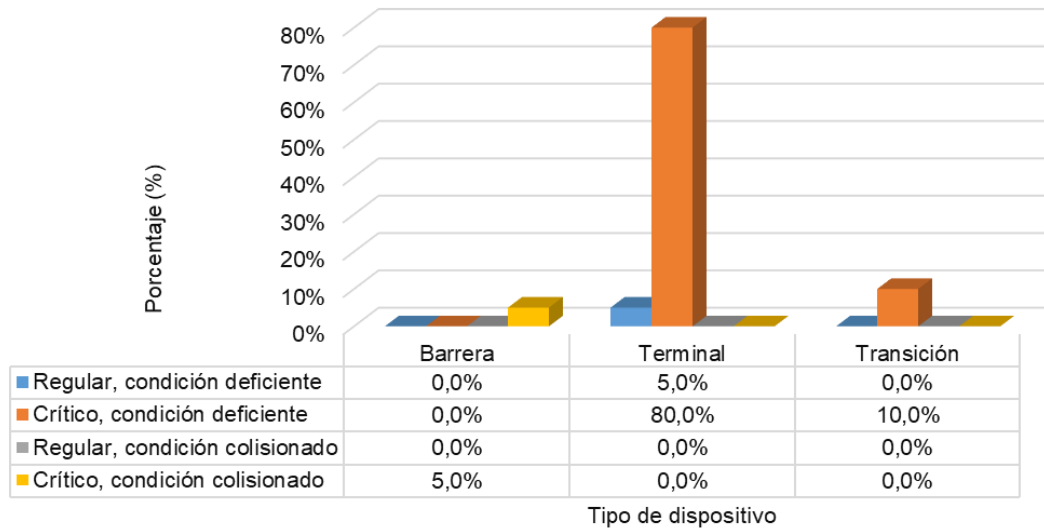
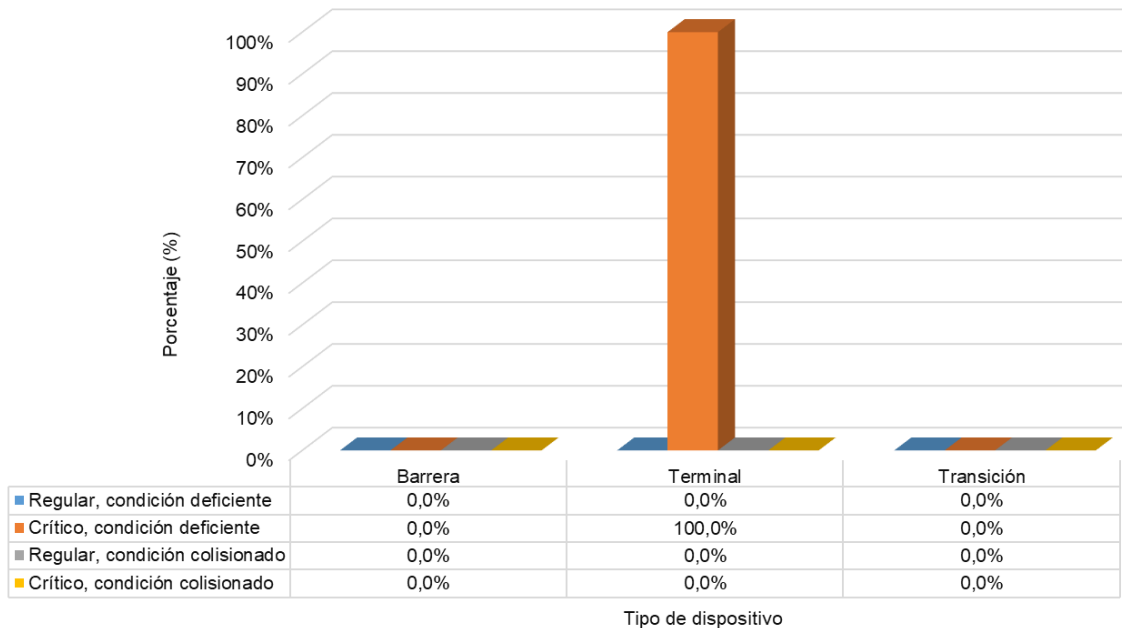
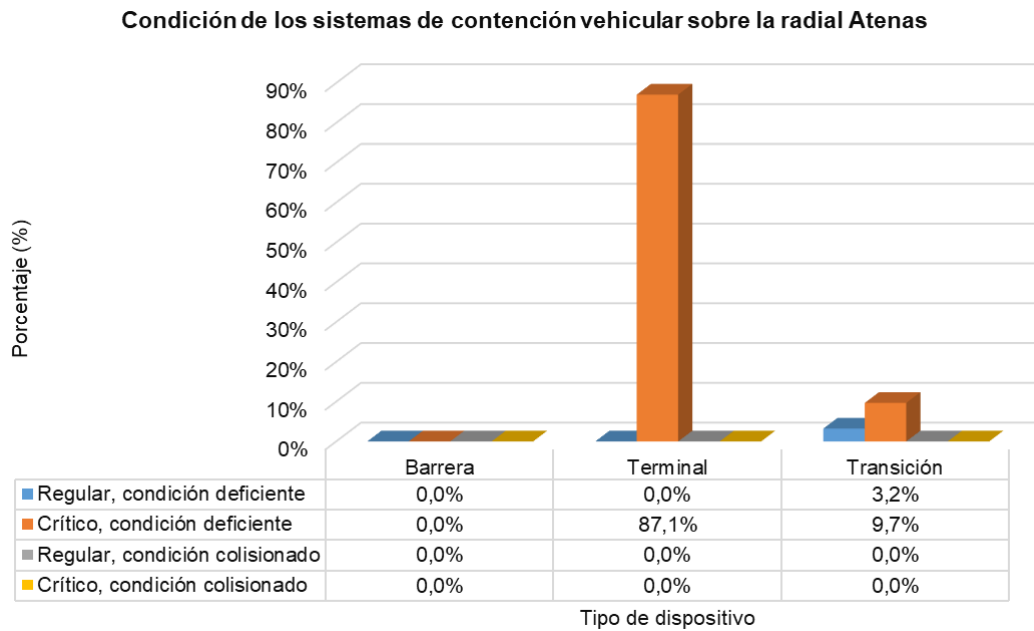
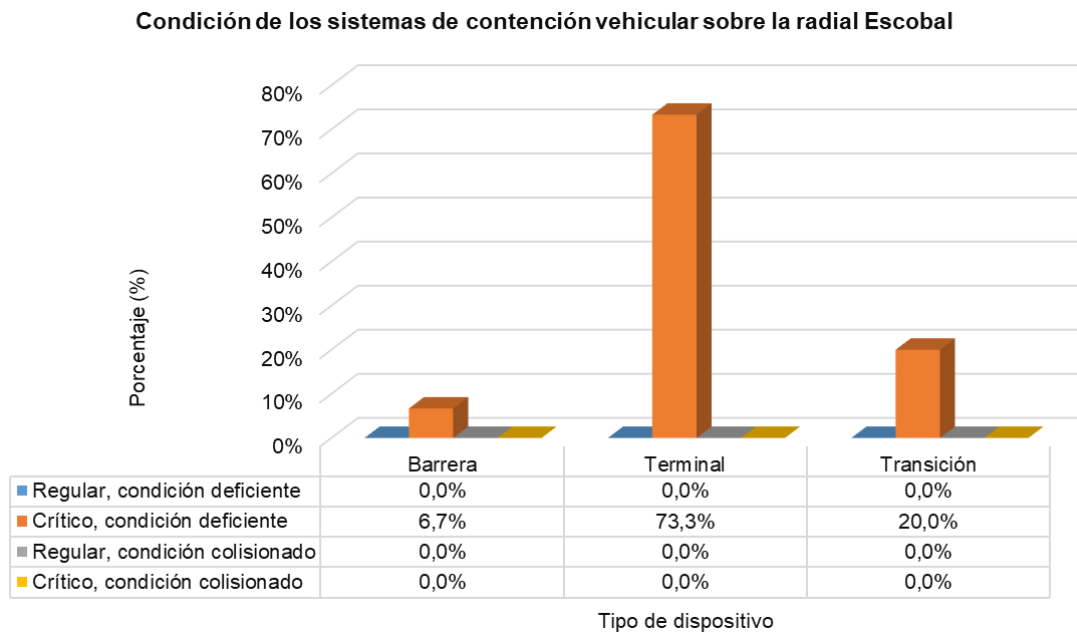
Al analizar las deficiencias por radiales presentes en la Figura 57, Figura 59 y Figura 60, se evidenció que tanto la Radial El Coyol, Radial Atenas y Radial Escobal presentan predominantemente deficiencias a nivel de *terminales* con estado *Crítico*, con un 80 %, 87 % y 73 % respectivamente. Mientras que, en la Radial Turrúcares el 100 % corresponde a deficiencias a nivel de *terminales* en estado *Crítico*, como se observa en la Figura 58.

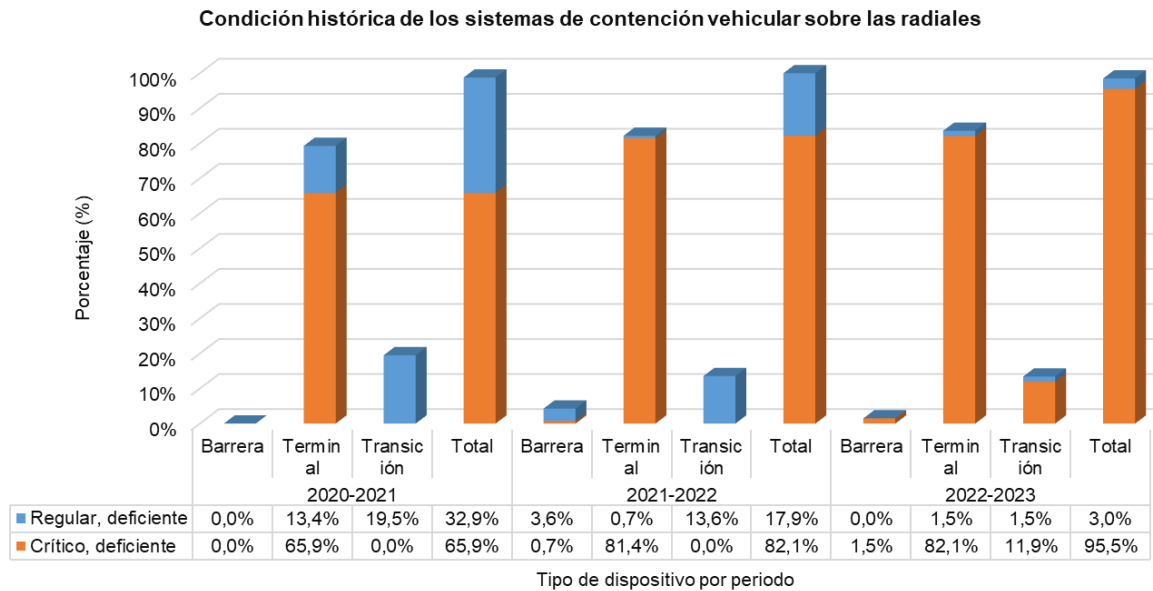
**Figura 61.** Comparación del registro histórico de sistemas de contención vehicular en condición deficiente

A partir de la comparación de la evaluación de los sistemas de contención vehicular realizados en los periodos, 2020-2021, 2021-2022 y 2022-2023, presentes en la Tabla 28 y Figura 61, se realizan las siguientes afirmaciones:

- Las transiciones mantienen en términos generales los riesgos expuestos de forma constante a través del tiempo.
- Los terminales representan la mayor cantidad de deficiencias en los SCV, alcanzando un 83 % para el periodo 2022-2023.
- En términos generales las barreras presentan una baja representación a nivel de deficiencias en ambos periodos, sin embargo, representan el dispositivo con mayor registro de colisiones.
- En términos generales el mantenimiento de los sistemas de contención vehicular es apropiado, por lo que los registros de la condición *Colisionada* presentan valores bajos.
- La Figura 61 evidencia una presencia predominante de dispositivos en condición *Deficiente* con estado *Crítico*, dato que alcanza un 96 % del total de dispositivos evaluados para el periodo 2022-2023.

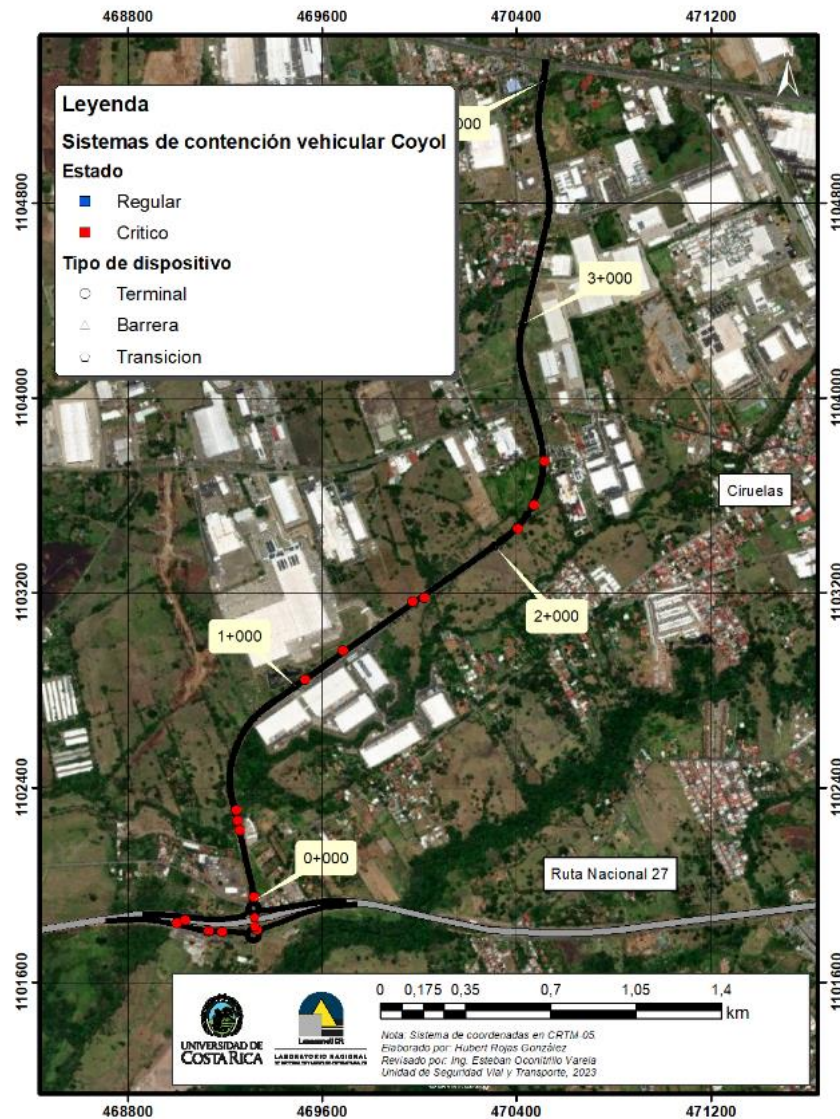
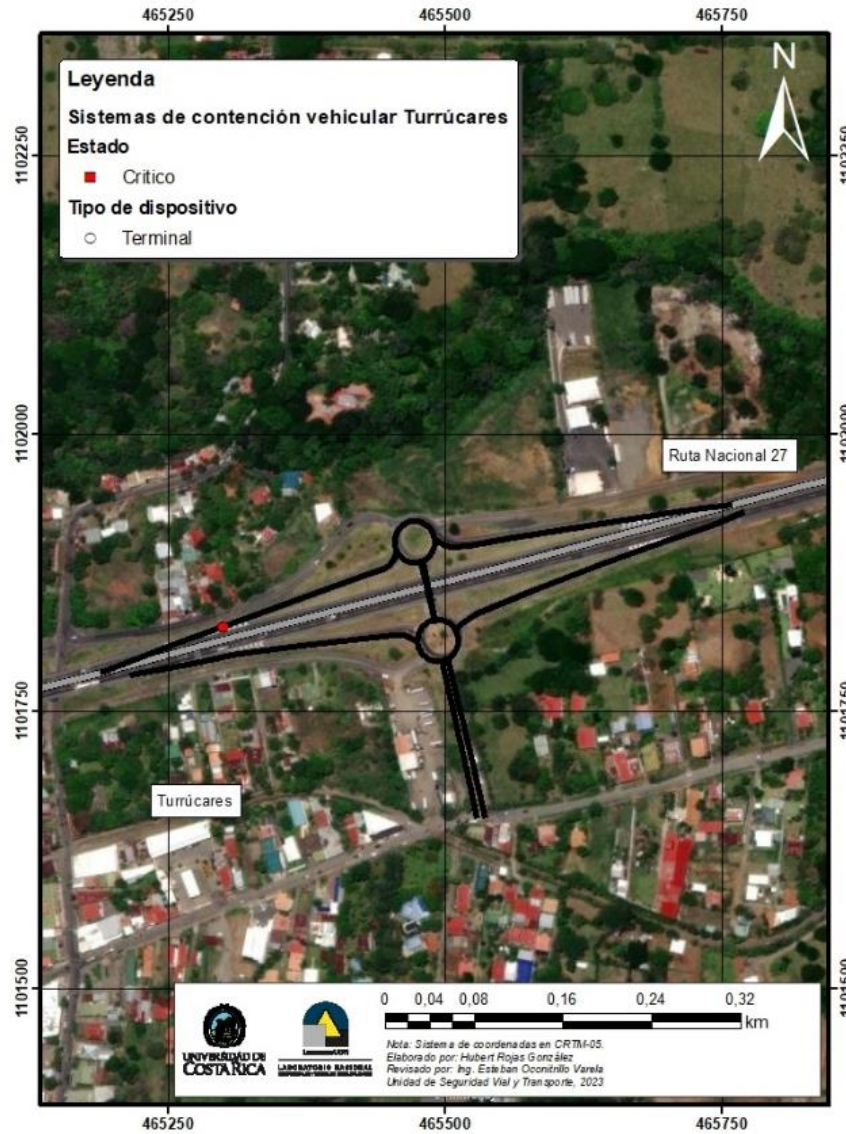
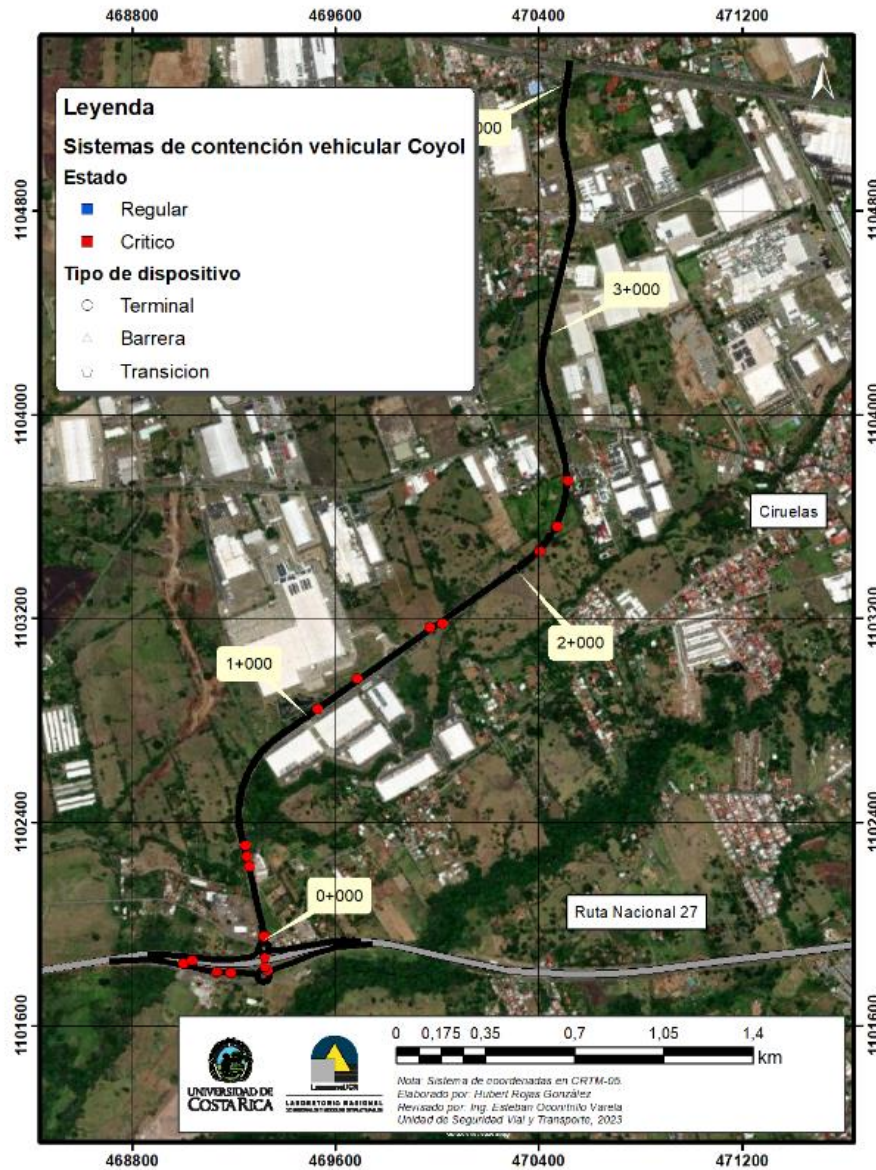
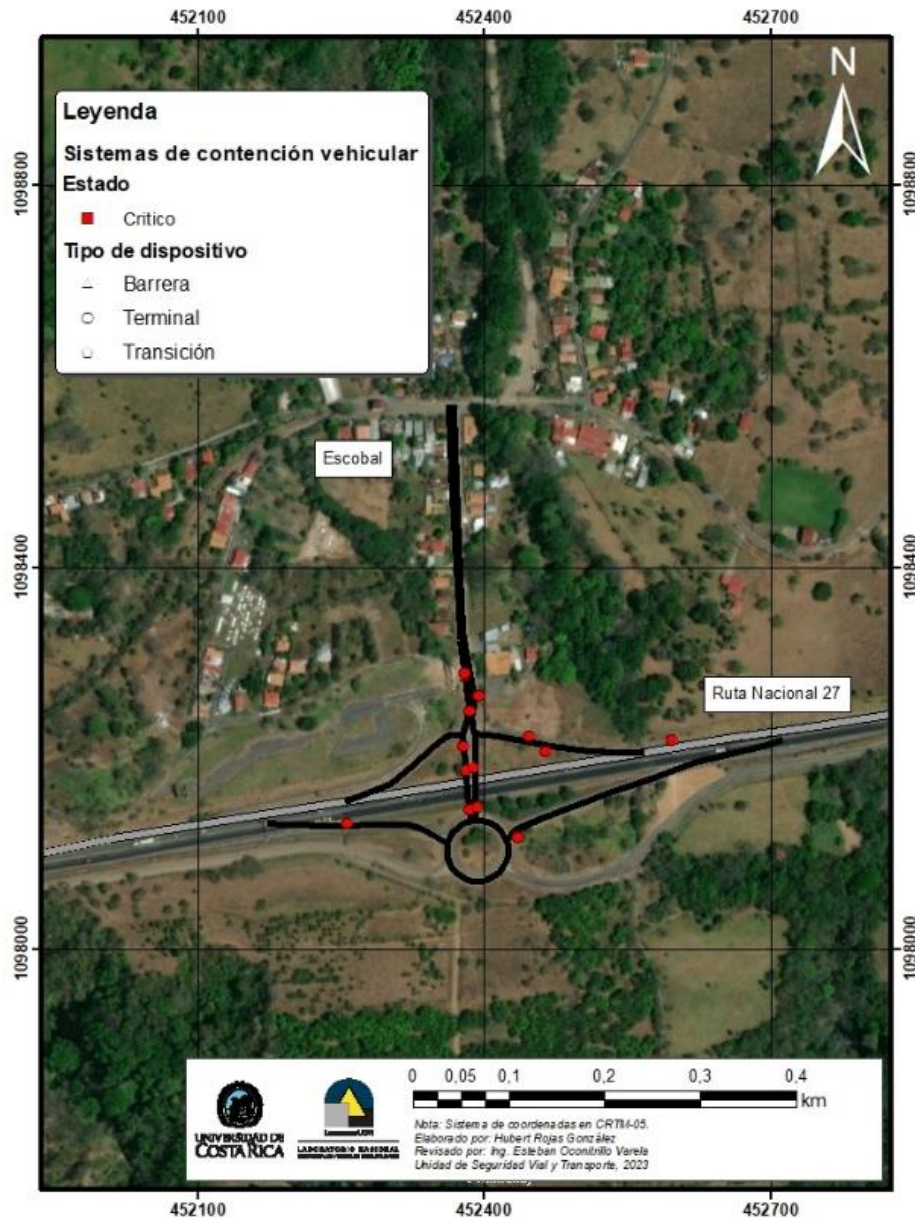
En la Figura 62, Figura 63, Figura 64 y Figura 65 se observan los sistemas de contención vehicular deficientes registrados segmentado por tipo y estado, estos permiten evidenciar de forma gráfica las condiciones expuestas acerca de las deficiencias a nivel de terminales y transiciones.

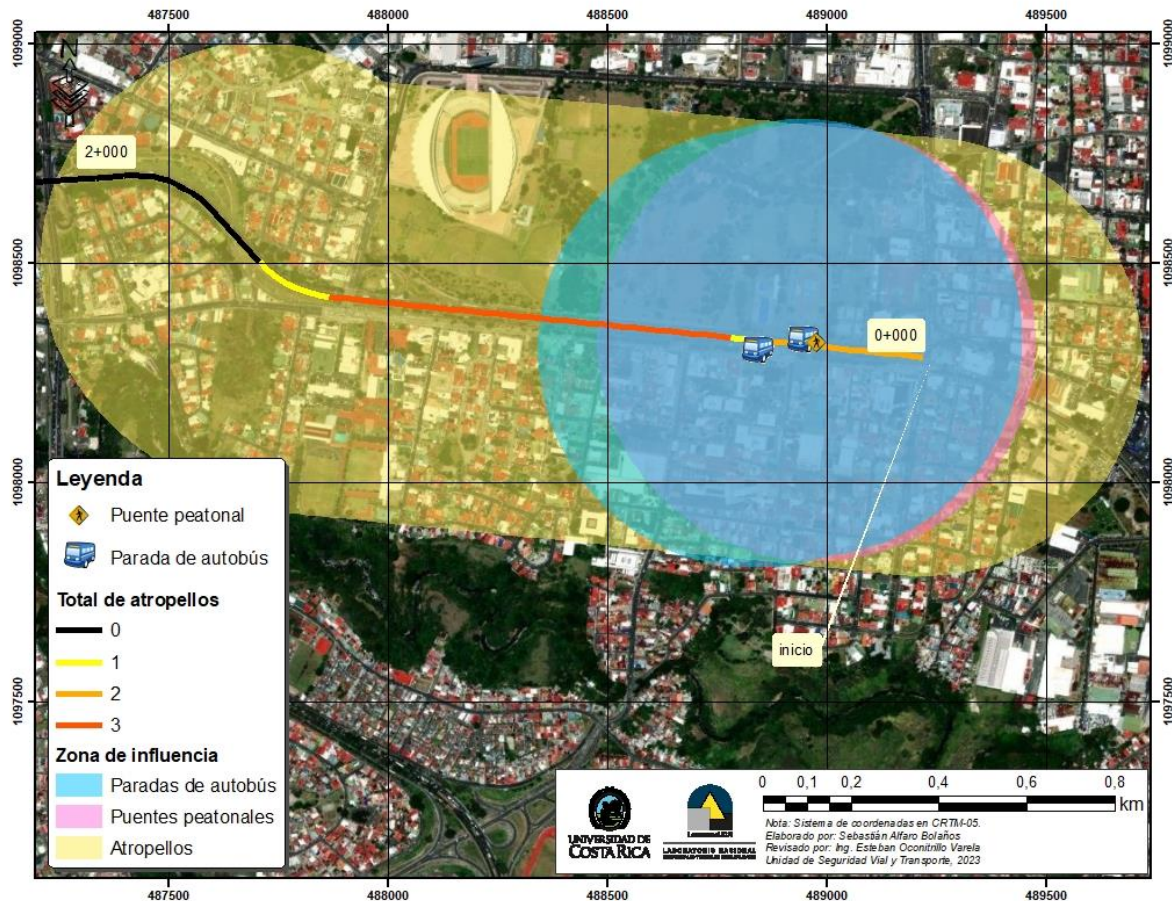
Figura 76. Tramo 1: Sector sur de la Sabana

El tramo 1 se ubica en el sector sur del parque de la Sabana, entre el estacionamiento 0+000 y 1+540. Esta zona presenta un uso de suelo mixto entre zonas comerciales, centros de trabajo, zonas de deporte y ocio en el parque de la Sabana, condición que, ante la presencia de las paradas de autobús en ambos márgenes de la vía y la proximidad a la estación de tren, hacen que el único puente peatonal en la zona no satisfaga las necesidades de movilidad de todos los usuarios vulnerables, como se observa en la Figura 76.

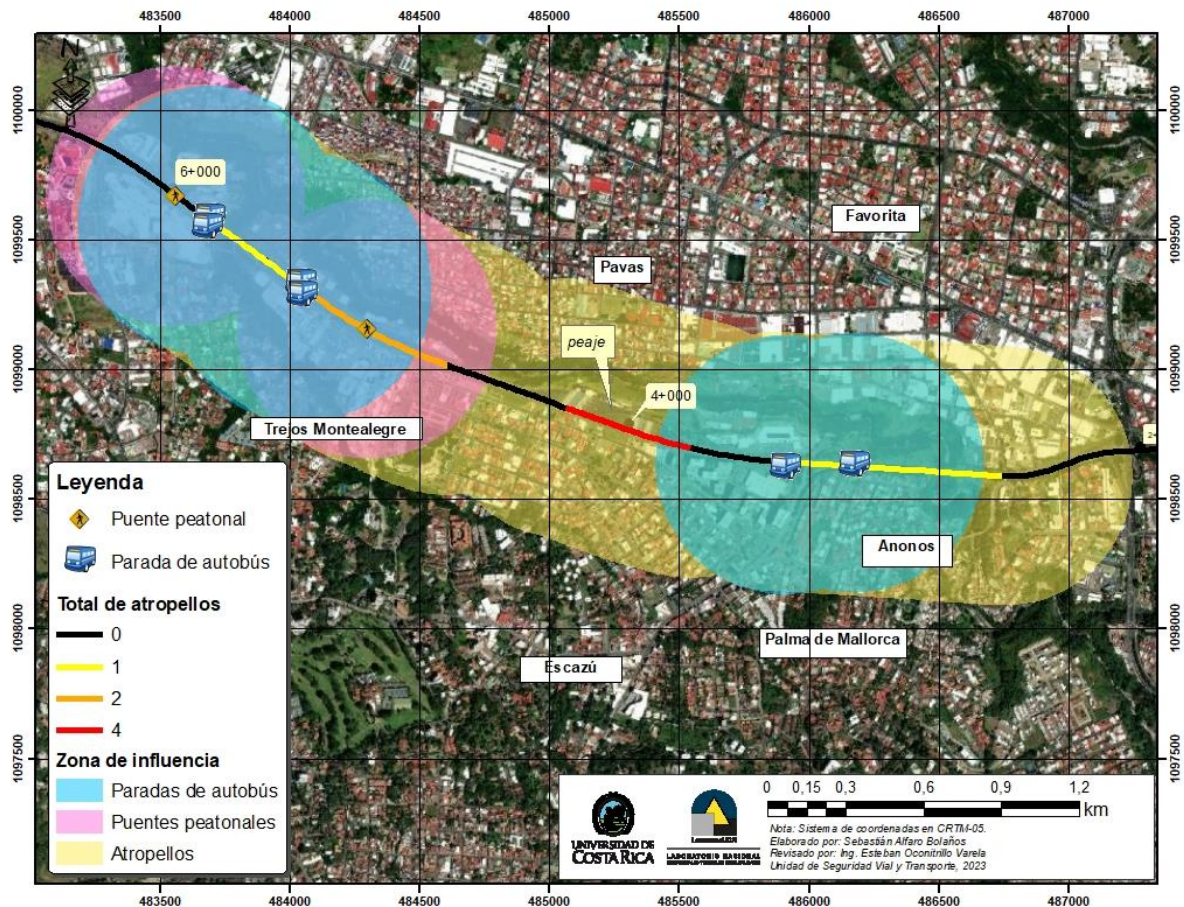
Figura 77. Tramo 2: Inmediaciones peaje Escazú

El tramo 2 se ubica entre los estacionamientos 2+590 y 5+910, sector aledaño a los peajes de Escazú. Antes de la zona del peaje se identificó la presencia de un entorno urbano con comercios en ambos márgenes de la vía, sin embargo, al revisar los datos de choques de forma puntual, se identifica que en el tramo han sido atropellados peatones, ciclistas y animales. Cabe destacar que la Figura 77 evidencia la presencia de bahías de autobús cercanas, pero no de cruces peatonales que conecten ambos márgenes antes de la zona de peaje donde se presenta una cantidad de atropellos mayor, sin embargo, posterior a la zona de peaje se encuentran puentes peatonales y, aun así, se presentan rangos altos de ocurrencia de atropellos.

Deberán identificarse en el corto y mediano plazo medidas que permitan desincentivar el cruce de peatones sobre la Ruta Nacional 27, pero que respondan a las necesidades de movilidad de los usuarios; esto a partir de un estudio de movilidad peatonal.

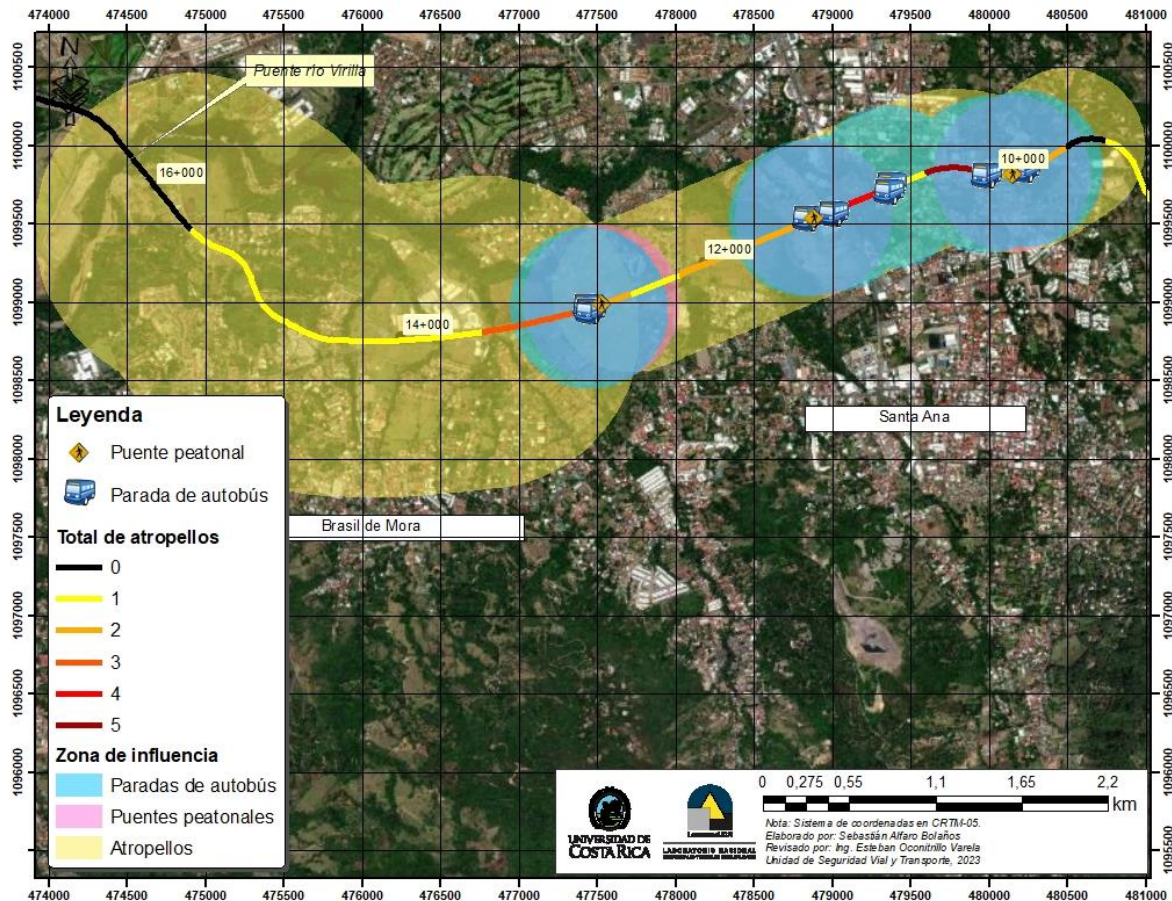
**Figura 79.** Tramo 4: Sector entre Club Campestre Santa Ana y peaje hacia Ciudad Colón

En la Figura 79, se observa que los 3 puentes peatonales se encuentran distanciados más de 1 km de distancia entre ellos, lo cual obliga a las personas a cruzar la vía sobre la calzada vehicular en muchos de estos puntos intermedios entre puentes. En los alrededores del estacionamiento 14+000 se observa uso del suelo residencial, sin ninguna facilidad para que las personas puedan cruzar la vía, por lo que la cantidad de atropellos ha aumentado en este sector.

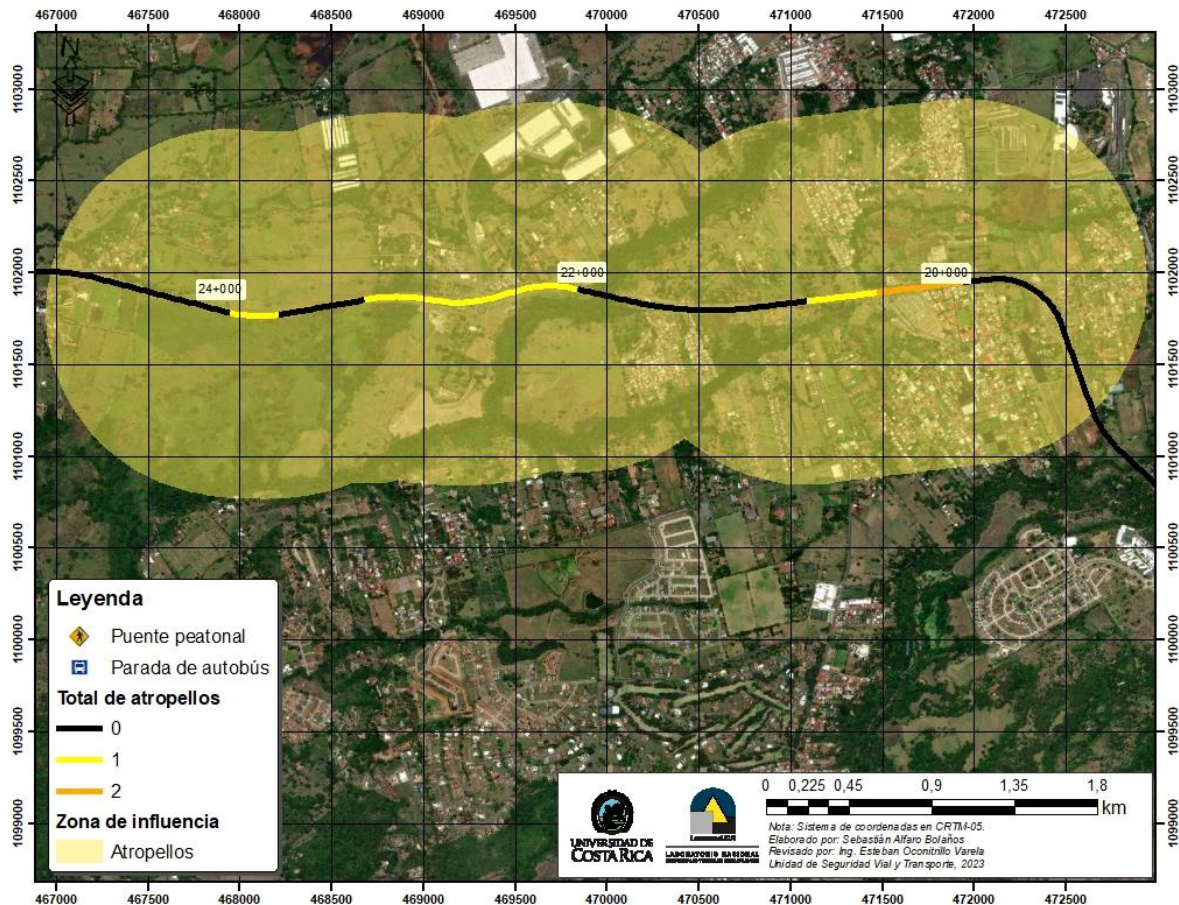
**Figura 80.** Tramo 5: Sector oeste del paso a desnivel RN 124, la Guácima

El tramo 5 se ubica desde el paso a desnivel de la Ruta Nacional 124 a la Guácima, entre el estacionamiento 19+810 y 23+850. Esta zona presenta calles marginales paralelas a la vía principal que conectan con la zona central de La Guácima, por lo que existe una necesidad de movilidad peatonal que no se satisface, al omitir alguna facilidad para el cruce entre ambos márgenes de las marginales, como se observa en la Figura 80.

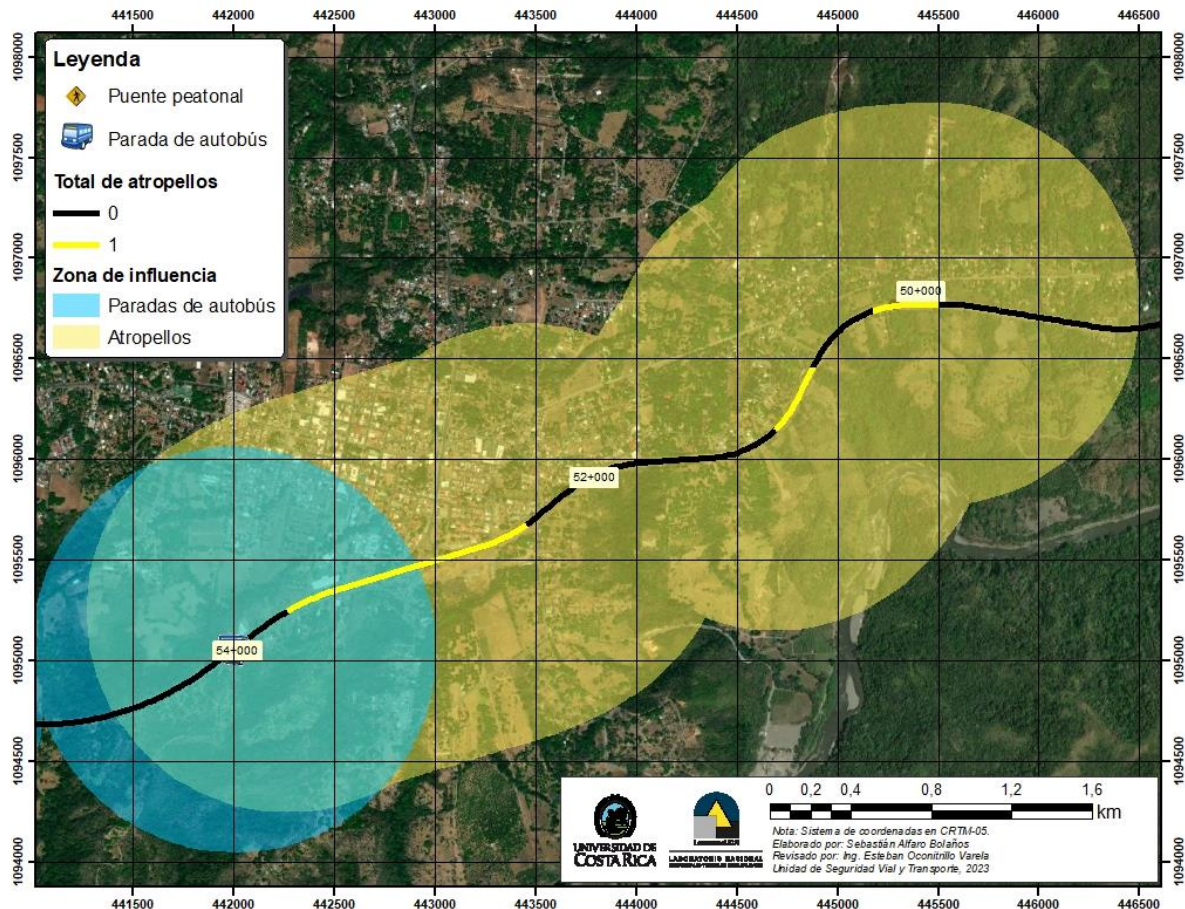
Figura 81. Tramo 6: Sector sur de Calle Hacienda Vieja, Orotina

El tramo 6 se ubica paralela a la Calle Hacienda Vieja, entre el estacionamiento 34+090 y 53+580. Esta zona presenta una calle marginal al sector sur de la vía, así como calles sin salida que se aproximan desde el sector norte y no conectan con la Ruta Nacional 27, como se observa en la Figura 81.
