Informe: EIC-Lanamme-INF-1464-2023

# Informe de Evaluación de la Seguridad Vial del Proyecto San José – Caldera Ruta Nacional 27 Años 2022 – 2023

**Unidad de Seguridad Vial y Transporte  
Programa de Ingeniería del Transporte**

San José, Costa Rica  
Noviembre, 2023

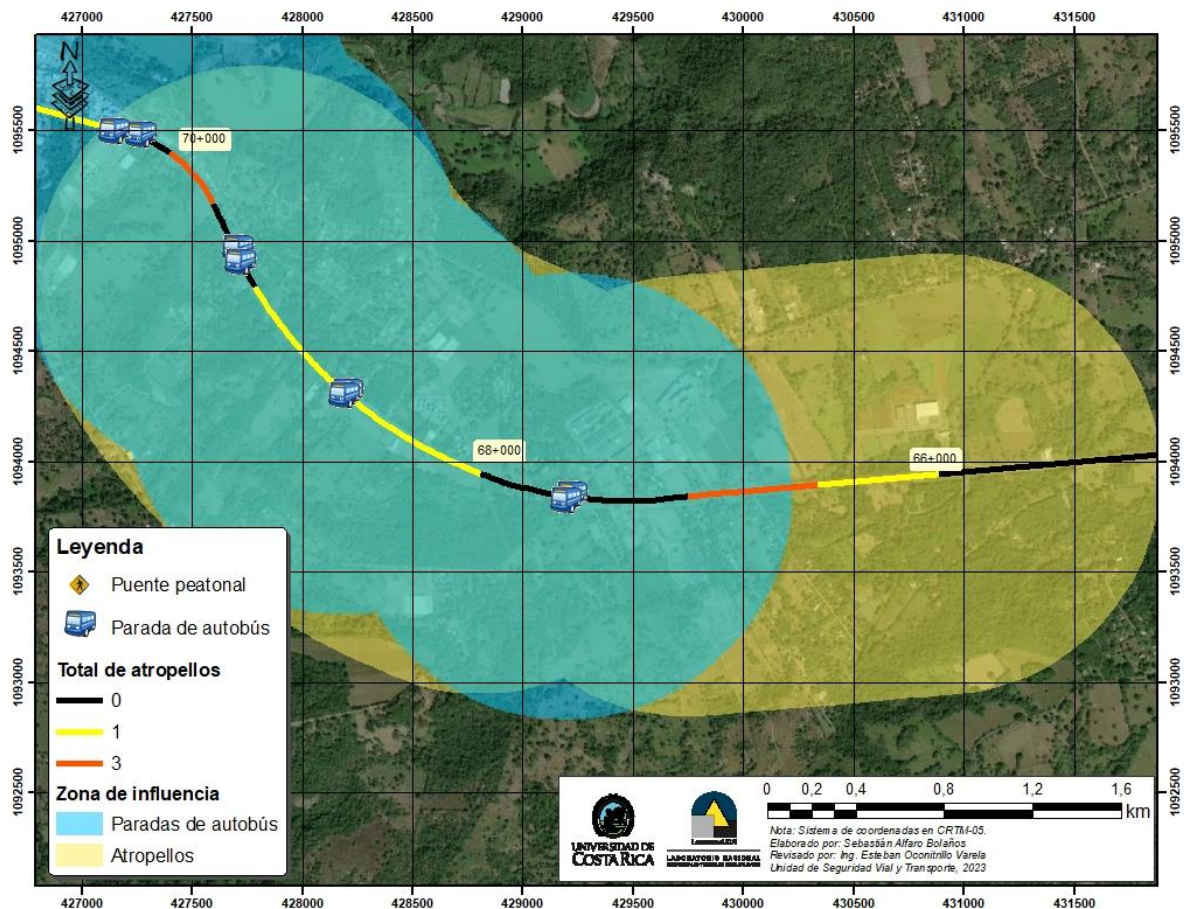
Figura 83. Tramo 8: Sector entre Radial Ceiba y Radial Cascajal

Al verificar el mapa de la Figura 83, se evidencia la lejanía entre las zonas construidas y las bahías de autobús, longitud que incluso puede superar 1 km de distancia, propiciando un aumento de los atropellos cercanos a las paradas de autobús.

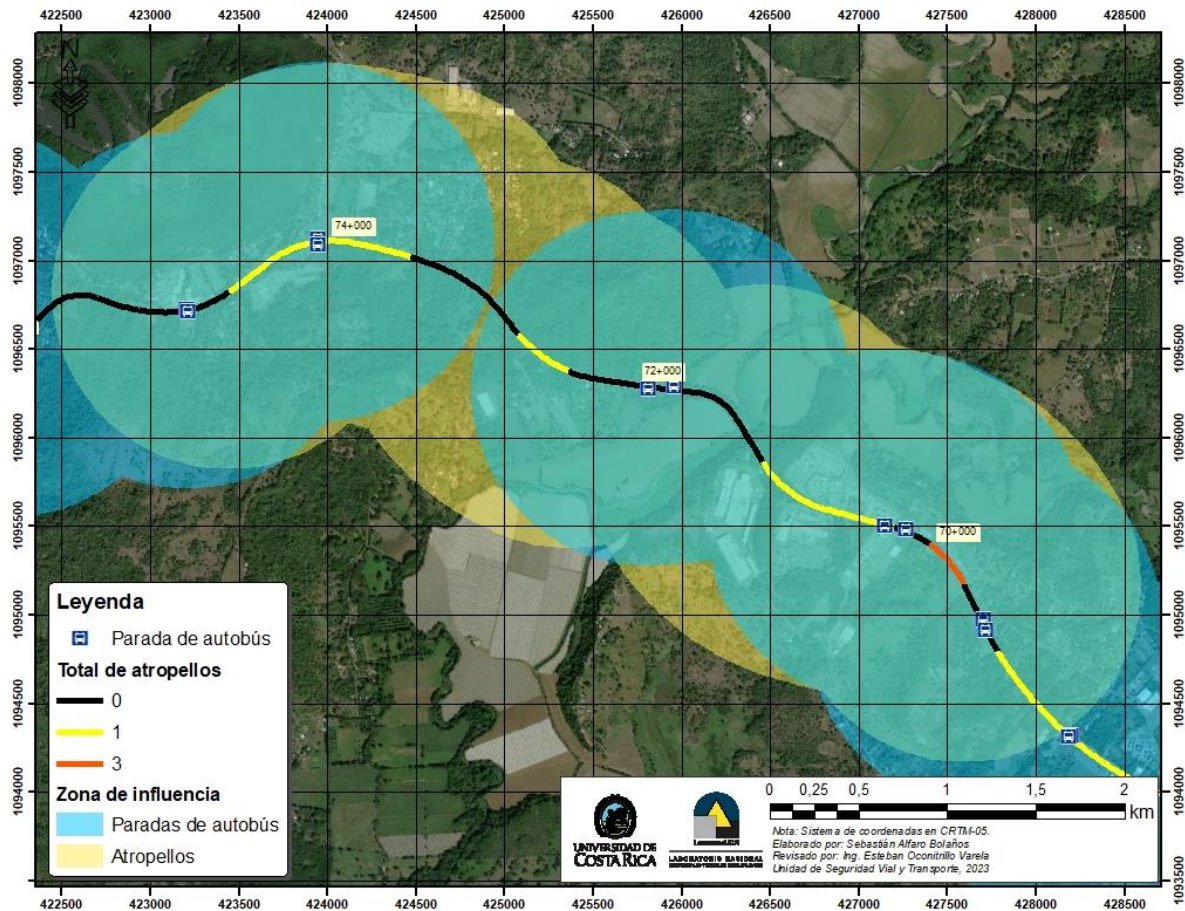
Figura 84. Tramo 9: Inmediaciones de Servicentro 27, Predio y Almacén Caldera

El tramo 9 se ubica entre los estacionamientos 69+850 y 74+780, zona que presenta predios y bahías de autobús a ambos lados de la vía, así como la presencia del Parque Industrial Pacífico, sin embargo, no hay infraestructura que permita un cruce seguro entre los márgenes, condición evidente en la Figura 84 donde el tramo de mayor ocurrencia de atropellos se encuentra entre bahías de autobuses cercanas.

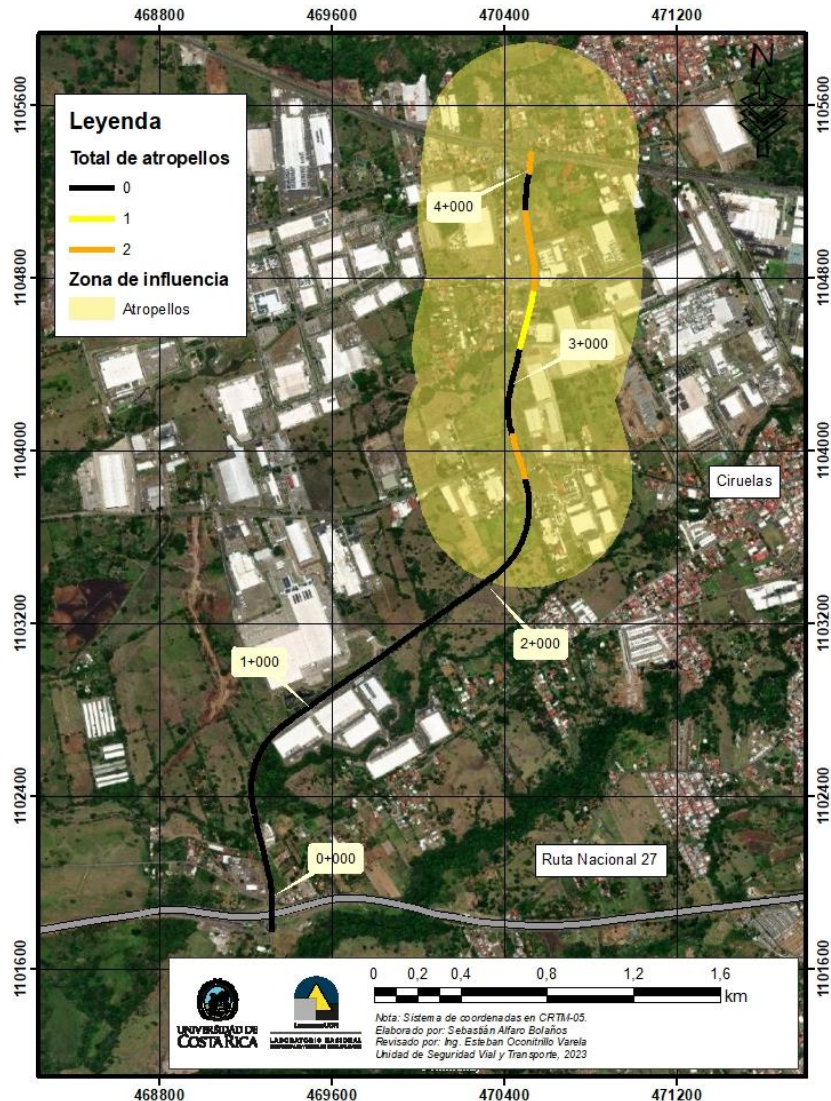
**Figura 85.** Tramo 1 Radial Coyol: Inmediaciones de Matra y Gasolinera MiGas

Del único tramo identificado, asociado a los tramos homogéneos 10, 13, 14 y 16, comprendidos entre los estacionamientos 2+710 y 4+260, se identificó un uso de suelo predominantemente industrial, sin embargo, existen gasolineras y una venta de maquinaria pesada, así como una sección transversal que oscila entre 4 a 2 carriles de circulación. A pesar de la amplia geometría, no hay infraestructura que permita un cruce seguro entre los márgenes, condición evidente en la Figura 85.

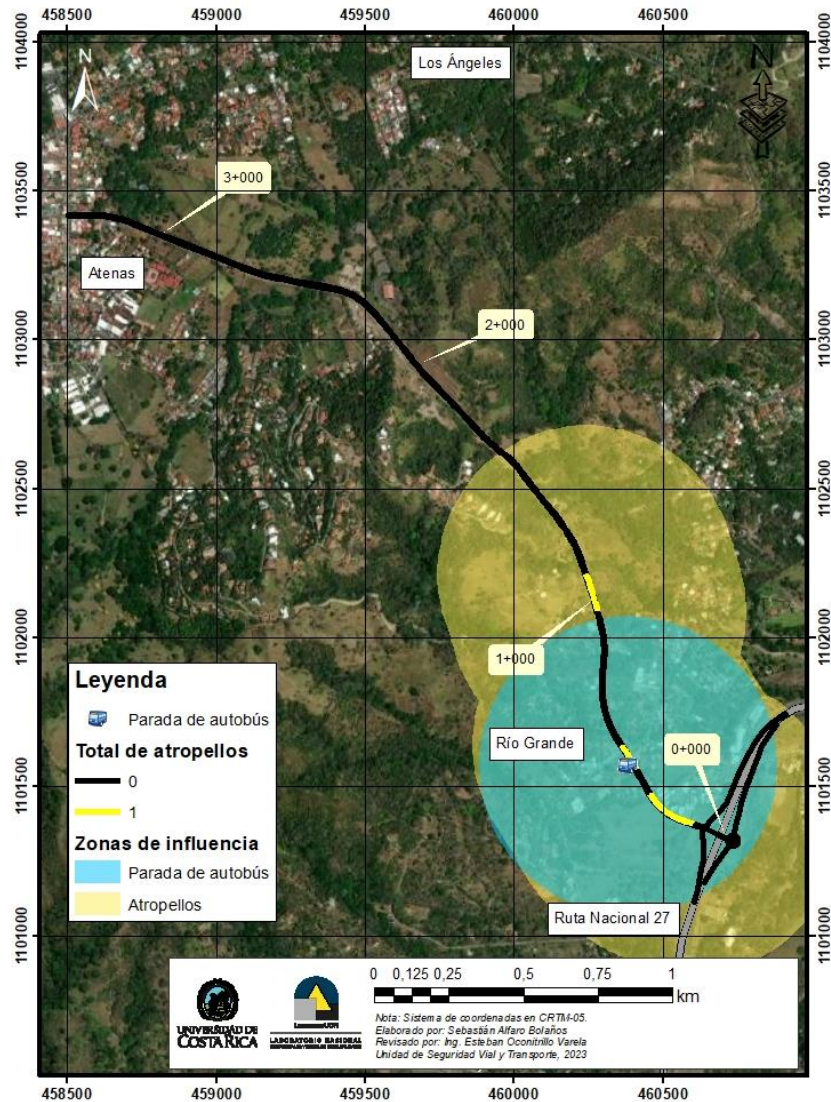
**Figura 86.** Tramo 1 Radial Atenas: Gasolinera Río Grande

Del único tramo identificado, asociado a los tramos homogéneos 3, 5 y 9, comprendidos entre los estacionamientos 0+160 y 1+130, se identificó un uso de suelo mixto, que varía entre residencial y comercial, así como una sección transversal que se mantiene uniforme con 2 carriles en total. A pesar de la presencia de residencias y comercios, no hay infraestructura que permita un cruce seguro entre los márgenes, condición evidente en la Figura 86.

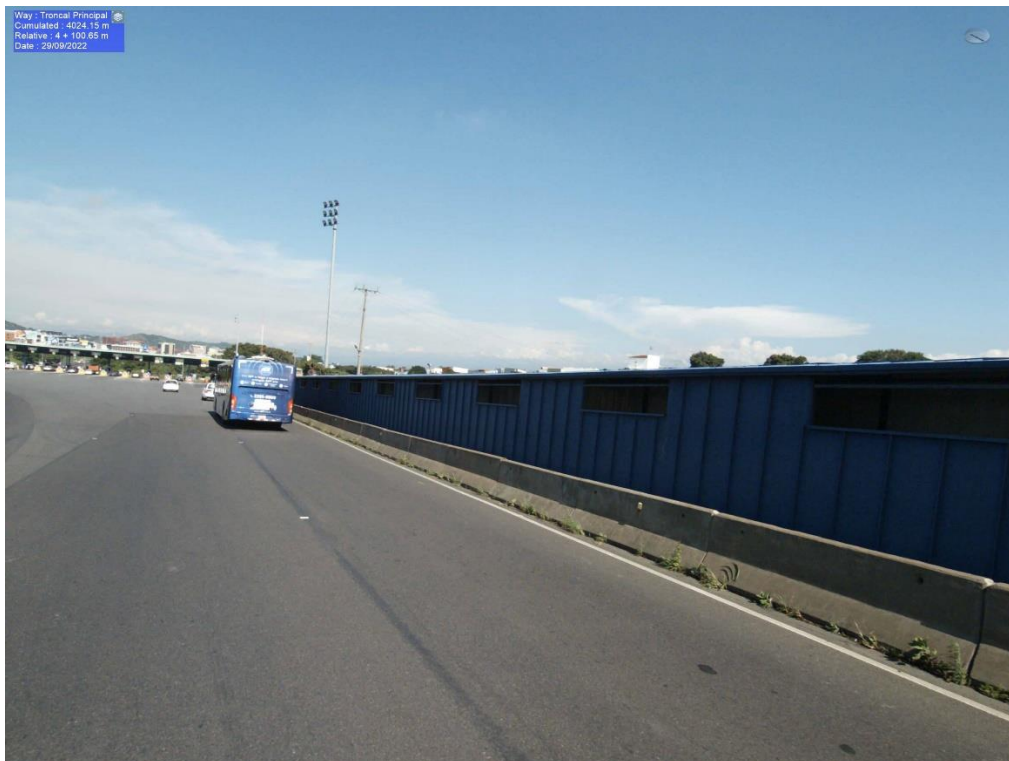
**Figura 91.** Sección transversal del tramo homogéneo 17

El registro de choques viales del 2016 al 2022 presentó 298 incidentes, cuyos efectos representaron: 3 fallecidos, 4 heridos graves, 39 heridos leves y 252 con solo daños materiales. De forma complementaria, al analizar los choques por tipo, prioritariamente resalta un 45 % de ocurrencia de choques laterales y un 33 % de choques por alcance.

Al analizar la tipología de choques viales con mayor ocurrencia, la sección transversal evidenciada en la Figura 91 propicia la ocurrencia de colisiones laterales y por alcance, esto al proveer una transición hacia los peajes sin un señalamiento vial autoexplicativa para los usuarios.

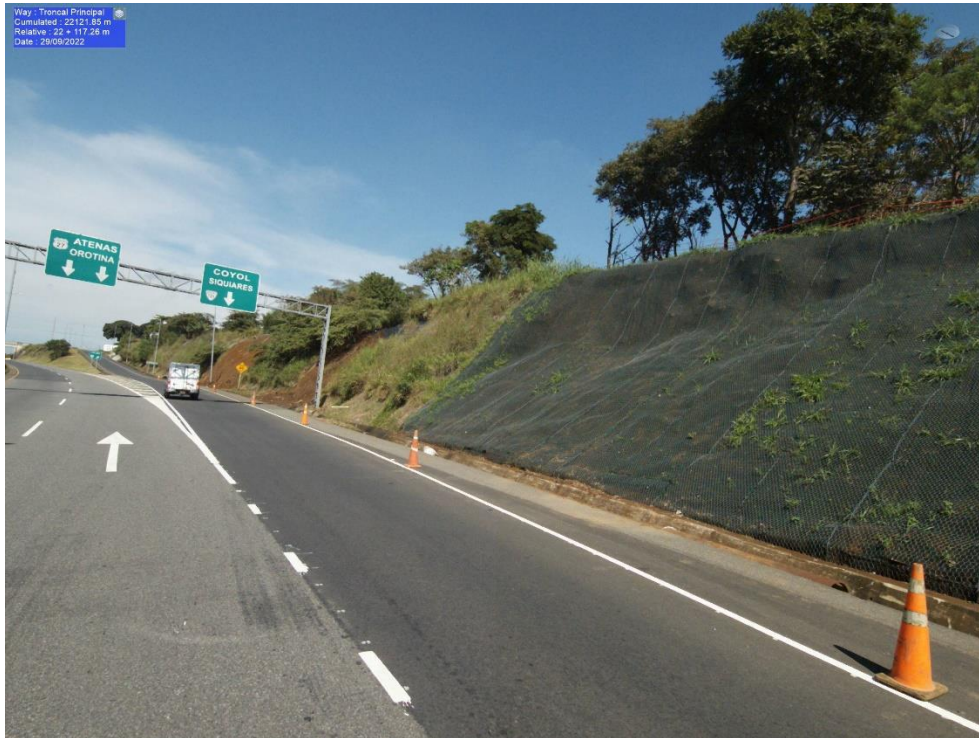
**Figura 92.** Sección transversal del tramo homogéneo 56

El registro de choques viales del 2016 al 2022 presentó 107 incidentes cuyos efectos representaron: 1 fallecido, 7 heridos graves, 11 heridos leves y 88 con solo daños materiales. De forma complementaria, al analizar los choques por tipo, prioritariamente resalta un 26 % de ocurrencia de choques laterales, 28 % por alcance y 21 % por salida de la vía.

En el sector de la mediana el espaldón interno es reducido, con un ancho cercano a 0,6 m, condición que aumenta la probabilidad de colisión contra las barreras de concreto, en especial en el principio y final de la barrera medianera donde se ubica un terminal de concreto que ha demostrado ser un obstáculo rígido que ha propiciado choques viales de alta severidad, ver Figura 92.

En la Figura 92, donde se observa la estructura tipo pórtico para las señales aéreas, el espaldón externo tiene un ancho aproximado de 1,8 m, y allí se presenta la bifurcación que da conexión a la Radial Coyol, en la cual no se cuenta con dispositivos de contención vehicular, por lo que podría aumentar la severidad de un posible choque.

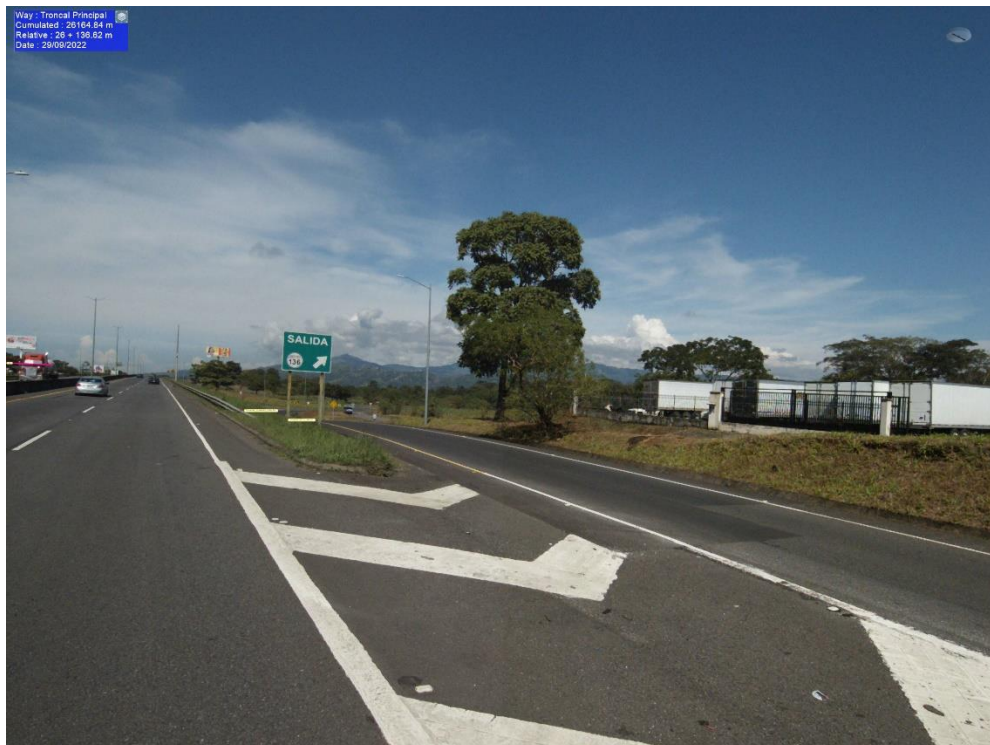
**Figura 93.** Sección transversal del tramo homogéneo 62

El registro de choques viales del 2016 al 2022 presentó 84 incidentes, cuyos efectos representaron: 7 fallecidos, 1 herido grave, 13 heridos leves y 63 con solo daños materiales. De forma complementaria, al analizar los choques por tipo, prioritariamente resalta un 55 % de ocurrencia de choques por alcance, 13% por vuelco y un 11 % de choques laterales.

presentan 1 carril por sentido, por lo que el sector aledaño a la Radial Turrúcares es aprovechado para realizar maniobras de adelantamiento a alta velocidad.

El sector aledaño a las bifurcaciones que conectan la troncal con la Radial Turrúcares presentan un desnivel entre la vía y la bifurcación, condición que, al no presentar un dispositivo de contención vehicular, puede propiciar la ocurrencia del vuelco de un vehículo en caso de circular cerca de la sección, condición presente en la Figura 93. Cabe destacar que la barrera lateral de la bifurcación, al presentar un terminal abatido con esviaje, también podría favorecer el vuelco de vehículos.

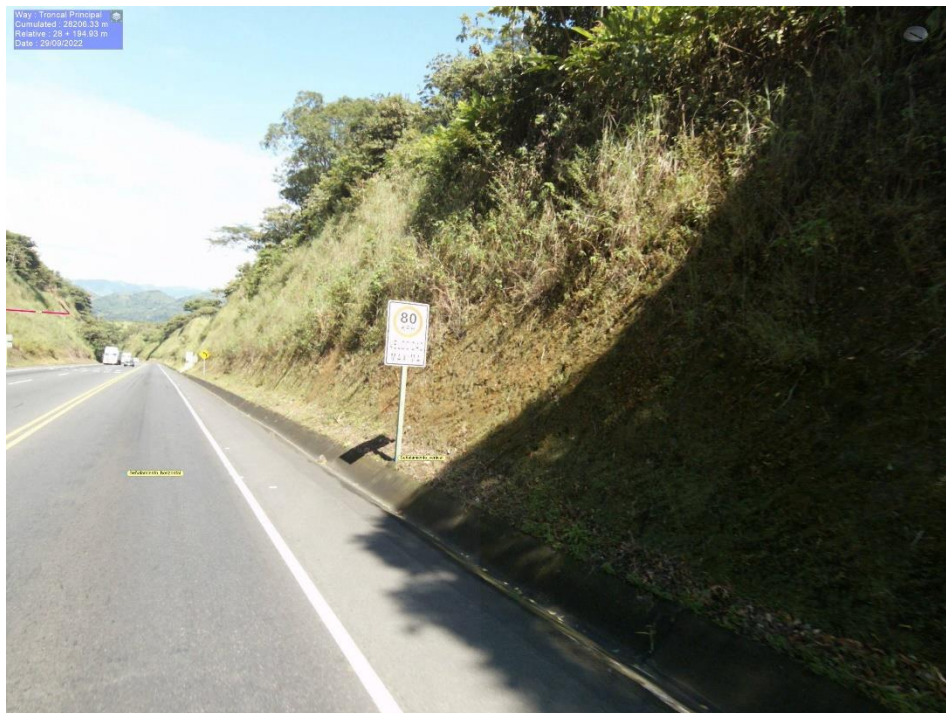
**Figura 94.** Sección transversal del tramo homogéneo 65

El registro de choques viales del 2016 al 2022 presentó 24 incidentes, cuyos efectos representaron: 2 fallecidos, 1 herido grave, 1 herido leve y 20 con solo daños materiales. De forma complementaria, al analizar los choques por tipo, prioritariamente resalta un 33 % de choques por alcance, un 21 % de ocurrencia de choques por salida de vía y un 13 % por choques laterales.

El tramo presenta una velocidad reglamentaria de 80 km/h, con 1 carril en sentido hacia Caldera y 2 carriles en sentido hacia San José. No presenta separación física entre ambos flujos de circulación, lo que sumado a anchos de carril de aproximadamente 3,3 m y un espaldón externo de ancho aproximado de 1,5 m, aumenta la probabilidad de ocurrencia de choques, en especial ante una geometría rectilínea que propicia el aumento en la velocidad de operación, como se observa en la Figura 94.

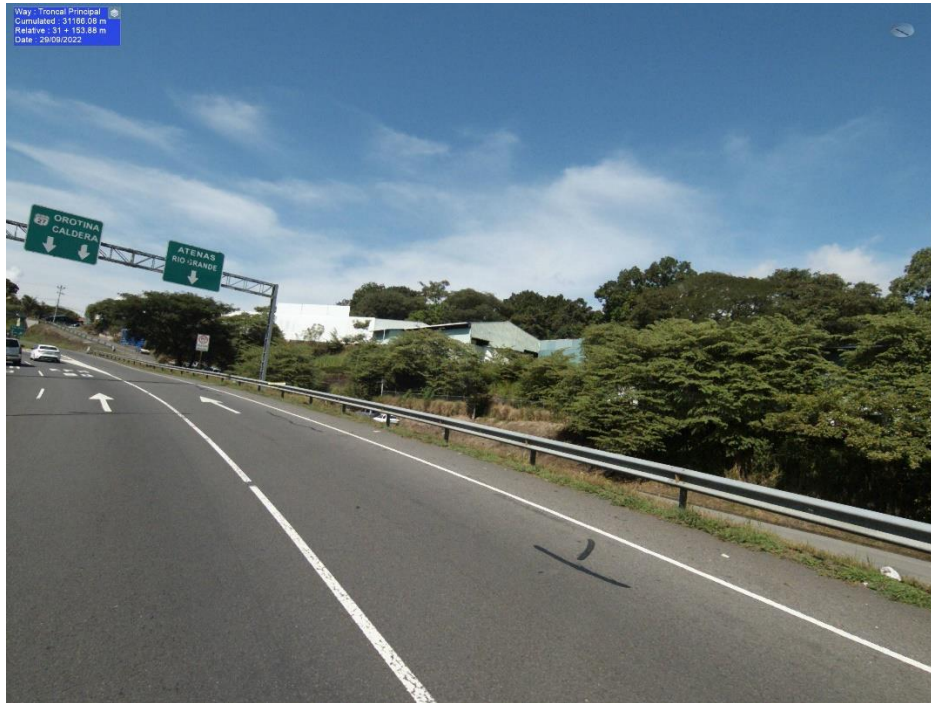
**Figura 95.** Sección transversal del tramo homogéneo 72

El registro de choques viales del 2016 al 2022 presentó 80 incidentes, cuyos efectos representaron: 1 fallecido, 4 heridos graves, 23 heridos leves y 52 con solo daños materiales. De forma complementaria, al analizar los choques por tipo, prioritariamente resalta un 24 % de ocurrencia de choques por alcance, 20 % de choques laterales, un 18 % por salida de la vía y un 16 % de choques frontales.

En el sector del espaldón externo, el ancho aproximado es de 1,6 m, insuficiente para que un vehículo salga de la vía completamente y pueda detenerse de forma segura, como se observa en la Figura 95.

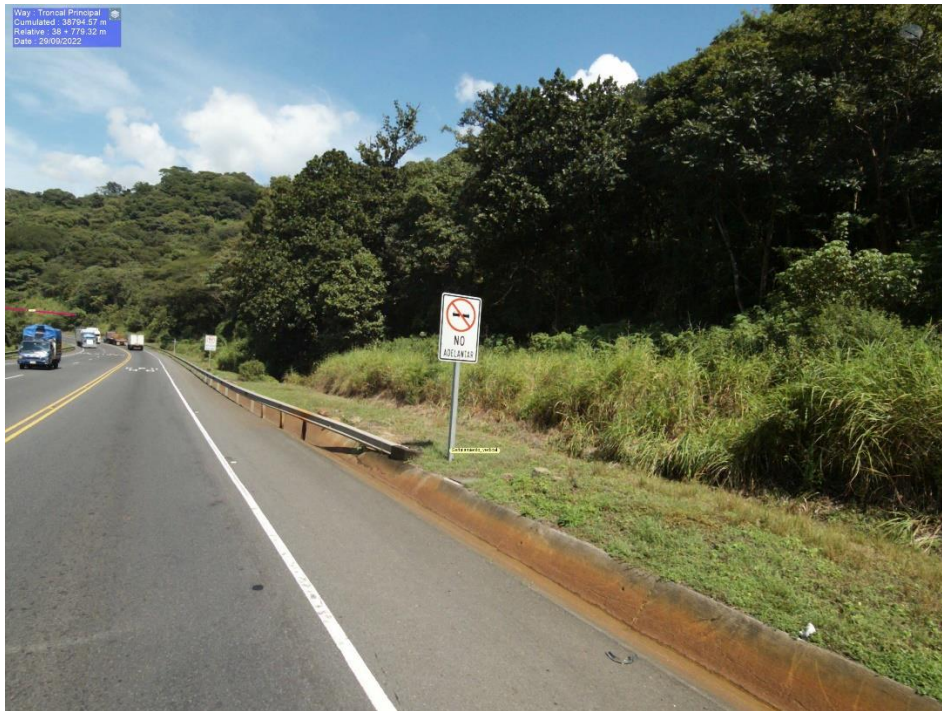
**Figura 96.** Sección transversal del tramo homogéneo 86

El registro de choques viales del 2016 al 2022 presentó 22 incidentes, cuyos efectos representaron: 1 fallecido, 2 heridos graves, 5 heridos leves y 14 con sólo daños materiales. De forma complementaria, al analizar los choques por tipo, prioritariamente resalta un 32 % de ocurrencia de choques por alcance, un 23 % de vuelcos, un 18% por colisión frontal y un 14% por salida de la vía.

Adicionalmente, posterior al espaldón se evidencian taludes de pendiente positiva y negativa, barreras de contención sin las condiciones de zona libre apropiadas para contener y redireccionar un vehículo de forma segura y cunetas con sección transversal triangular no traspasable, condiciones visibles en la Figura 96.

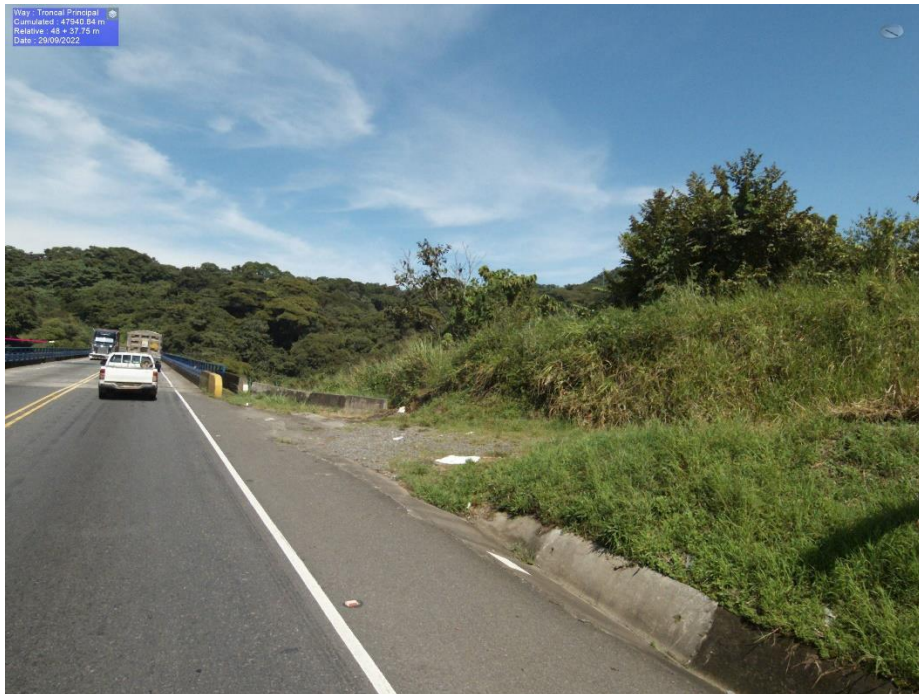
**Figura 97.** Sección transversal del tramo homogéneo 112

El registro de choques viales del 2016 al 2022 presentó 32 incidentes, cuyos efectos representaron: 4 fallecidos y 28 con sólo daños materiales. De forma complementaria, al analizar los choques por tipo, prioritariamente resalta un 50 % de ocurrencia de choques por alcance, 13 % de choques frontales, y un 13 % debido a vuelcos.

Cabe destacar que algunos tramos de aproximaciones a los puentes no cuentan con sistemas de contención vehicular apropiados con sus respectivas transiciones. Como se observa en la Figura 97, la aproximación del margen derecho, en sentido hacia Caldera, presenta un elemento de concreto que recibiría a un vehículo de forma abrupta en caso de colisionarlo, condición que, ante la utilización de un sistema de contención vehicular, permitiría reducir la severidad del evento.

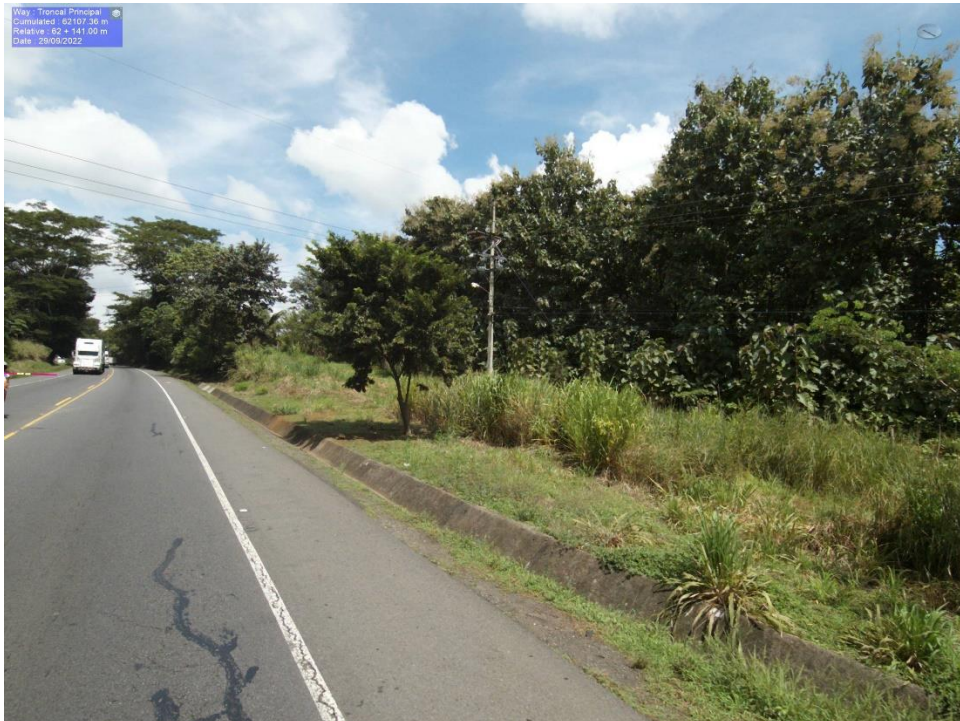
**Figura 98.** Sección transversal del tramo homogéneo 142

El registro de choques viales del 2016 al 2022 presentó 13 incidentes, cuyos efectos representaron: 2 fallecidos, 2 heridos graves, 3 heridos leves y 6 con sólo daños materiales. De forma complementaria, al analizar los choques por tipo, prioritariamente resalta un 31 % de choques por salida de la vía, un 23 % de choques frontales y un 23% de choques por alcance.

El tramo presenta una velocidad reglamentaria de 80 km/h, con un alineamiento predominantemente rectilíneo, con 1 carril por sentido de circulación de aproximadamente 3,6 m de ancho. Adicionalmente, no cuenta con división física entre los flujos de circulación, presenta espaldones externos de 1,8 m de ancho y cunetas no traspasables con sección triangular, como se observa en la Figura 98.

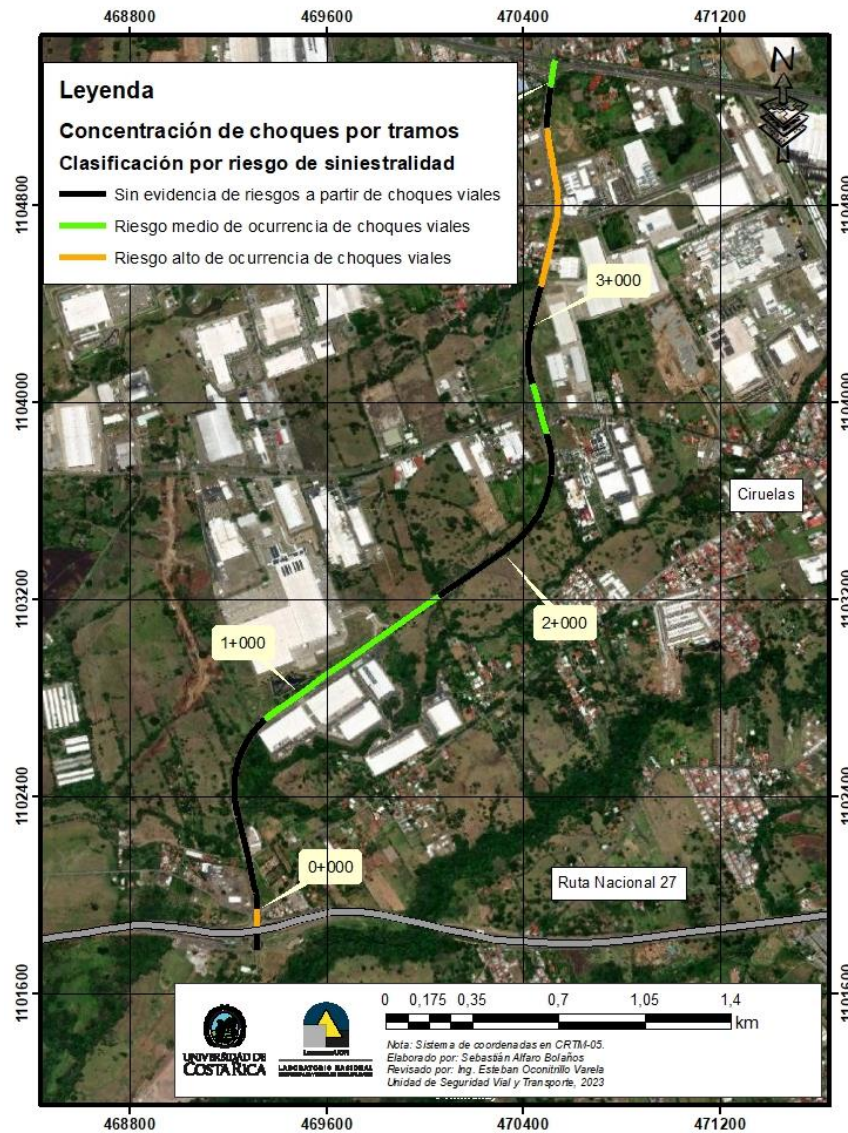
Figura 99. Riesgo de siniestralidad por tramo homogéneo Radial Coyoil

En la Figura 99 se observa a nivel de mapas la categorización del riesgo de siniestralidad por tramo homogéneo para la Radial CoyoI, junto con los tramos sin evidencias de riesgos a partir del análisis de choques viales. De esto, se observa la presencia de segmentos que varían entre un riesgo medio hasta riesgo alto de ocurrencia a través de toda la vía, condición que debe ser analizada en un estudio específico.

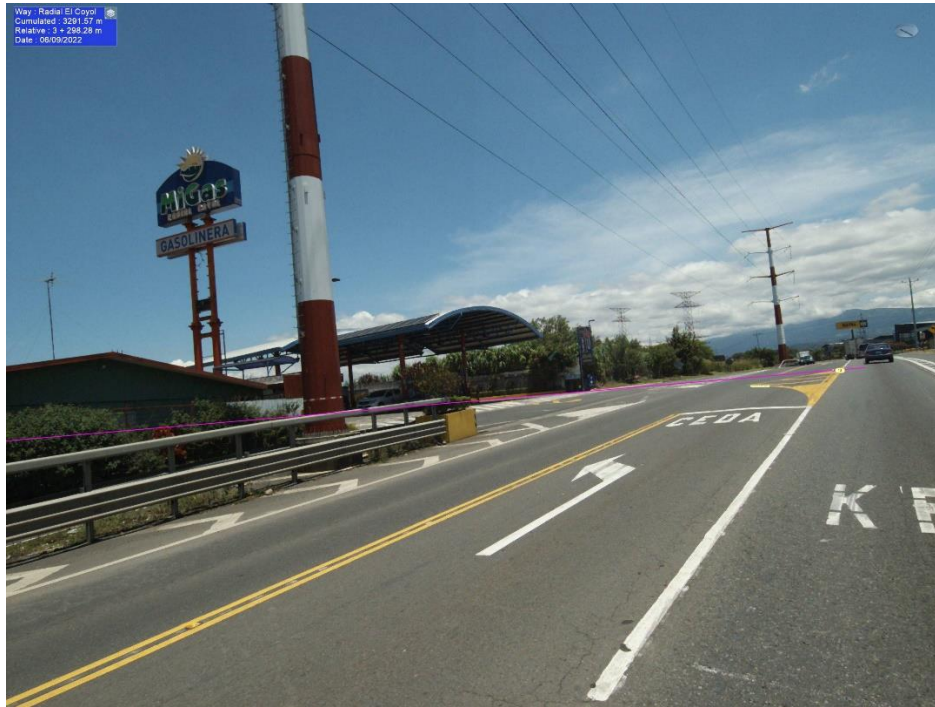
**Figura 100.** Sección transversal de los tramos 13-14

El tramo presenta una velocidad reglamentaria de 40 km/h, con un alineamiento predominantemente rectilíneo con curvas de radio amplio, con 1 carril por sentido de circulación de aproximadamente 3,6 m de ancho, un carril para canalizar las maniobras hacia las rampas y un carril exclusivo de giro en la zona central, por lo que presenta una sección transversal amplia. Las condiciones geométricas propician una circulación a mayor velocidad de la reglamentada y generan riesgos por las maniobras entre los accesos e intersecciones con la vía principal, las rampas y desarrollos comerciales e industriales, como se observa en la Figura 100.

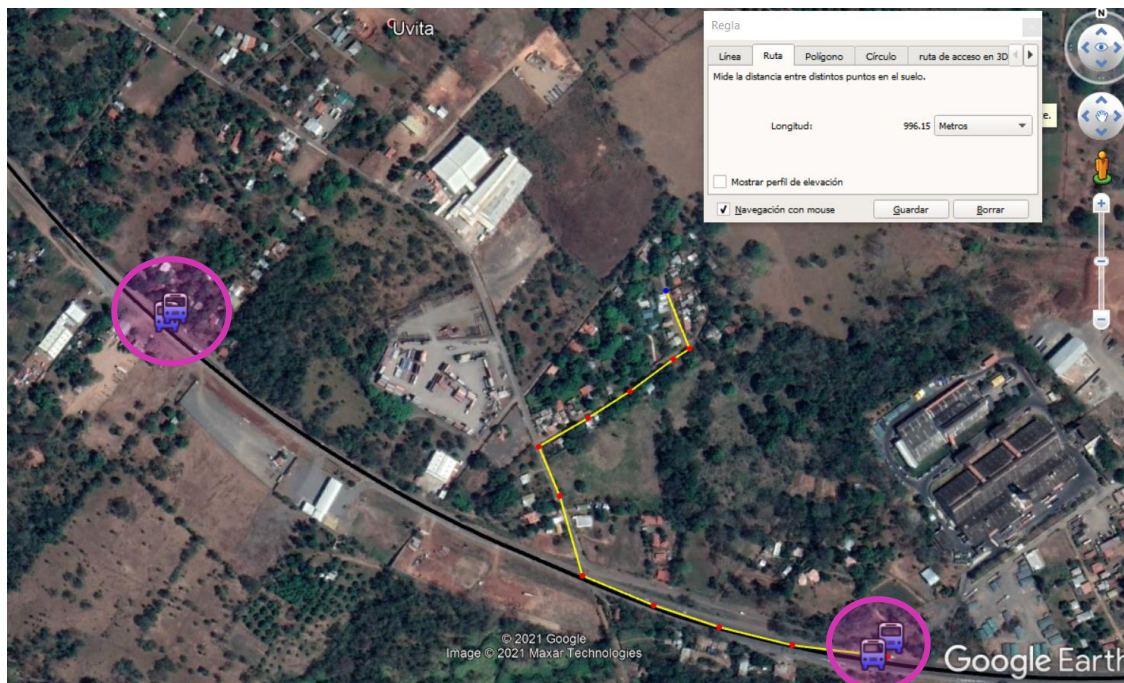
**Figura 102.** Ejemplo de recorrido de vecinos del poblado de Uvita, sector este

Adicionalmente a los tramos de mayor concentración de atropellos, se observó la ubicación de las bahías de autobús en la troncal principal de la Ruta Nacional 27 con respecto a las zonas residenciales. A manera de ejemplo, el caso del poblado de Uvita en La Ceiba de Orotina, tal como se observa en la Figura 102.

La Figura 102 muestra un ejemplo de la distancia de aproximadamente 1 km que una persona que vive en el sector este de Uvita debe de caminar para poder acceder a la

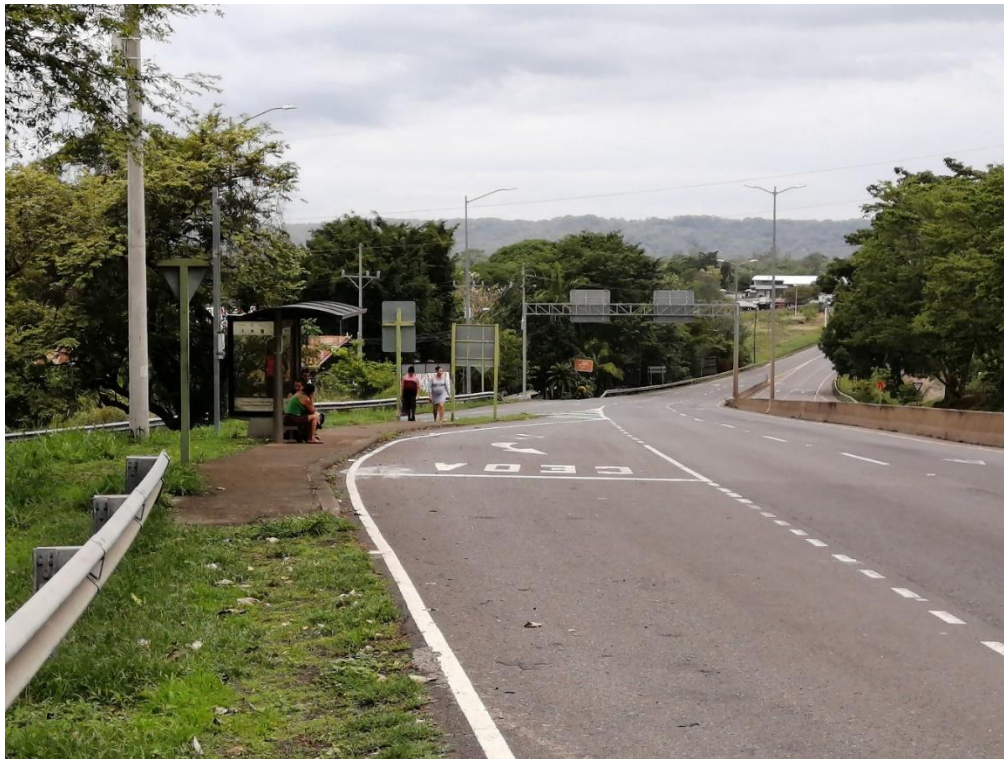
**Figura 103.** Vecinos de Uvita y otros poblados cercanos, esperando autobús

parada del autobús. Esto fue confirmado a través de conversaciones con vecinos de la zona que estaban esperando el autobús, como se observa en la Figura 103. Estas personas deben cruzar la vía principal y caminar por el espaldón al menos 500 metros, ya que no hay aceras (más allá del área que abarca la bahía de autobuses) ni calles marginales que canalicen los flujos locales. En muchos casos, en los tramos divididos de la carretera, los vecinos confirmaron que es común que las personas tengan que pasar por encima de la barrera central de concreto para cruzar, buscando siempre la menor distancia de caminata.
