LanammeUCR

30 de noviembre de 2023
EIC-Lanamme-1226-2023

Asunto: Evaluación de seguridad vial del tramo de la carretera
General Cañas (Ruta Nacional 1) sin iluminación vial.

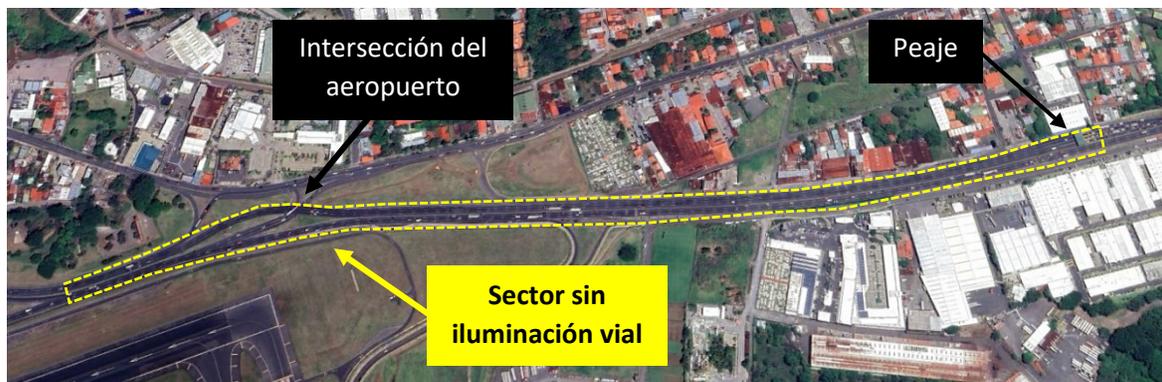
En la Figura 1 se muestra una vista en planta del tramo evaluado sobre la autopista General Cañas, el cual comprende aproximadamente 1,3 km entre el peaje y 300 metros al oeste de la intersección del aeropuerto, cuyas luminarias fueron removidas años atrás.

Vista en planta del tramo de estudio de la carretera General Cañas sin luminarias, del peaje a la intersección del Aeropuerto Internacional Juan Santamaría

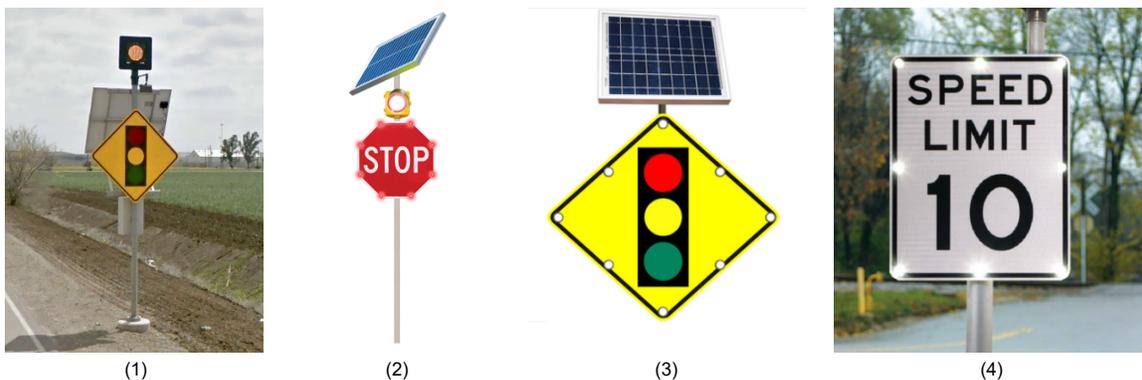
Figura 17

Ejemplos de tecnologías para señales de tránsito con elementos luminosos

Colocar señales con elementos lumínicos, ya sea una luz en el borde del tablero de la señal, o bien, un dispositivo lumínico adicional, idealmente con panel solar para su funcionamiento en horario nocturno. Algunas de estas tecnologías se muestran en la Figura 17. En el caso específico del tramo de estudio, estas tecnologías podrían implementarse prioritariamente en las señales reglamentarias de **límites de velocidad en ambos sentidos de circulación**, así como en la **señal preventiva de intersección semaforizada** en el sentido San José – Alajuela.

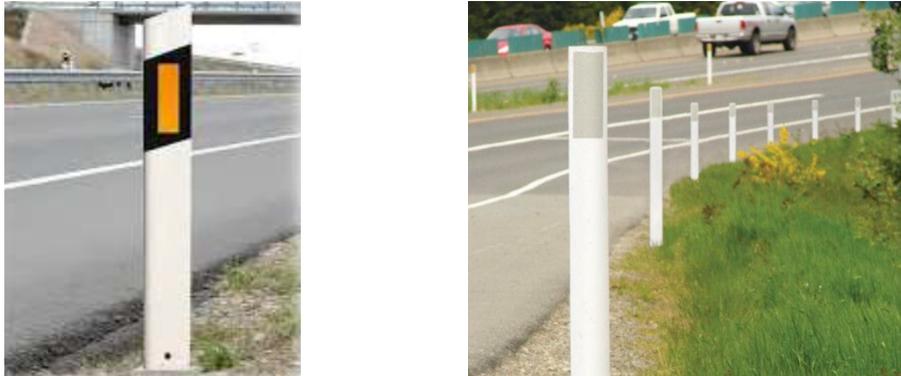
Ejemplo de postes delineadores abatibles para márgenes externos de la autopista

- 5.2. Colocar **postes delineadores abatibles en los márgenes externos de la calzada**, de tal forma que sirvan para delinear mejor la calzada vehicular; esto ante la falta de espaldones en esta carretera y la falta de iluminación vial en la calzada. El *Manual Centroamericano de Dispositivos Uniformes para el Control del Tráfico* (SIECA, 2014) indica que se deben colocar a una altura de 1,20 m por encima del borde más cercano de la calzada y que en las autopistas deben colocarse fuera de los espaldones, pero a una distancia no mayor a 3,60 m de la orilla del pavimento. Además, se deben espaciar entre 50 m y 150 m de distancia (p. 2-56). Otras especificaciones pueden ser consultadas en dicho manual. En la Figura 19 se muestran ejemplos de estos dispositivos.

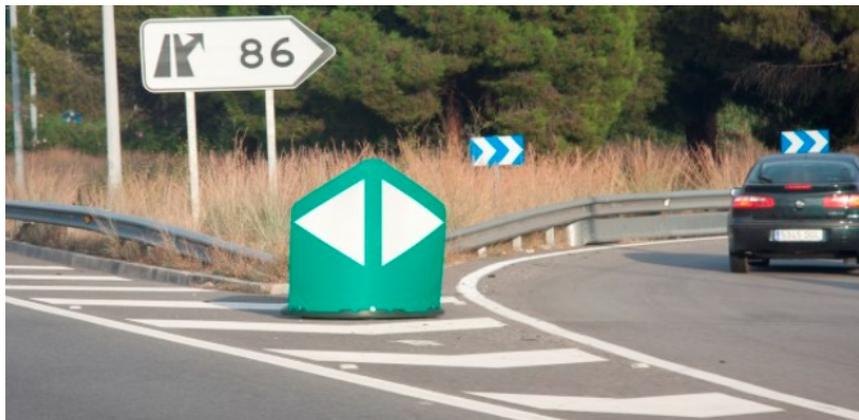
Ejemplo de hito de vértice abatible para delinear los márgenes externos de la autopista

- 5.3. Colocar **un hito de vértice en la salida hacia la Ruta Nacional 3** (sentido San José - Alajuela), de tal forma que se identifique mejor la salida, el uso de los carriles y las maniobras permitidas en esta bifurcación. Estos dispositivos están normados a través de la norma técnica *INTE W82:2019 Hitos de vértice*. En la Figura 20 se muestra un ejemplo de este dispositivo.

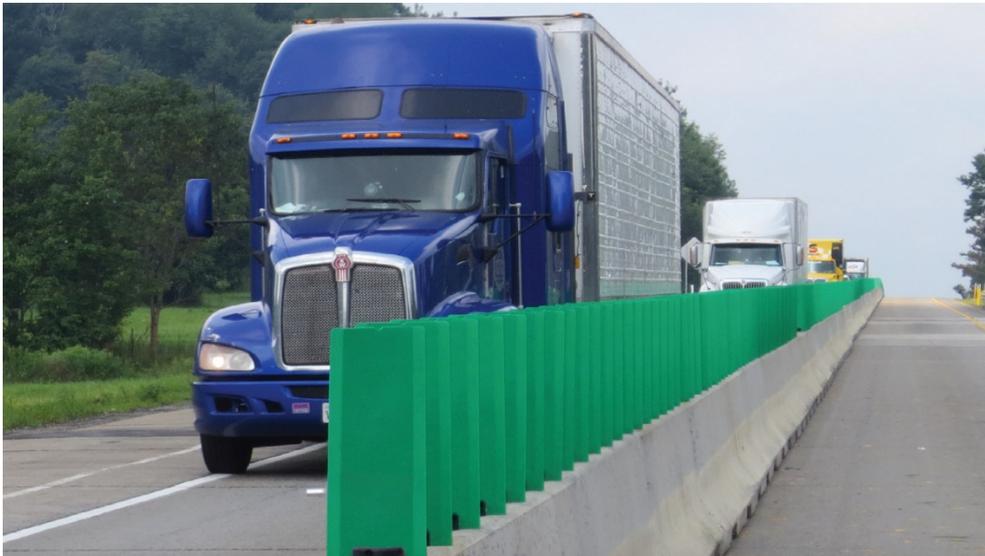
Figura 21

Ejemplo de dispositivos antiencandilamiento en barreras centrales para calzadas divididas

- 5.4. Colocar **dispositivos antiencandilamiento** sobre la barrera central de contención vehicular (barrera de concreto), tal como se observa en la Figura 21. Esta medida es de gran importancia ya que el efecto de encandilamiento en horas de la noche de los vehículos en sentido contrario es mayor ante la ausencia de iluminación vial, debido a los diferenciales lumínicos.
