3 de octubre de 2023  
**EIC-Lanamme-959-2023**

Asunto: Atención de consulta sobre bastión en puente Quebrada La Fresca, Concejo Municipal de Lepanto .

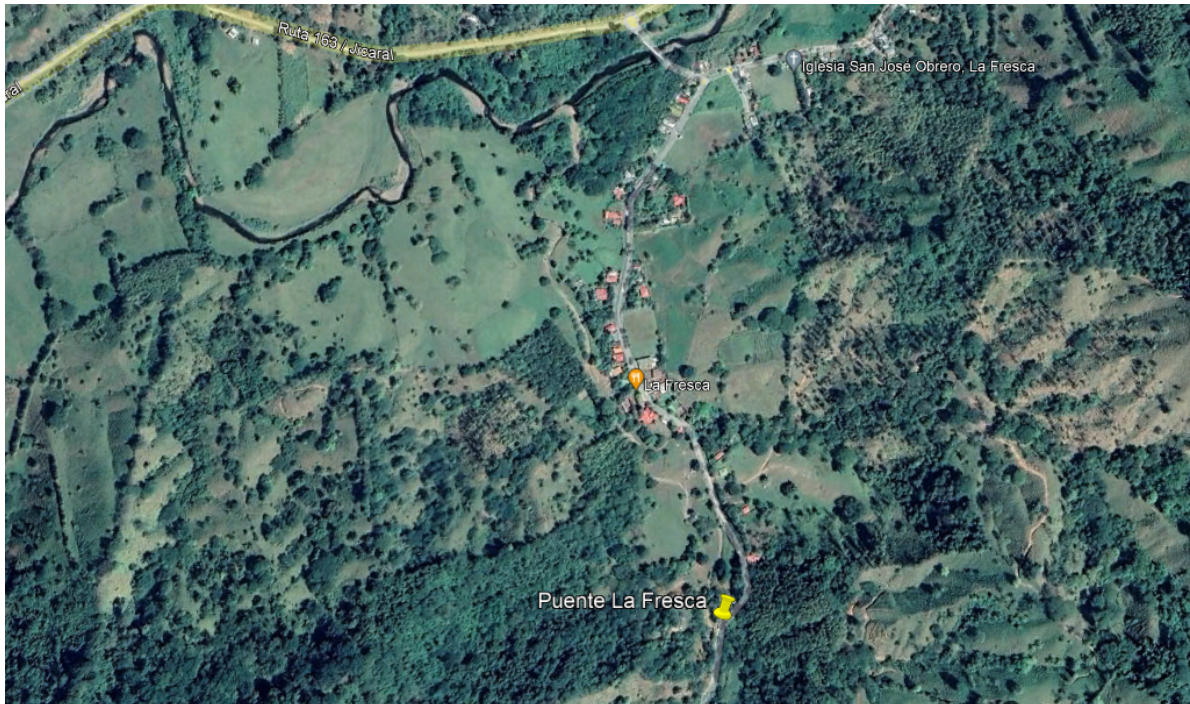
**Figura 1:** Ubicación del puente.  
Fuente: Google Earth y LanammeUCR

El puente visitado se ubica en la comunidad de La Fresca de Lepanto en las coordenadas 9.86458, -85.14751 sobre Quebrada La Fresca, ver figuras 1 y 2. Durante la visita se hizo énfasis en el bastión de margen derecha, el cual se indicó en la solicitud había presentado resistencias a la compresión en el concretas menores a las solicitadas.
