BOLETÍN TÉCNICO

PITRA-LanammeUCR

Volumen 13, N.º 7, Octubre 2022

Evaluación de la compatibilidad entre materiales de demarcación vial horizontal para la redemarcación sobre marcas existentes en carreteras de Costa Rica

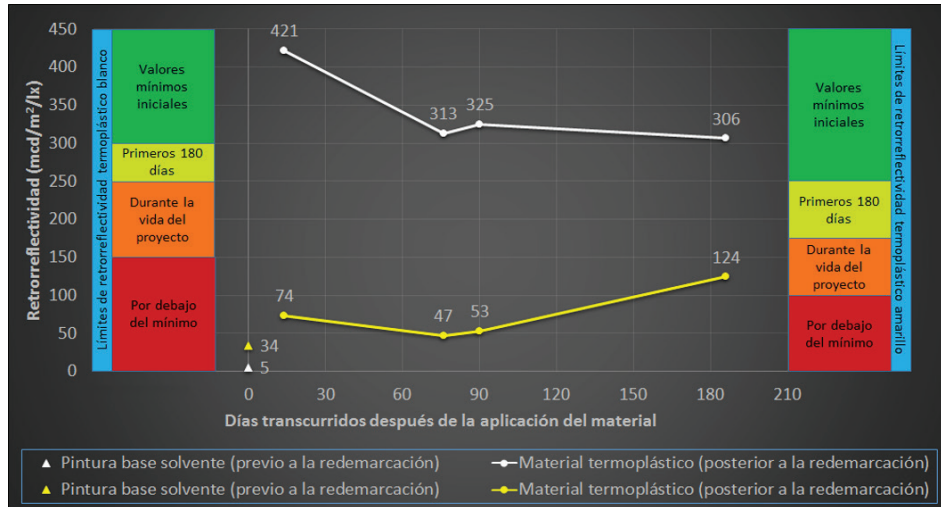
En el gráfico de la Figura 2 se puede observar que el material blanco tuvo un comportamiento satisfactorio a lo largo de los meses de evaluación, ya que los valores medidos en campo superaron el valor mínimo de 300 mcd/m²/lx de retrorreflectividad requerido inicialmente y se mantuvo por encima durante el periodo de monitoreo de los 180 días.

En el caso de la señalización amarilla se observa un comportamiento atípico, esto a raíz de los problemas presentados durante la aplicación de las microesferas de vidrio sobre el termoplástico aplicado. Sin embargo, pasados los 180 días se observa una mejora en el comportamiento debido a que, con el tiempo, las microesferas contenidas en la composición del termoplástico quedan expuestas conforme se desgasta el material debido a la abrasión de los vehículos, al proceso de envejecimiento y a la exposición a la intemperie.

Figura 2. Comportamiento de la retroreflectividad para color blanco y amarillo en tramo Saint Francis College

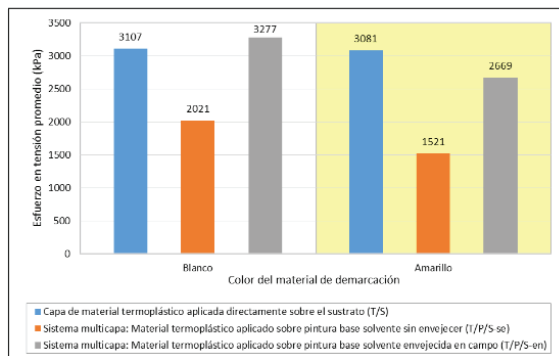
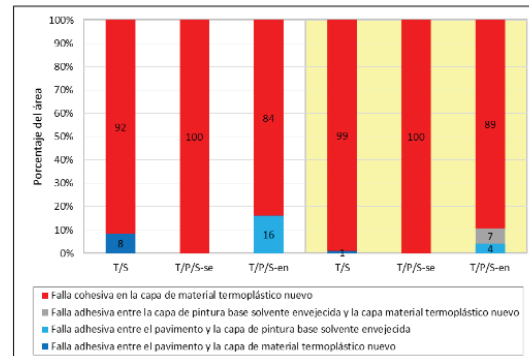
Con relación a los resultados obtenidos del ensayo de adherencia en el gráfico de la Figura 3-A, se representan los resultados de la evaluación cuantitativa en función del esfuerzo en tensión promedio (kPa) para una aplicación de termoplástico sobre el pavimento sin sellador, una aplicación multicapa de termoplástico sobre pintura base solvente sin envejecer y el sistema multicapa de material termoplástico aplicado sobre pintura base solvente envejecida. Para las tres probetas de color blanco se superan los 2 000 kPa, incluso en la aplicación sobre pintura base solvente envejecida se obtuvieron los mayores resultados superando los 3 277 kPa. En el color amarillo se observó que los resultados superaron los 1 500 kPa en las tres aplicaciones; sin embargo, la aplicación de termoplástico sobre el sustrato sin sellador presentó el mayor resultado, superando los 3 081 kPa. En cuanto a la evaluación cualitativa de la compatibilidad, tanto para el color blanco como el amarillo de acuerdo con la Figura 3B, la falla cohesiva representó en los tres casos evaluados la mayoría de las fallas observadas.

A. Resultados de la evaluación cuantitativa de la compatibilidad para la combinación de material termoplástico sobre pintura base solvente.

B. Resultados de la evaluación cualitativa de la compatibilidad para la combinación de material termoplástico sobre pintura base solvente.

Figura 3. Resumen de resultados cuantitativos y cualitativos de la evaluación de compatibilidad para la combinación de material termoplástico sobre pintura base solvente

Al realizar el ensayo de adherencia a un sistema multicapa de termoplástico sobre pintura base solvente nueva (100 % de material remanente) no se presentaron fallas de tipo adhesivo entre la capa de pintura y el pavimento que indicaran la existencia de una fuerza de retracción generada en la pintura por el enfriamiento del termoplástico colocado en la parte superior.

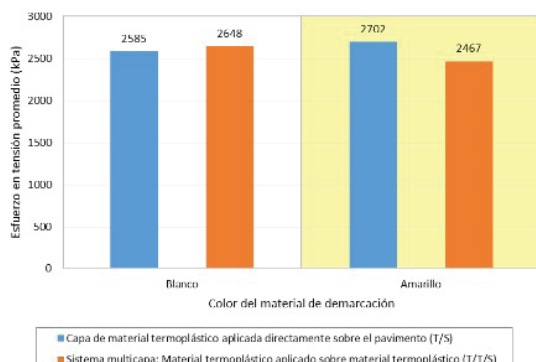
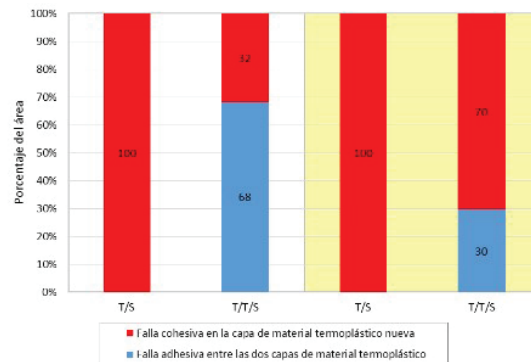
Con relación a los resultados obtenidos del ensayo de adherencia en el siguiente gráfico de la Figura 6-A, se muestran los resultados de la evaluación cuantitativa en función del esfuerzo en tensión promedio (kPa) para una aplicación de termoplástico sobre el pavimento sin sellador y una aplicación de la capa de termoplástico sobre la capa de material termoplástico envejecida; para ambas situaciones se supera en ambos colores los 2 450 kPa. En cuanto a la evaluación cualitativa de la compatibilidad, tanto para el color blanco como el amarillo, en la probeta de termoplástico sobre el pavimento asfáltico la falla al 100% se consideró cohesiva mientras que en la probeta de termoplástico sobre termoplástico envejecido en el color blanco, la falla adhesiva representó un 68 % y en el color amarillo la falla representativa fue el tipo cohesiva con un 70 %, según los resultados representados en la Figura 6-B.

A. Resultados de la evaluación cuantitativa de la compatibilidad para la combinación de material termoplástico sobre termoplástico.

B. Resultados de la evaluación cualitativa de la compatibilidad para la combinación de material termoplástico sobre termoplástico.

Figura 6. Resumen de resultados cuantitativos y cualitativos de la evaluación de compatibilidad para la combinación de material termoplástico sobre termoplástico

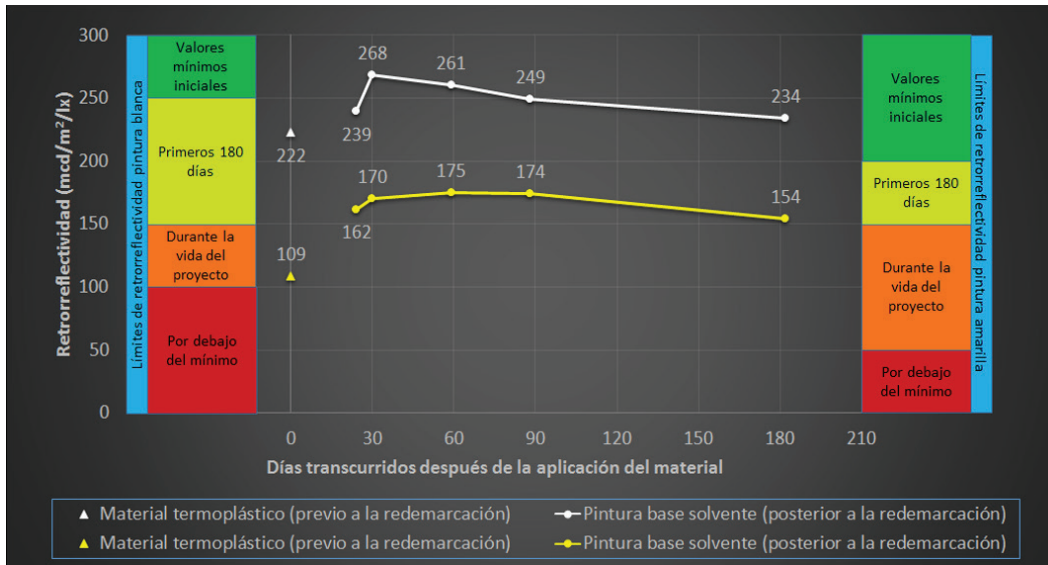
En este caso se puede observar en la Figura 9 que, para ambos colores, se tuvo una tendencia similar en los resultados. Además, para ambos colores siempre se tuvo un resultado de retrorreflectividad dentro del rango establecido a nivel nacional para los primeros 180 días, por lo que se podría asegurar que no hay problemas de incompatibilidad entre la pintura base solvente sobre termoplástico, a pesar del resultado inicial del color amarillo.

Figura 9. Comportamiento de la retroreflectividad para color blanco y amarillo en tramo Pinares de Curridabat
