INFORME DE INSPECCIÓN RUTINARIA

PUENTE SOBRE RUTA NACIONAL N.º 27 (INTERSECCIÓN ATENAS) RUTA NACIONAL N.º 134

Preparado por:
Unidad de Puentes
Programa de Ingeniería Estructural

EIC-Lanamme-INF-1517-2023

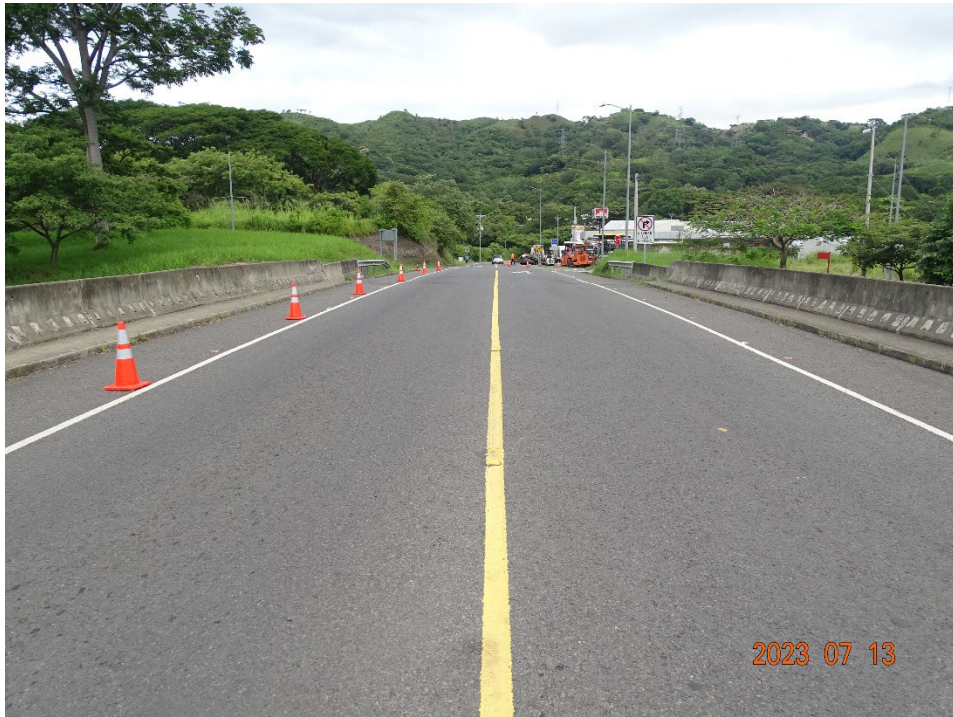
Figura 4.2. Vista a lo largo de la línea de centro del puente (hacia el oeste)

En esta sección, se recopila la siguiente información del puente inspeccionado: características generales de ubicación del puente y de la ruta a la que pertenece (ver Tabla 4.1), ubicación geográfica (ver Figura 4.1), vista a lo largo de la línea centro y vista lateral (ver Figura 4.2 y Figura 4.3 respectivamente), vista en planta y vista en elevación con la identificación utilizada de elementos y componentes (ver Figura 4.4) y características generales del puente (ver Tabla 4.2).

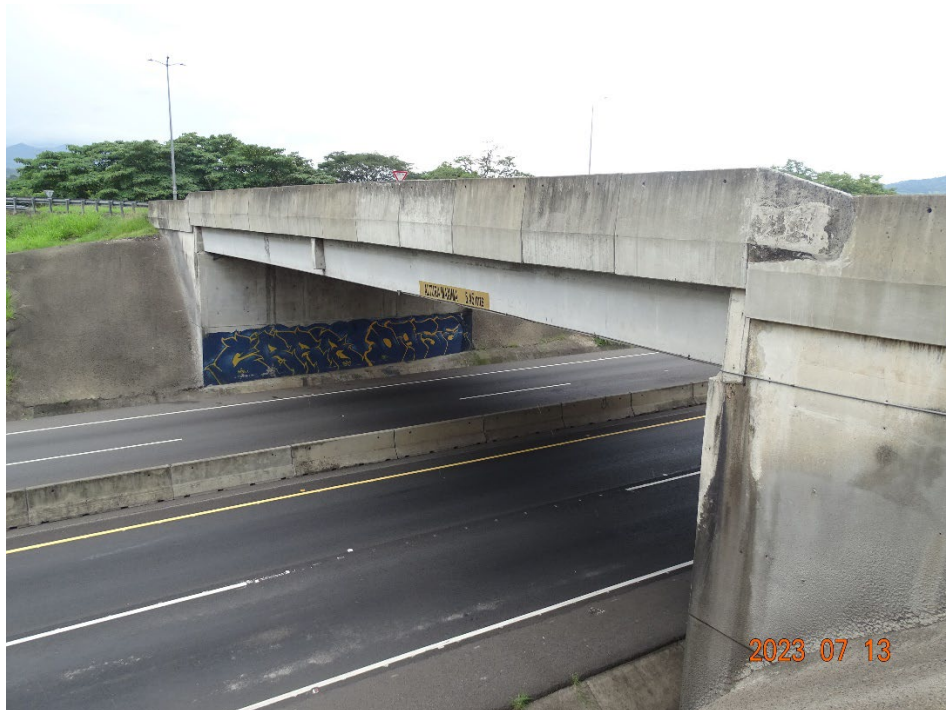
Figura 4.3. Vista lateral del costado norte del puente

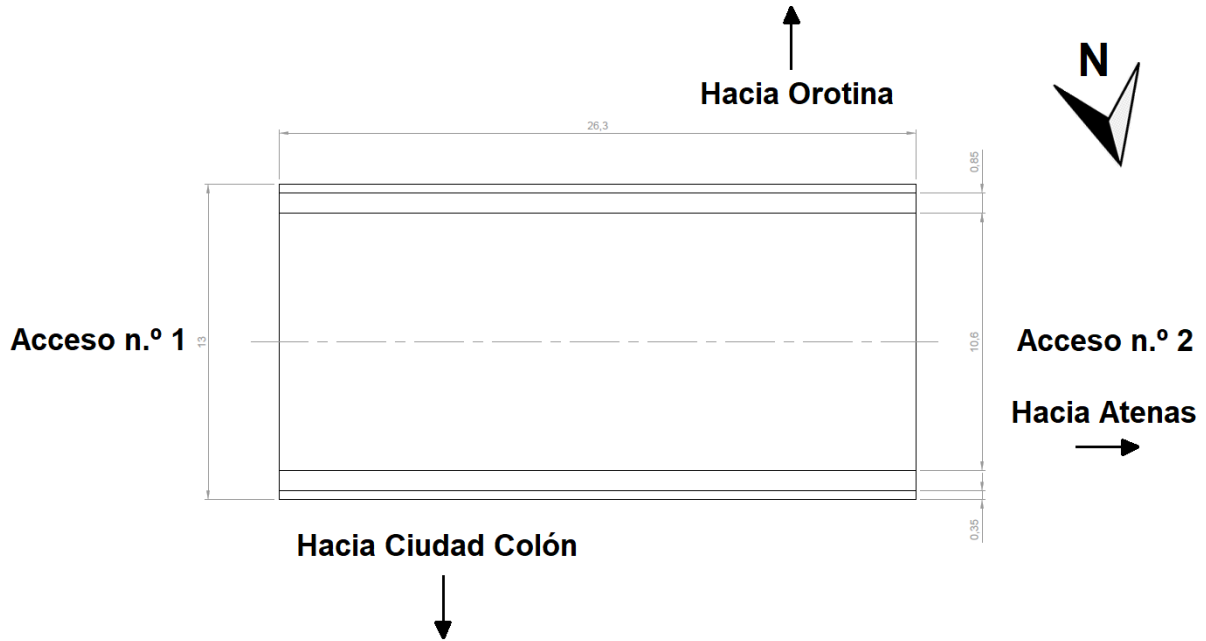
(a) Vista en planta

(b) Vista en elevación

Figura 4.4. Esquemas de vista en planta (a) y vista en elevación (b) con la identificación de componentes del puente, la cual coincide con lo indicado en la herramienta SAEP.
