LABORATORIO NACIONAL
DE MATERIALES Y MODELOS ESTRUCTURALES

Guía para la inspección y reparación de deterioros en pavimentos de concreto hidráulico

Primera edición - 2021

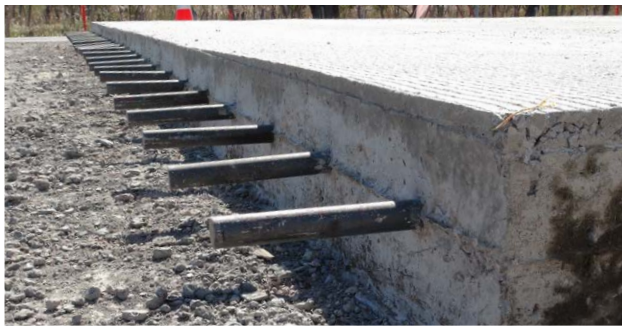
Figura 2. Dovelas en pavimento de concreto hidráulico articulado
Fuente: LanammeUCR, 2013

Dovela: Barras de acero lisas colocadas en las juntas transversales, encargadas de transferir las cargas del tránsito de una losa a la siguiente en la dirección longitudinal. Estos elementos poseen un extremo adherido a una de las losas y el otro se encuentra libre de movimiento, permitiendo que las losas se contraigan y expandan sin restricción horizontalmente (Figura 2).

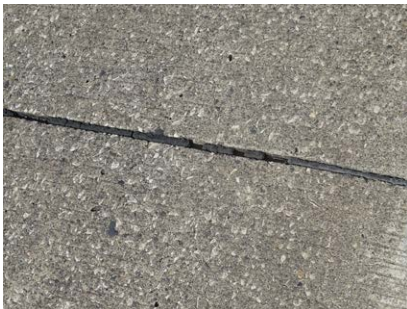
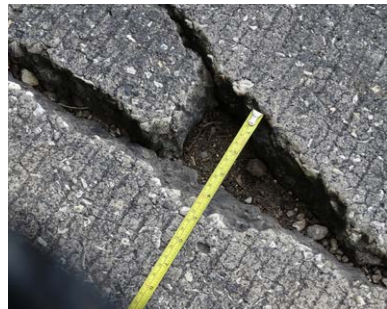
Figura 10. Deterioro del sellado de juntas

Descripción	Se considera como deterioro del sello cualquiera de los siguientes defectos: endurecimiento, desprendimiento de una o ambas paredes, fluencia fuera de la caja, carencia total, incrustación de materiales ajenos y crecimiento de vegetación.
Reparación	Aplicar el procedimiento de la REPARACIÓN #1 (Sellado de Juntas y Grietas). Para juntas longitudinales que presenten severidad de leve a media y crecimiento de la abertura, aplicar la REPARACIÓN #9 (Cosido cruzado de juntas y grietas longitudinales).

a) Severidad Leve

b) Severidad Alta

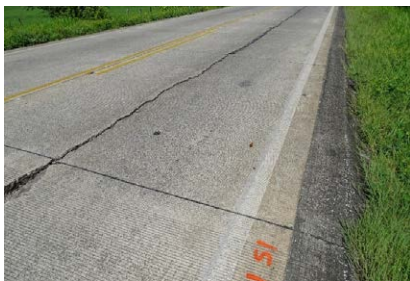
Figura 12. Grietas longitudinales, transversales y diagonales

Descripción	<p>Longitudinales: Grietas predominantemente paralelas al eje de la calzada o que se extiende desde una junta transversal hasta el borde lateral de la losa, pero la intersección se produce a una distancia mucho mayor que la mitad de la longitud de la losa.</p> <p>Transversales: Grietas que se presentan perpendiculares al eje de circulación de los vehículos. También pueden extenderse desde la junta transversal hasta la junta longitudinal, siempre que la intersección con la junta transversal esté a una distancia mayor que la mitad del ancho de la losa y la intersección con la junta longitudinal se encuentre a una distancia inferior que la mitad del largo de la losa.</p>
Reparación	<p>Para niveles de severidad baja y media, sellar según REPARACIÓN #1 (Sellado de Juntas y Grietas).</p> <p>Para nivel de severidad alta, aplicar a todo el tramo dañado el procedimiento REPARACIÓN #2 (Sustitución de todo el Espesor).</p> <p>Para grietas longitudinales que presenten severidad leve y sin movimiento de la abertura, aplicar la REPARACIÓN #9 (Cosido cruzado de juntas y grietas longitudinales).</p>

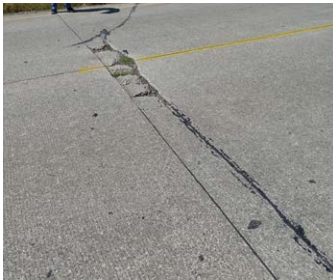
Figura 13. Grietas por punzonamiento (punchout)

Descripción	Este deterioro se da en un área localizada en la losa que se ha partido en pedazos, generalmente lo define una grieta y una junta, la separación entre ambas es menor a 1,5 m.
Reparación	Para nivel de severidad alta, aplicar a todo el tramo dañado el procedimiento REPARACIÓN #2 (Sustitución de todo el Espesor). En caso de ser requerido, reponer o colocar los elementos de transmisión de carga según el procedimiento REPARACIÓN #7 (Colocación o reemplazo de dovelas).

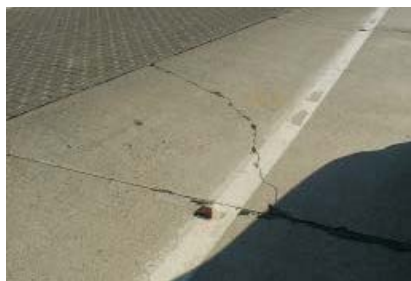
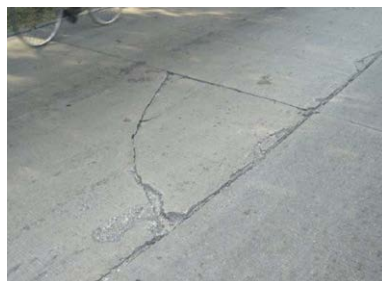
Figura 14. Grietas de esquina

Descripción	Grieta que origina un trozo de losa de forma triangular, al interceptar las juntas transversal y longitudinal, en una distancia menor o igual a la mitad de la losa medida a partir de la esquina.
Reparación	Para severidad baja, sellar según REPARACIÓN #1 (Sellado de Juntas y Grietas). Para severidades media y alta, aplicar el procedimiento REPARACIÓN #2 (Sustitución de todo el Espesor).

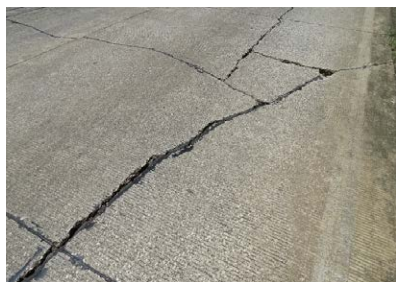
Figura 15. Grietas en bloque o fragmentación múltiple
Fuentes: a) y b) LanammeUCR. (2020)

Descripción	Aparecen por la unión de grietas longitudinales y transversales formando bloques a lo largo de la placa.
Reparación	<p>Dependerá del número de piezas en las que se subdividió la losa y del espesor de las grietas:</p> <p>De 2 a 3 piezas: REPARACIÓN #1 (Sellado de Juntas y Grietas)</p> <p>De 4 a 5 piezas: REPARACIÓN #1 (Sellado de Juntas y Grietas) o REPARACIÓN # 2 (Sustitución de todo el Espesor) según el grado de severidad</p> <p>Más de 5 piezas: REPARACIÓN #2 (Sustitución de todo el Espesor)</p>

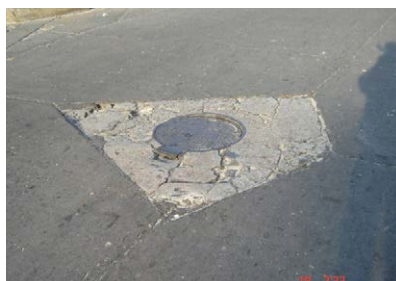
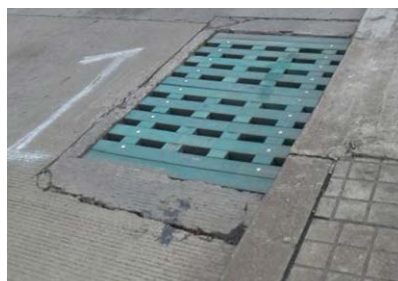
Figura 16. Grietas en pozos y sumideros

Descripción	Se presentan como una clasificación independiente, debido a que son grietas que están directamente relacionadas con la presencia de un pozo, sumideros, tragantes o cualquier estructura que interfiere la continuidad de las losas de pavimento.
Reparación	Cuando no existe afectación de las losas de pavimento, aplicar el procedimiento REPARACIÓN #1 (Sellado de Juntas y Grietas). Caso contrario, aplicar la REPARACIÓN #2 (Sustitución de todo el Espesor). Se deben seguir las especificaciones mínimas descritas en la REPARACIÓN #8 (Colocación de juntas de aislamiento)

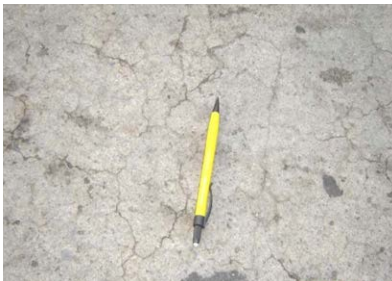
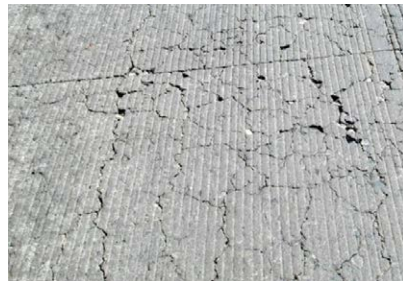
Figura 17. Fisuramiento superficial por contracción
Fuentes: a) Ministerio de Transporte. Bogotá, Colombia (2006) y
b) National Concrete Pavement Technology Center. (2019)

Descripción	Grietas finas, de menos de 2 m de longitud que no se extienden en toda la losa, ni en todo el espesor. Se forman durante el proceso de curado del concreto.
Reparación	Para cualquier nivel de deterioro, utilizar el procedimiento denominado REPARACIÓN #3 (Sustitución de espesor parcial).

a) Severidad Baja

b) Severidad Alta

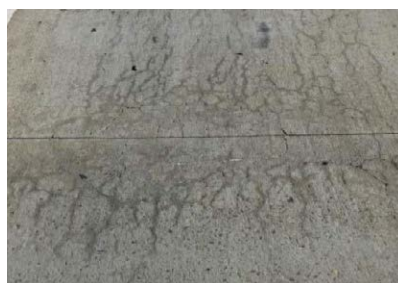
Figura 20. Agrietamiento superficial por durabilidad

Descripción	Corresponde a un patrón de grietas finas muy cercanas entre sí, que aparecen cerca de las juntas longitudinales, transversales, grietas y cerca de los bordes libres de las losas. Estas grietas suelen curvarse en la intersección de las juntas longitudinales y transversales, presentan una coloración oscura. Este tipo de deterioros ocurren principalmente por ciclos de congelamiento y descongelamiento, por lo que no es común en climas tropicales.
Reparación	Severidad baja y media: procedimiento según REPARACIÓN #3 (Sustitución de espesor parcial). Severidad alta: reparar de acuerdo con la REPARACIÓN #2 (Sustitución de todo el Espesor).

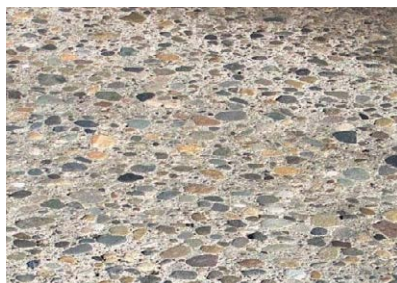
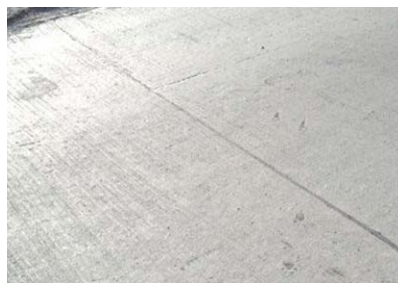
Figura 21. Pulimento de agregados y pérdida de texturas superficiales

Descripción	Carencia o pérdida de la textura superficial necesaria para que exista una fricción adecuada entre el pavimento y los neumáticos.
Reparación	<p>Generar mayor textura en la superficie del pavimento, de acuerdo con la REPARACIÓN #4 (Cepillado de la Superficie).</p> <p>Cuando no sea posible aplicar el cepillado o se presenten otros deterioros, intervenir según la REPARACIÓN #3 (Sustitución de espesor parcial de la losa)</p>

a) Pulimento de agregados

b) Pérdida de textura superficial

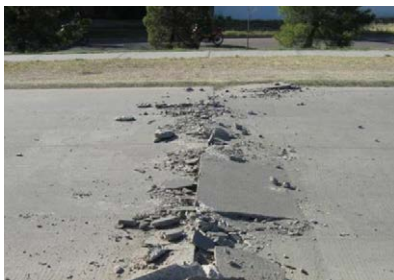
a)

Descripción	Las voladuras o levantamientos localizados, ocurren en temperaturas altas, usualmente en las juntas o grietas transversales que no poseen ancho suficiente para que las losas se expandan o cuando se han introducido materiales incompresibles en las juntas que han perdido el sello. Al colisionar, la presión provoca que los bordes de las losas exploten, se levanten o se agrieten de forma súbita.
Reparación	Utilizar el procedimiento REPARACIÓN #2 (Sustitución de todo el Espesor).

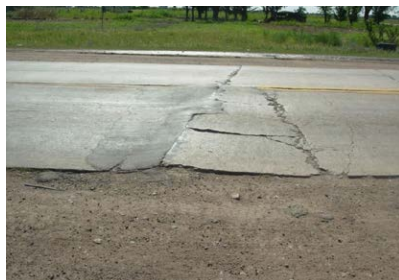
Figura 22. Levantamientos localizados
Fuentes: Calo. (2018)

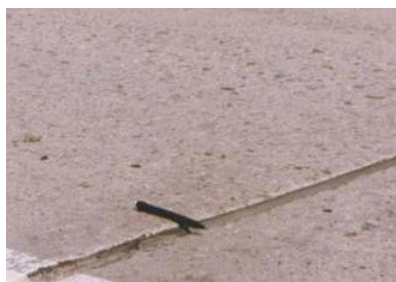
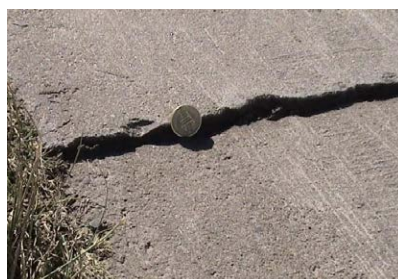
Descripción	Desnivel entre dos superficies del pavimento, separadas por una junta o grieta.
Reparación	<p>Utilizar el procedimiento REPARACIÓN #5 (Levantamiento localizado de losas) o REPARACIÓN #2 (Sustitución de todo el Espesor) según corresponda al grado de severidad.</p> <p>Para escalonamientos de severidad baja, cepillar la superficie según la REPARACIÓN #4 (Cepillado de la Superficie).</p>

Figura 23. Escalonamiento de juntas y grietas

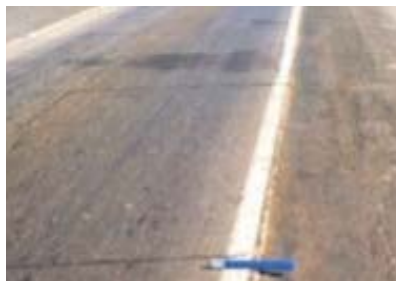
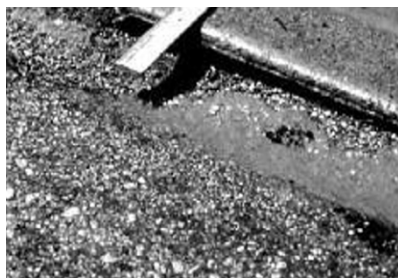
Descripción	Corresponde a la diferencia de nivel entre la superficie del borde externo del pavimento y el espaldón.
Reparación	Problemas estructurales en el espaldón: Nivelación de la losa con el material del espaldón, de acuerdo con la REPARACIÓN #6 (Reparación y nivelación de espaldones). Problemas estructurales en la losa de pavimento: Para todos los casos utilizar la REPARACIÓN #5 (Levantamiento localizado de losa) o REPARACIÓN #2 (Sustitución de todo el Espesor) según corresponda.

Figura 24. Descenso del espaldón

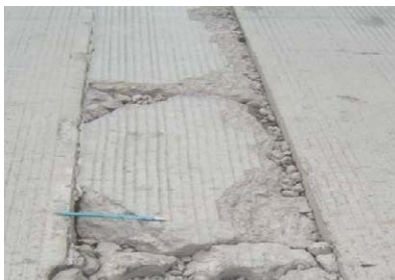
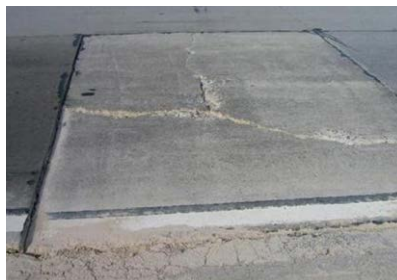
Descripción	Área o sección de la losa que ha sido removida y reemplazada por concreto que se ha deteriorado.
Reparación	Utilizar el procedimiento REPARACIÓN #3 (Sustitución de espesor parcial) o REPARACIÓN #2 (Sustitución de todo el Espesor) según corresponda al grado de severidad.

Figura 25. Baches deteriorados

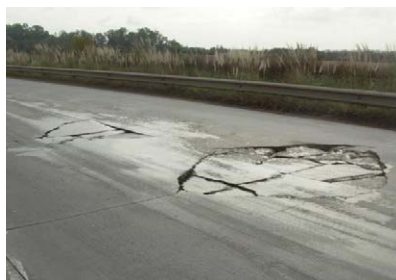
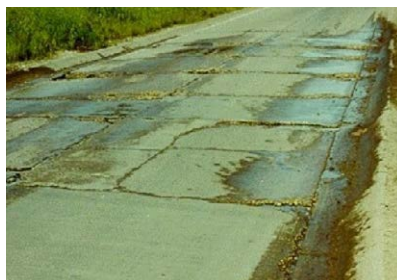
Descripción	Expulsión de agua que contiene agregados finos en suspensión, principalmente a través de las juntas, grietas y borde externo del pavimento. Puede generar deterioros mayores cuando la cantidad de material expulsado produce vacíos en la losa, lo que deja partes importantes de la losa sin soporte, provocando incrementos de tensiones, deformaciones y finalmente la fractura de la losa.
Reparación	Localizar el origen del agua infiltrada; si se trata de las juntas o grietas, proceder a resellarlas según la REPARACIÓN #1 (Sellado de Juntas y Grietas). Cuando el fenómeno ha originado un deterioro en el pavimento con una severidad media o alta (ver Figura 26), se debe aplicar el procedimiento de la REPARACIÓN #2 (Sustitución de todo el Espesor).

Figura 26. Bombeo de finos

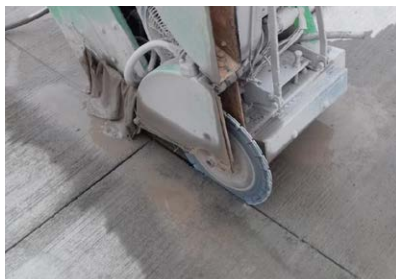
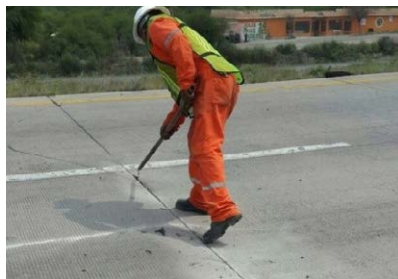
Figura 27. Limpieza de la junta por reparar
Fuente: a) Calo. (2018) y b) SACVISA. (2015)

- a) Limpiar completa y cuidadosamente toda la profundidad y alrededores de la junta, removiendo restos de sellos antiguos o materias ajenas a la junta (ver Figura 27).

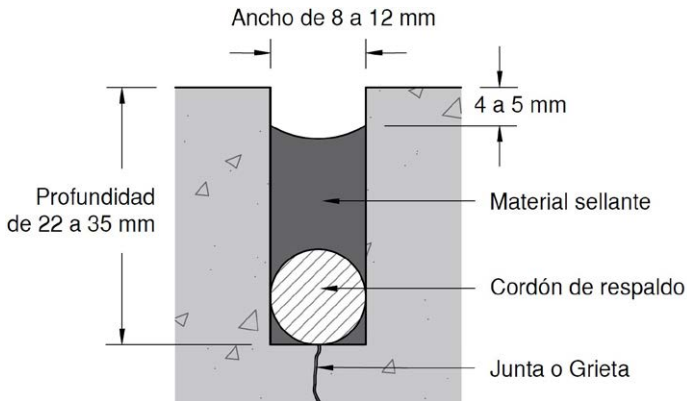
Figura 28. Detalle de relleno de juntas no mayores a 12 mm de ancho

Para todos los tipos de juntas, el material sellante deberá cubrir el ancho de la caja y quedar entre 4 y 5 mm por debajo de la superficie del pavimento (Ver Figura 28).

- I. Las juntas que carezcan de una caja en su parte superior se recomienda aserrarse para conformar una caja, mínimo entre 8 y 12 mm de ancho y entre 22 y 35 mm de profundidad, según el tipo de sellante y respaldo por emplear (Ver Figura 28). El cordón o lámina empleado como respaldo deberá ser ligeramente más ancho que la junta, además, debe quedar perfectamente alineado a una profundidad constante y sin pliegues o curvaturas.
- II. Cuando el fabricante del sellador recomiende usar imprimante, éste se deberá colocar en forma homogénea cubriendo las dos caras de la junta.

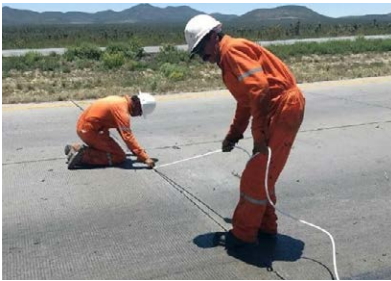
Figura 29. Colocación del cordón de respaldo y el material sellante

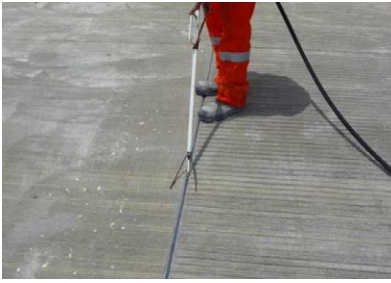
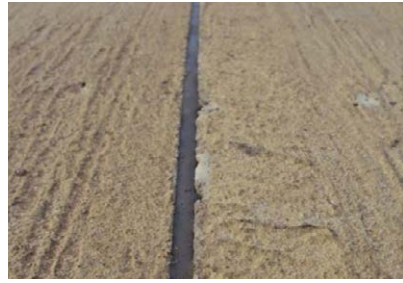
Figura 30. Sellado de juntas
Fuente: Calo. (2018)

- I. Las juntas longitudinales deberán limpiarse y acondicionarse según se especificó anteriormente. El sellado se realiza con productos tipo mastic asfáltico, con las mismas especificaciones de los productos utilizados en las juntas tipo 3 y grietas tipo 1 (ver Cuadro 2).

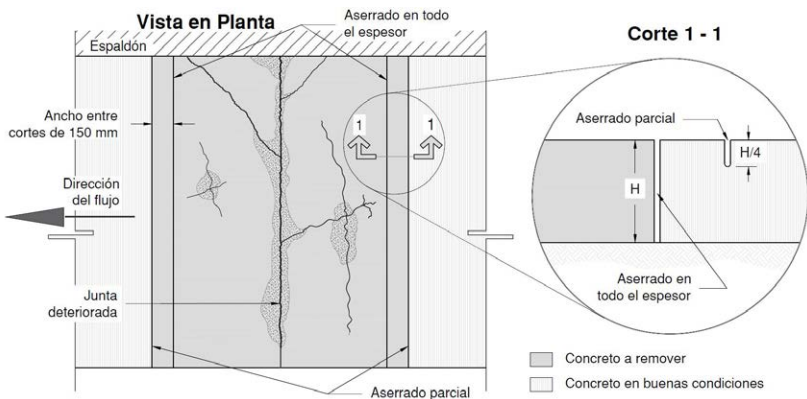
Figura 31. Aserrado del área de reparación

- a) Cuando se remuevan secciones de losa, deben hacerse inicialmente dos cortes con sierra de concreto en el sentido transversal, hasta una profundidad equivalente a una cuarta parte del espesor de la losa. Uno de los cortes se realiza en la línea que delimita la zona por reemplazar y el otro al menos a unos 15 cm fuera de esta línea. Luego, por las líneas interiores se debe cortar en todo el espesor (ver Figura 31).

- b) En los casos de juntas longitudinales y los espaldones pavimentados, los cortes también se deben profundizar en todo el espesor; si los espaldones no son pavimentados se debe hacer espacio para la colocación del encofrado. Cuando la zona dañada incluya una junta de contracción, se procurará dejarla en el centro del área por remover (ver Figura 31).

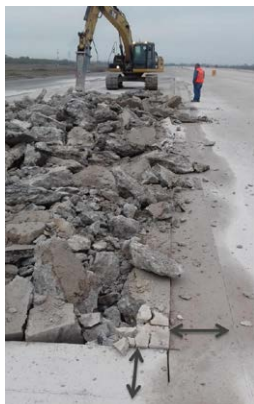
Figura 32. Retiro o demolición de las losas de concreto deterioradas

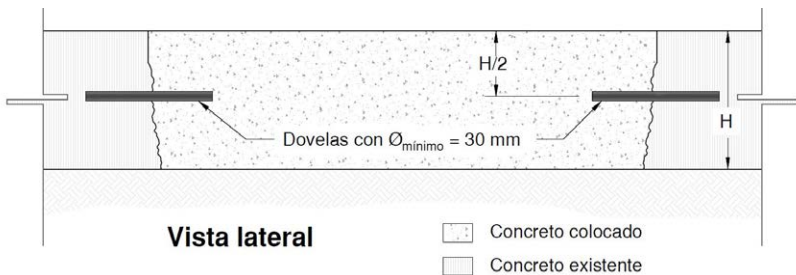
Figura 35. Recomendación del procedimiento de instalación de dovelas en las juntas transversales

- b) En las juntas transversales con las losas adyacentes (en el sentido de circulación), el MCV-2015 recomienda realizar perforaciones horizontales distanciadas cada 30 cm centro a centro o lo indicado en las especificaciones o planos del proyecto, a la mitad del espesor de la losa (ver Figura 35). Las perforaciones tendrán un diámetro ligeramente mayor al diámetro de las dovelas para dejar espacio para el material de anclaje. Eliminar el polvo y demás desechos en el interior de la perforación utilizando aire comprimido. El diámetro de las dovelas deberá ser de 30 mm como mínimo o lo indicado en las especificaciones o planos del proyecto. Después de limpiar los agujeros y antes de la inserción de las dovelas se debe aplicar un relleno de un material epóxico o un mortero que no se contraiga (ver Figura 34). Posteriormente se debe engrasar el lado de la dovola que quede libre para que impida adherirse al nuevo concreto.

- a) Colocar como mínimo 4 dovelas en cada trayectoria de las huellas de los vehículos (MCV-2015). Se deben incluir las barreras en las juntas y los tapones o extremos de expansión en las dovelas (ver Figura 48).
- b) Las dovelas deben colocarse horizontalmente y paralelas a la línea de circulación a la mitad de la profundidad de la losa (ver Figura 35 y Figura 37).

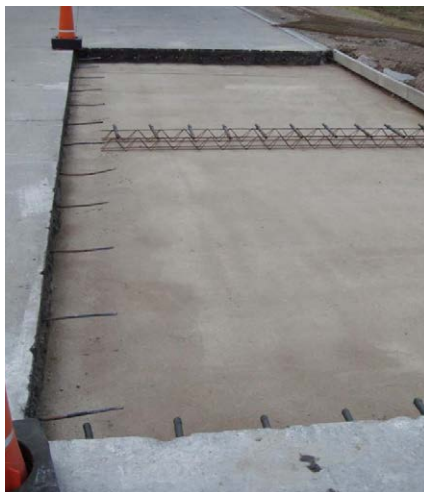
Figura 36. Instalación de barras de acero en las juntas transversales y longitudinales
Fuente: Calo. (2018)

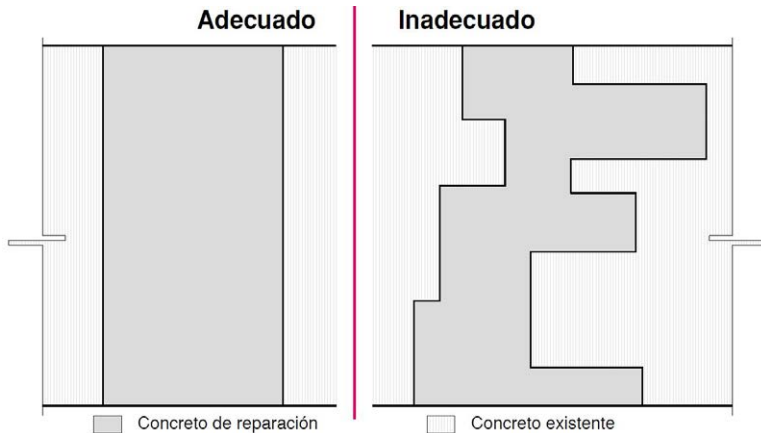
Figura 41. Geometría adecuada e inadecuada de la reparación

Se deben unir los sectores dañados que se encuentren a una distancia igual o menor a 60 cm. Las zonas marcadas deberán respetar líneas rectas y paralelas a las juntas, formando baches cuadrados o rectangulares (ver Figura 41).

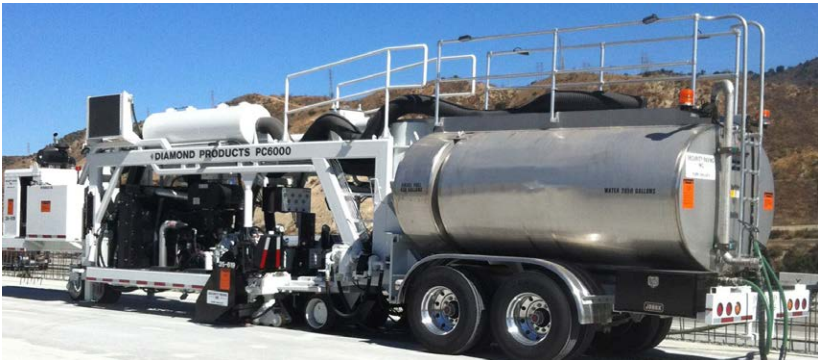
Figura 44. Equipo de cepillado utilizado y acabado final
Fuentes: a) Diamond Products. (2020), b) y c) Calo. & Fernández. (2012)

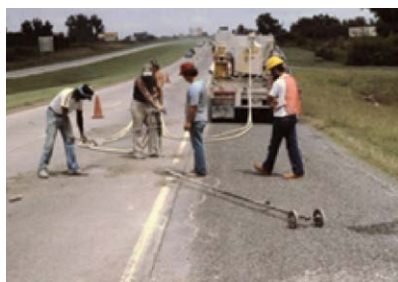
Figura 46. Inyección de lechada de concreto para el levantamiento localizado de losas

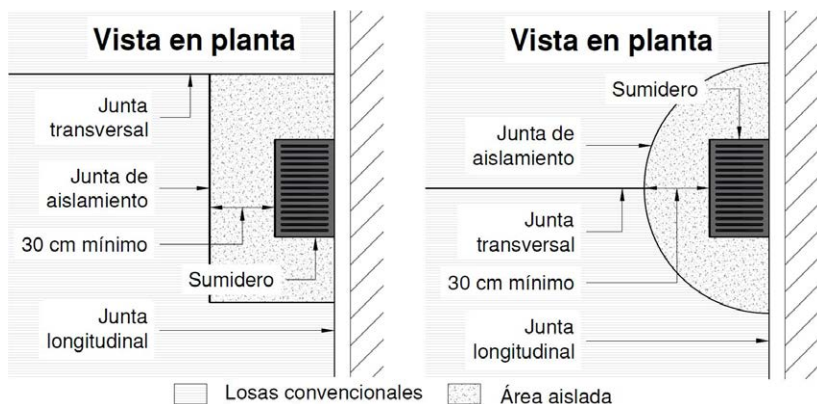
Figura 50. Esquema constructivo de juntas de aislamiento para sumidero

- 3) En caso de requerir alguna de las reparaciones del punto anterior, se debe realizar el aserrado correspondiente tal y como se indica en la Figura 49 y Figura 50.
- 4) Para la confección de la junta de aislamiento se debe seguir el procedimiento de la REPARACIÓN #1 (sellado de juntas y grietas) de esta guía.

- a) Se recomienda realizar el aserrado del pavimento, de acuerdo con los esquemas constructivos de la Figura 49 y Figura 50, según corresponda.
- b) Confección de la junta de aislamiento de acuerdo con los parámetros del procedimiento de REPARACIÓN #1 (sellado de juntas y grietas) de esta guía.

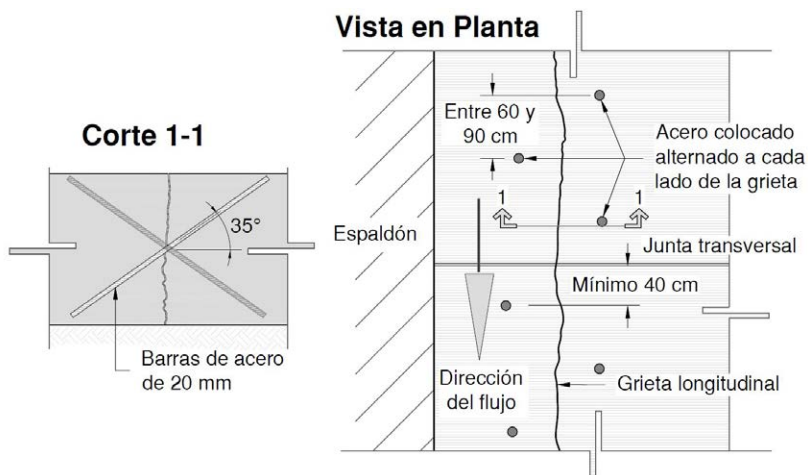
Figura 51. Esquema de la reparación de cosido cruzado juntas o grietas
Fuente: Adaptado del Manual de Reparación y Mantenimiento de Pavimentos. Instituto del Cemento Portland Argentino, 2016.

- 2) El Instituto del Cemento Portland Argentino, recomienda realizar las perforaciones espaciadas a no más de 60 cm para tráfico pesado e inferiores a 90 cm para tráfico ligero, de forma alternada a cada lado de la junta o fisura con una inclinación de 35° con respecto a la superficie del pavimento (ver Figura 51). Se debe mantener una separación de 40 cm a partir de la junta transversal.

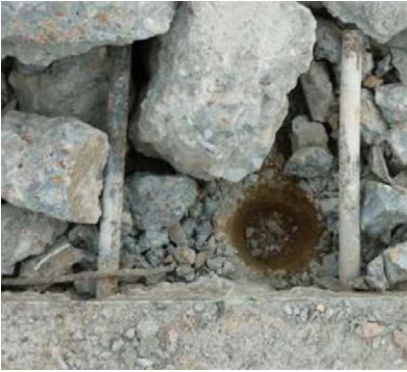
Figura 53. Deterioro de la base
Fuente: Calo. & Fernández. (2012)

Perforación de la base granular sobre la que descansaba la losa de pavimento de concreto removida. Posiblemente producto de la aplicación de una fuerza de demolición excesiva, sin guardar el cuidado correspondiente.

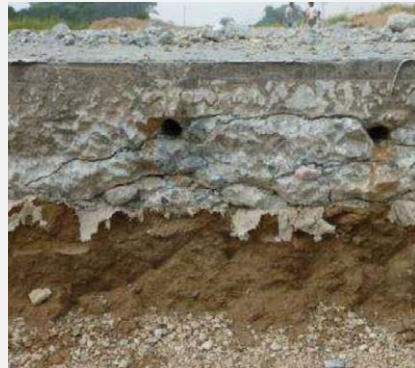
Se observan fracturas importantes en la losa adyacente al área de reparación. Posiblemente ocasionadas por un inadecuado aislamiento del área por reparar, así como un procedimiento de demolición incorrecto.

Figura 54. Agrietamiento de la losa de pavimento adyacente
Fuente: Calo. & Fernández. (2012)

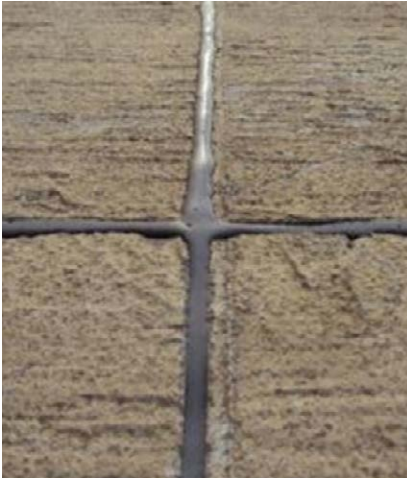
Figura 55. Sello excesivo en la junta
Fuente: Calo. & Fernández. (2012)

Se presenta un sellado de las juntas que sobresale de la superficie del pavimento. Esto puede ocasionar problemas de desgaste irregular y/o desprendimientos del material sellante. Se aconseja guardar una separación cercana a los 5 mm desde la superficie de pavimento hasta el nivel del material de sello.

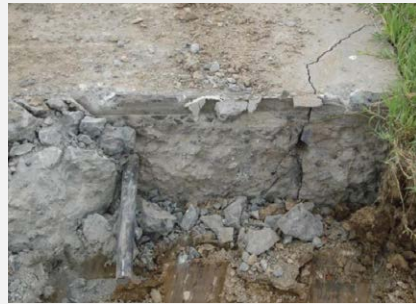
Se observan deterioros importantes en la losa adyacente, así como problemas ocasionados en la base. El agrietamiento posiblemente se deba a un aislamiento deficiente de la zona por reparar, así como lo omisión de la presencia de dove-las. Además, el método y la fuerza de demolición son inadecuados, ya que incluso ocasionaron daños en la base granular.

Figura 56. Agrietamiento de la losa de pavimento adyacente y deterioros en la base
Fuente: Calo. (2016)

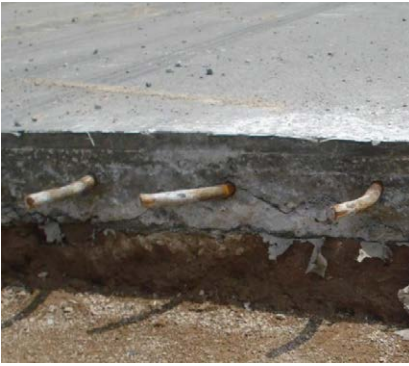
Figura 57. Deformación de dovelas existentes

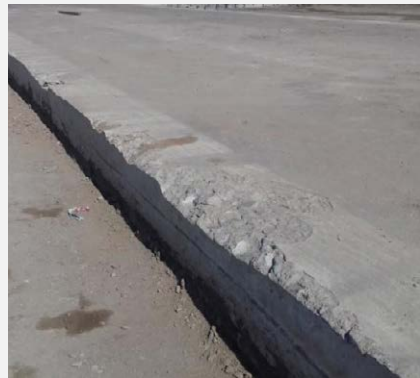
La losa de pavimento adyacente en la junta longitudinal, presenta deterioros producto de la demolición del área por reparar. Esos deterioros deben ser reparados para poder conformar adecuadamente la junta, así como evitar que se originen focos de deterioros mayores en estos puntos.

Figura 58. Deterioro de la superficie de la losa adyacente

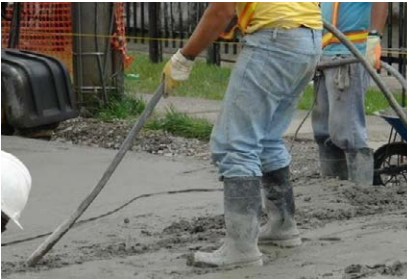
Figura 59. Uso incorrecto del vibrador de inmersión para concreto
Fuente: LanammeUCR. (2008)

El uso correcto del vibrador de inmersión implica introducirlo de forma vertical en la superficie del concreto fresco y con espaciamientos de acuerdo con su radio de acción. De esta manera se asegura una compactación homogénea en todo el espesor del área de influencia del punto de inmersión.

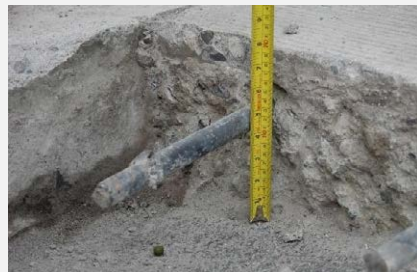
Cuando las dovelas no se colocan a la mitad del espesor de la losa, pueden experimentar esfuerzos distintos a los de diseño, además, la transferencia de carga entre losas puede verse reducido. Es posible que este error constructivo genere deterioros acelerados en el pavimento.

Figura 60. Dovelas no colocadas a la mitad de la losa
Fuente: LanammeUCR. (2009)

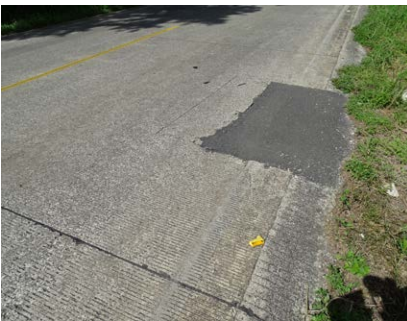
Figura 61. Bacheo permanente con pavimento asfáltico
Fuente: LanammeUCR. (2020)

El bacheo de deterioros utilizando material asfáltico, únicamente se justifica cuando se requiere una apertura rápida del tránsito. Sin embargo, no se recomienda la utilización de este material como reparación permanente en pavimentos de concreto. El procedimiento de reparación adecuado debe ser acorde a lo indicado en la REPARACIÓN #2 (sustitución de todo el espesor de la losa) o la REPARACIÓN #3 (sustitución de espesor parcial de losas), según corresponda o lo indicado por parte de la Administración.

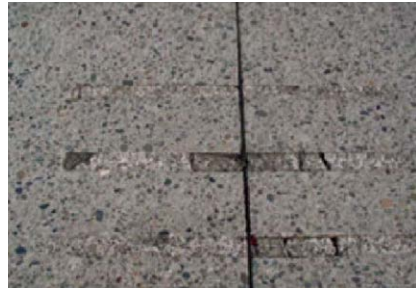
Cuando se realiza el procedimiento de colocación o reemplazo de dovelas, se deben rellenar las ranuras generadas con un material adecuado de acuerdo a las especificaciones nacionales vigentes o aprobado por la Administración. Además, debe brindarse el tiempo de curado y ganancia de resistencia de manera que el tránsito no afecte la integridad del material colocado.

Figura 62. Deterioro del material de relleno de la ranura de la dovela colocada
Fuente: Federal Highway Administration. (2014)

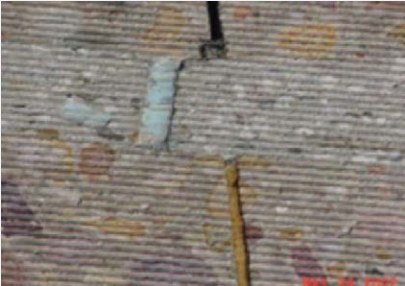
Figura 63. Interrupción de la continuidad de la junta en el concreto
Fuente: Federal Highway Administration. (2014)

En todo momento debe garantizarse la continuidad de cualquier junta. La existencia de discontinuidades puede generar deterioros prematuros en el pavimento.
