Programa de Ingeniería Estructural

Proyecto: LM-PIE-UP-P02-2021

INFORME DE INSPECCIÓN RUTINARIA PUENTE SOBRE EL RÍO TIRIBÍ RUTA NACIONAL N.º 27

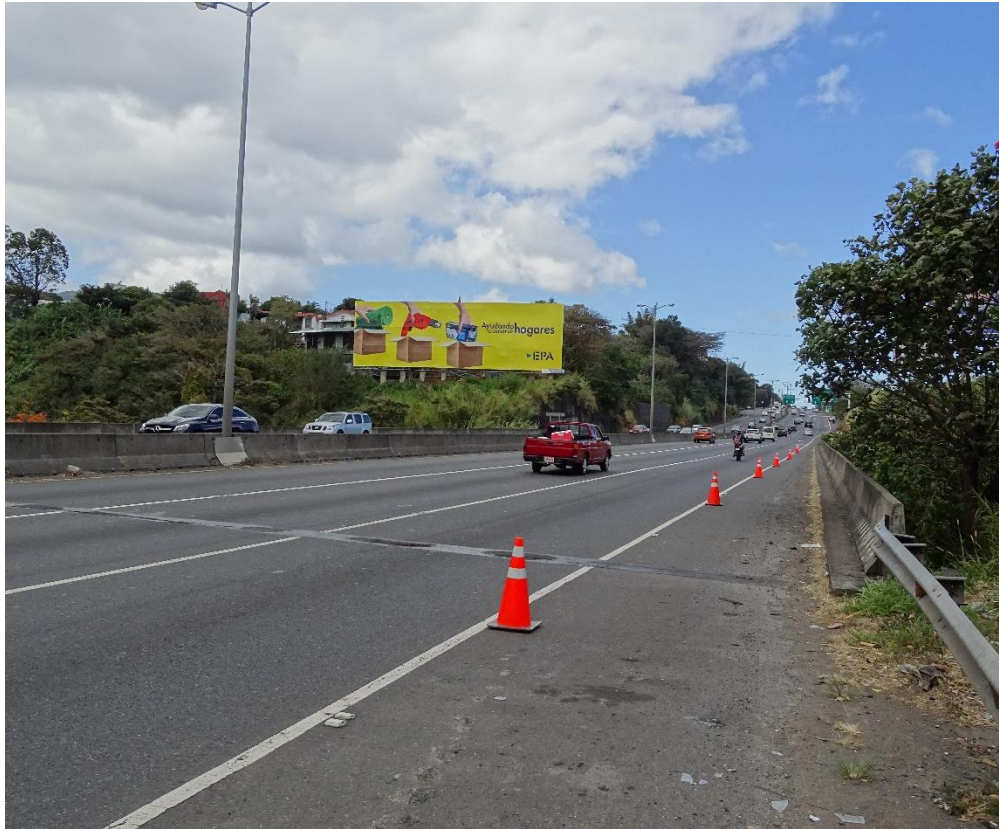
Figura 4.2. Vista a lo largo de la línea de centro (vista hacia San José)

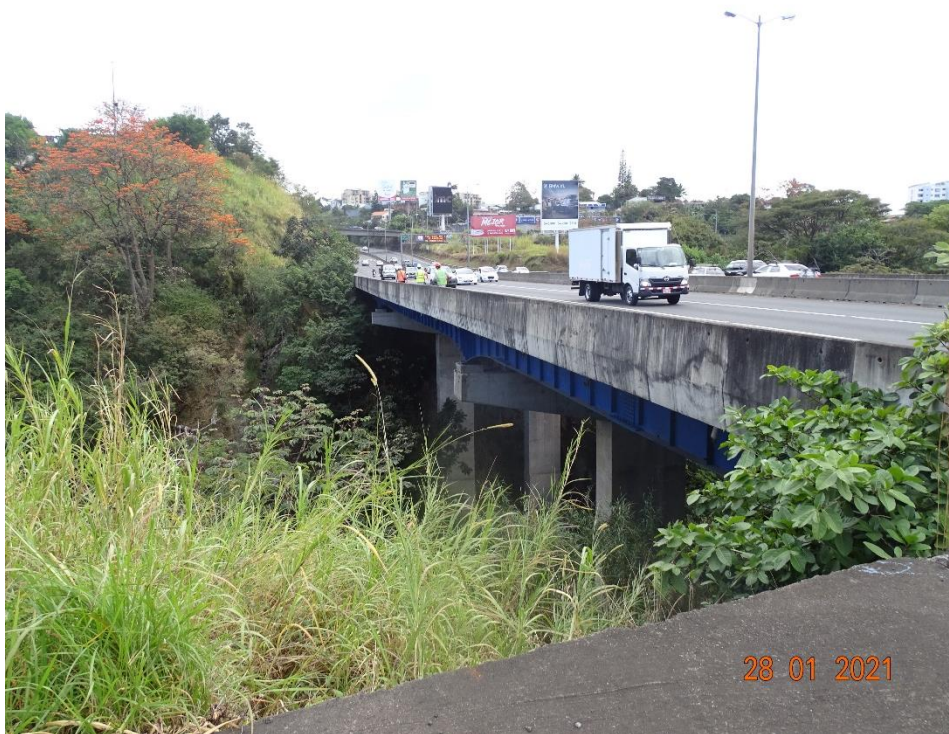
Figura 4.3. Vista lateral (costado aguas abajo)
