Informe: EIC-Lanamme-INF-0144-2023

## INFORME DE INSPECCIÓN RUTINARIA

### PUENTE SOBRE EL RÍO CIRUELAS RUTA NACIONAL N.º 27

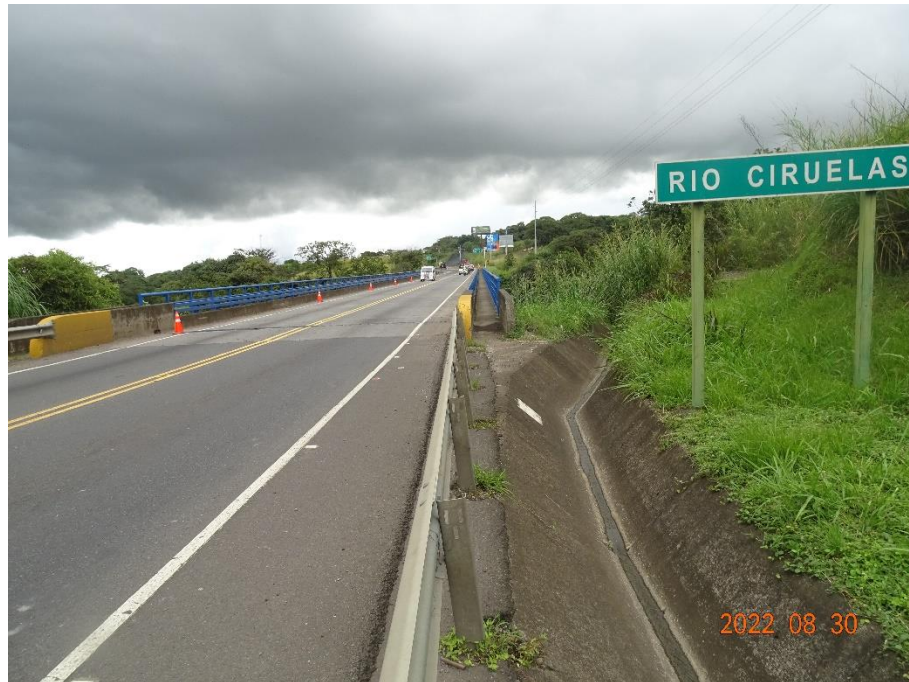
**Figura 4.2.** Vista a lo largo de la línea de centro del puente hacia Orotina

En esta sección se recopila la siguiente información del puente inspeccionado: características generales de ubicación del puente y de la ruta a la que pertenece (ver Tabla 4.1), ubicación geográfica (ver Figura 4.1), vista desde línea centro y vista lateral (ver Figura 4.2 y Figura 4.3 respectivamente), vista en planta y en elevación con la identificación de elementos y componentes utilizada para la inspección y el informe (ver Figura 4.4) y características generales del puente (ver Tabla 4.2).

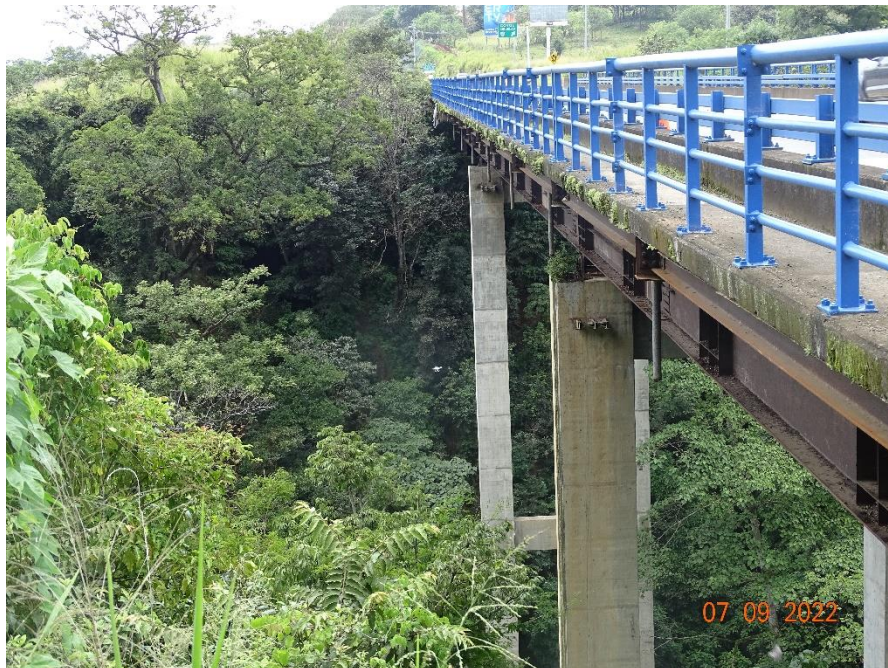
**Figura 4.3.** Vista lateral del costado aguas abajo del puente
