Laboratorio Nacional de Materiales y Modelos Estructurales

Informe: EIC-Lanamme-INF-1335-2023

INFORME DE INSPECCIÓN RUTINARIA

PUENTE SOBRE RUTA NACIONAL N.º 27
RUTA NACIONAL N.º 707

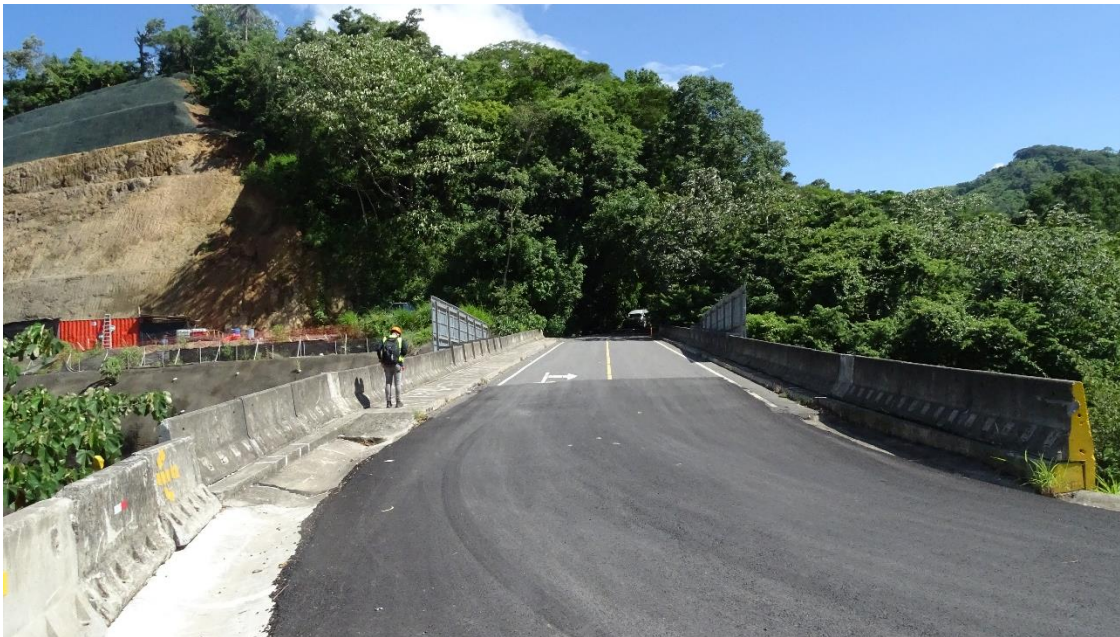
Figura 4.2. Vista a lo largo de la línea de centro del puente hacia Escobal

En esta sección se recopila la siguiente información del puente inspeccionado: características generales de ubicación del puente y de la ruta a la que pertenece (ver Tabla 4.1), ubicación geográfica (ver Figura 4.1), vista desde línea centro y vista lateral (ver Figura 4.2 y Figura 4.3 respectivamente), vista en planta y en elevación con la identificación de elementos y componentes utilizada para la inspección y el informe (ver Figura 4.4) y características generales del puente (ver Tabla 4.2).

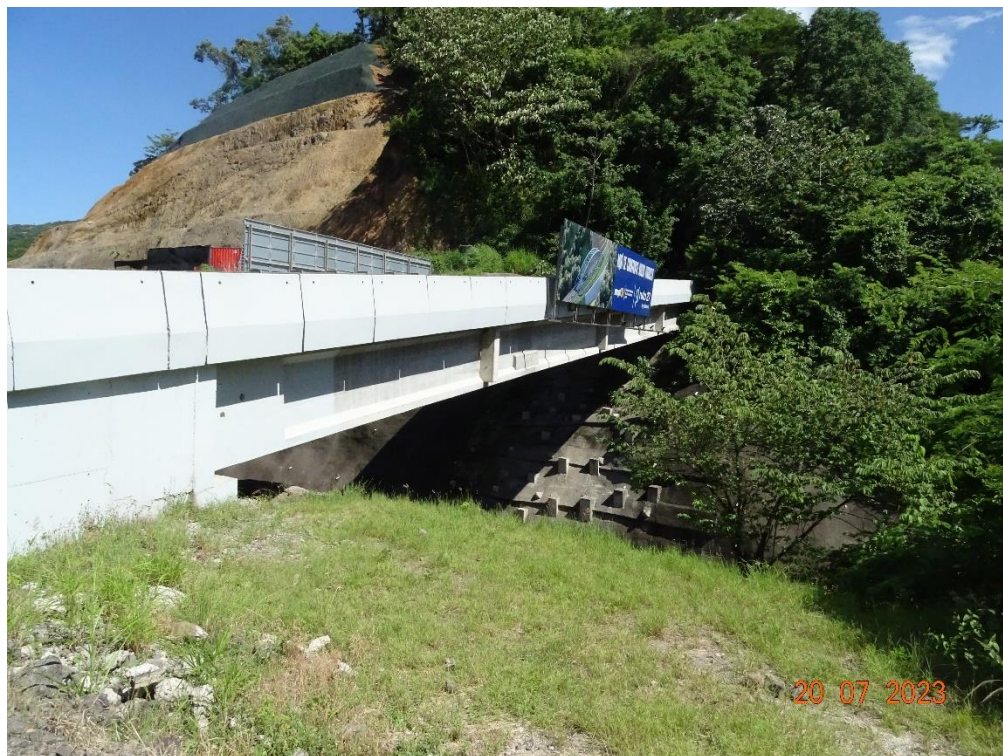
Figura 4.3. Vista lateral del costado este del puente
