**Laboratorio Nacional de Materiales  
y Modelos Estructurales  
de la Universidad de Costa Rica  
(LanammeUCR)**

**Resumen Ejecutivo:  
Asesoría Proyecto San José-Caldera  
Ruta Nacional 27**

**Enero 2011**

Informe INF-PITRA-002-2011	Fecha de emisión: 12 de Enero de 2011	Página 1 de 32
----------------------------	---------------------------------------	----------------

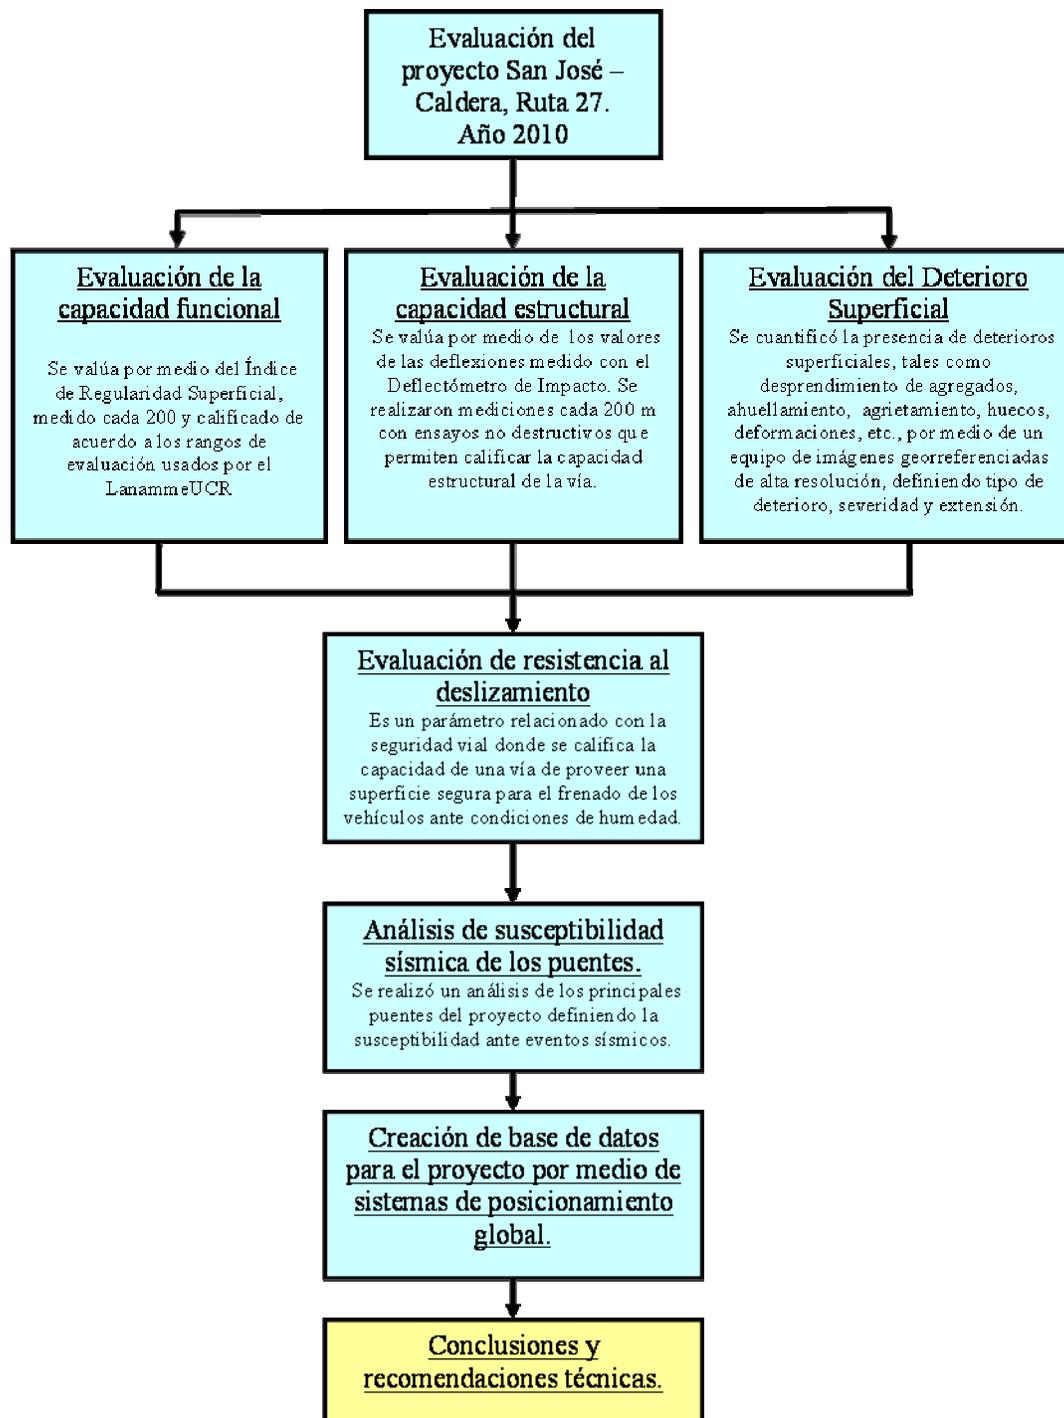
Tomando en consideración lo explicado anteriormente, la evaluación realizada en este proyecto está representada en el siguiente esquema operativo:

**Diagrama metodológico de la evaluación del proyecto San José – Caldera Ruta 27, año 2010**
