DETERMINACIÓN DE LA CANTIDAD DE CAUCHO CLORADO PRESENTE EN PINTURA PARA DEMARCACIÓN VIAL

Melissa Bonilla Araya / Asistente
melissa.bonilla@ucr.ac.cr

Ing. Sandra Solórzano Murillo
sandra.solorzanomurillo@ucr.ac.cr
Unidad de Seguridad Vial y Transporte

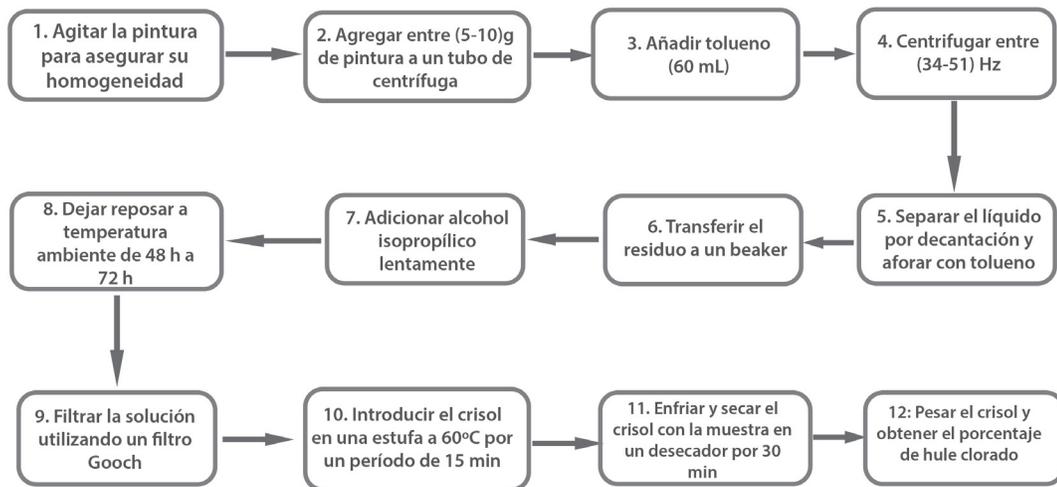
Figura 1. Resumen de la metodología que propone la norma técnica ecuatoriana INEN 1033 (1984).

Inicialmente se aplicó el método propuesto en la norma ecuatoriana INEN 1033 a una muestra de pintura blanca y a dos muestras de pintura amarilla base solvente para demarcación vial, cuyo resumen de la metodología se presenta en la Figura 1. Al finalizar, el residuo se caracterizó utilizando Espectroscopía Infrarroja (FTIR) para corroborar que el hule clorado se logró aislar de la pintura amarilla para su posterior cuantificación. El espectro del residuo se comparó con el obtenido para la referencia de hule clorado que proporcionó el proveedor. Se determinó que mediante el método de la norma INEN 1033 no se obtiene la separación del hule clorado de la mezcla que compone la pintura.

Para facilitar la identificación de compuestos, se utilizó un espectrómetro portátil que posee una biblioteca integrada, la cual facilita la identificación de compuestos. Inicialmente se obtuvo el espectro para la resina de hule clorado que facilitó el proveedor (ver Figura 6), con el fin de poder hacer una comparación con el residuo obtenido con la metodología descrita en la Figura 1.

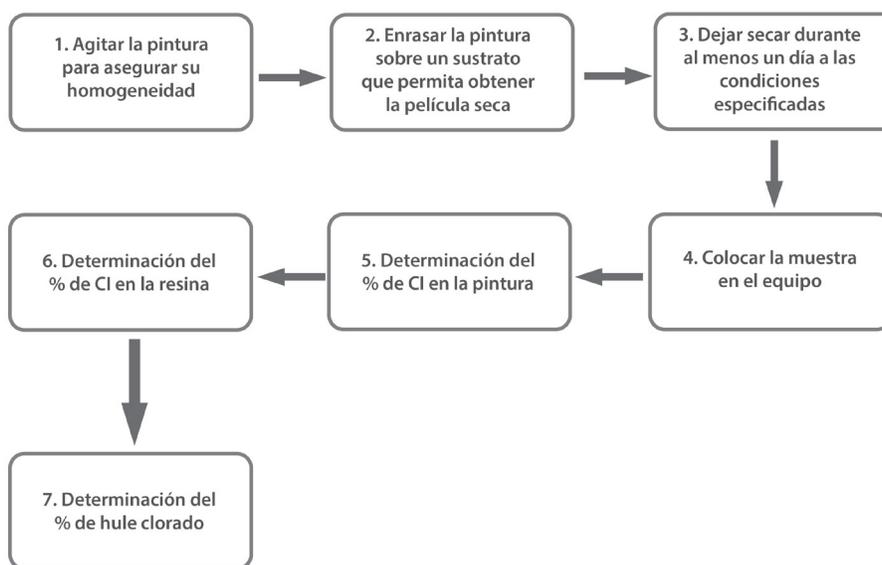
Figura 2. Resumen del procedimiento basado en la técnica de EDX.

Como no fue posible aislar al 100 % el hule clorado de la pintura color amarillo con el Método INEN 1033, se procede a emplear la Espectroscopía Dispersiva de Rayos X (EDX). En la Figura 2 se muestra un resumen para la preparación de la muestra. Mediante esta técnica se obtuvo el porcentaje de cloro en la resina y en la pintura. Con estos dos datos se procedió a seguir la metodología descrita en la Figura 3. Es importante destacar que todas las muestras que se ingresaron al equipo cumplieron con al menos 24 horas de secado a 25 °C y a una humedad relativa de 50%.

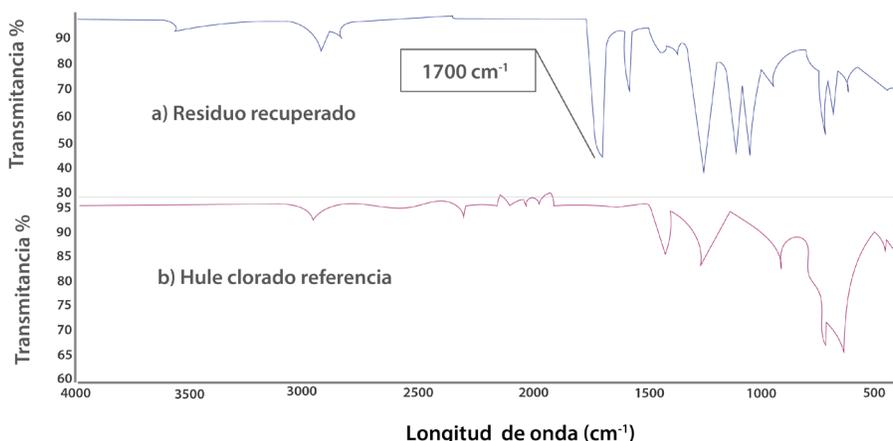
Figura 4. Espectro FTIR Transmitancia vs. longitud de onda.

Al aplicar el método ecuatoriano a la muestra de pintura blanca y al residuo obtenido se caracterizó mediante la técnica FTIR y se comparó con una muestra de referencia de hule clorado. Su comparación se puede observar en la Figura 4. Es importante destacar que ambos espectros poseen una señal cercana a los 3 000 cm^{-1} , el cual corresponde a los alcanos presentes en el hule clorado. Además, se observó una señal en 1 700 cm^{-1} característica de un grupo carbonilo, la cual se atribuyó al papel filtro en que se guardó la muestra.

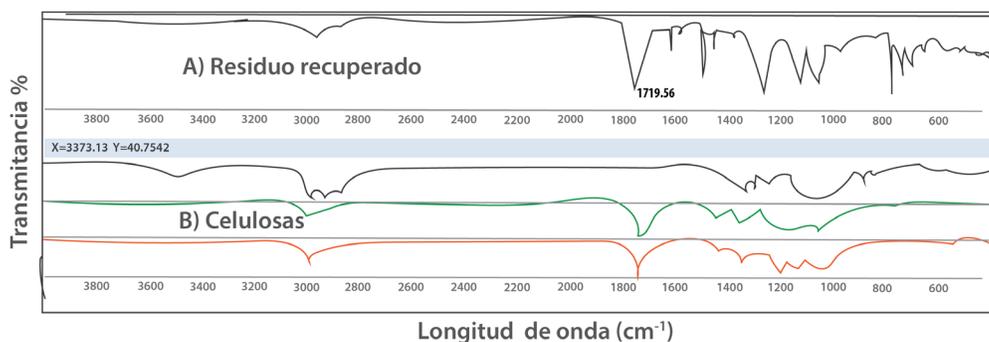
Figura 5. Espectro Infrarrojo Transmitancia vs. longitud de onda a) Residuo obtenido del procedimiento de la INEN 1033 b) Diferentes tipos de celulosa.

Al comparar ambos espectros se determinaron similitudes entre ellos, indicando que el residuo tiene la presencia del hule clorado, sin embargo, el residuo se encuentra contaminado por celulosa. Para corroborar lo anterior, se buscó en la biblioteca del equipo espectros de diferentes tipos de celulosa. En la Figura 5 se muestra la comparación y en todos los casos se presentó la señal correspondiente al grupo carbonilo en 1700 cm^{-1} . Además, no existe señal por debajo de los 1000 cm^{-1} , por lo tanto, la señal que se observa correspondería al hule clorado.

De la comparación en la Figura 5, se considera que para la pintura blanca es posible emplear el método ecuatoriano, sin embargo, debe eliminarse el uso del papel en la etapa de filtración para evitar contaminar la muestra con celulosa. Se recomienda realizar más pruebas posteriores para corroborar la obtención del compuesto de interés.

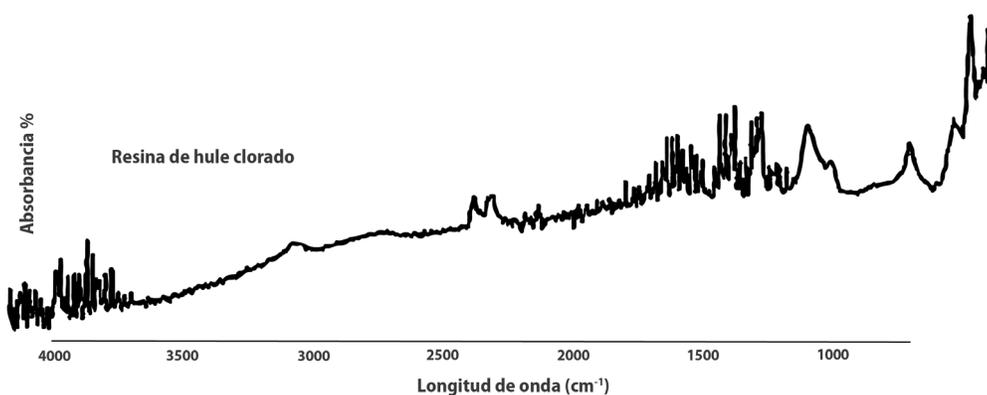
Figura 6. Espectro infrarrojo absorbancia vs. longitud de onda del hule clorado para la pintura amarilla.

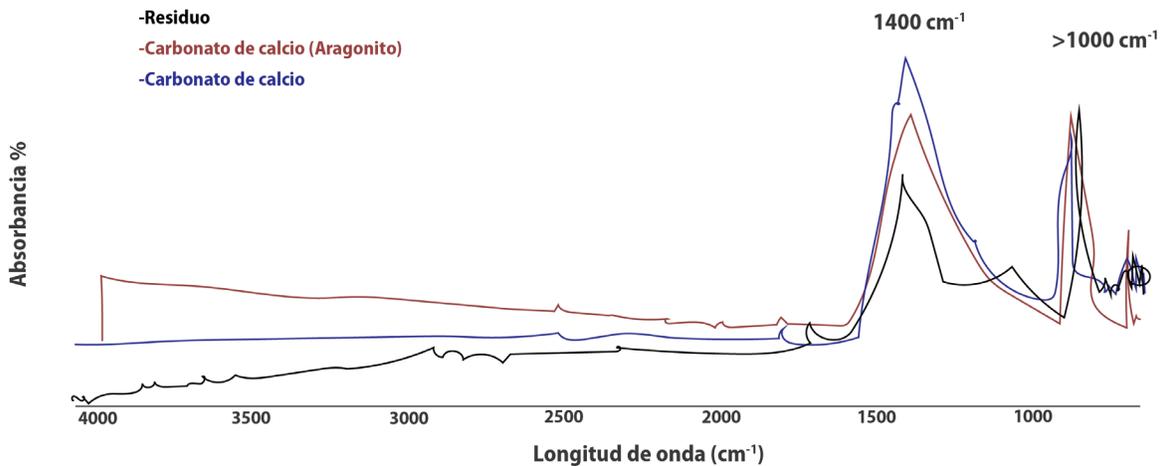
Figura 8. Espectro infrarrojo absorbancia vs. longitud de onda para el residuo del método ecuatoriano.

Finalmente con la información del pigmento y la referencia de hule clorado, se procede a caracterizar el residuo después de aplicar la norma ecuatoriana; su espectro respectivo se puede observar en la Figura 8. En este se puede apreciar que el equipo identifica mayoritariamente el carbonato de calcio, el cual es un compuesto comúnmente utilizado como relleno en las pinturas (Gao, 2012).

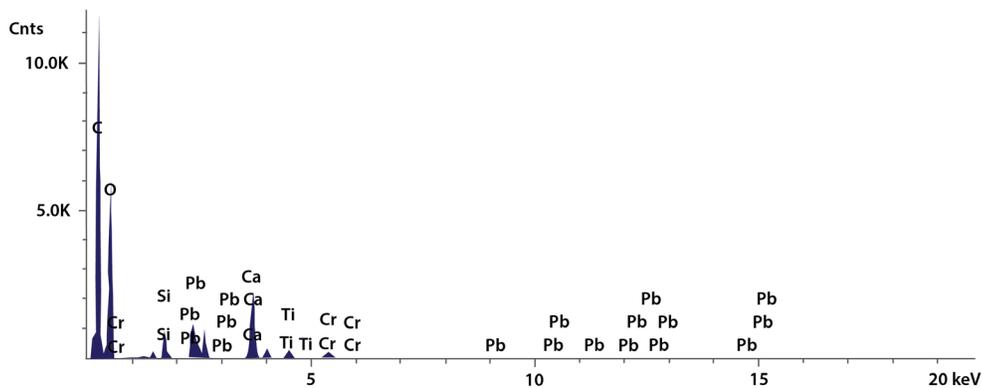
Figura 9. Espectro obtenido mediante el equipo EDX al analizar una muestra de pintura amarilla base solvente.

Debido a esto, se recurre a realizar la prueba mediante la Espectroscopía de Rayos X, en la cual en un tiempo corto, el equipo provee un gráfico en el que se presentan los elementos que componen la pintura, además de una tabla con los porcentajes a los que equivalen. En la Figura 9 se observa un ejemplo de gráfico que proporciona el equipo con los respectivos elementos que posee.
