Informe: EIC-Lanamme-INF-0766-2022

### INFORME DE INSPECCIÓN RUTINARIA

### PUENTE SOBRE CAMINO VECINAL (HACIENDA BRASIL) RUTA NACIONAL N.º 27

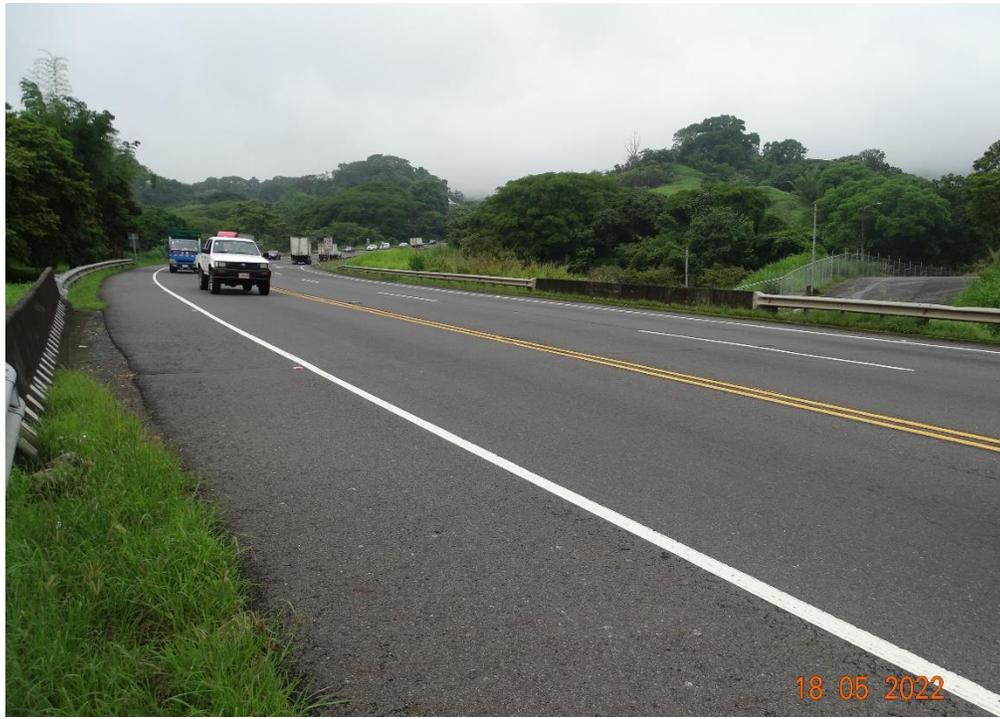
**Figura 4.2.** Vista a lo largo de la línea de centro del puente hacia Ciudad Colón

En esta sección se recopila la siguiente información del puente inspeccionado: características generales de ubicación del puente y de la ruta a la que pertenece (ver Tabla 4.1), ubicación geográfica (ver Figura 4.1), vista desde línea centro y vista lateral (ver Figura 4.2 y Figura 4.3 respectivamente), identificación utilizada para elementos en vista en planta y vista en elevación (ver Figura 4.4) y características generales del puente (ver Tabla 4.2).

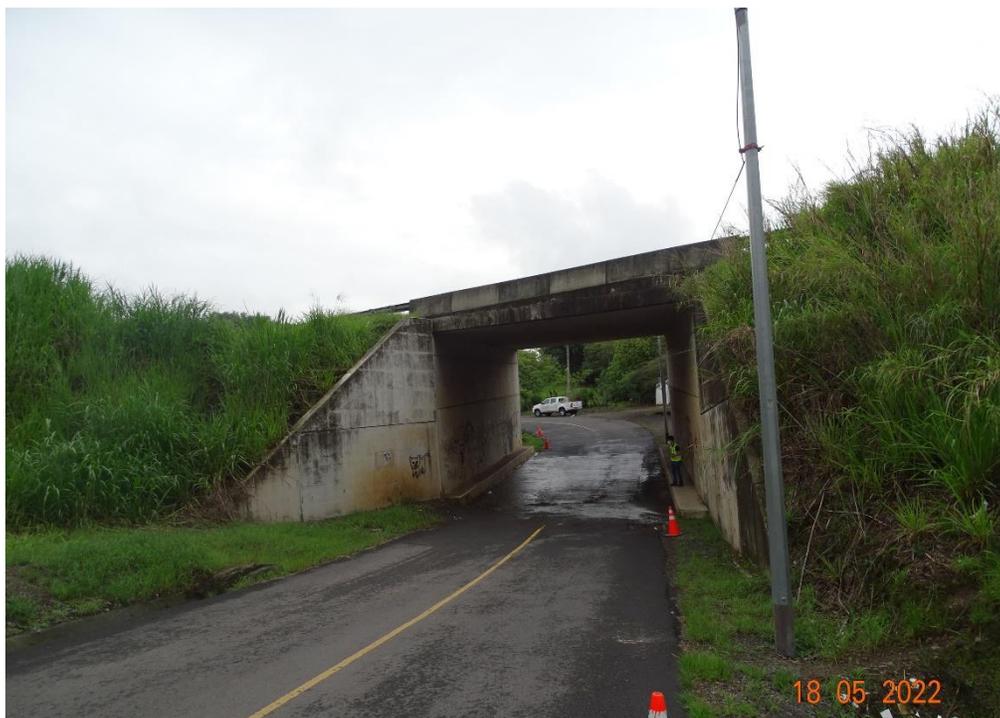
**Figura 4.3.** Vista lateral del costado sur del puente

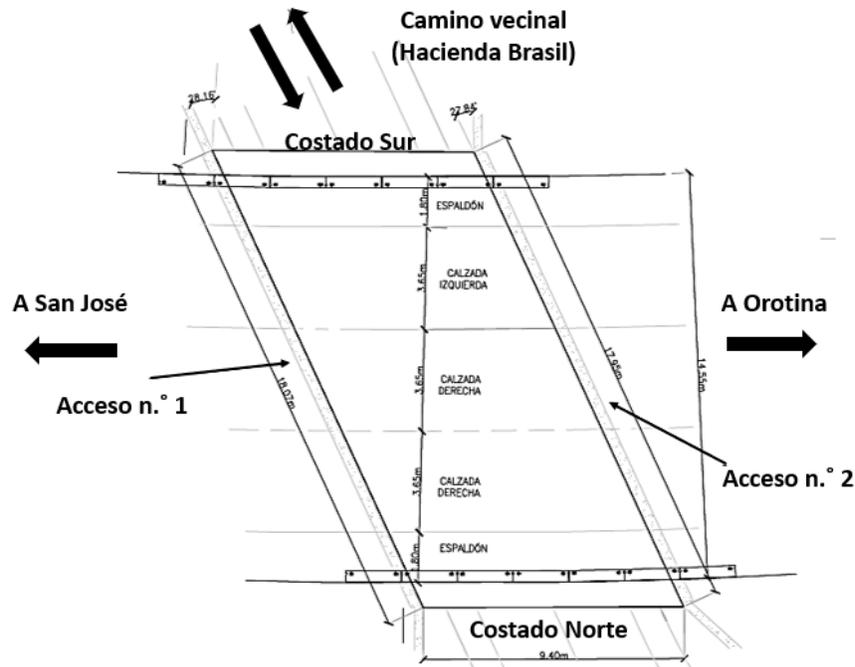
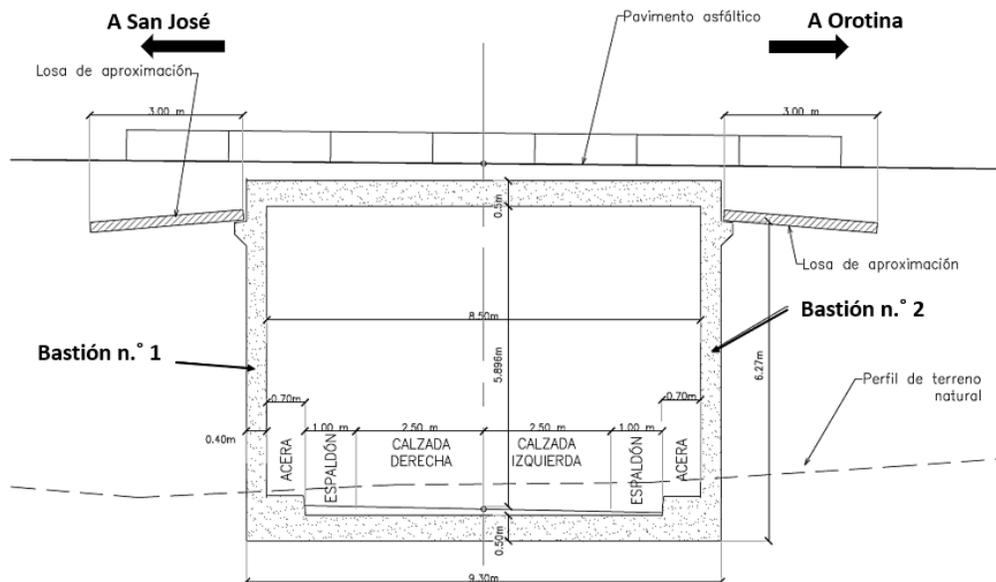
(a) Vista en planta

(b) Vista en corte y elevación

**Figura 4.4.** Identificación utilizada para el puente, la cual coincide con la que se utiliza en planos

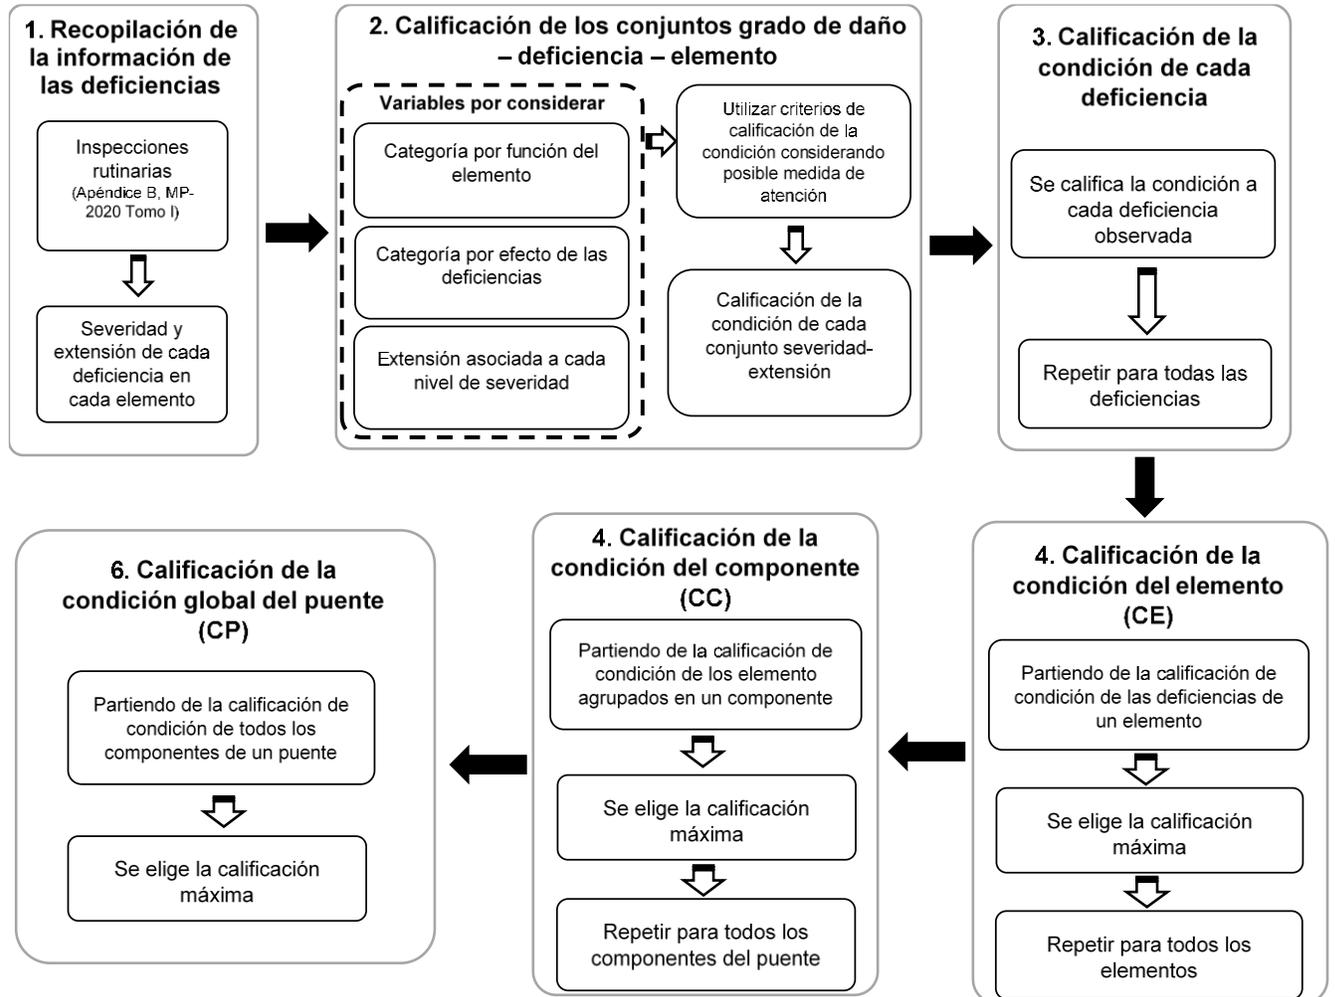
**Figura A2-1.** Diagrama de flujo de la metodología para calificar la condición de los elementos y componentes del puente y del puente de forma global.

En el diagrama de flujo de la figura A2-1 se esquematiza el proceso para obtener la calificación de la condición de cada elemento del puente (CE) y la calificación de la condición global del puente (CP).
