Informe: EIC-Lanamme-INF-1396-2022

INFORME DE INSPECCIÓN RUTINARIA

PUENTE SOBRE RUTA NACIONAL N.º 3 (INTERSECCIÓN OROTINA) RUTA NACIONAL N.º 27

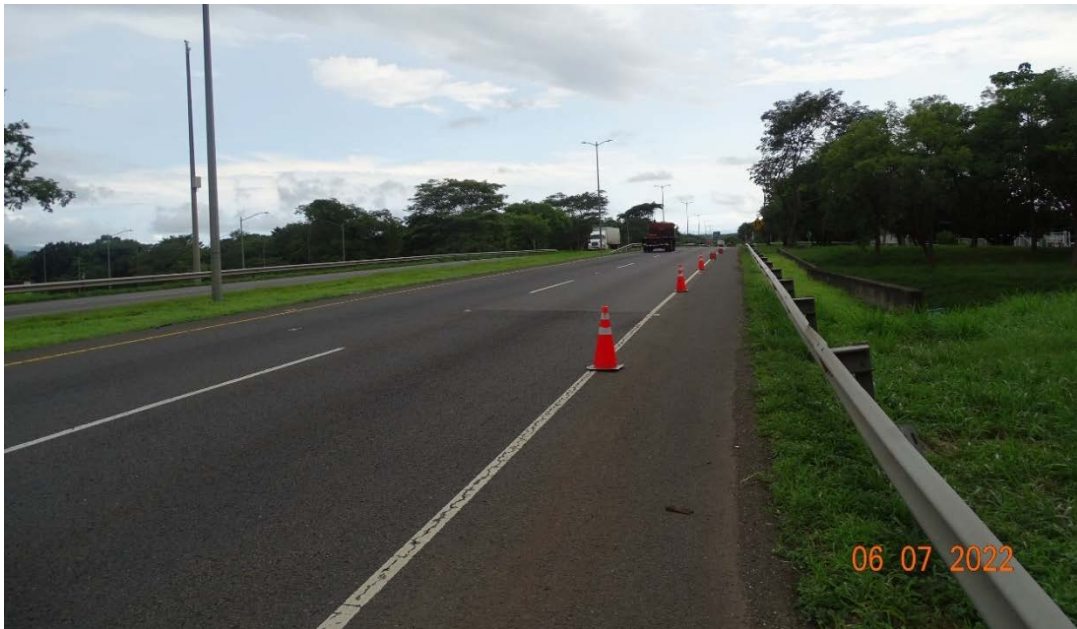
Figura 4.2. Vista a lo largo de la línea de centro del puente hacia Puerto Caldera

En esta sección se recopila la siguiente información del puente inspeccionado: características generales de ubicación del puente y de la ruta a la que pertenece (ver Tabla 4.1), ubicación geográfica (ver Figura 4.1), vista desde línea centro y vista lateral (ver Figura 4.2 y Figura 4.3 respectivamente), identificación utilizada para elementos en vista en planta y vista en elevación (ver Figura 4.4) y características generales del puente (ver Tabla 4.2).

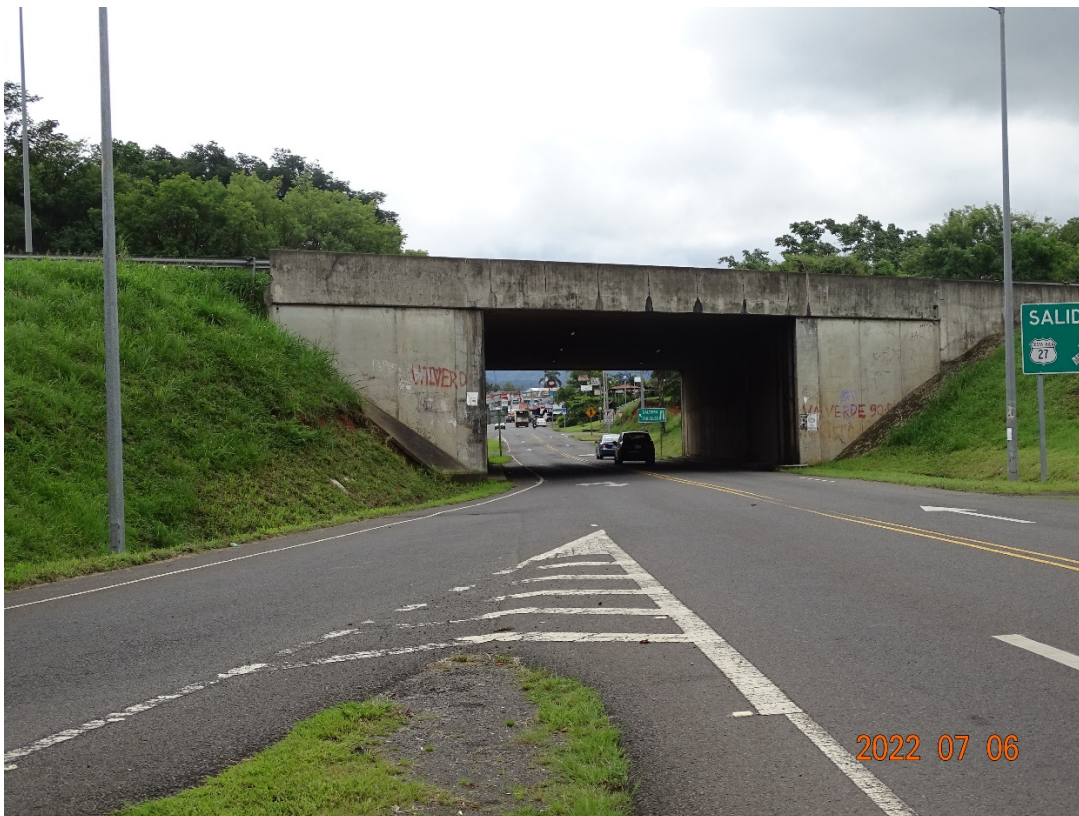
Figura 4.3. Vista lateral del costado sur del puente
