Informe: EIC-Lanamme-INF-1247-2022

INFORME DE INSPECCIÓN RUTINARIA

PUENTE SOBRE RUTA NACIONAL N.º 34 (POZÓN) RUTA NACIONAL N.º 27

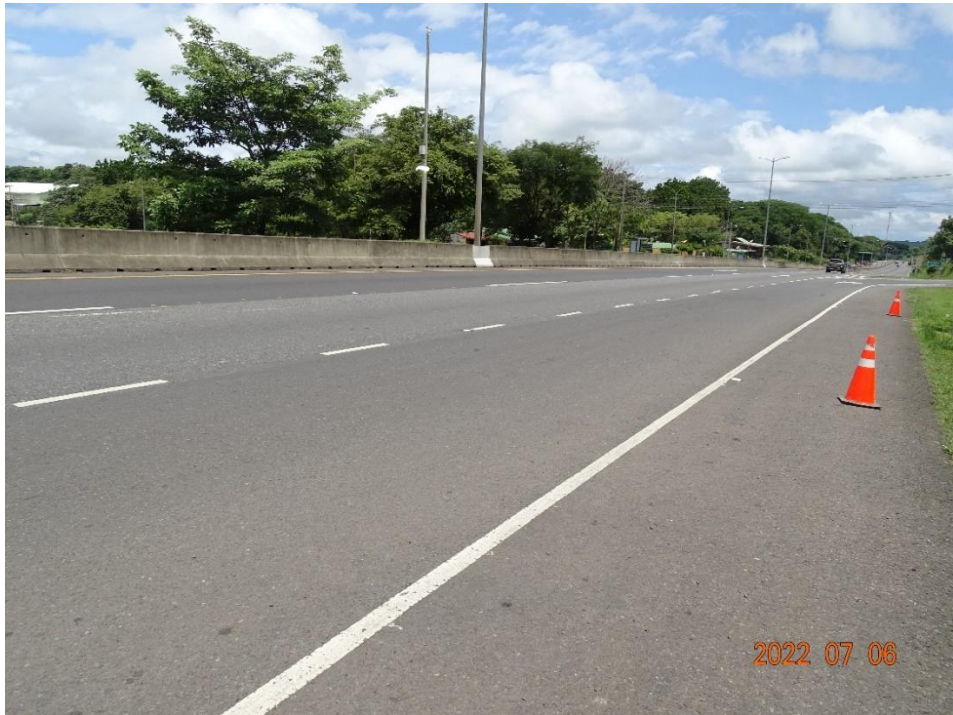
Figura 4.2. Vista a lo largo de la línea de centro del puente hacia Puntarenas

En esta sección se recopila la siguiente información del puente inspeccionado: características generales de ubicación del puente y de la ruta a la que pertenece (ver Tabla 4.1), ubicación geográfica (ver Figura 4.1), vista desde línea centro y vista lateral (ver Figura 4.2 y Figura 4.3 respectivamente), identificación utilizada para elementos en vista en planta y vista en elevación (ver Figura 4.4) y características generales del puente (ver Tabla 4.2).

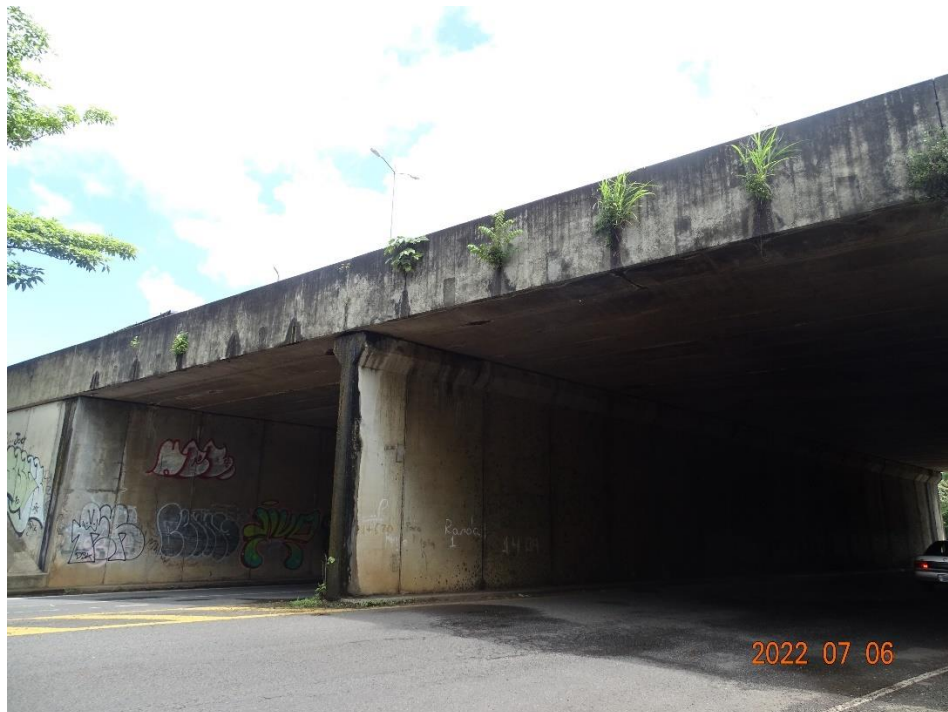
Figura 4.3. Vista lateral del costado sur del puente

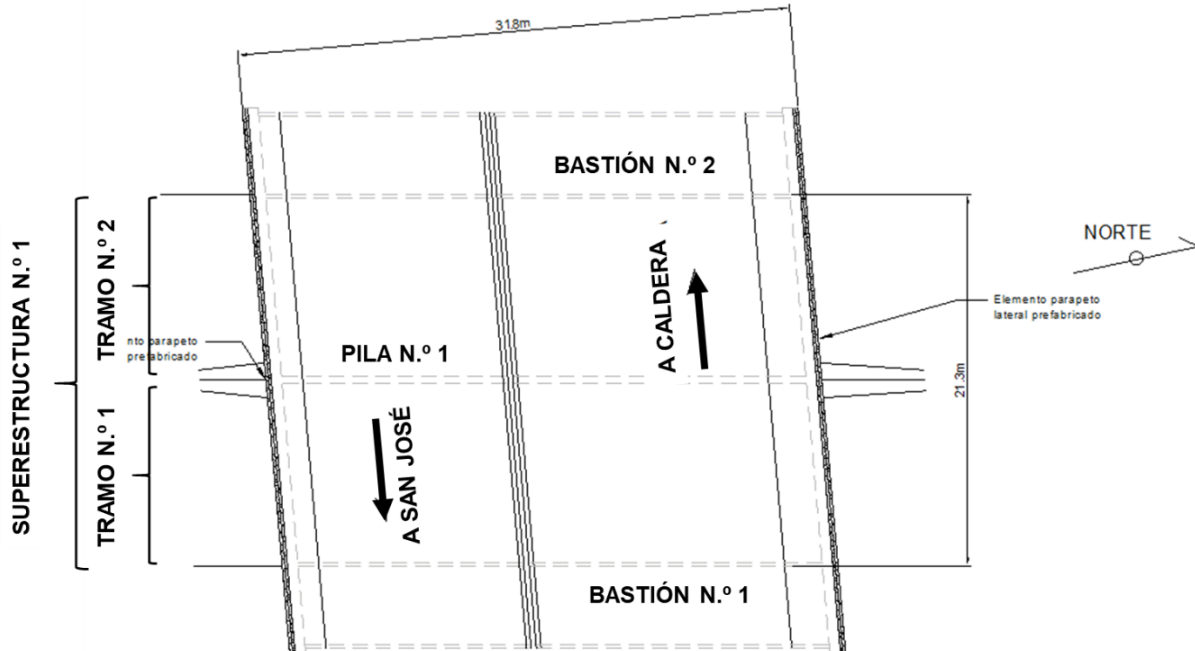
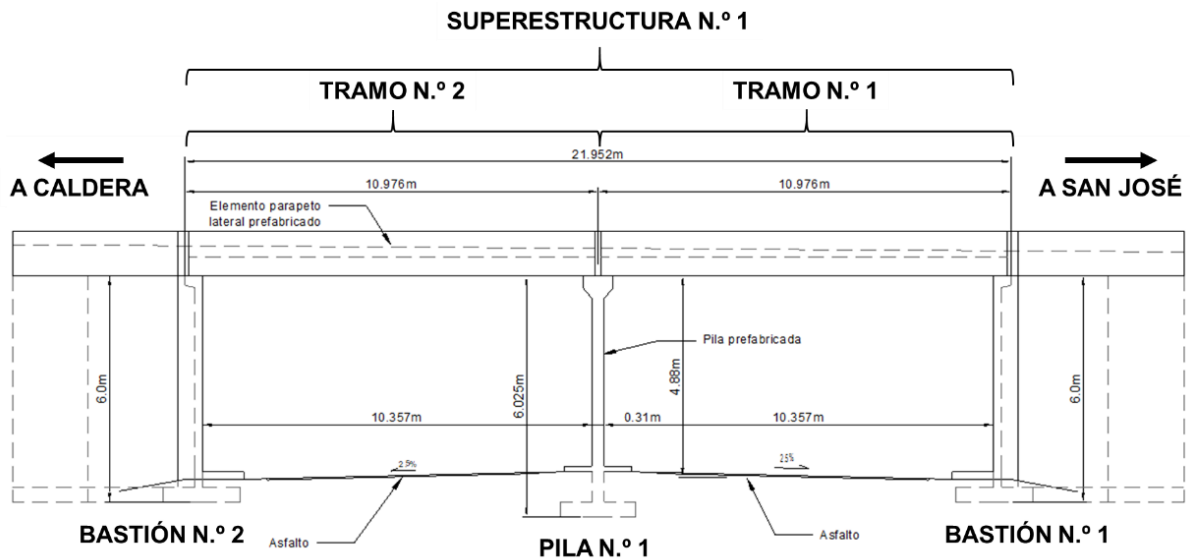
(a) Vista en planta

(b) Vista en elevación

Figura 4.4. Identificación utilizada para el puente, la cual coincide con la que se utiliza en planos
