Informe: EIC-Lanamme-INF-1041-2022

### INFORME DE INSPECCIÓN RUTINARIA

### PUENTE SOBRE CAMINO VECINAL (CALLE LA COYOTERA - EL TIGRE) RUTA NACIONAL N.º 27

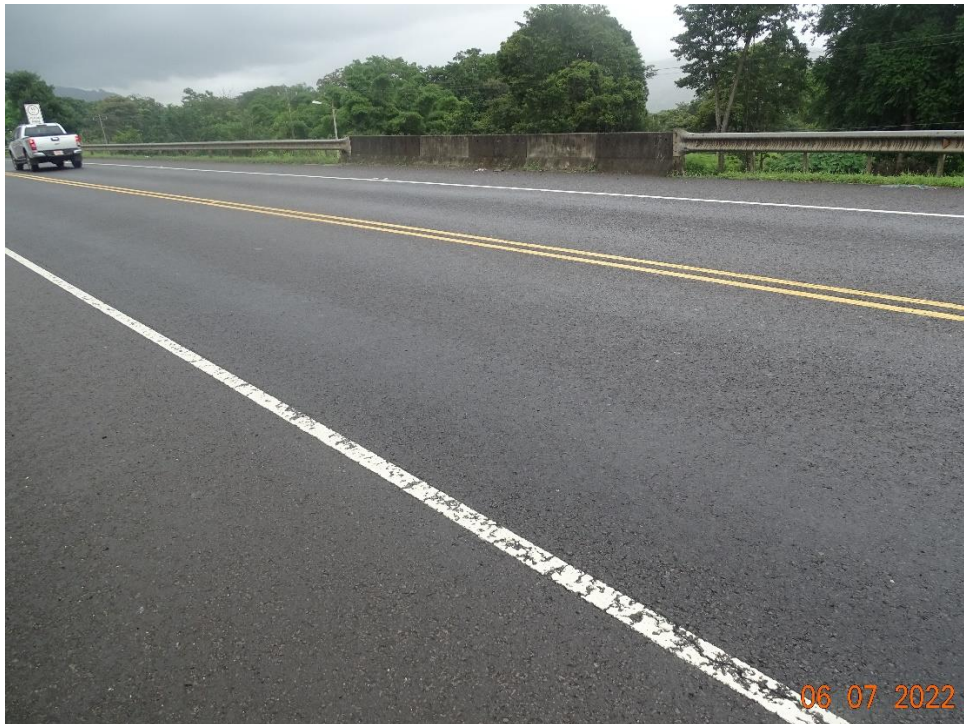
**Figura 4.2.** Vista a lo largo de la línea de centro del puente hacia San José

En esta sección se recopila la siguiente información del puente inspeccionado: características generales de ubicación del puente y de la ruta a la que pertenece (ver Tabla 4.1), ubicación geográfica (ver Figura 4.1), vista de línea centro y vista lateral (ver Figura 4.2 y Figura 4.3 respectivamente), identificación utilizada para elementos en vista en planta y vista en elevación (ver Figura 4.4) y características generales del puente (ver Tabla 4.2).

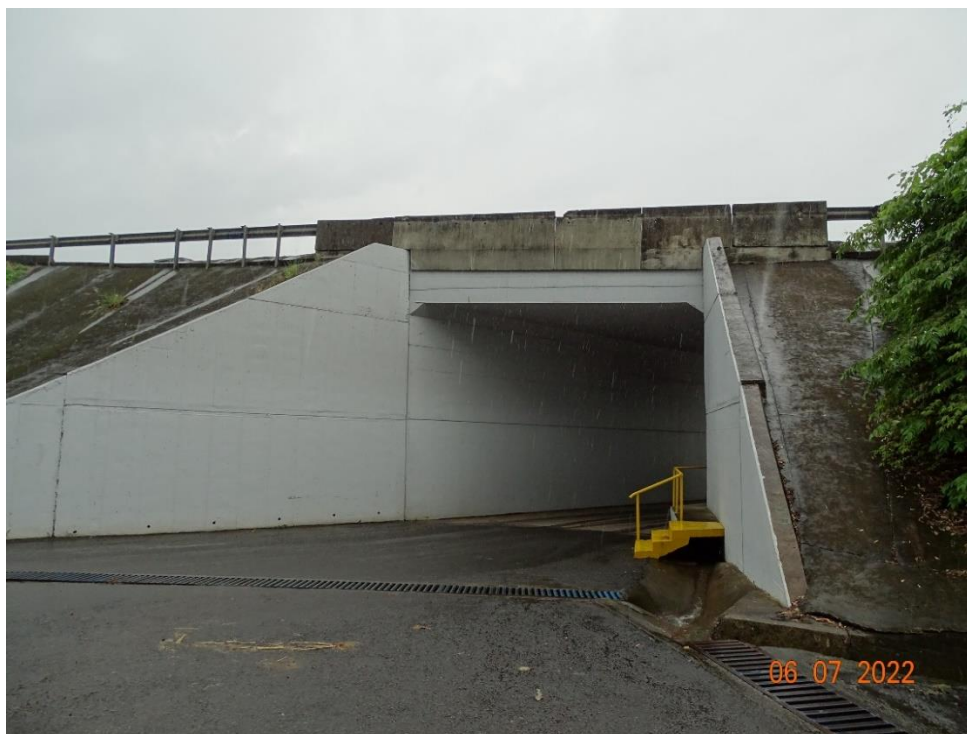
**Figura 4.3.** Vista lateral del costado norte del puente

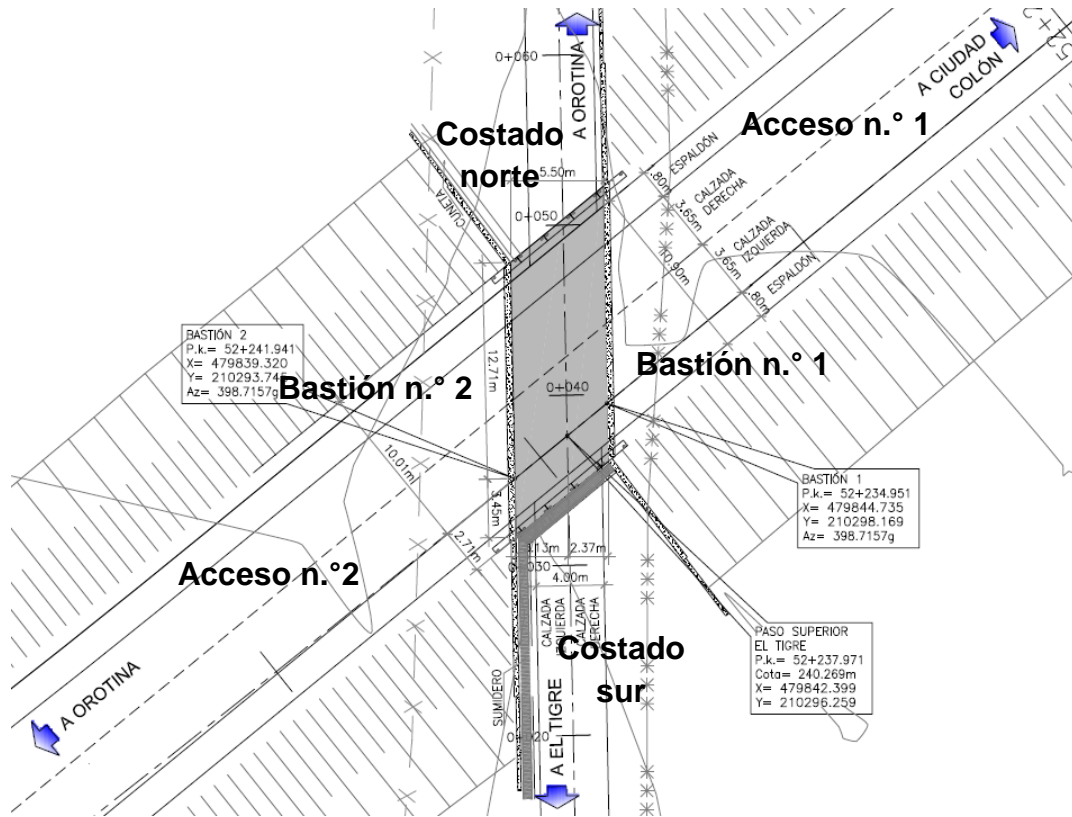
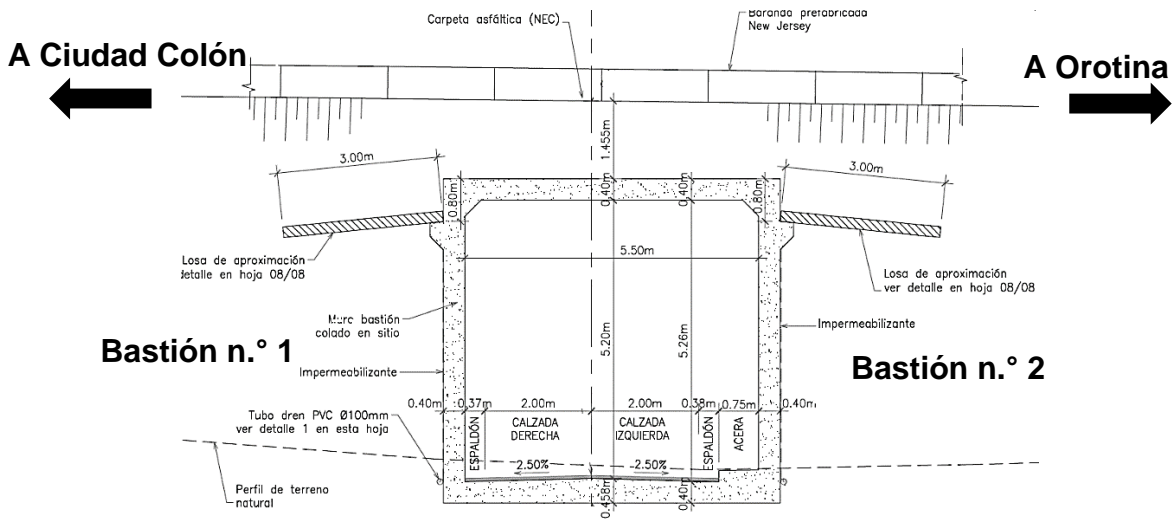
(a) Vista en planta

(b) Vista en elevación

Figura 4.4. Identificación utilizada para el puente, la cual coincide con la que se utiliza en planos

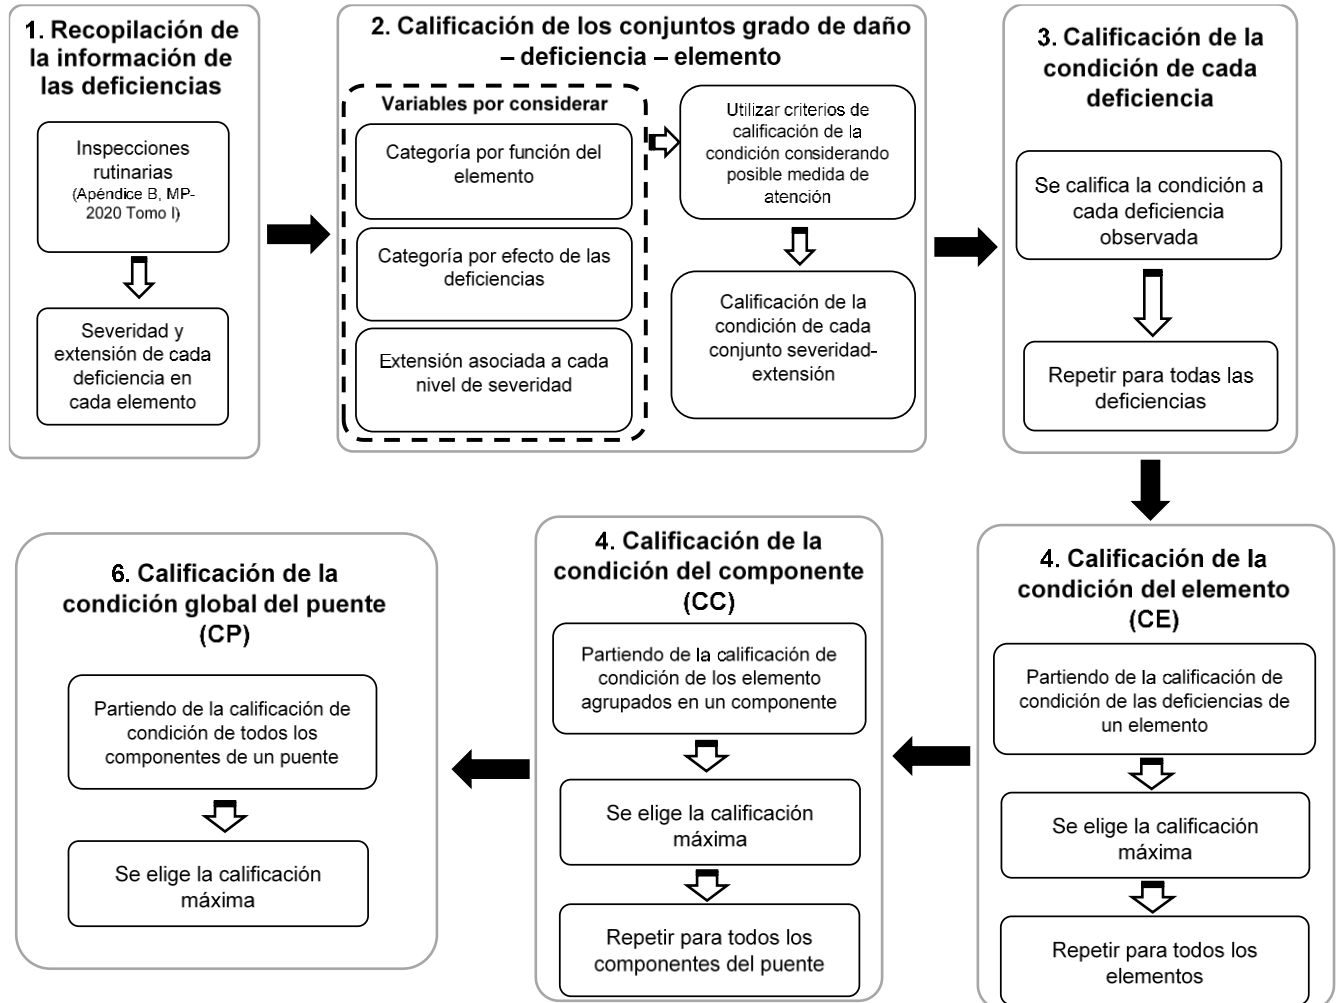
**Figura A2-1.** Diagrama de flujo de la metodología para calificar la condición de los elementos y componentes del puente y del puente de forma global.

En el diagrama de flujo de la figura A2-1 se esquematiza el proceso para obtener la calificación de la condición de cada elemento del puente (CE) y la calificación de la condición global del puente (CP).
