Informe: EIC-Lanamme-INF-1530-2022

INFORME DE INSPECCIÓN RUTINARIA

PUENTE SOBRE EL RÍO GRANDE RUTA NACIONAL N.º 27

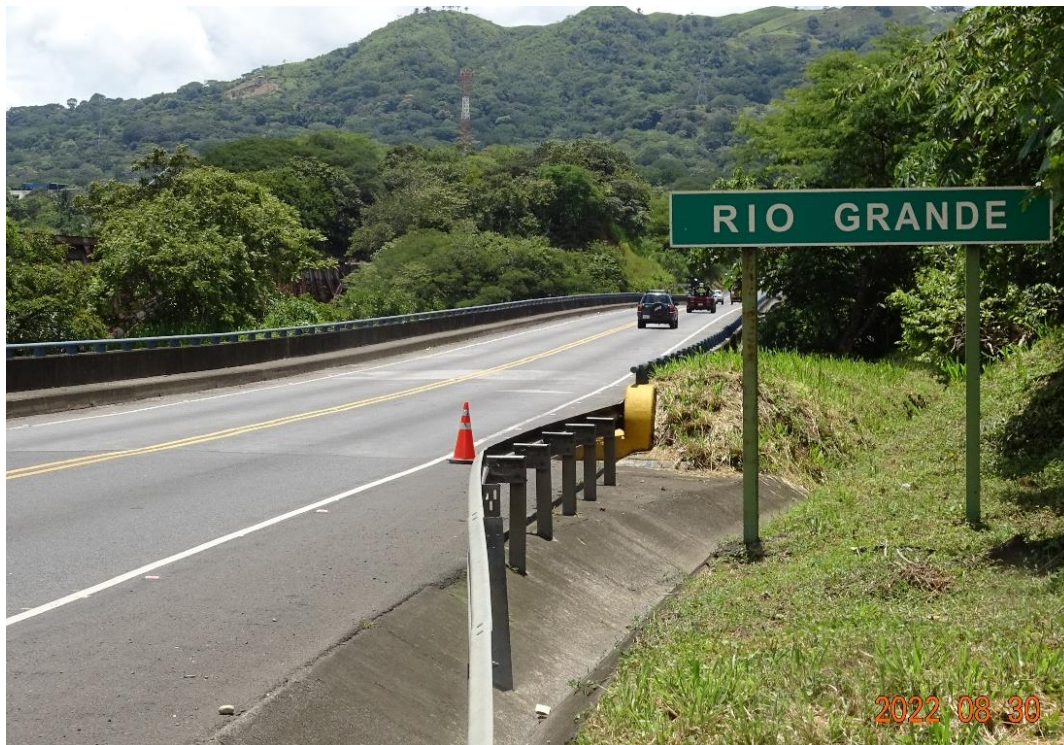
Figura 4.2. Vista a lo largo de la línea de centro del puente hacia Orotina

En esta sección se recopila la siguiente información del puente inspeccionado: características generales de ubicación del puente y de la ruta a la que pertenece (ver Tabla 4.1), ubicación geográfica (ver Figura 4.1), vista desde línea centro y vista lateral (ver Figura 4.2 y Figura 4.3 respectivamente), vista en planta, en elevación y sección transversal con la identificación de elementos y componentes utilizada para la inspección y el informe (ver Figura 4.4) y características generales del puente (ver Tabla 4.2).

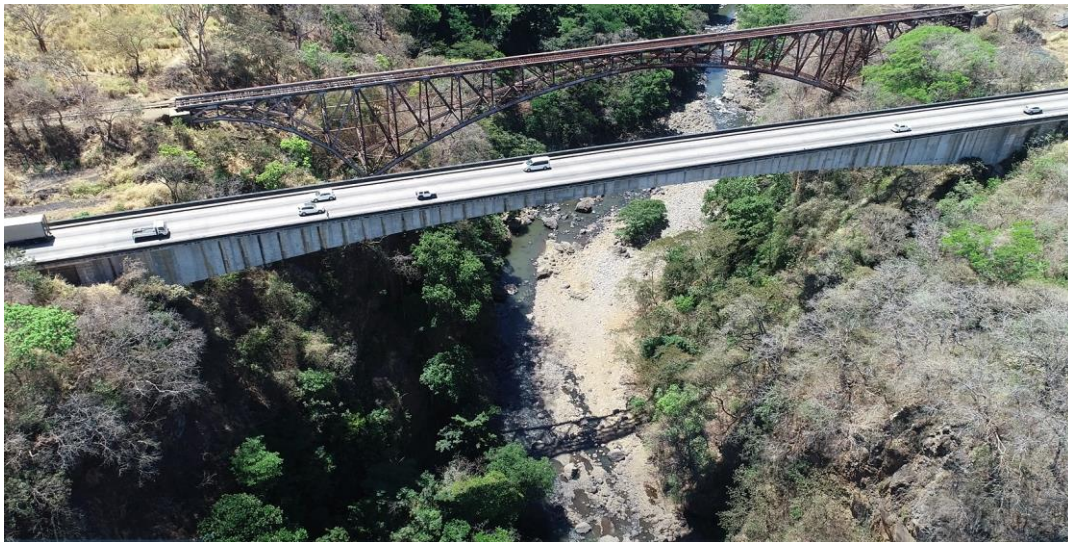
Figura 4.3. Vista lateral del costado aguas arriba del puente
