Laboratorio Nacional de Materiales y Modelos Estructurales

Informe: EIC-Lanamme-INF-1483-2022

INFORME DE INSPECCIÓN RUTINARIA PUENTE SOBRE CAMINO VECINAL TIVIVES RUTA NACIONAL N.º 27

Preparado por:
Unidad de Puentes
Programa de Ingeniería Estructural

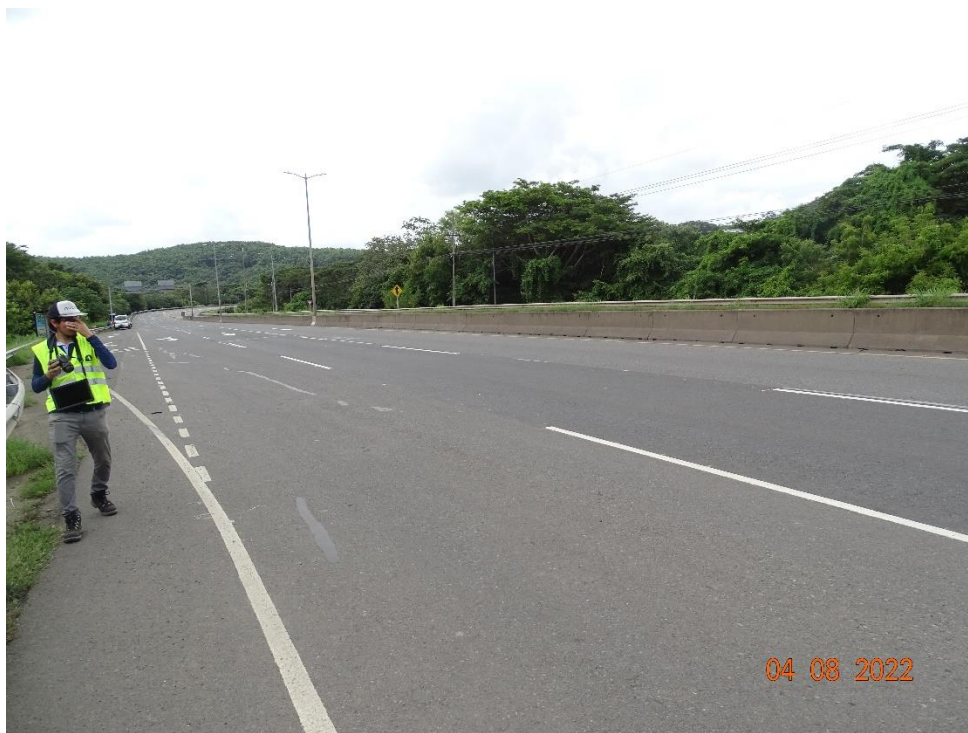
Figura 4.2. Vista a lo largo de la línea de centro del puente sentido San José -Caldera

En esta sección se recopila la siguiente información del puente inspeccionado: características generales de ubicación del puente y de la ruta a la que pertenece (ver Tabla 4.1), ubicación geográfica (ver Figura 4.1), vista desde línea centro y vista lateral (ver Figura 4.2 y Figura 4.3 respectivamente), identificación utilizada para elementos en vista en planta y vista en elevación (ver Figura 4.4) y características generales del puente (ver Tabla 4.2).

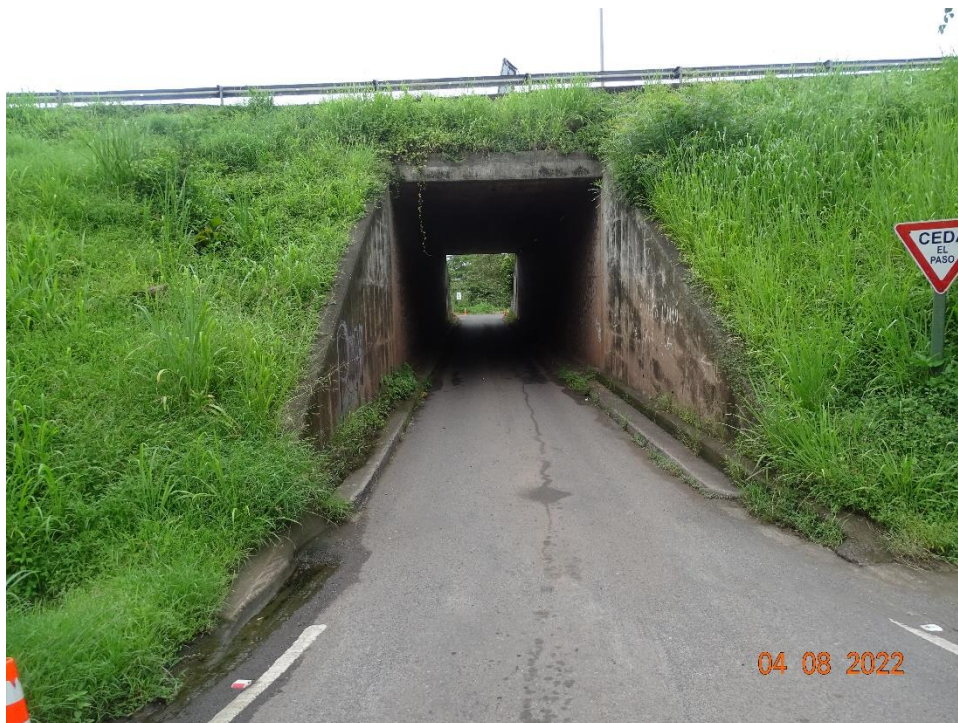
Figura 4.3. Vista lateral del puente en el costado sur

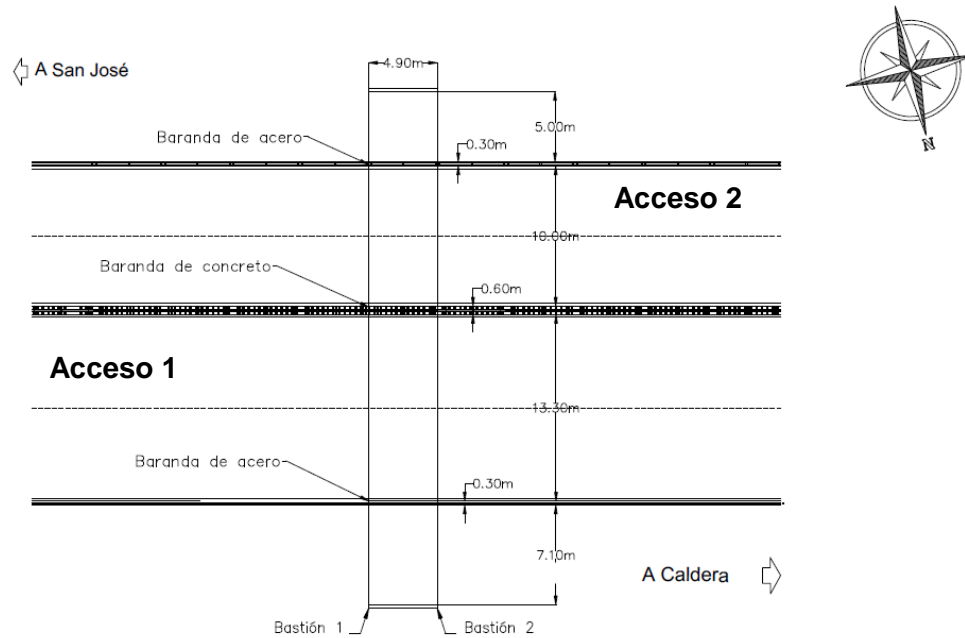
(a) Vista en planta

(b) Vista en elevación

Figura 4.4. Identificación utilizada para el puente, la cual coincide con la información de inventario registrada en la herramienta SAEP del CONAVI (2017)
