EIC-Lanamme-INF-1640-2022

INFORME DE EVALUACIÓN DE LA RED VIAL CANTONAL DE LA MUNICIPALIDAD DE GOICOECHEA

Preparado por:
Unidad de Gestión Municipal

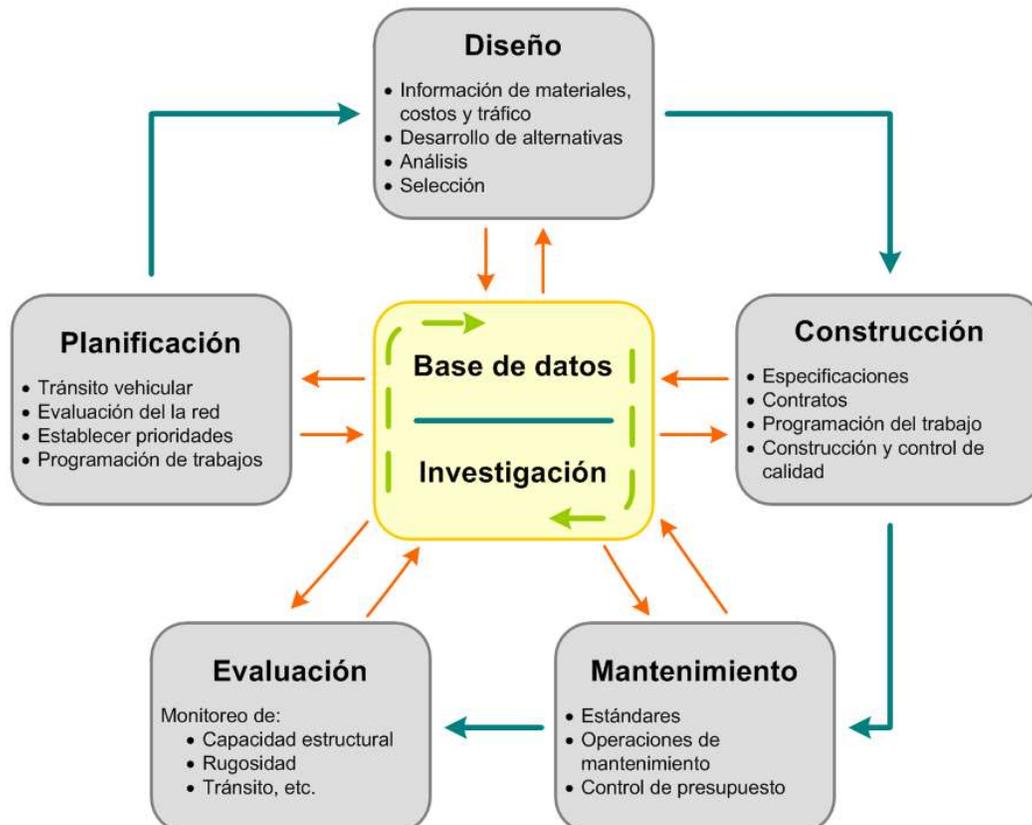
Figura 1. Estructura general de un Sistema de Administración de Pavimentos (SAP).
Fuente: Adaptado de (Haas, Hudson, & Zaniewski, 1993).

De acuerdo con lo anterior, se establecen los Sistemas de Administración de Pavimentos (SAP), que permiten orientar las decisiones y priorizar la inversión de los recursos siempre limitados, con un menor grado de incertidumbre. Los SAP incluyen al menos cinco etapas: diseño, construcción, mantenimiento y evaluación, como se muestra en la **Figura 1**. El presente informe se relaciona específicamente en la etapa de evaluación de los pavimentos de una red vial.

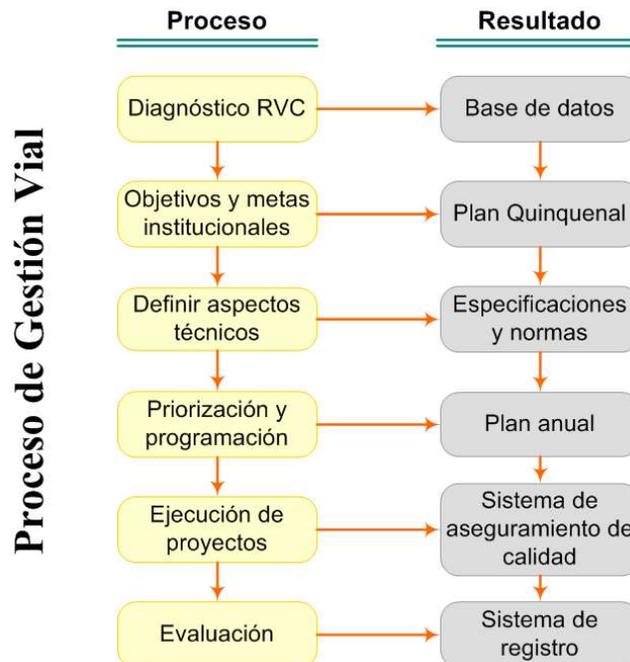
Figura 2. Flujograma del proceso de gestión vial municipal.

La gestión municipal de activos viales requiere del establecimiento de procesos que permitan mejorar progresivamente la condición de los diferentes componentes de la red vial y también desarrollarla de acuerdo con las necesidades de los usuarios. Se debe procurar un sistema de gestión sencillo, en el cual se pueda recolectar información de forma ágil, rápido y a un costo moderado, para evitar que el mantenimiento del sistema de gestión se convierta en un fin por sí mismo, en lugar de ser un medio para facilitar la conservación del patrimonio vial. La **Figura 2** muestra un flujograma básico sobre los procesos y resultados básicos necesarios para una gestión vial municipal eficiente y efectiva.

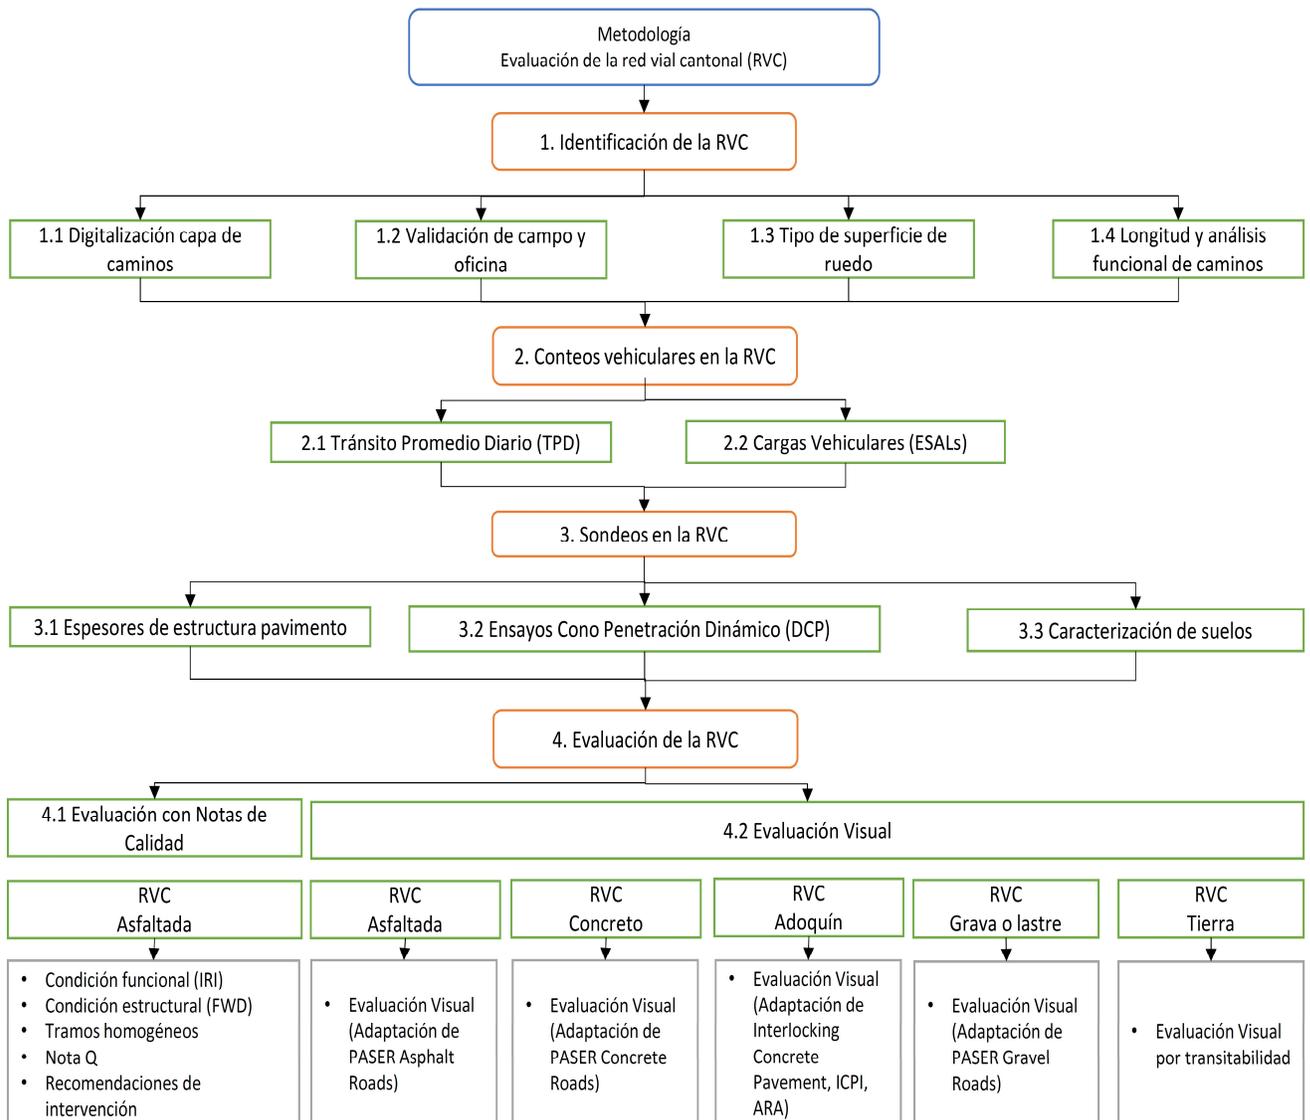
Figura 3. Esquema metodológico general.

La condición de la red vial cantonal de Goicoechea se evaluó por medio de una metodología ajustada a la jerarquía vial y tipo de superficie de ruedo existente de la red vial cantonal, utilizando principalmente las técnicas de evaluación de Notas de Calidad y evaluación visual, como se resume en la Figura 3.

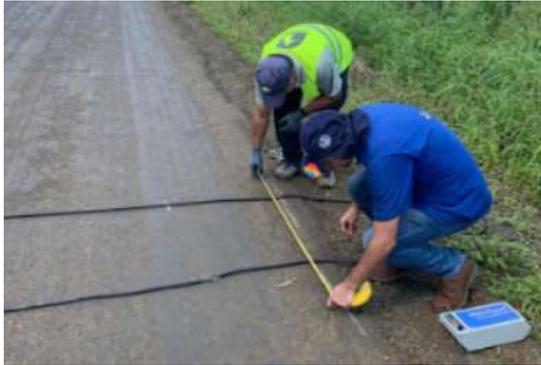
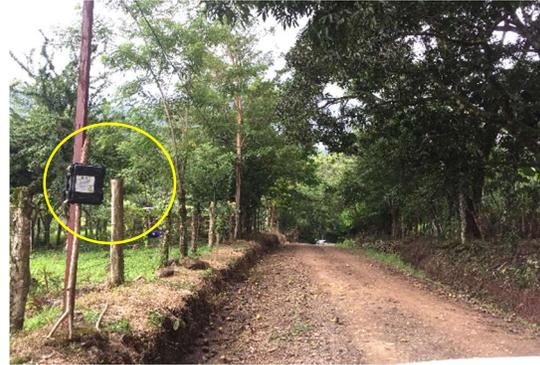
a) Contador neumático en vía
pavimentada

b) Contador radar en vía no
pavimentada

Figura 4. Tipo de conteos vehiculares realizados por el LanammeUCR en la RVC (fotos con fines ilustrativos, no necesariamente corresponden al cantón).

- Se utiliza equipo neumático para los conteos vehiculares en las vías pavimentadas y equipo tipo radar para las vías no pavimentadas, como se observa en la Figura 4.

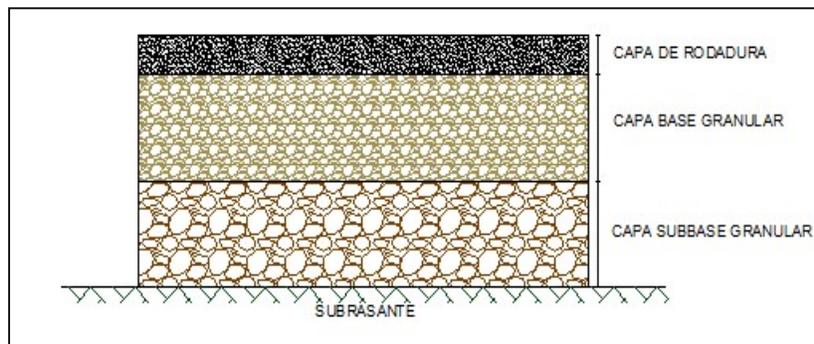
Figura 5. Estructura típica de un pavimento flexible.

Una estructura de pavimento flexible convencional está compuesta por el suelo de subrasante, una o dos capas de materiales granulares (subbase y base) y la superficie de ruedo (en este caso carpeta de mezcla asfáltica), como se observa en la **Figura 5**.

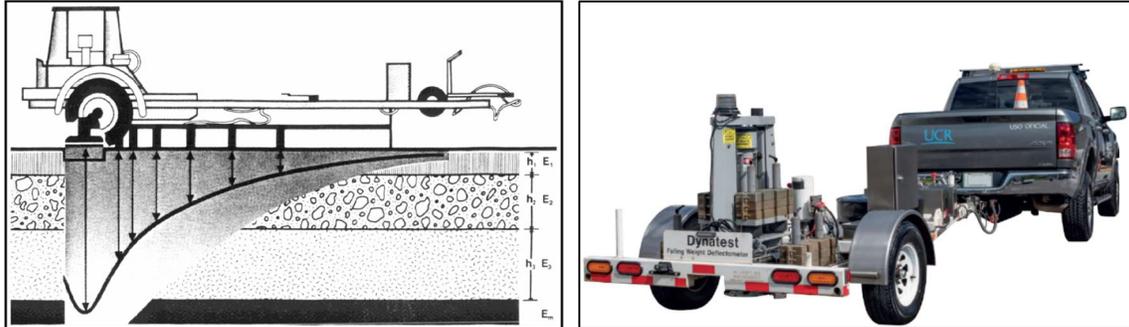
Figura 6. Deflectómetro de impacto del LanammeUCR.

El equipo utilizado por el LanammeUCR para la medición de la respuesta estructural de los pavimentos es el Deflectómetro de Impacto (FWD, por sus siglas en inglés). Este equipo induce un impacto estándar sobre la superficie del pavimento y mide las deflexiones en nueve puntos a diferentes distancias respecto al punto de aplicación de la carga, como se muestra en la Figura 6.

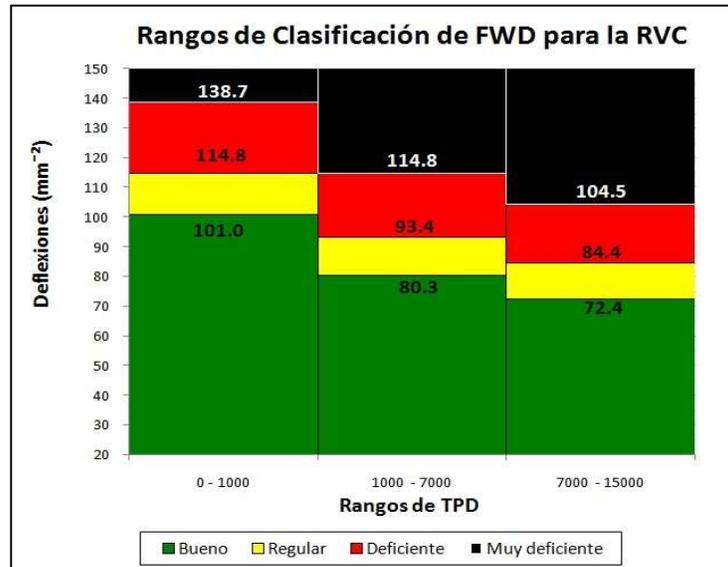
Figura 7. Condición estructural del pavimento con base granular según la deflexión medida y TPD.

El ensayo de deflectometría se realiza según lo establecido en la norma ASTM D4694 a cada 50 m para la red vial cantonal, con el propósito de establecer la condición estructural del pavimento a partir de la deflexión medida en cada punto, dependiendo del Tránsito Promedio Diario (TPD) de la ruta, como se muestra en la Figura 7 para el caso de un pavimento flexible con base granular.

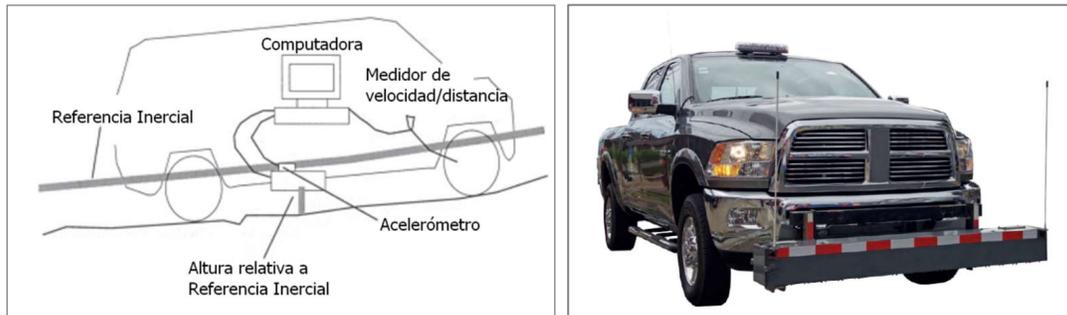
Figura 8. Perfilómetro inercial laser del LanammeUCR.

El equipo utilizado por el LanammeUCR para la medición del IRI es del tipo Perfilómetro Inercial Láser, el cual es un equipo de alto rendimiento que produce medidas automáticas y de alta calidad del perfil del camino. Las mediciones son independientes de cualquier variación en el peso y velocidad del vehículo, temperatura, color y textura del pavimento. Este equipo mide la distancia del suelo al vehículo con un medidor láser ubicado en la parte delantera del vehículo, como se muestra en el esquema de funcionamiento del equipo de la Figura 8.

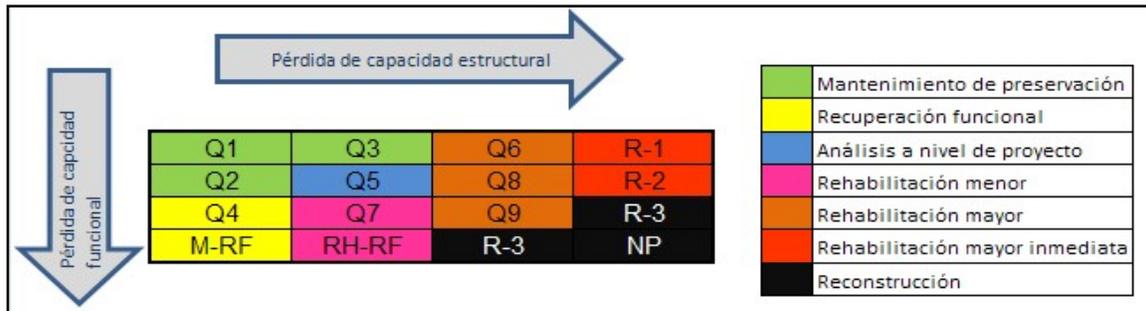
Figura 9. Tipo de intervención recomendada para cada nota de calidad.

A cada nota de calidad, se le asocia un tipo de intervención general para gestión vial a **nivel de red**. Estas recomendaciones son una herramienta útil para la gestión y la definición de estrategias de intervención a mediano plazo (5 años) con el objetivo fundamental de mejorar el estado de la red vial de manera paulatina y sostenida. Luego, de forma anual, la Municipalidad podrá ajustar las recomendaciones a nivel de red, de acuerdo con estudios específicos que permitan diseñar las intervenciones a nivel de proyecto para definir presupuestos finales. El tipo de intervención asociado a cada nota de calidad se muestra en la **Figura 9**. La diferencia entre el tipo de intervención identificada con color naranja y rojo corresponde a que el color rojo se asocia a una rehabilitación mayor que requiere realizarse de forma inmediata, esto para evitar que los tramos de caminos clasificados en esta categoría, se deterioren rápidamente y pasen a la categoría de reconstrucción en el corto plazo.

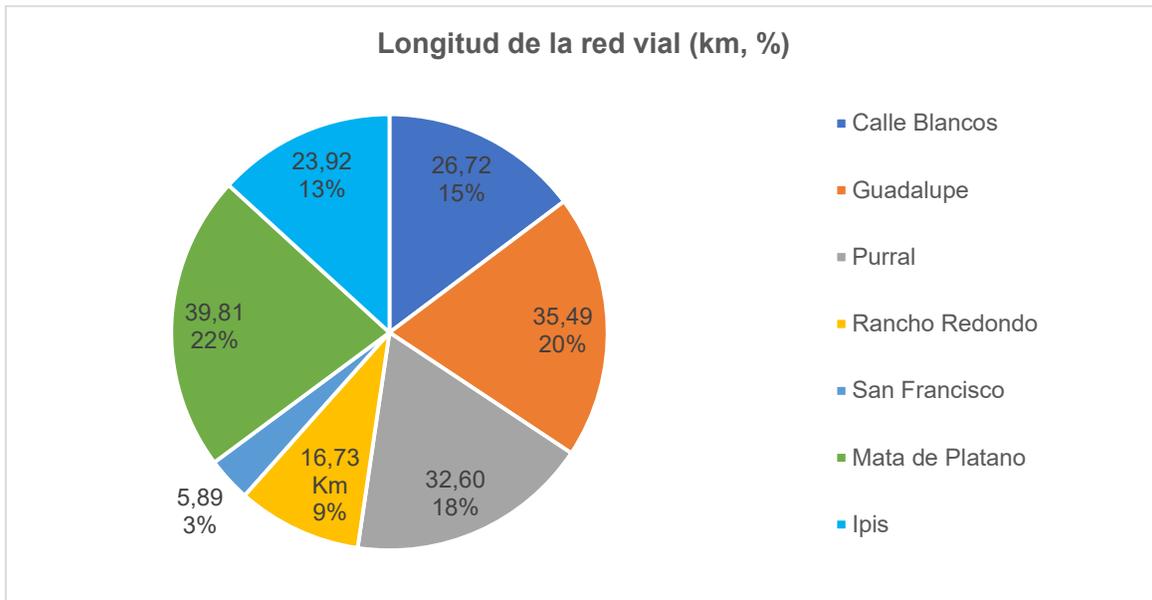
Figura 10. Distribución distrital de la RVC y de travesía de Goicoechea.

La longitud total de la red vial cantonal y de travesía que se ha identificado y validado de acuerdo con lo indicado por el personal de la Municipalidad de Goicoechea es de 181,15 km que se distribuye en los siete distritos como lo indica la **Figura 10**. De acuerdo con esto, los dos distritos que más longitud de caminos presentan son Mata de Plátano con 39,81 km (22%) y Guadalupe con 35,49 km (20%), mientras que los distritos que menor longitud de red vial presentan son San Francisco con 5,89 km (3%) y Rancho Redondo con 16,73 km (9%).

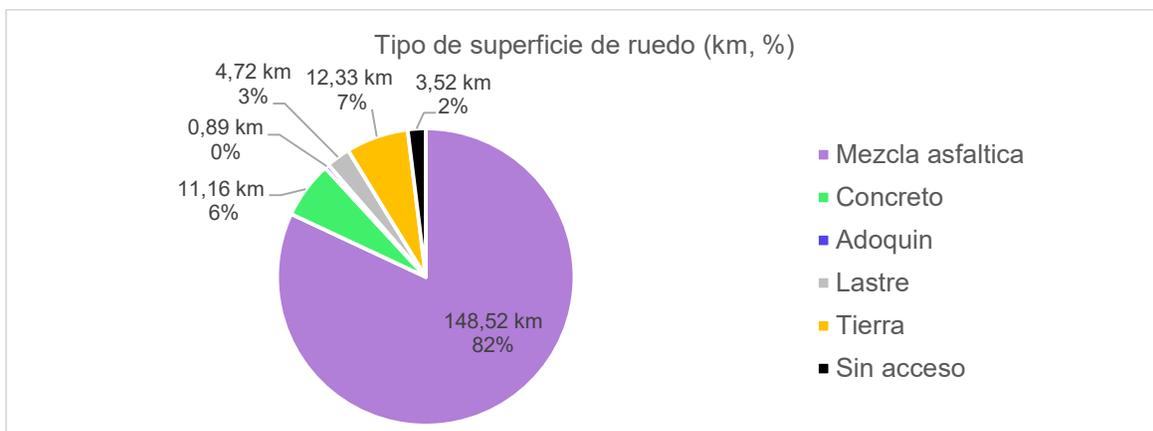
Figura 11. Distribución del tipo de superficie de rueda en la RVC y de travesía de Goicoechea.

El cantón de Goicoechea cuenta con una red vial cantonal que presenta diferentes superficies de ruedo, desde pavimento de carpeta de mezcla asfáltica en caliente, adoquines de concreto, pavimento rígido de concreto, lastre y tierra. La distribución de kilómetros de la red vial cantonal y de travesía según el tipo de superficie se muestra en la Tabla 9 y en el gráfico de la Figura 11 (las vías de travesía corresponden a 7,5 km en mezcla

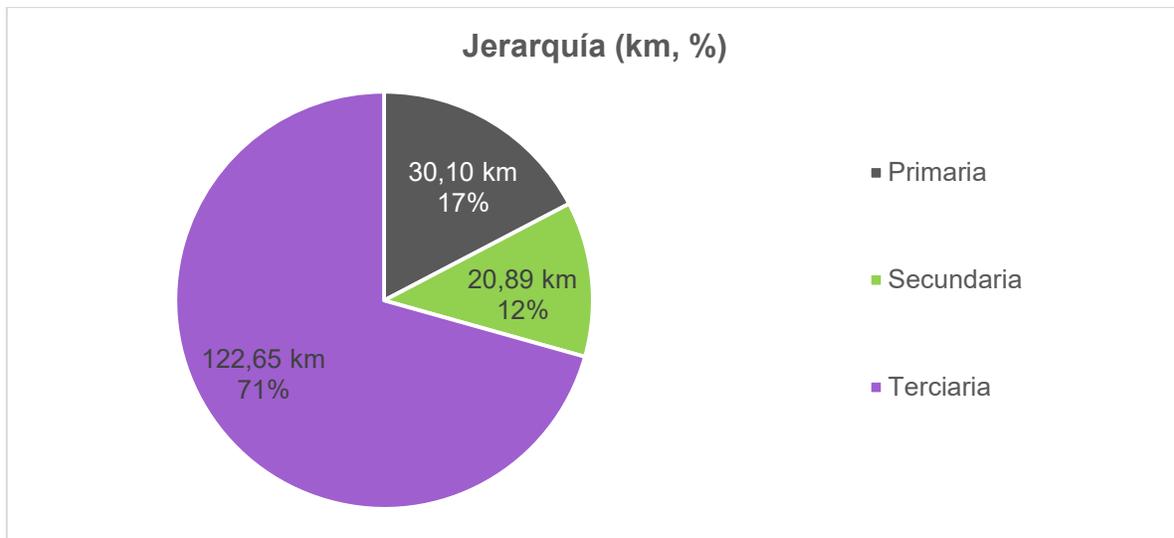
Figura 19. Distribución porcentual de la clasificación funcional en la RVC de Goicoechea.

Por otro lado, se presenta en **Figura 19** el gráfico de distribución porcentual general de la jerarquía vial, en el cual se puede apreciar que la mayor parte de la red vial cantonal de Goicoechea corresponde a caminos terciarios, con 122,65 km (71%), mientras que se tienen 20,89 km (12%) de rutas secundarias y 30,10 km (17%) de rutas primarias.

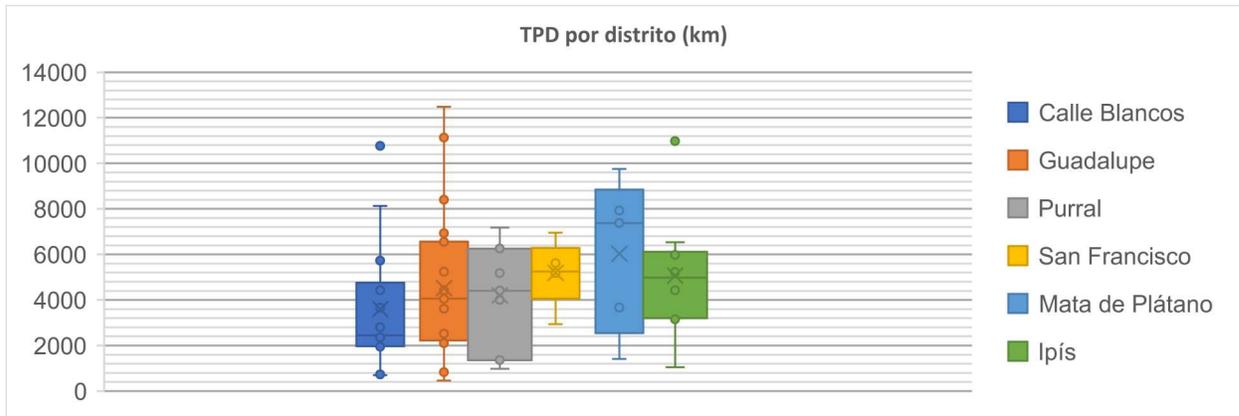
Figura 33. Estadísticas de TPD por distrito.

Se puede observar en la Tabla 12 y **Figura 33**, que le mayoría de datos de TPD del cantón se concentran entre los valores de 1357 y 8841 vehículos/día. Además, se observa que en el distrito de Guadalupe es donde se tiene mayor dispersión de datos, pues se midió valores de TPD desde un mínimo de 496 vehículos/día, hasta 12895 vehículos/día como valor máximo de todo el cantón. Así mismo, el mayor volumen vehicular se presenta en los distritos de Guadalupe, San Francisco y Mata de Plátano con TPD promedio de 4591, 5190 y 6030 vehículos/día respectivamente. Por otro lado, en los distritos de Calle Blancos y Purral se identifican los menores valores de TPD promedio, con valores de 3251 y 4197 vehículos/día respectivamente. Lo anterior se puede asociar a la densidad comercial e industrial de los primeros distritos, en comparación con distritos como Purral que corresponde en su mayoría a zonas de residencia donde el tránsito es más bajo generalmente.

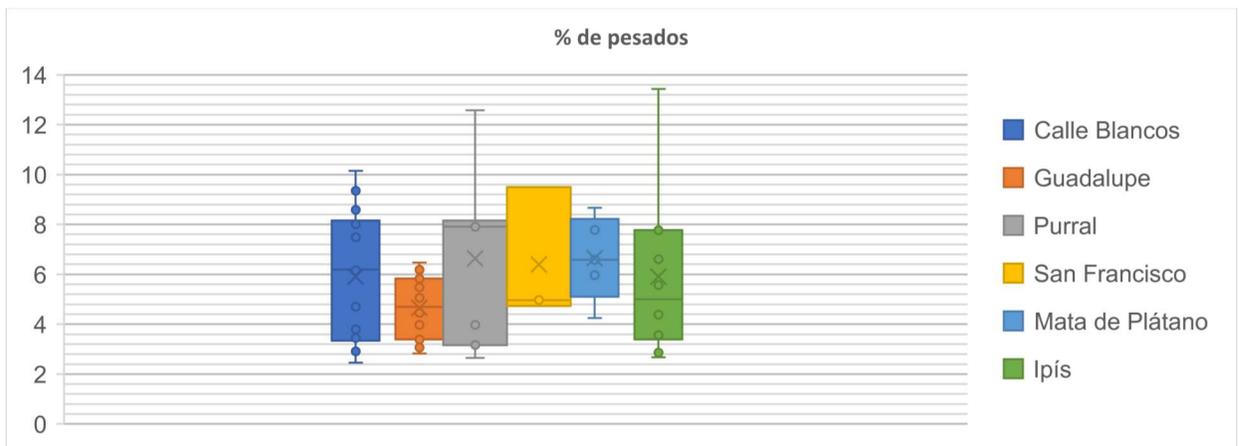
Figura 34. Estadísticas de porcentaje de vehículos pesados por distrito.

En cuanto al porcentaje de vehículos pesados, en la **Tabla 12** y **Figura 34**, se observa que la mayoría de los datos se encuentran entre 3,16% y 9,50%. Además, los distritos que presentan mayores valores promedio son Mata de Plátano y Purral, con 6,65% y 6,63% respectivamente. Sin embargo, los valores extremos máximos de porcentaje de pesados, se observan en los distritos de Ipís y Purral con 13,43% y 12,57%, respectivamente; mientras que en Guadalupe y Calle Blancos se presentan los valores extremos mínimos con 4,65% y 5,88%, respectivamente. Lo anterior puede asociarse a que en Guadalupe es un centro urbano comercial y habitacional, mientras que los distritos de Purral, San Francisco e Ipís tienen mayor actividad industrial.

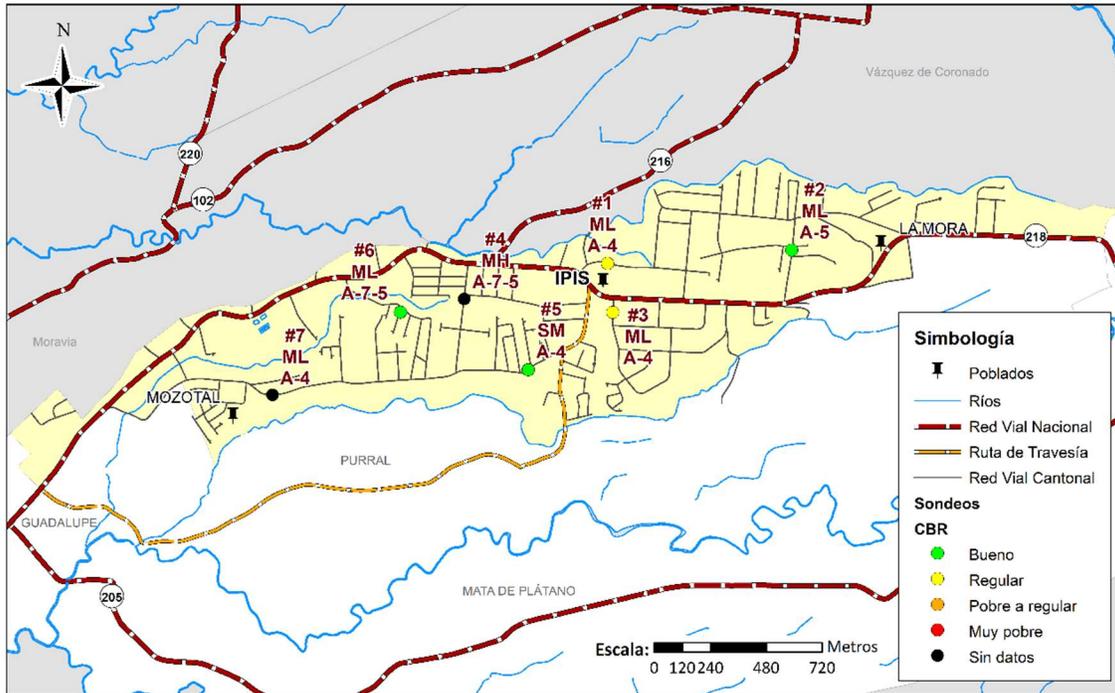
Figura 35. Ubicación de sondeos realizados en el distrito de Ipís.

Se realizó un total de 31 sondeos en el cantón de Goicoechea para evaluar y medir los espesores de las capas del pavimento existente, tomar muestras para caracterización de laboratorio y medir CBR en sitio con el DCP y en laboratorio, lo cual se documentó por medio de los formularios que se adjuntan en el Anexo 2. Además, en los mapas por distrito de la Figura 35 a la Figura 40 se muestra la ubicación de cada sondeo realizado.

En la **Tabla 15** se presenta el resumen de resultados sobre la caracterización de las muestras de suelo subrasante por SUCS y AASHTO, así como en los mapas de la Figura 35 a la Figura 40 se muestra la ubicación de cada sondeo y el tipo de suelo identificado. Se puede observar de forma general, que los suelos del cantón de Goicoechea corresponden a combinaciones de limos y arenas (ML, MH, SM) y en algunos casos aislados se tienen suelos arcillosos de baja plasticidad (CL), según SUCS. De forma similar, se tiene que según la clasificación de AASHTO, en su mayoría corresponden a suelos tipo A-4 y A-5, que se asocian con suelos limosos de regular calidad como apoyo para estructuras de pavimento, mientras que en algunos casos se identificaron suelos A-6, A-7-5 y A-7-6 que corresponden a suelos arcillosos de alta plasticidad, susceptibles a la humedad.

En la **Tabla 16** se presenta el resumen de resultados de CBR en sitio promedio obtenido para cada capa del pavimento existente en los sondeos realizados. Además, se indica la calidad de subrasante estimada de acuerdo con el CBR en sitio obtenido, según AASHTO. Los mapas de ubicación de los sondeos, donde se indica la calidad de subrasante estimada según el CBR en sitio, se muestran de la **Figura 35** a la **Figura 40** para cada distrito donde se realizó ensayos de DCP.

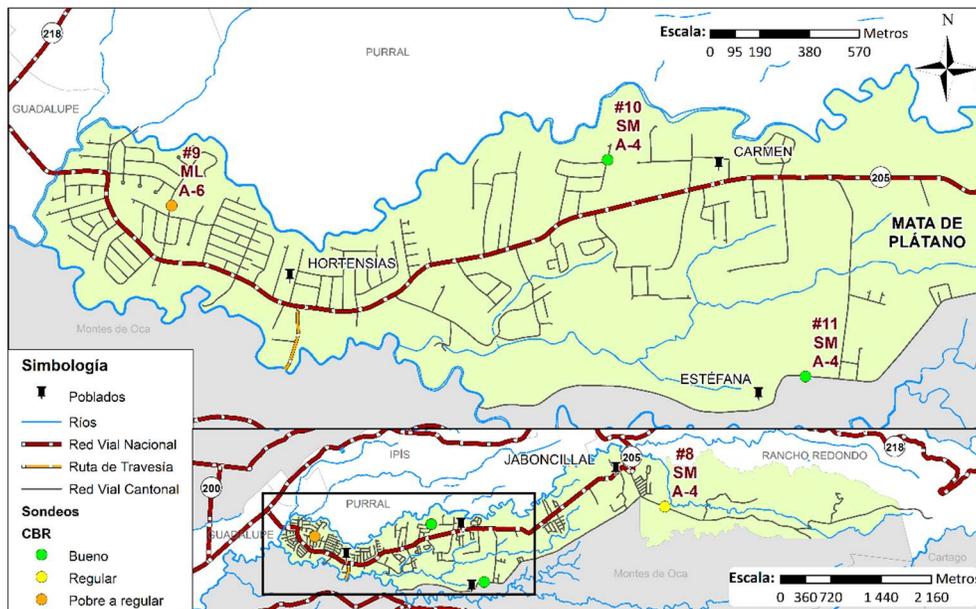
Figura 36. Ubicación de sondeos realizados en el distrito de Mata de Plátano.

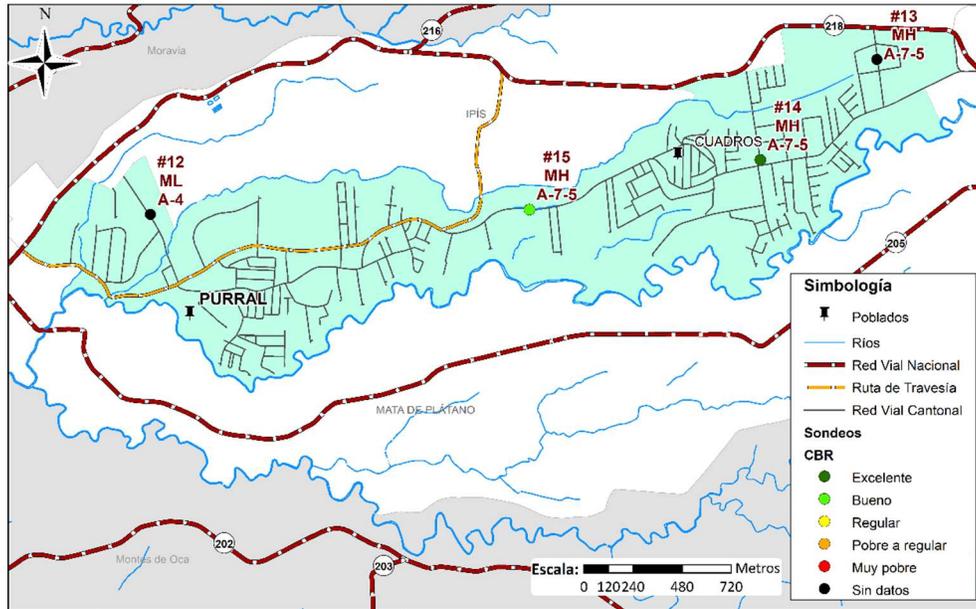
Figura 37. Ubicación de sondeos realizados en el distrito de Purral.

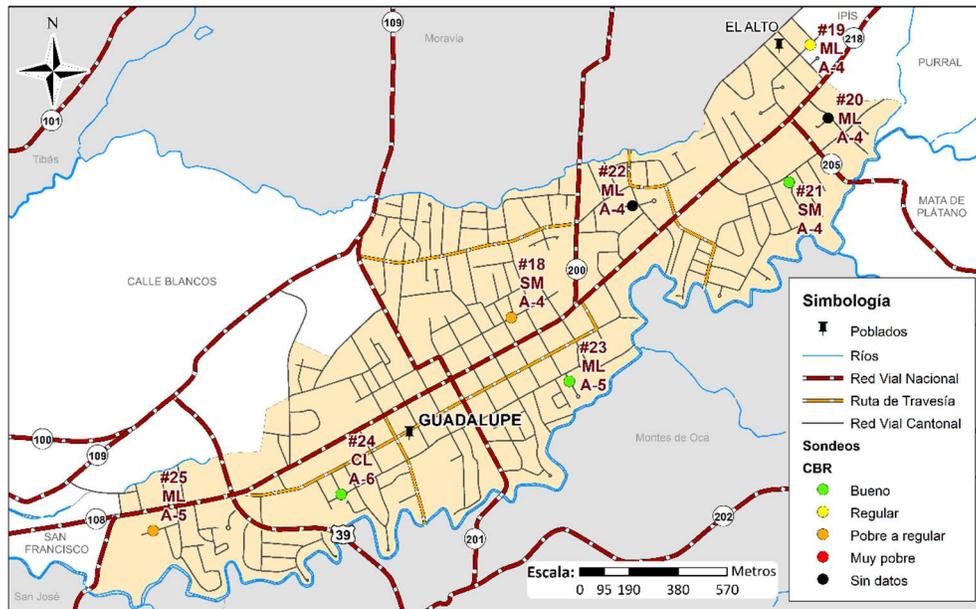
Figura 38. Ubicación de sondeos realizados en el distrito de Guadalupe.

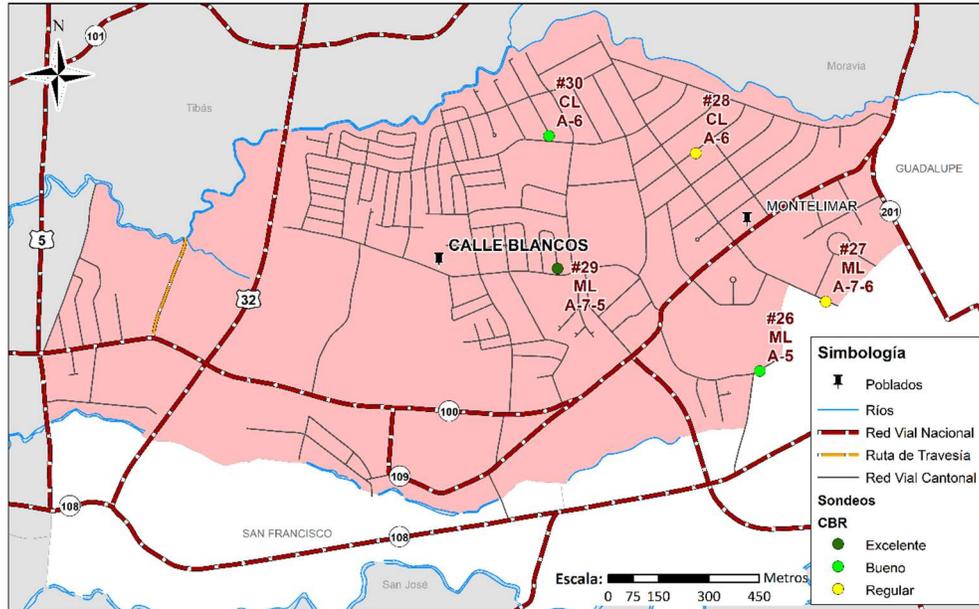
Figura 39. Ubicación de sondeos realizados en el distrito de Calle Blancos.

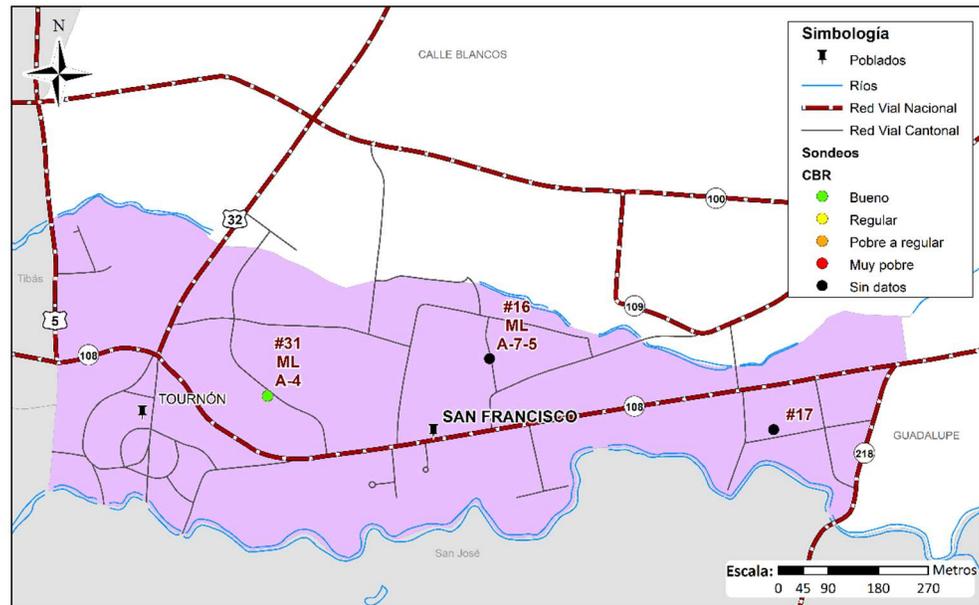
Figura 40. Ubicación de sondeos realizados en el distrito de San Francisco.

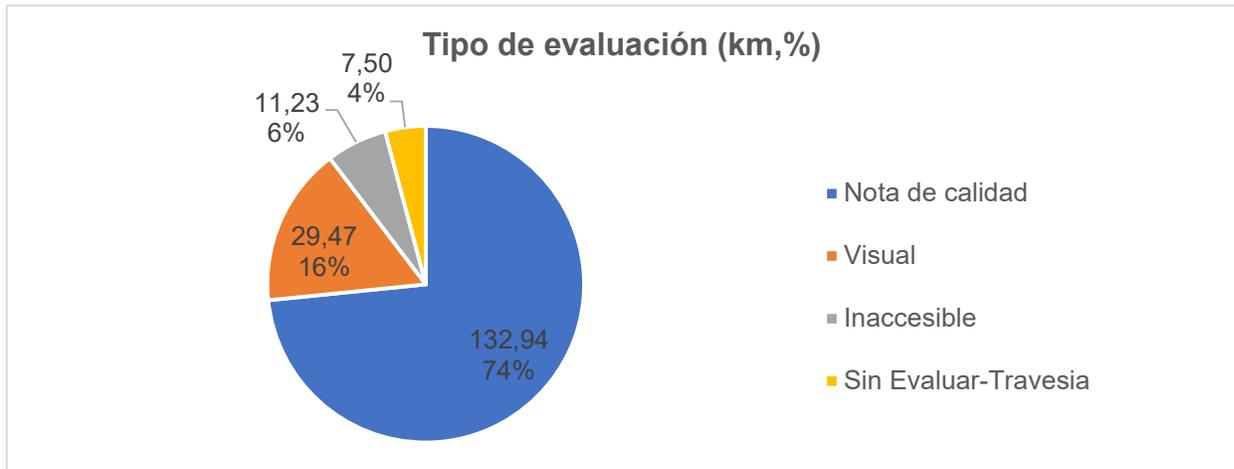
Figura 41. Distribución del tipo de evaluación por km realizada en el cantón Goicoechea.

El total de kilómetros en los que se aplicó cada tipo de evaluación de la red vial del cantón se muestra en la **Figura 41**. En la **Tabla 17** y **Figura 42** se muestra los kilómetros en los que se aplicó cada tipo de evaluación para cada distrito del cantón de Goicoechea. Además, en los mapas que van de la Figura 43 a la **Figura 49** se muestra el tipo de evaluación aplicada en la red vial cantonal de cada distrito.

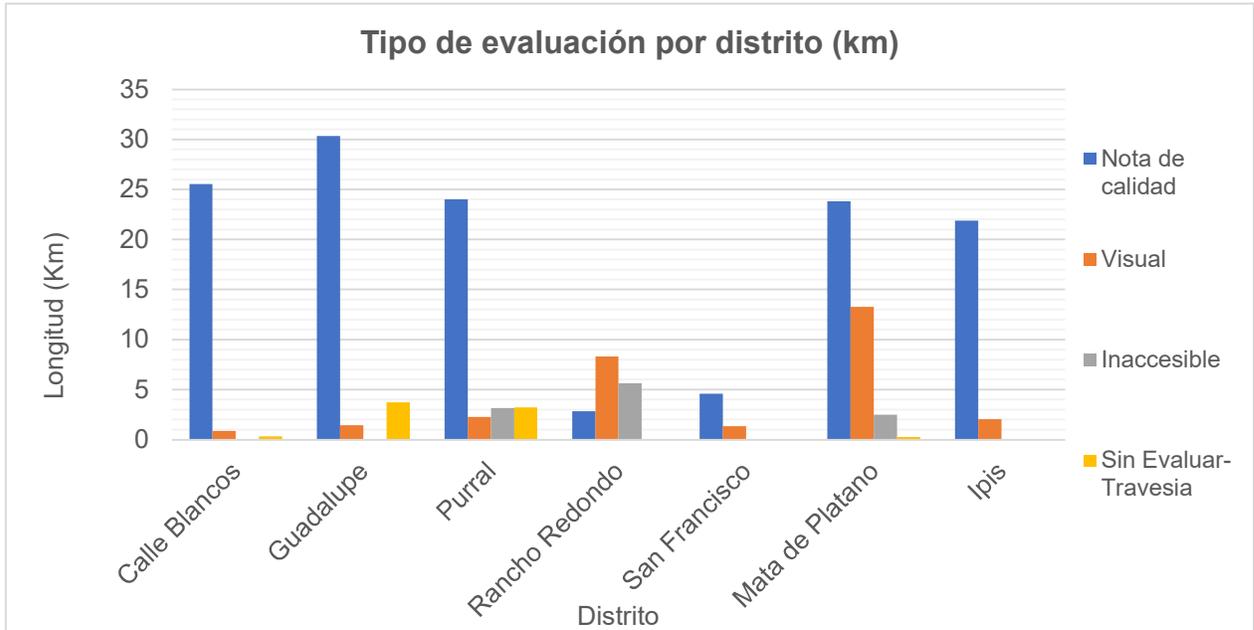
Figura 42. Tipo de evaluación por distrito realizada en el cantón de Goicoechea.

La evaluación con Notas de Calidad se aplicó en la mayor parte de la red vial de todos los distritos del cantón de Goicoechea, con excepción de Rancho Redondo donde se aplicó solo en 2,82 km de los 16,73 km totales del distrito, como se muestra en el gráfico de la **Figura 42**.

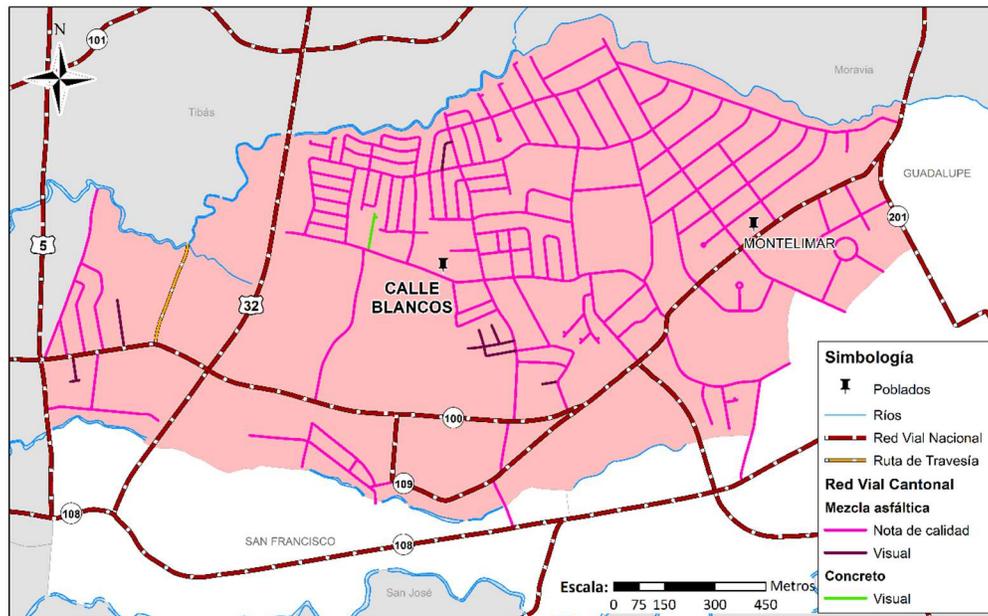
Figura 43. Tipo de evaluación realizada en la red vial del distrito de Calle Blancos.

Todo lo anterior, también se puede observar en los mapas de cada distrito que se presentan de la **Figura 43** a la **Figura 49**, donde se indica el tipo de superficie de ruedo y tipo de evaluación realizada.

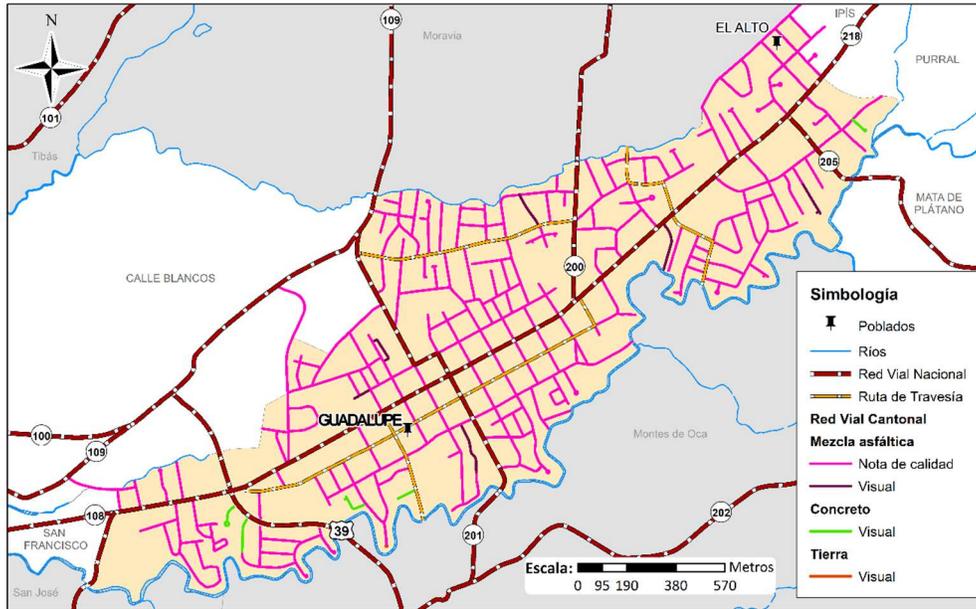
Figura 44. Tipo de evaluación realizada en la red vial del distrito de Guadalupe.

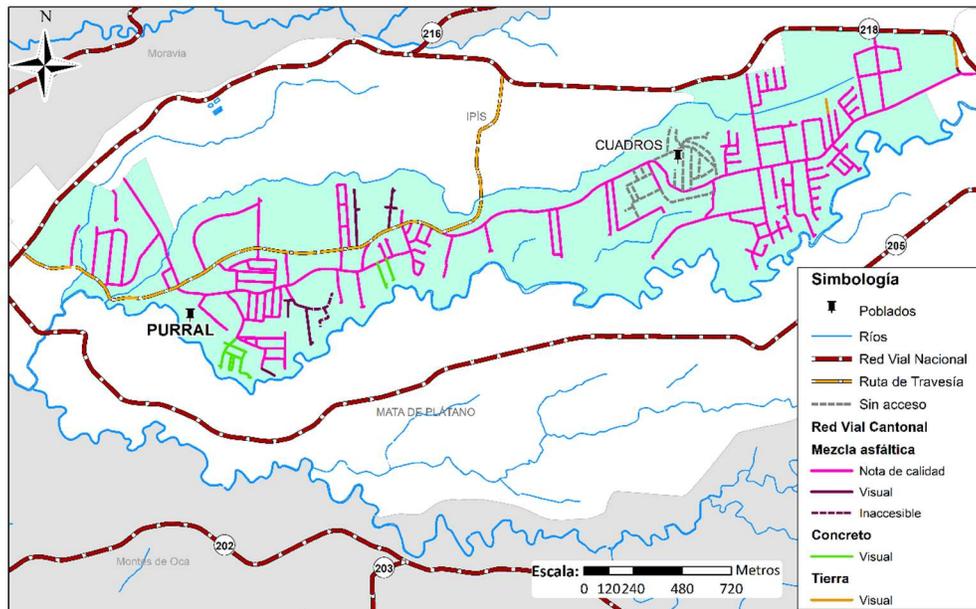
Figura 45. Tipo de evaluación realizada en la red vial del distrito de Purral.

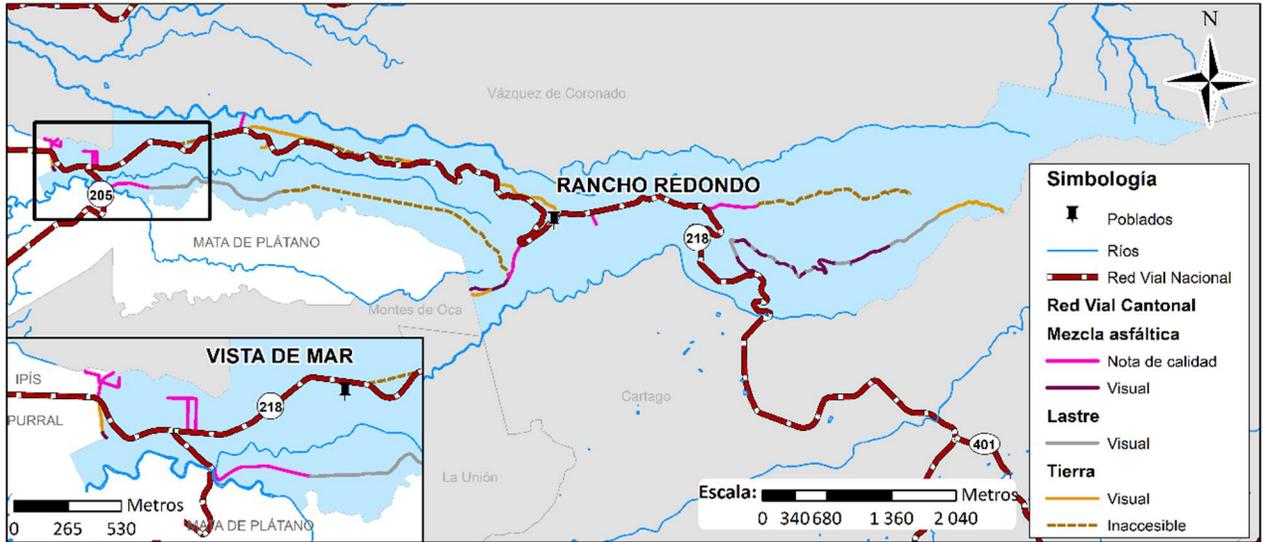
Figura 46. Tipo de evaluación realizada en la red vial del distrito de Rancho Redondo.

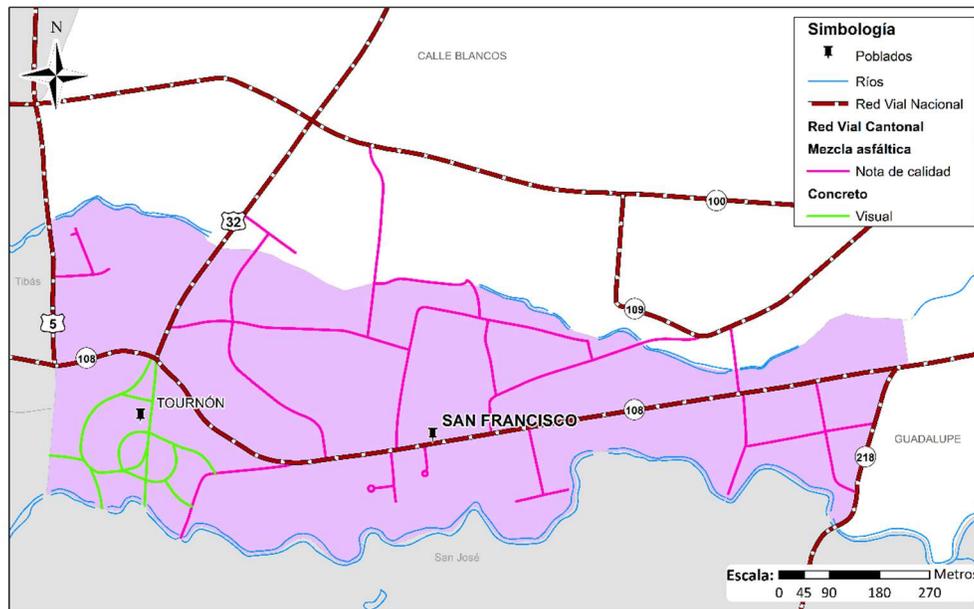
Figura 47. Tipo de evaluación realizada en la red vial del distrito de San Francisco.

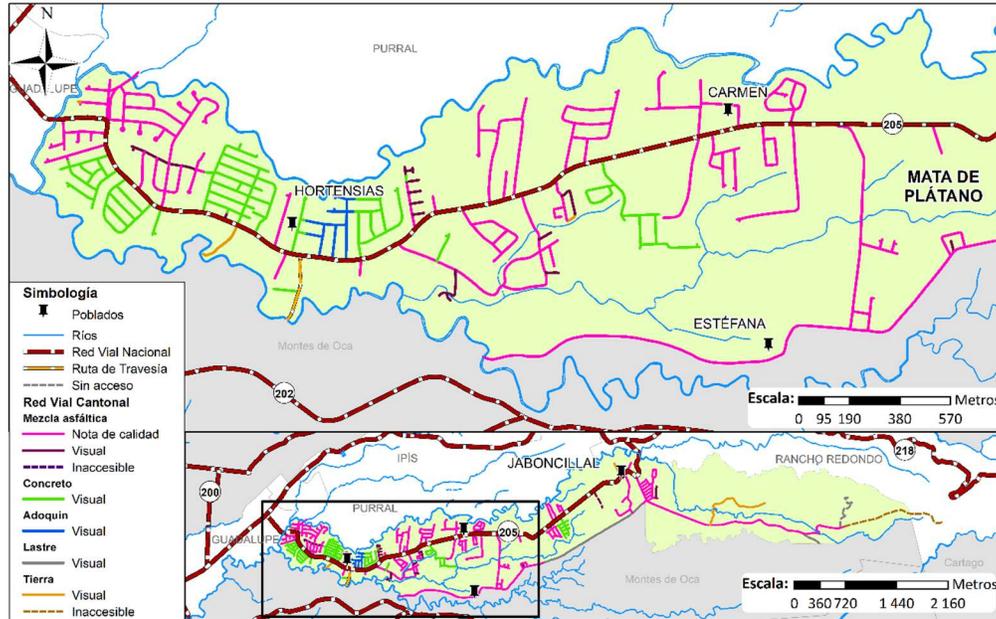
Figura 48. Tipo de evaluación realizada en la red vial del distrito de Mata de Plátano.

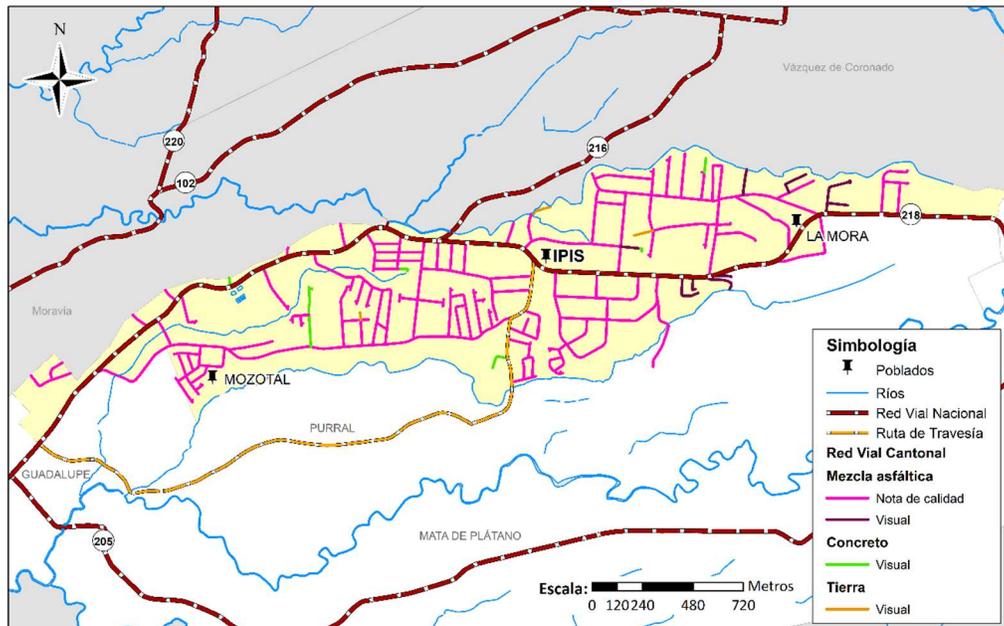
Figura 49. Tipo de evaluación realizada en la red vial del distrito de Ipís.

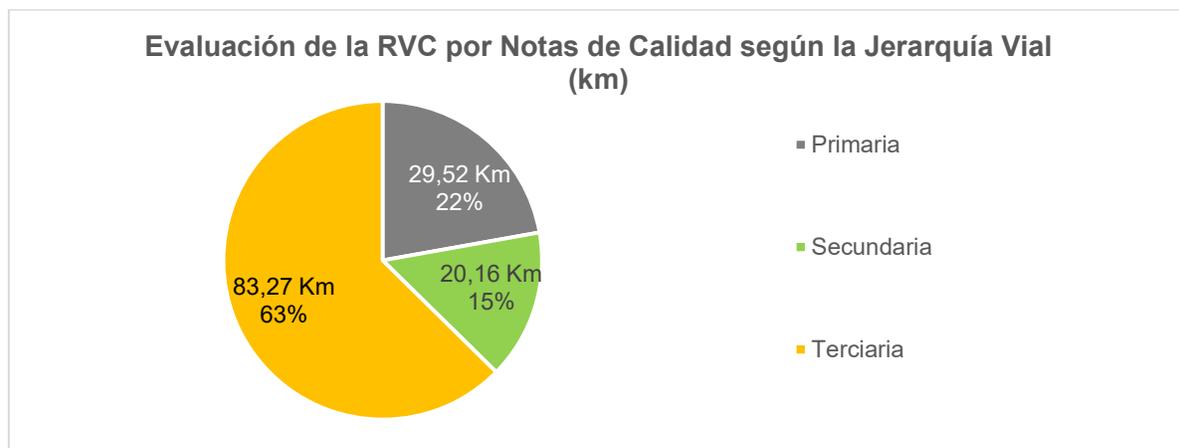
Figura 50. Distribución porcentual de la evaluación de la RVC de Goicoechea según la jerarquía vial.

Se evaluó un total de 132,9 km de la red vial cantonal de Goicoechea con superficie de mezcla asfáltica en caliente con la metodología de Notas de Calidad, del cual 29,52 km son rutas primarias, 20,16 km secundarias y 83,27 km terciarias, como se indica en la **Tabla 18** y en la **Figura 50**.

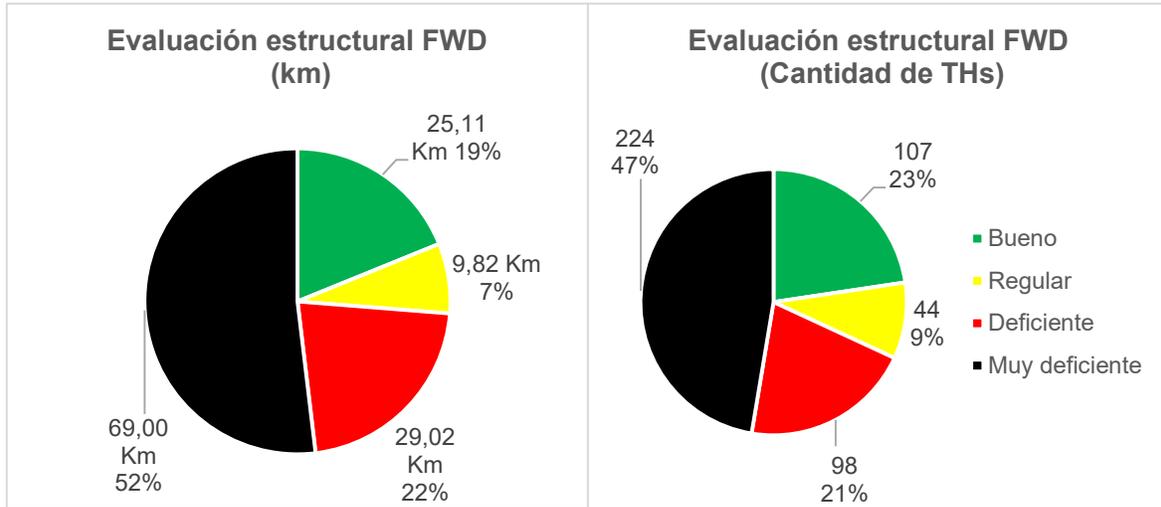
Figura 51. Distribución porcentual de la condición estructural de la red vial cantonal asfaltada.

Se puede observar que 19% (25,11 km y 107 Tramos Homogéneos, (THs) de la red vial cantonal asfaltada presenta una condición estructural Buena, lo cual significa que en esos caminos el pavimento cuenta con capacidad para soportar las cargas del tránsito vehicular a las que se ve sometido. En 7% (9,82 km y 44 THs) se tiene una condición estructural Regular, lo cual se asocia con pavimentos donde se ha reducido la capacidad de soporte y posiblemente se requiera de algún refuerzo estructural o rehabilitación de las capas del pavimento para evitar que el deterioro continúe avanzando.

Por otro lado, la mayor parte de la red vial cantonal evaluada presenta una condición estructural deficiente o muy deficiente, con 74% (98,01 km y 322 THs), que corresponde con caminos donde la estructura de pavimento ha perdido la capacidad estructural requerida de acuerdo con el tránsito vehicular identificado y por lo tanto son caminos candidatos a rehabilitaciones mayores y reconstrucciones, desde capas inferiores y suelo subrasante.
