EIC-Lanamme-INF-1640-2022

INFORME DE EVALUACIÓN DE LA RED VIAL CANTONAL DE LA MUNICIPALIDAD DE GOICOECHEA

Preparado por:
Unidad de Gestión Municipal

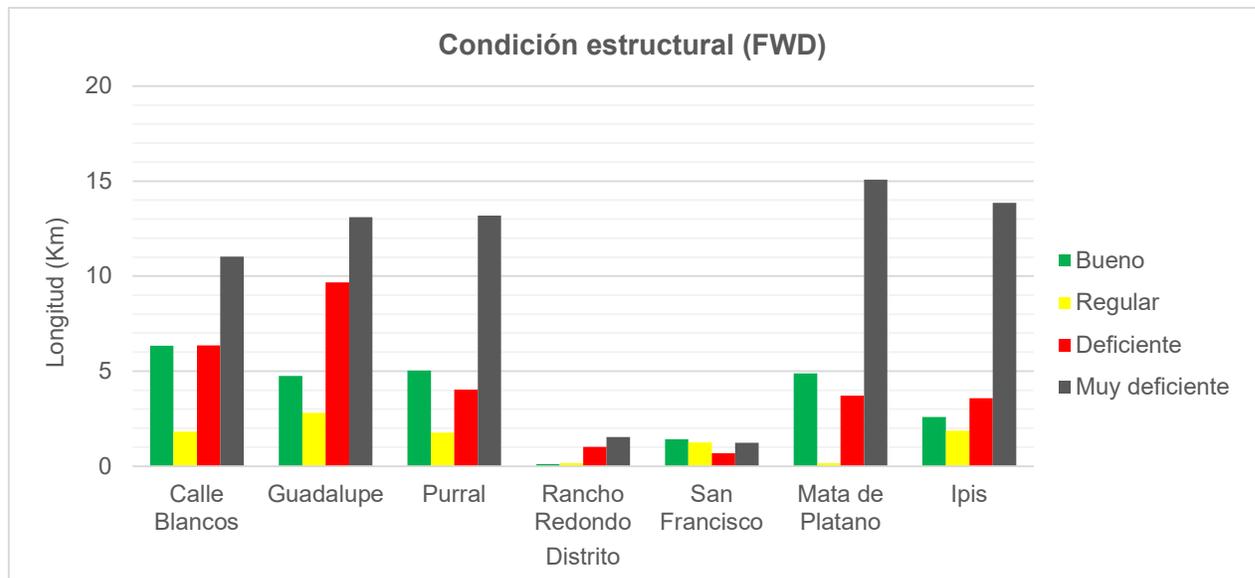
Figura 52. Condición estructural (FWD) de la RVC por distrito.

En la Tabla 19 y Figura 52, se puede observar que el comportamiento general del cantón, respecto de la condición estructural de los pavimentos deficiente y muy deficiente, se replica de forma similar para todos los distritos, con la excepción de San Francisco. En los mapas de la Figura 53 a la Figura 59 se muestra la condición estructural por tramos homogéneos de la red vial para cada distrito.

En los distritos de Calle Blancos, Purral, Rancho Redondo e Ipís se observa una mayoría de km de la red vial que se encuentra en condición deficiente y muy deficiente. De forma similar, en los distritos de Guadalupe y Mata de Plátano, es donde se identificó la mayor cantidad de km de red vial en condición estructural deficiente y muy deficiente con 22,78 km y 18,77 km, respectivamente. Esto debe ser un elemento de atención por parte de la Municipalidad de Goicoechea, ya que puede relacionarse con espesor reducido de la capa de superficie de ruedo de mezcla asfáltica en caliente, capas granulares de bajo espesor contaminadas y deterioradas, suelos suaves y drenajes en malas condiciones que reducen la capacidad estructural del pavimento, como se comentó en el apartado 7.1. A pesar de lo anterior, estos distritos también cuentan con una proporción importante de la red vial con condición estructural buena y regular, donde se debe poner atención en acciones de conservación para evitar su deterioro.

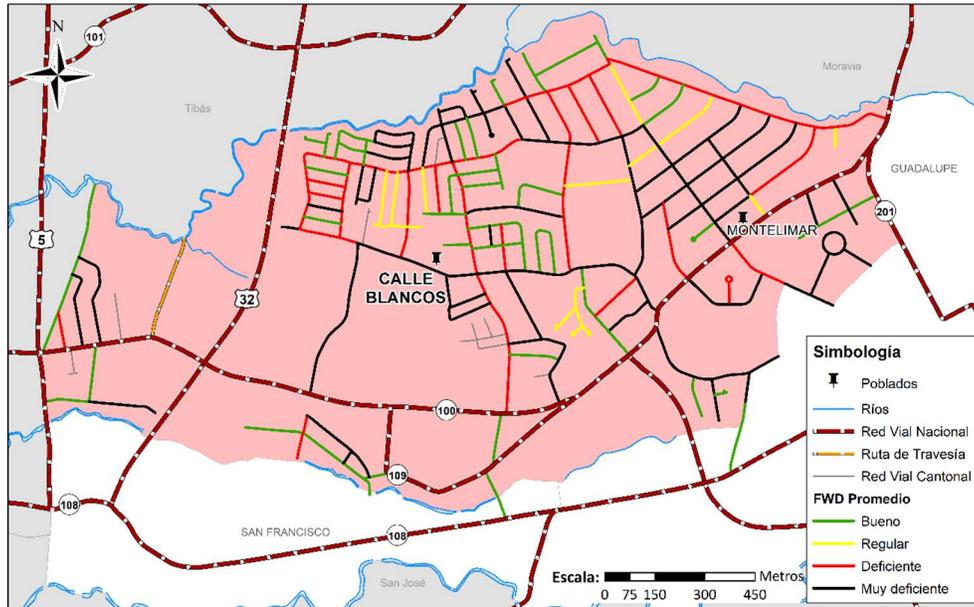
Figura 53. Condición estructural de la RVC asfaltada de Calle Blancos.

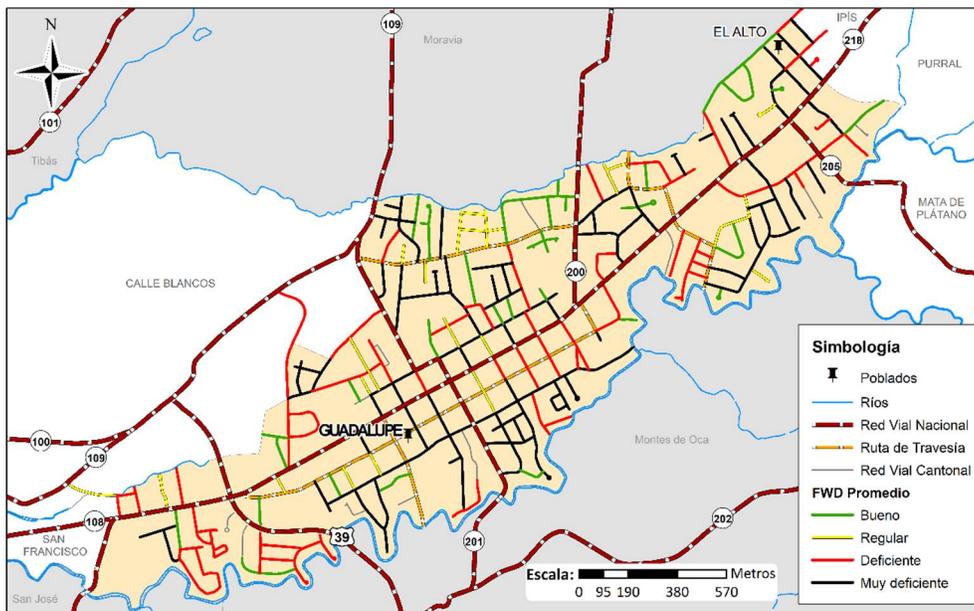
Figura 54. Condición estructural de la RVC asfaltada de Guadalupe.

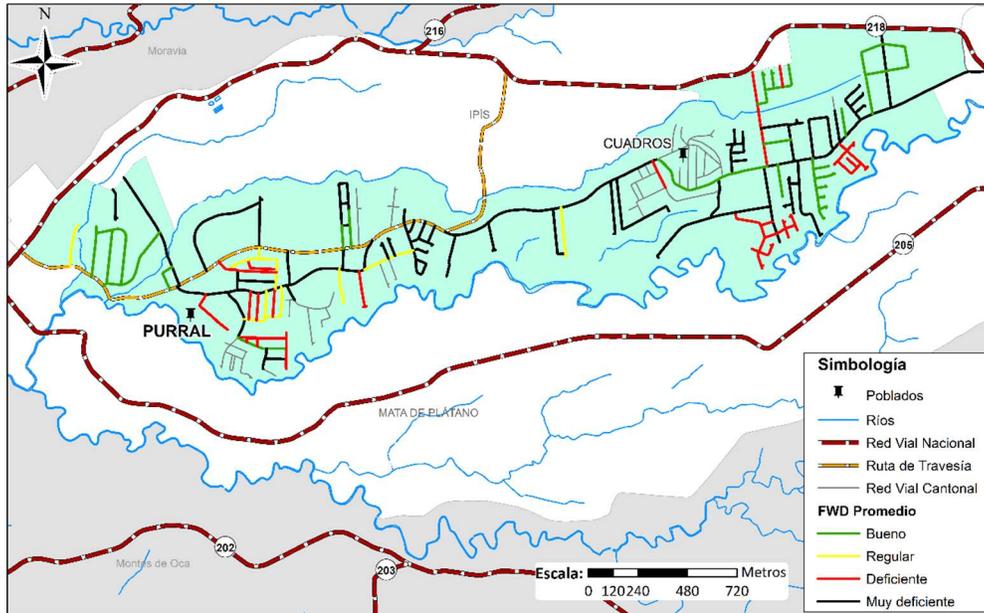
Figura 55. Condición estructural de la RVC asfaltada de Purral.

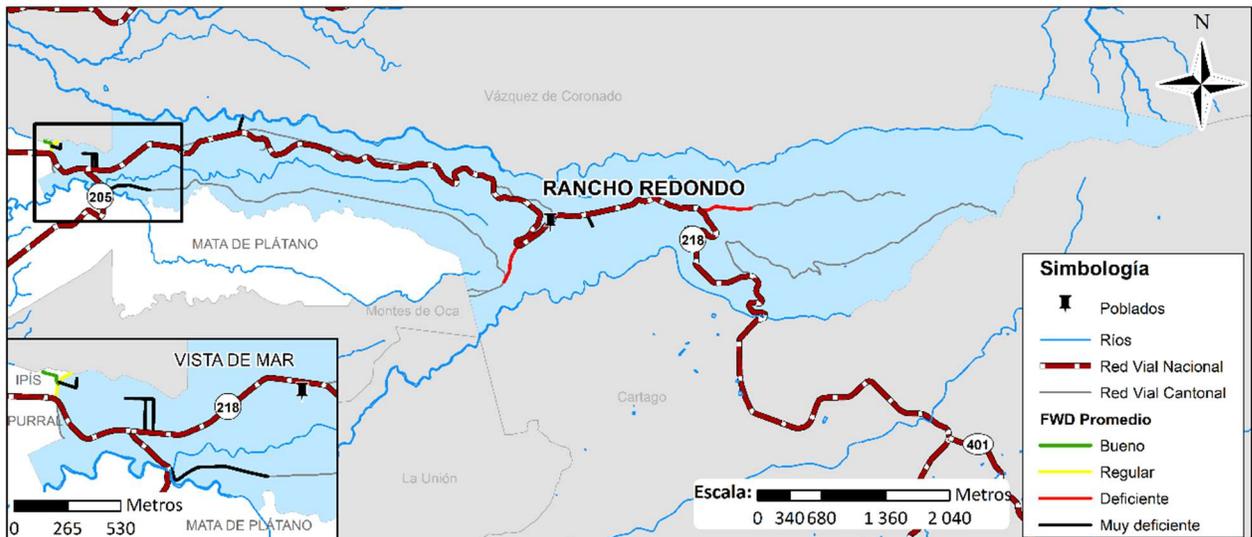
Figura 56. Condición estructural de la RVC asfaltada de Rancho Redondo.

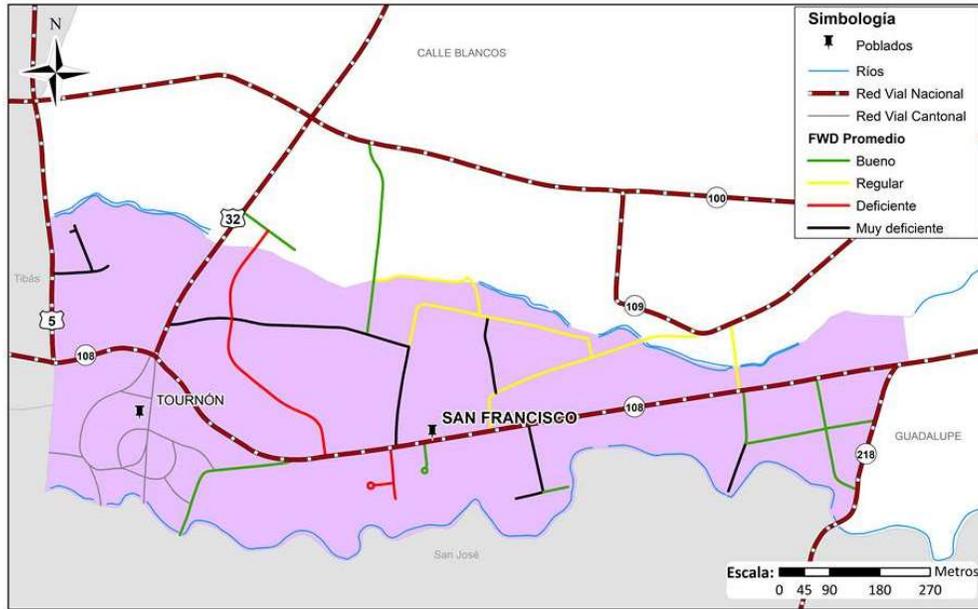
Figura 57. Condición estructural de la RVC asfaltada de San Francisco.

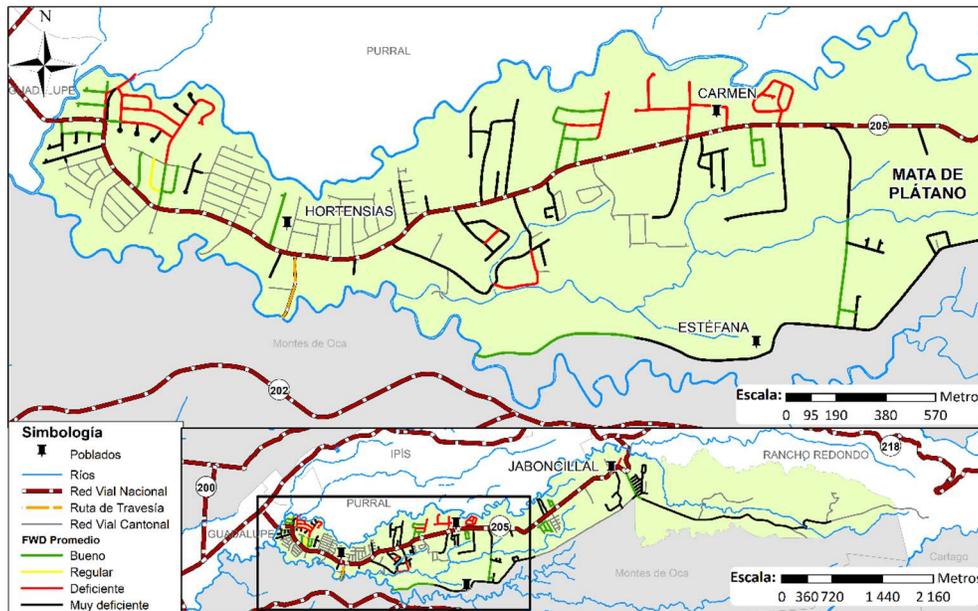
Figura 58. Condición estructural de la RVC asfaltada de Mata de Plátano.

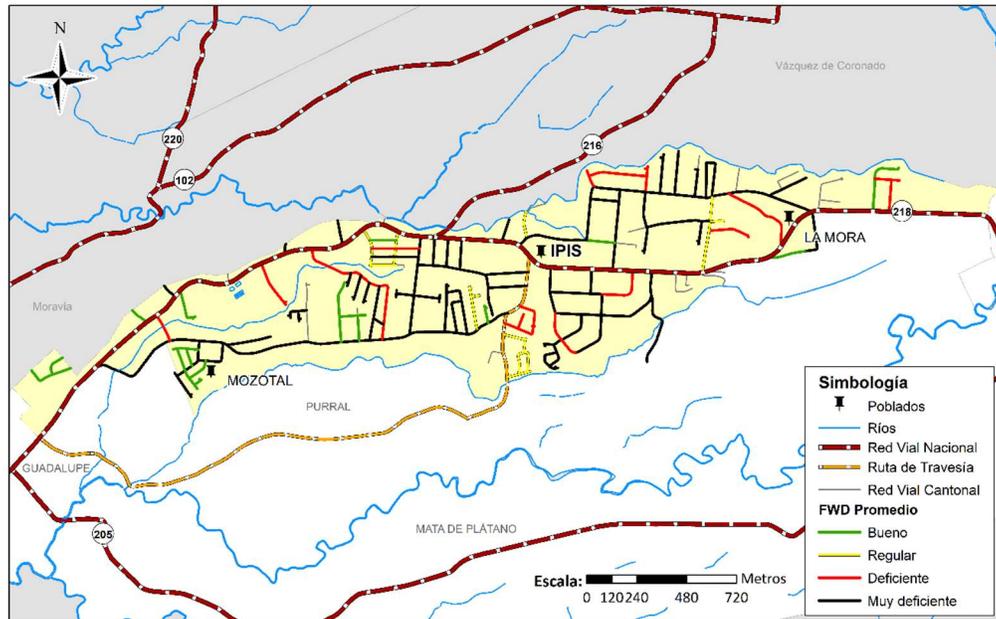
Figura 59. Condición estructural de la RVC asfaltada de Ipís.

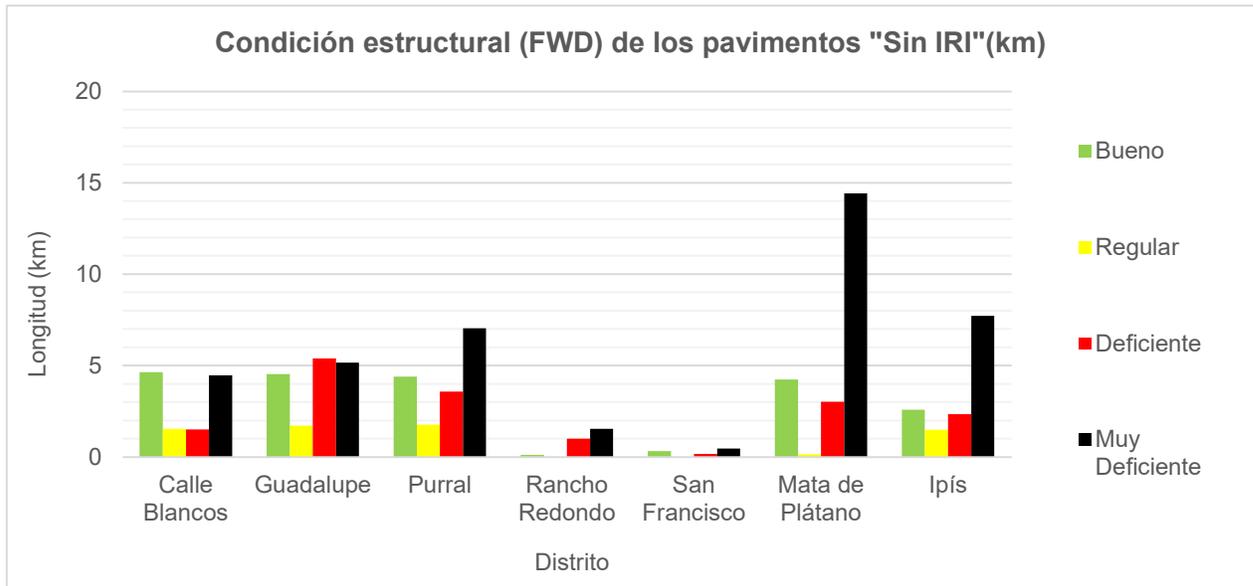
Figura 60. Condición estructural (FWD) por distrito de las rutas "Sin IRI".

El desglose por distrito de las rutas donde sólo se evaluó la condición estructural (FWD) y no cuentan con evaluación funcional (“Sin IRI”), se presenta en la Tabla 20 y gráfico de la Figura 60. Se puede observar que los distritos de Guadalupe, Purral y Mata de Plátano es donde se encuentra la mayoría de kilómetros asociados a estas rutas en específico, mientras que en San Francisco y Rancho Redondo es donde se tiene menor cantidad de kilómetros.

En cuanto a la condición estructural (FWD) de estas rutas (“Sin IRI”), se puede indicar que la mayor parte presenta una condición estructural (FWD) Muy Deficiente y Deficiente, con totales de 40,79 km y 16,97 km, respectivamente. Por otro lado, las rutas en condición estructural (FWD) Buena suman 20,84 km y las que tienen condición Regular suman sólo 6,66 km. Lo anterior sugiere que en la mayoría de los pavimentos de estas rutas la capacidad de soporte es reducida, posiblemente debido a suelos suaves, capas granulares de espesor reducido con materiales contaminados y las capas de superficie de ruedo presentan deterioro estructural.

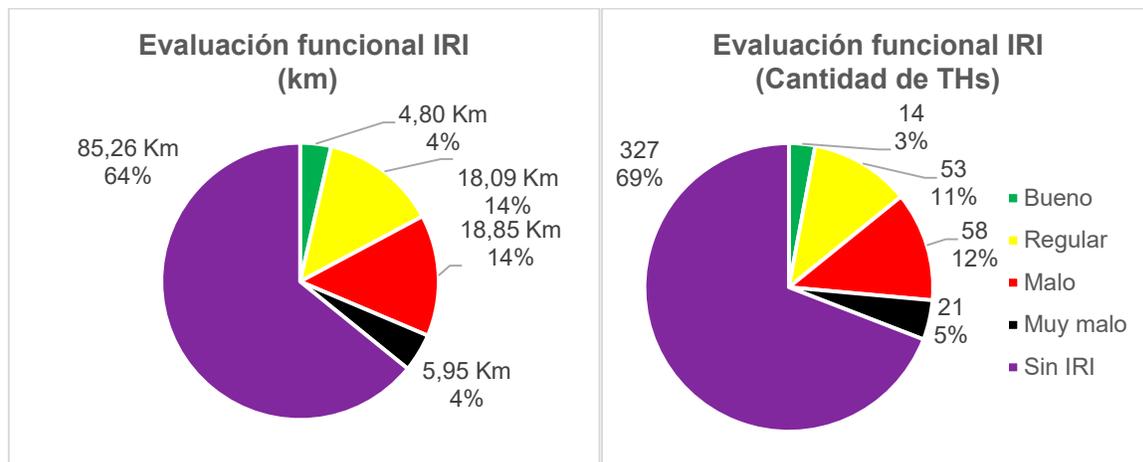
Figura 61. Distribución porcentual de la condición funcional de la red vial cantonal asfaltada.

La condición funcional (IRI) identificada en los caminos de la red vial de Goicoechea con superficie de mezcla asfáltica en caliente se resume en los gráficos por km y por Tramos Homogéneos (THs) de la Figura 61. Los THs fueron ajustados a la codificación de caminos de la red vial cantonal.

La red vial cantonal en condición funcional regular es de 14% (18,09 km y 53 THs), lo que se asocia con caminos que presentan algunas irregularidades que son percibidas por los usuarios y le generan incomodidad moderada en su viaje. Además, en este tipo de caminos se puede acelerar el deterioro estructural debido al aumento de las cargas dinámicas producidas por la vibración y movimiento de la suspensión de los vehículos.

Se tiene un 14% (18,85 km, 58 THs) de la red vial cantonal que presenta una condición funcional mala y 4% (5,95 km, 21 THs) se encuentran en una condición muy mala. Lo anterior puede asociarse con caminos donde el usuario debe reducir la velocidad de operación debido al deterioro superficial avanzado del pavimento, que genera

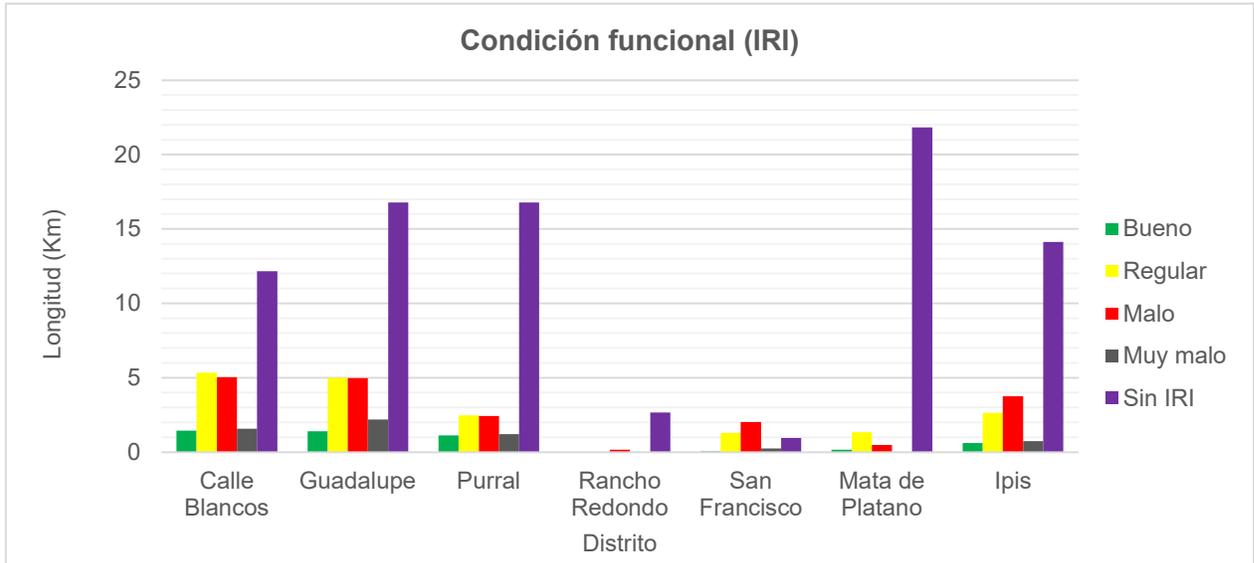
Figura 62. Condición funcional (IRI) de la RVC por distrito.

Se puede observar en la Tabla 21 y el gráfico de la Figura 62 que la mayoría de los kilómetros evaluados se encuentran en condición regular o mala para todos los distritos, en comparación con los kilómetros que presentan una buena o muy mala condición. En los mapas de la Figura 63 a la **¡Error! No se encuentra el origen de la referencia.** se muestra la condición funcional por tramos homogéneos de la red vial para cada distrito.

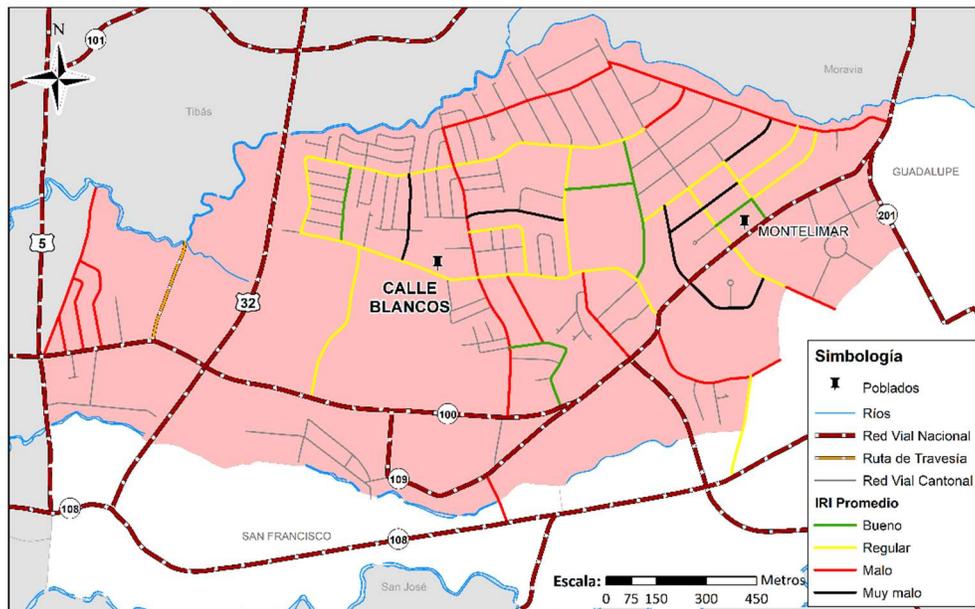
Figura 63. Condición funcional de la RVC asfaltada de Calle Blancos.

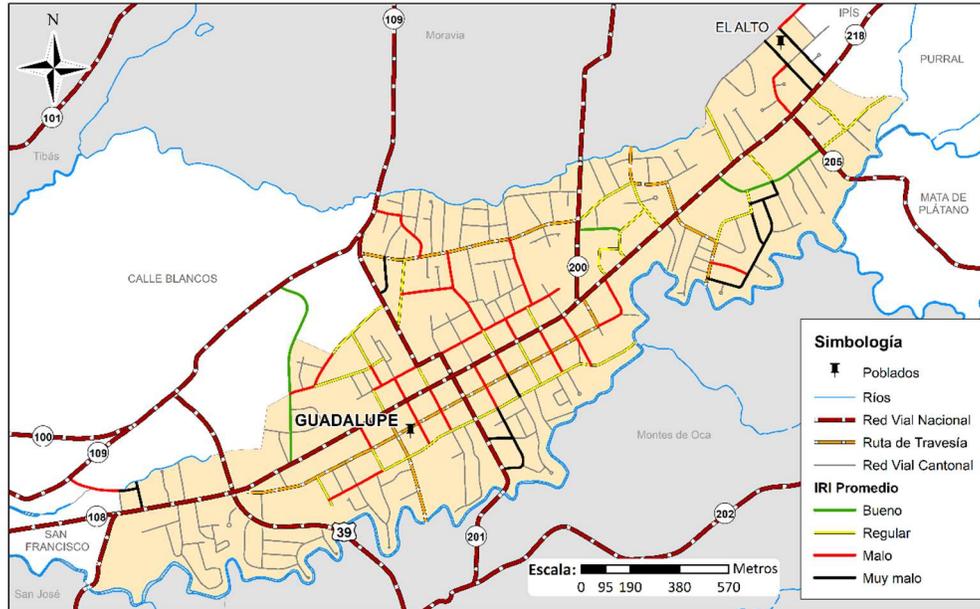
Figura 64. Condición funcional de la RVC asfaltada de Guadalupe.

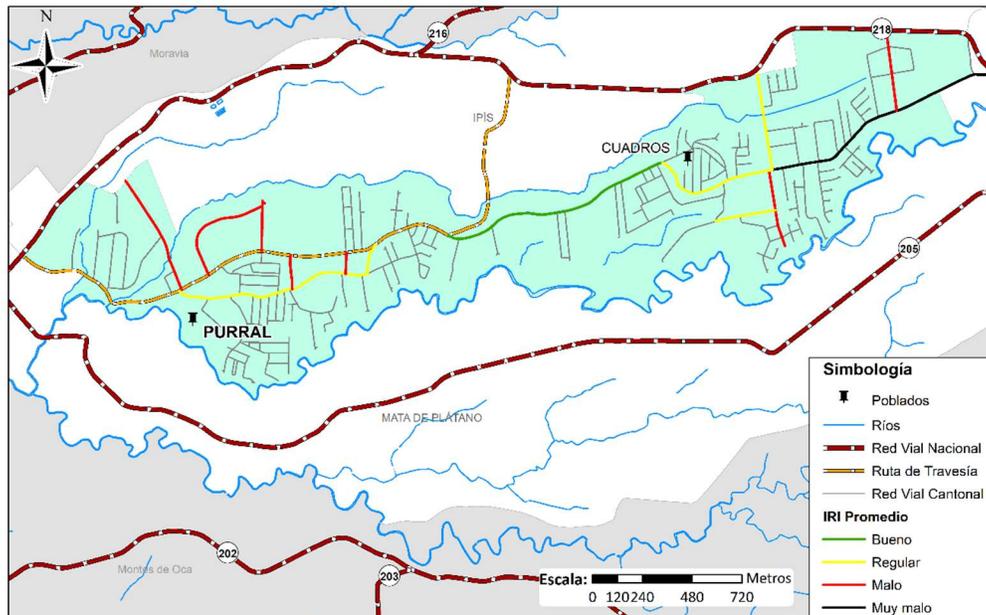
Figura 65. Condición funcional de la RVC asfaltada de Purral.

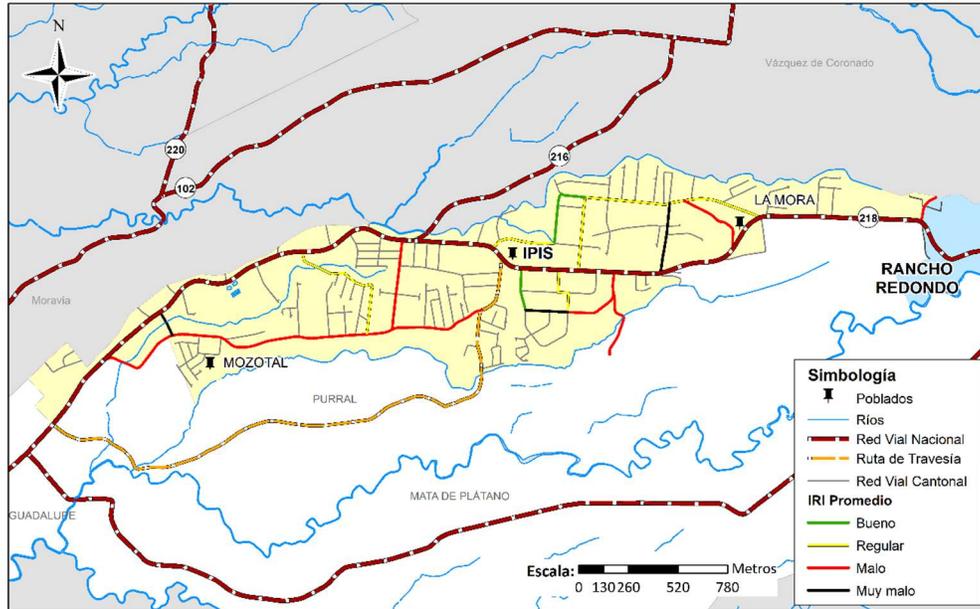
Figura 66. Condición funcional de la RVC asfaltada de Ipís y Rancho Redondo.

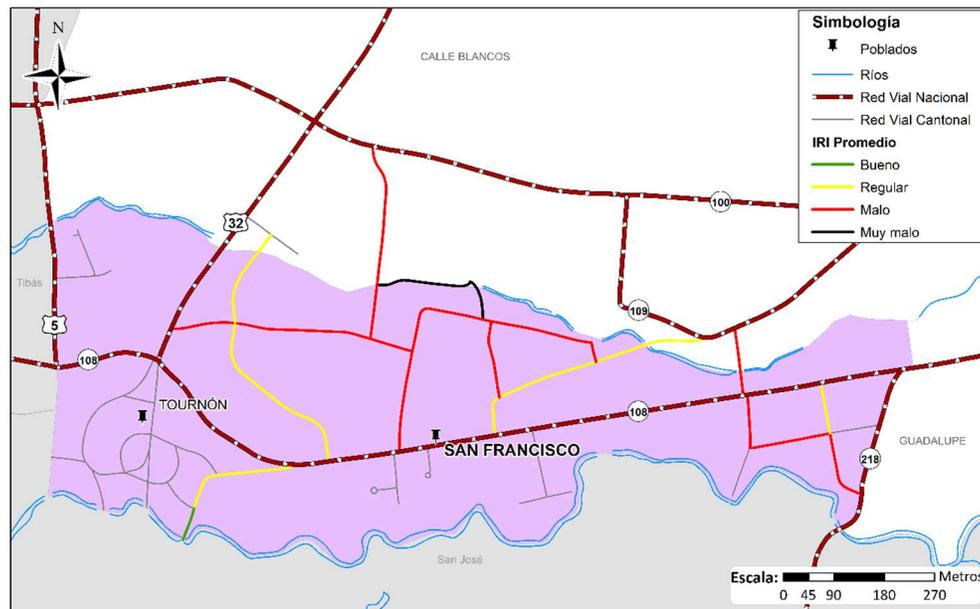
Figura 67. Condición funcional de la RVC asfaltada de San Francisco.

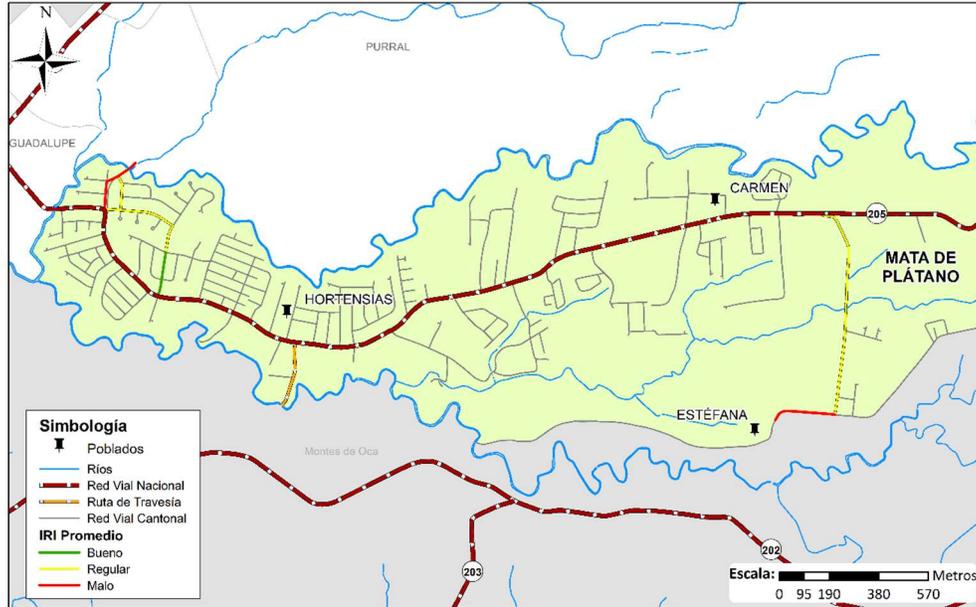
Figura 68. Condición funcional de la RVC asfaltada de Mata de Plátano.

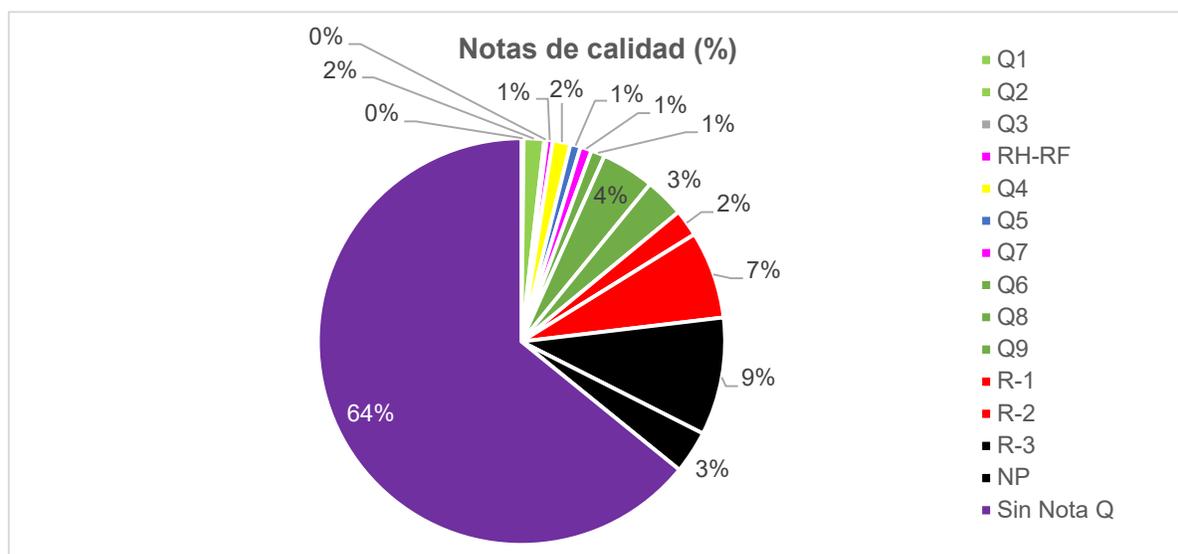
Figura 69. Distribución de Notas de Calidad para la red vial cantonal asfaltada.

Se asignó una Nota de Calidad para cada tramo homogéneo de los 47,68 km de la red vial cantonal asfaltada de Goicoechea, para la cual se estableció la condición funcional y estructural. Lo anterior, de acuerdo con la metodología descrita en los apartados 5.3.3 y 5.3.4 de este documento. La Tabla 22 y los gráficos de la Figura 69 muestran la distribución porcentual de Notas de Calidad por longitud y tramos homogéneos de la red vial cantonal asfaltada de Goicoechea.

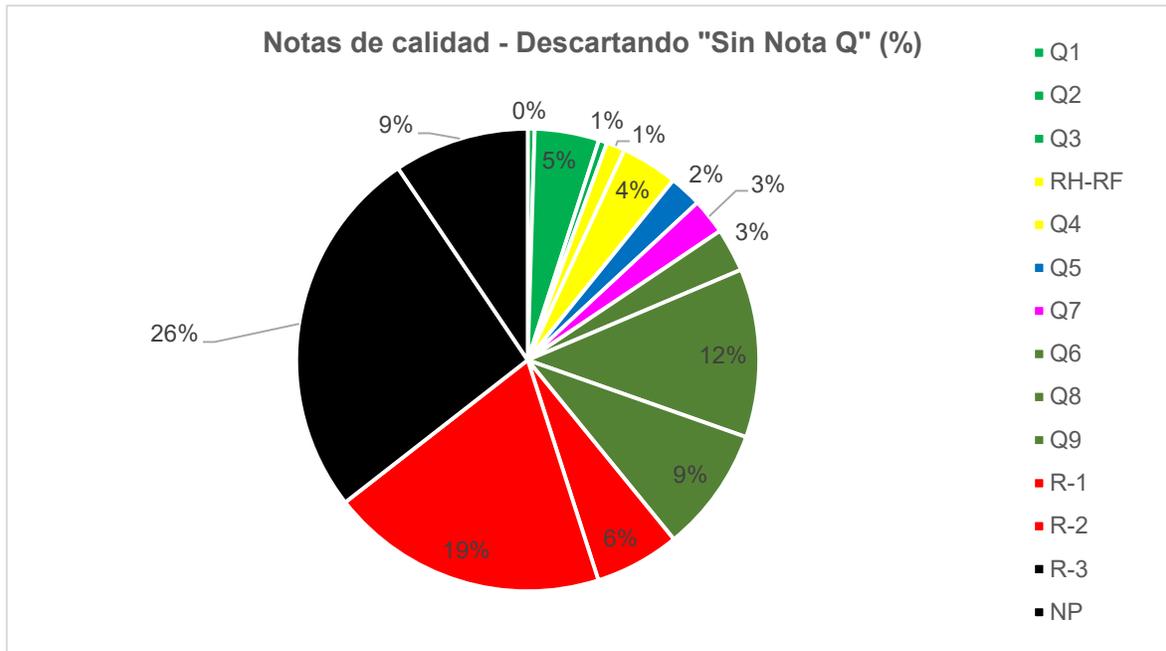
Figura 70. Distribución de Notas de Calidad para la red vial cantonal asfaltada, descartando “Sin Nota Q”.

Los 85,26 km restantes, donde no se estableció la condición funcional, cuentan con la evaluación de la condición estructural como insumo para su gestión vial. En este sentido, también se muestra el gráfico de la Figura 70, donde se excluye los kilómetros de la red vial cantonal que no cuentan con Notas de Calidad.

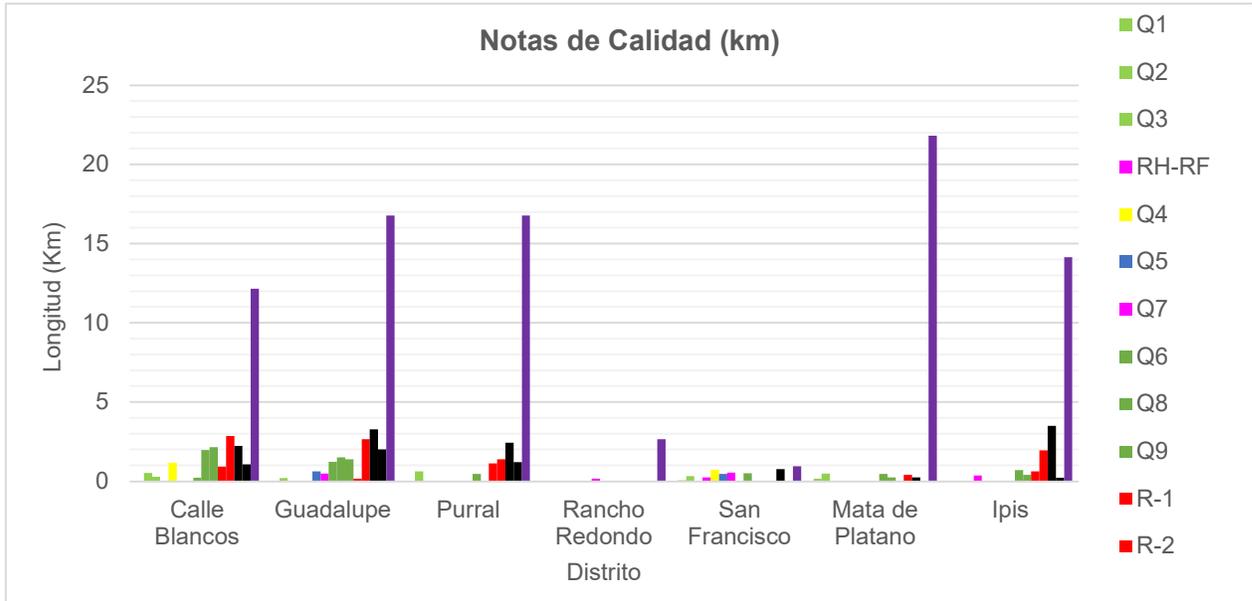
Figura 71. Distribución de Notas de Calidad por distrito para la red vial cantonal asfaltada.

Las Notas de Calidad obtenidas para cada distrito se pueden observar en la **Tabla 23** y el gráfico de la Figura 71 para toda la red vial de Goicoechea. De forma similar, en el gráfico de la Figura 72 se presentan los datos por distrito, pero sin incluir las rutas donde sólo se realizó la evaluación de la condición estructural (“Sin Nota Q”). Además, en los mapas de la Figura 73 a la Figura 78 se muestra la Nota de Calidad para la red vial de cada distrito.

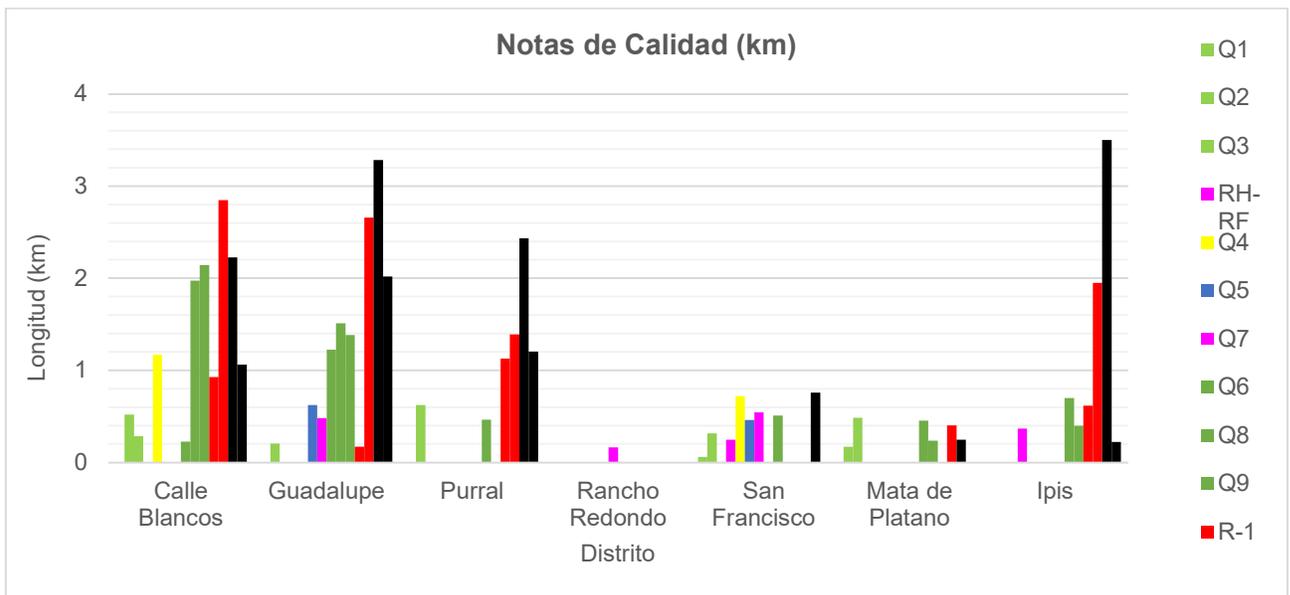
Figura 72. Distribución de Notas de Calidad por distrito para la red vial cantonal asfaltada, descartando "Sin Nota Q".

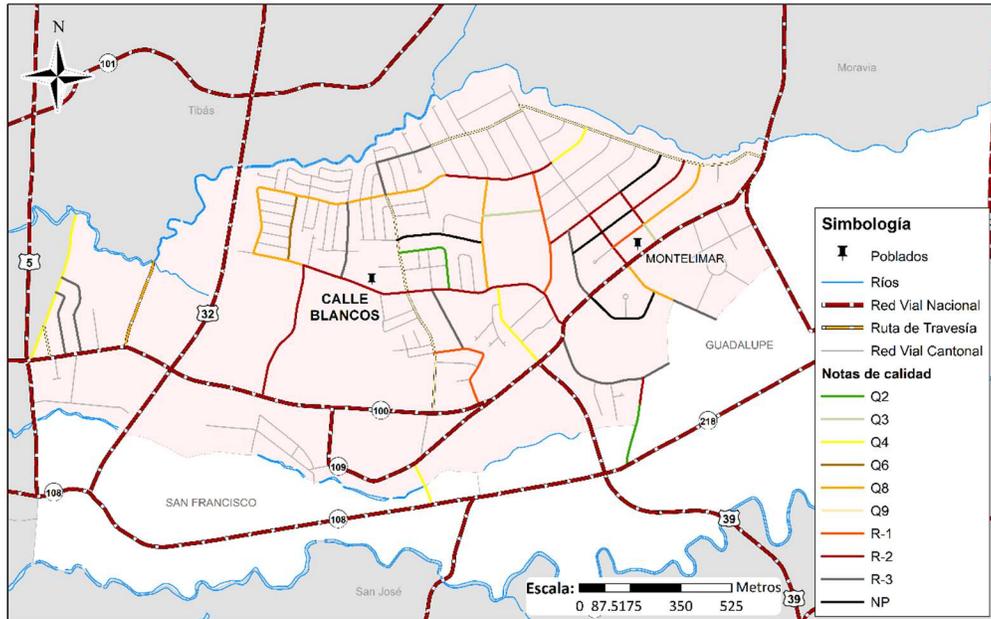
Figura 73. Notas de Calidad de la RVC asfaltada de Calle Blancos.

Los mapas de Notas de Calidad para la red vial asfaltada de cada distrito de Goicoechea se muestran de la Figura 73 a la Figura 78.

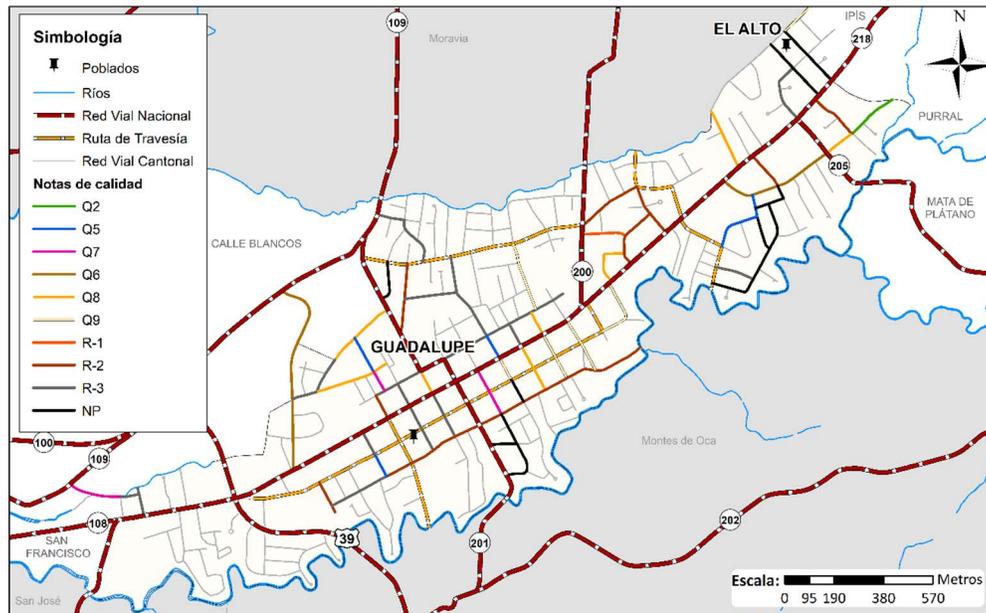
Figura 74. Notas de Calidad de la RVC asfaltada de Guadalupe.

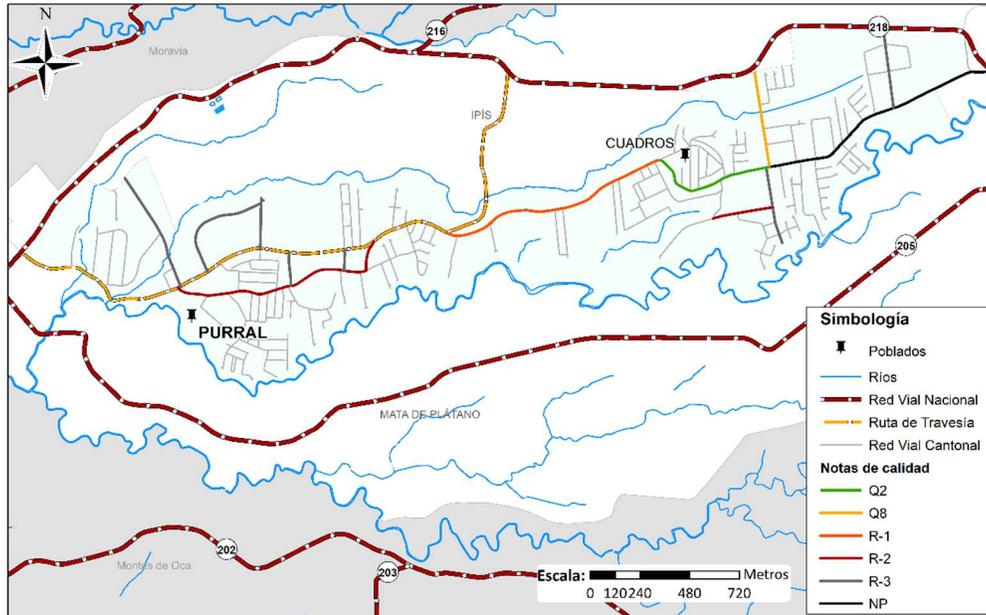
Figura 75. Notas de Calidad de la RVC asfaltada de Purral.

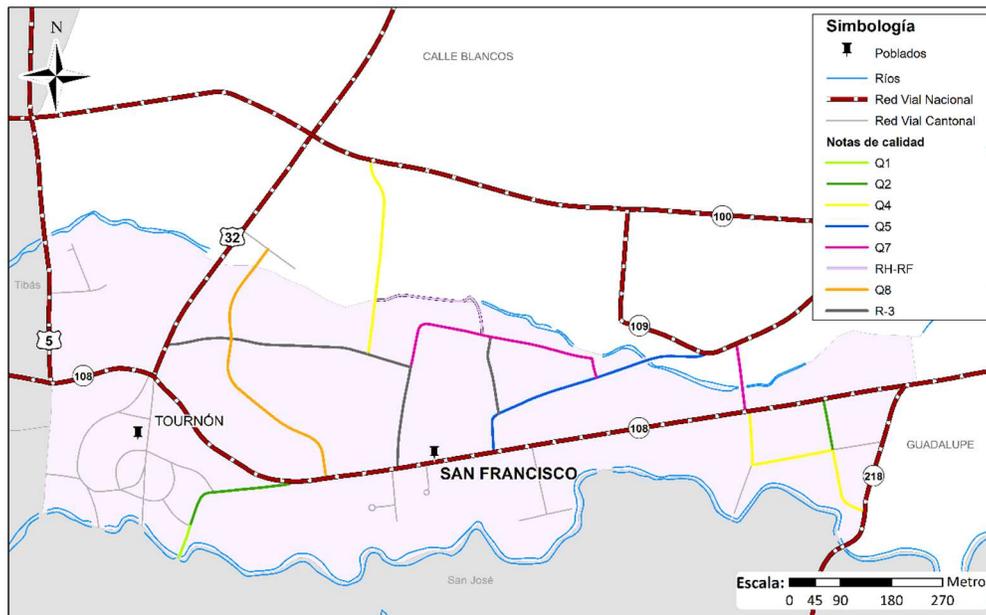
Figura 76. Notas de Calidad de la RVC asfaltada de San Francisco.

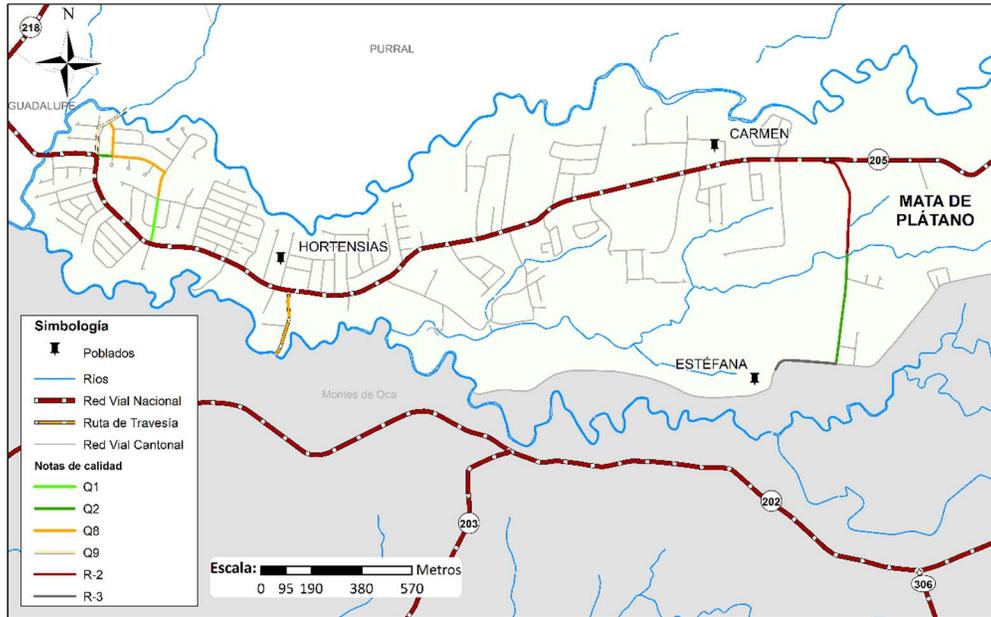
Figura 77. Notas de Calidad de la RVC asfaltada de Mata de Plátano.

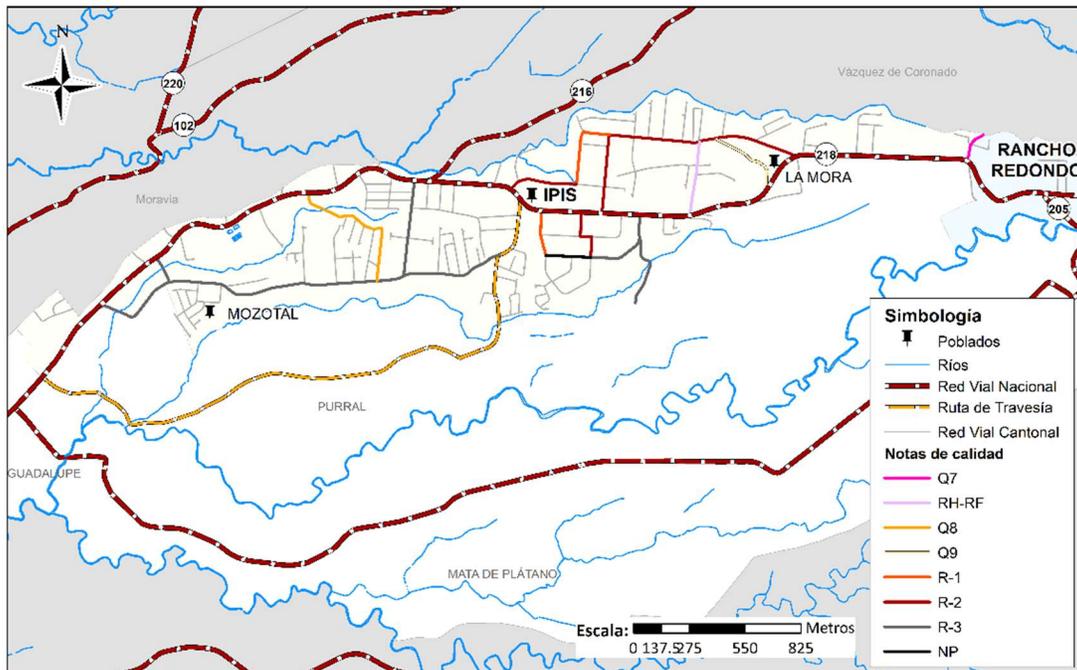
Figura 78. Notas de Calidad de la RVC asfaltada de Ipís y Rancho Redondo.

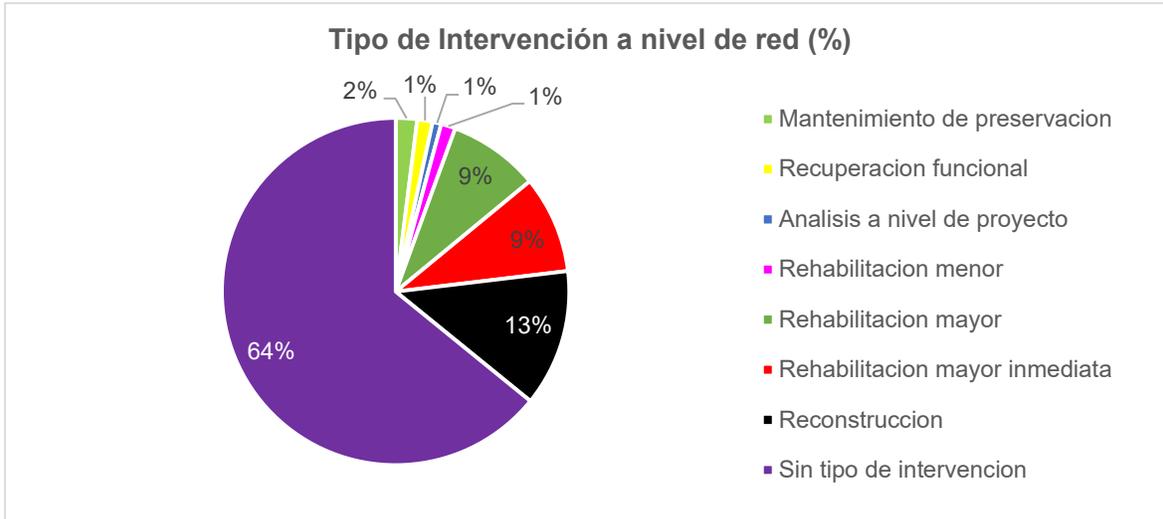
Figura 79. Distribución del Tipo de Intervención para la red vial cantonal asfaltada.

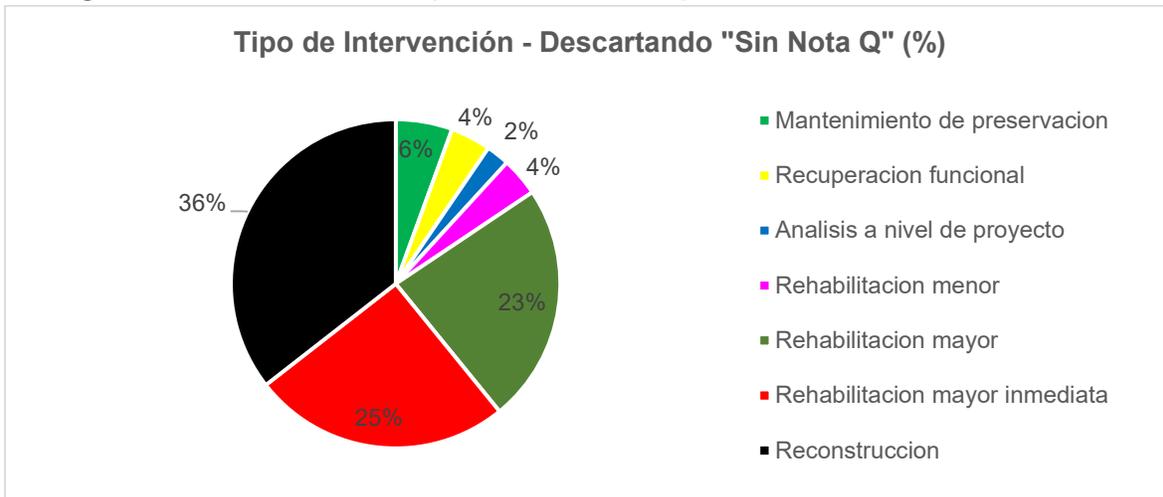
Figura 80. Distribución del Tipo de Intervención para la red vial cantonal asfaltada, descartando "Sin tipo de intervención".

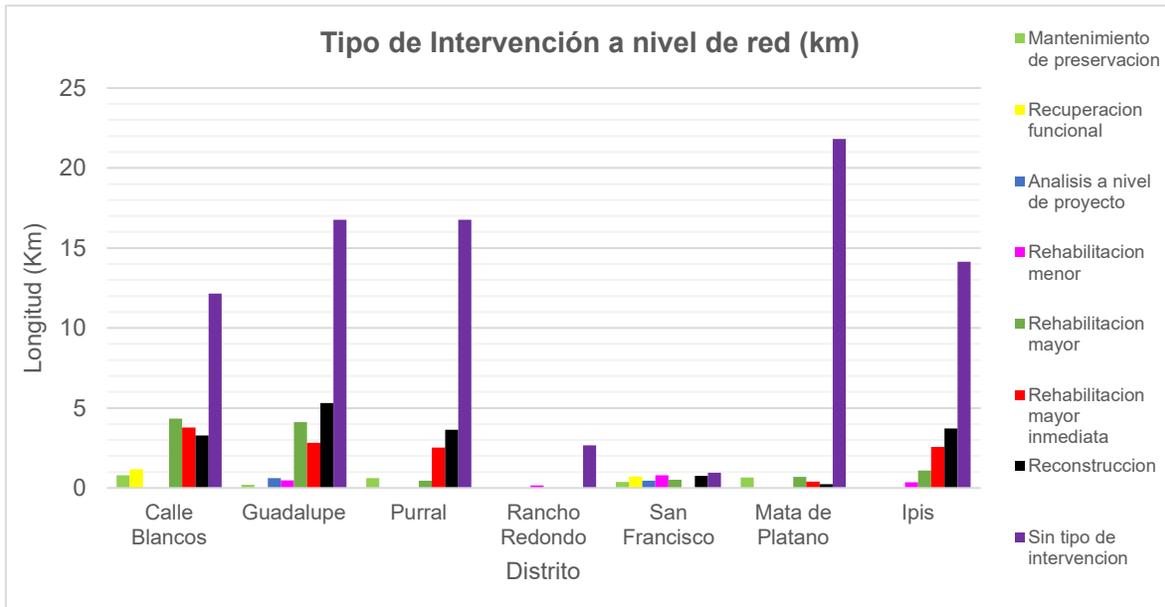
Figura 81. Distribución del Tipo de Intervención por distrito para la red vial cantonal asfaltada.

El desglose por distrito del Tipo de Intervención recomendada a nivel de red para la red vial cantonal asfaltada se muestra en la Tabla 25 y Figura 81. Además, la ubicación de cada tramo homogéneo con su correspondiente Tipo de Intervención asociado se puede observar en los mapas por distrito la Figura 83 a la Figura 87. De forma similar, el gráfico de la Figura 82 corresponde al desglose por distrito del Tipo de Intervención, pero sin incluir las rutas donde no se evaluó la condición funcional (IRI) como se indicó en los apartados 10.1 y 10.2 de este documento.

Se puede observar que, en los distritos de Calle Blancos, Guadalupe, Purral e Ipís se tiene que una mayor parte de la red vial cantonal asfaltada requiere Reconstrucción, Rehabilitación Mayor Inmediata y Rehabilitación Mayor, esto debido al deterioro tanto estructural como funcional de los pavimentos, lo que requiere de intervenciones de alto costo. Por otro lado, se identifica pocos kilómetros de rutas donde se recomienda Mantenimiento de preservación y Recuperación funcional, que se asocian a pavimentos en buenas condiciones y bajos costos de intervención.

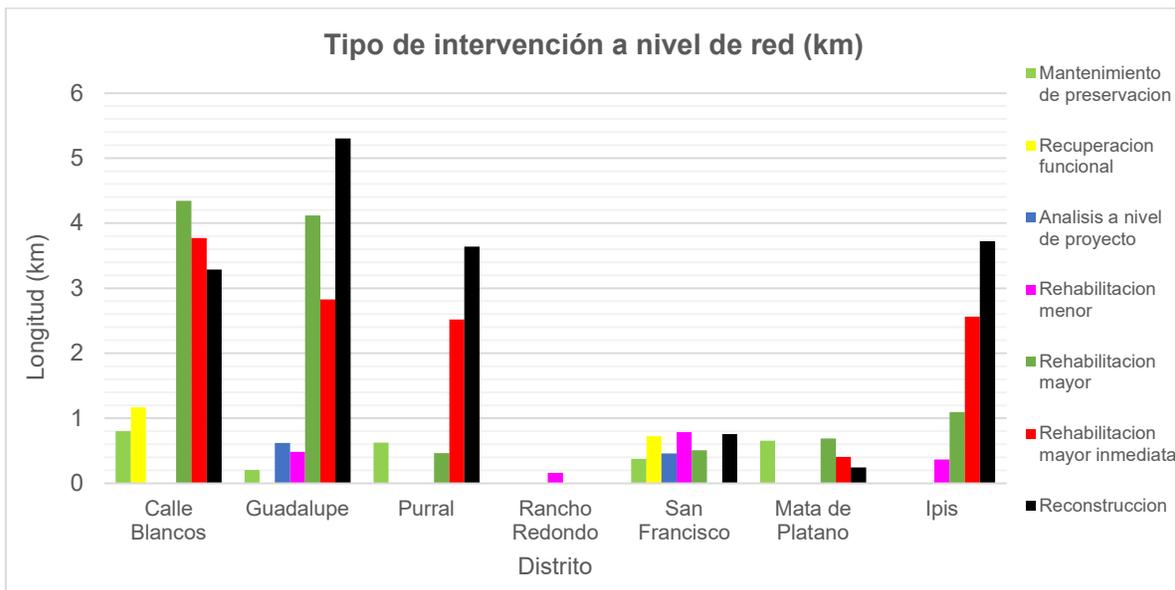
Figura 82. Distribución del Tipo de Intervención por distrito para la red vial cantonal asfaltada, descartando “Sin tipo de intervención”.

Tabla **24** por longitud y tramos homogéneos y en el gráfico de la Figura 81. En el gráfico de la Figura 82 se muestra la distribución porcentual de los Tipos de Intervención, pero sin incluir la red vial cantonal donde no se determinó la condición funcional (IRI). Adicionalmente, los mapas de Tipo de Intervención para la red vial cantonal asfaltada de cada distrito se muestran de la Figura 83 a la Figura 87.
