EIC-Lanamme-INF-1640-2022

INFORME DE EVALUACIÓN DE LA RED VIAL CANTONAL DE LA MUNICIPALIDAD DE GOICOECHEA

Preparado por:
Unidad de Gestión Municipal

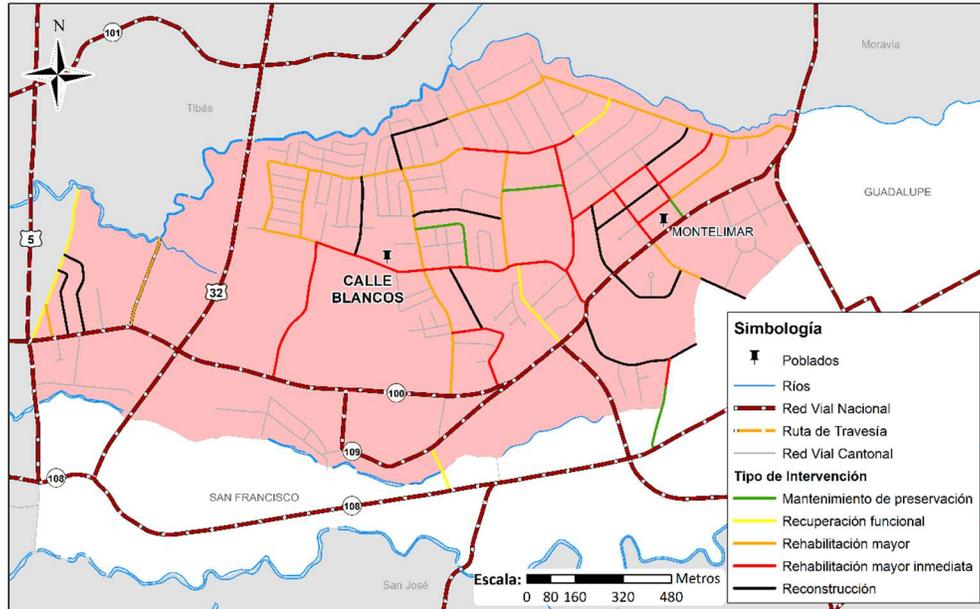
Figura 83. Tipo de Intervención a nivel de red para la RVC asfaltada de Calle Blancos.

El desglose por distrito del Tipo de Intervención recomendada a nivel de red para la red vial cantonal asfaltada se muestra en la Tabla 25 y Figura 81. Además, la ubicación de cada tramo homogéneo con su correspondiente Tipo de Intervención asociado se puede observar en los mapas por distrito la Figura 83 a la Figura 87. De forma similar, el gráfico de la Figura 82 corresponde al desglose por distrito del Tipo de Intervención, pero sin incluir las rutas donde no se evaluó la condición funcional (IRI) como se indicó en los apartados 10.1 y 10.2 de este documento.

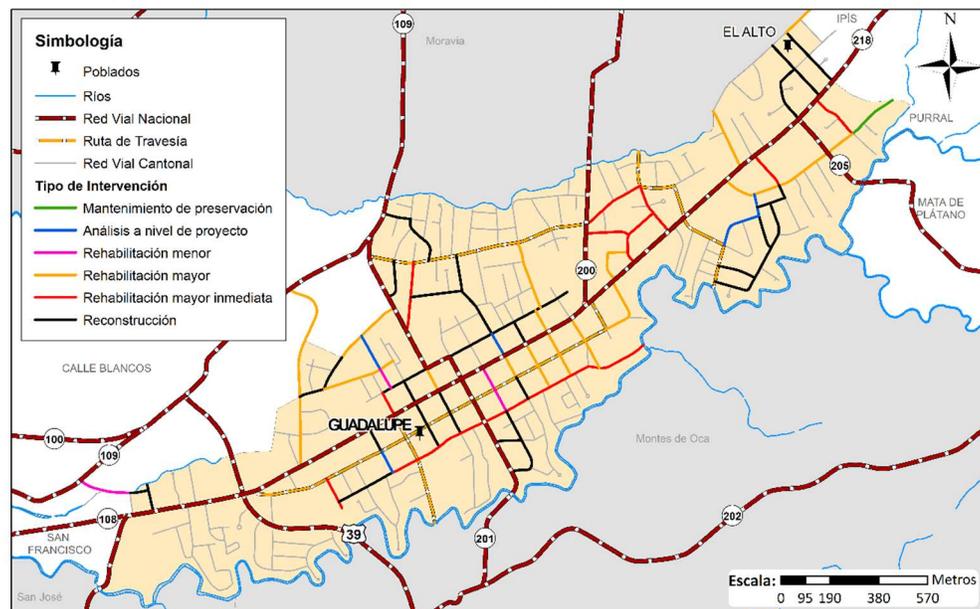
Figura 84. Tipo de Intervención a nivel de red para la RVC asfaltada de Guadalupe.

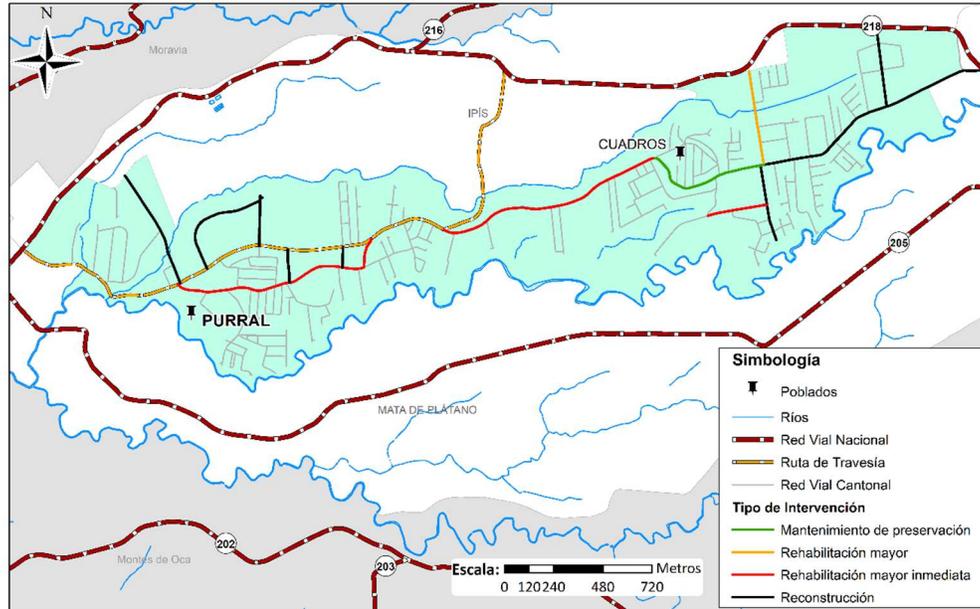
Figura 85. Tipo de Intervención a nivel de red para la RVC asfaltada de Purral.

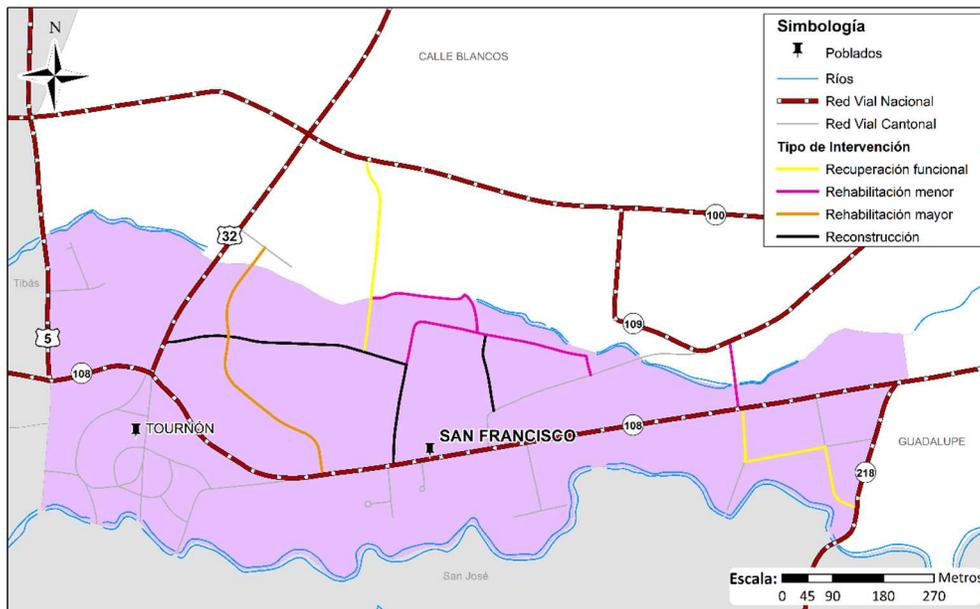
Figura 86. Tipo de Intervención a nivel de red para la RVC asfaltada de San Francisco.

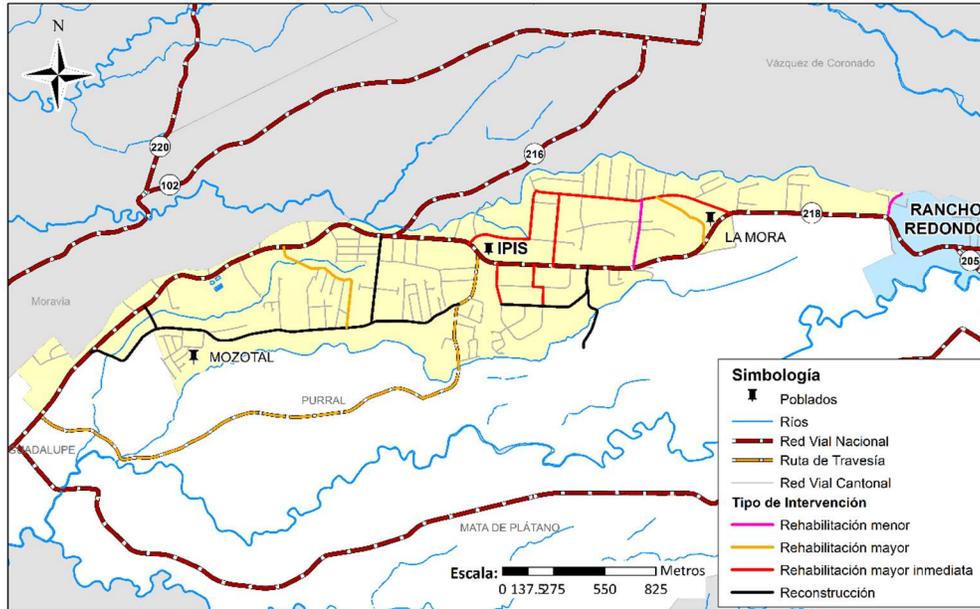
Figura 87. Tipo de Intervención a nivel de red para la RVC asfaltada de Ipís y Rancho Redondo.

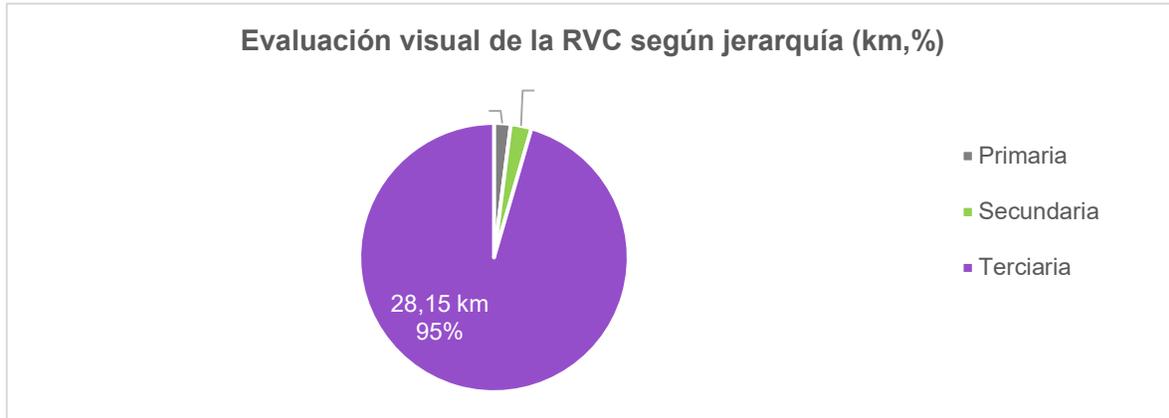
Figura 88. Evaluación Visual de la RVC de Goicoechea según jerarquía vial.

Se realizó evaluación visual en un total de 29,47 km de la red vial cantonal de Goicoechea, de acuerdo con lo indicado en el apartado 9 y la metodología explicada en el apartado 5.4. El desglose según la jerarquía vial y tipo de superficie de ruedo de las rutas evaluadas visualmente se muestra en la Tabla 26, Figura 88 y Figura 89. Además, la ubicación de cada ruta evaluada, el tipo de superficie de ruedo y su condición se muestra en los mapas de la Figura 99 a la Figura 105.

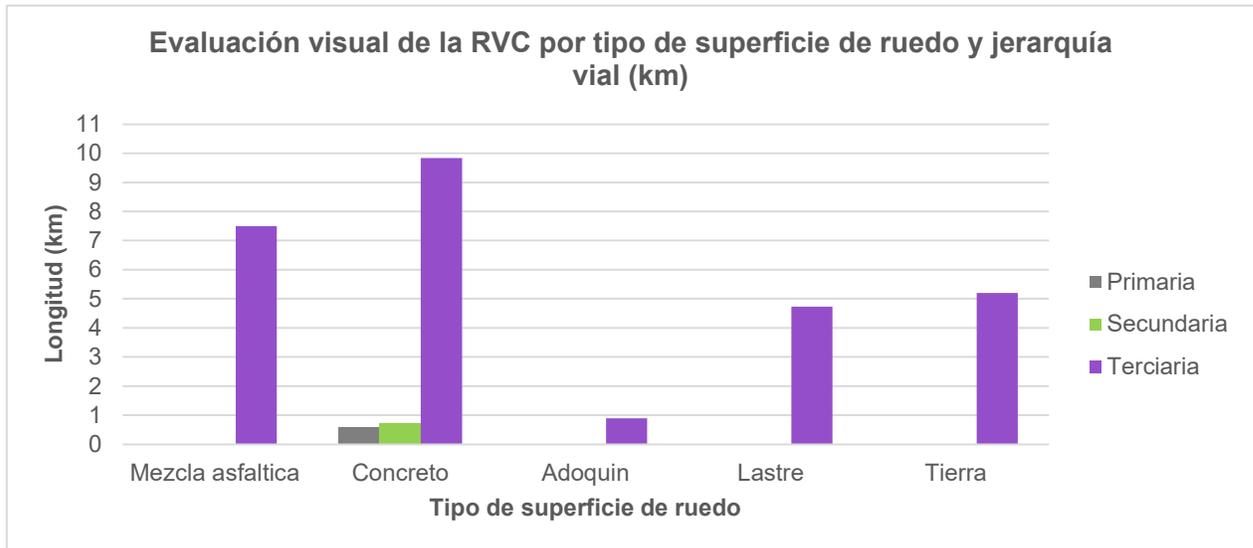
Figura 89. Evaluación Visual de la RVC de Goicoechea según tipo de superficie y jerarquía vial.

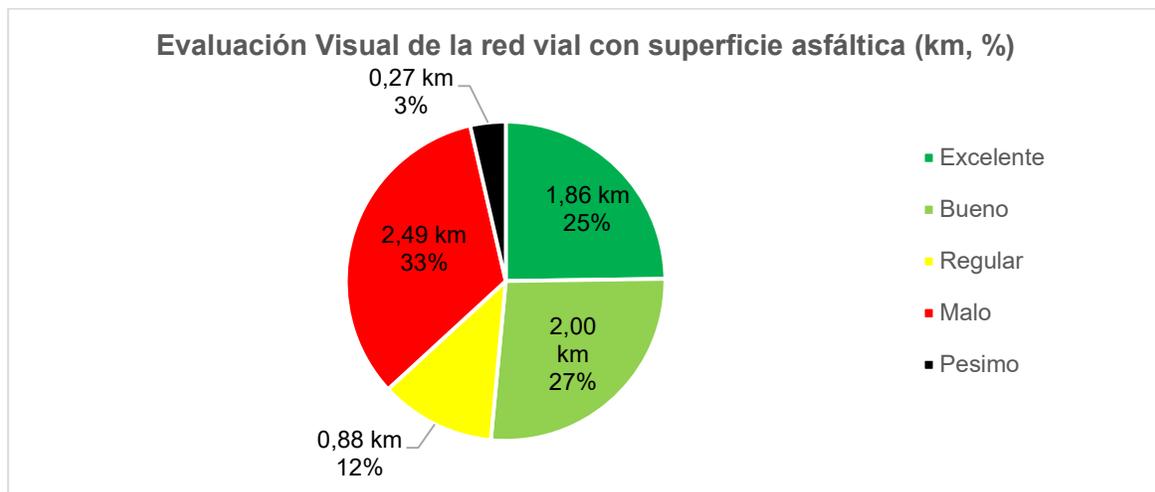
Figura 90. Evaluación visual de la red vial con superficie asfáltica en el cantón de Goicoechea.

Se evaluó un total de 7,49 km de red vial con superficie de ruedo de mezcla asfáltica en caliente en el cantón Goicoechea, por medio de la metodología indicada en el Apartado de 5.4.1. El resumen de los resultados de la evaluación visual para estos caminos se muestra en la Tabla 27 y Figura 90.

Se puede observar que la mayor parte de las rutas con superficie asfáltica que fueron evaluadas visualmente, presentan condición excelente o buena lo que suma 3,86 km. Esta condición se asocia con intervenciones recientes de sustitución de la superficie de ruedo o donde se ha colocado sobrecapa de mezcla asfáltica. En estos caminos se recomienda dar seguimiento y realizar actividades de mantenimiento de preservación como como sellos de grietas y tratamientos superficiales asfálticos.

Se identificó un total de 0,88 km en condición regular, lo que se asocia principalmente a la presencia de deterioros moderados o irregularidades superficiales producto de la colocación de sobrecapa de mezcla asfáltica sin perfilar la superficie existente. En estos caminos se recomienda monitorear su condición superficial para determinar el momento idóneo de realizar actividades de mantenimiento que permitan corregir deterioros y recuperar la regularidad superficial, como: bacheo formal, perfilado y

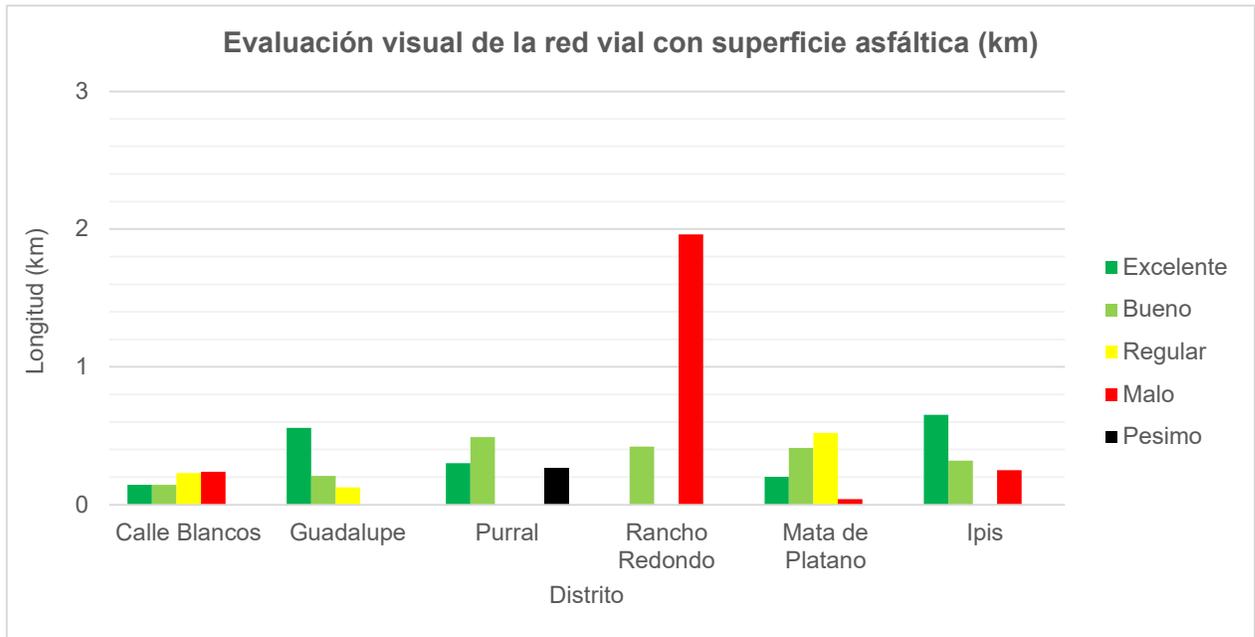
Figura 91. Evaluación visual de la red vial con superficie asfáltica por distrito.

En cuanto al comportamiento por distrito, se puede observar en la Figura 91 que en el distrito de Calle Blancos se presenta variedad de condiciones, con una leve mayoría

En el distrito de Rancho Redondo, se identificó 0,42 km en buena condición que se puede asociar a rutas donde se requiere actividades de preservación. Sin embargo, en este distrito es donde se identificó la mayor longitud de rutas con superficie de mezclas asfáltica en mala condición con 1,96 km, donde se puede necesitar actividades de rehabilitación menor o mayor. **Figura 90**

Finalmente, en el distrito de Ipís, se identificó una mayor parte de los caminos en excelente condición con 0,65 km y buena condición con 0,32 km. Estas rutas se asocian a intervenciones recientes de sustitución de superficie de rudo o sobrecapa de mezcla asfáltica, donde se debe planificar actividades de conservación y mantenimiento para extender su vida útil. Por otro lado, se tiene 0,25 km en mala condición, donde se puede planificar actividades de rehabilitación menor o mayor.

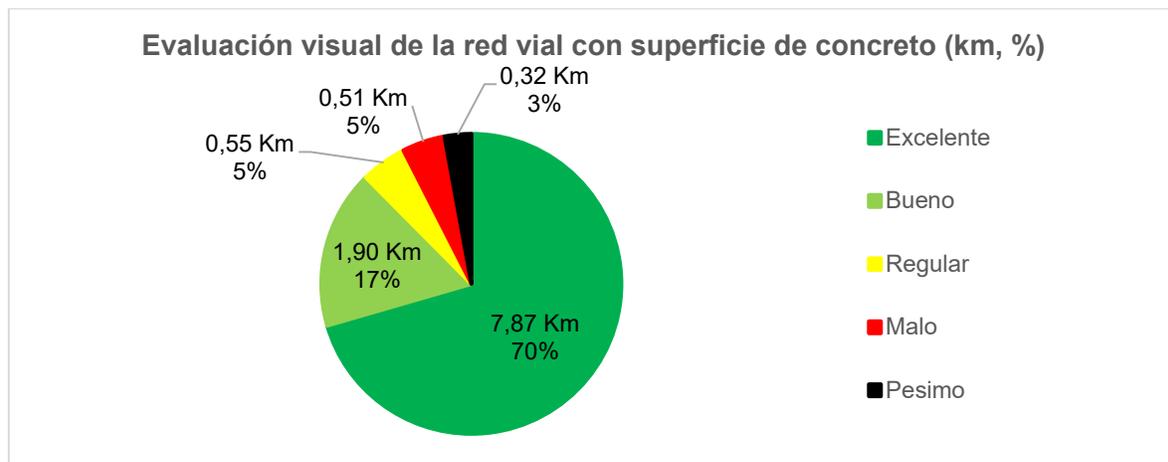
Figura 92. Evaluación visual de la red vial con superficie de rueda de concreto.

Se evaluó un total de 11,16 km de red vial con superficie de concreto en Goicoechea, por medio de la metodología indicada en el Apartado de 5.4.3. El resumen de los resultados de la evaluación visual para estos caminos se muestra en Tabla 28 y Figura 92.

Se evaluó 7,87 km en condición Excelente y 1,90 km en condición Buena. Esto significa que la mayor proporción de caminos con superficie de concreto, presentan deterioros leves como pérdida de sellos de juntas, fisuras longitudinales y transversales leves, desgaste y pérdida de textura superficial. En estos casos se recomienda valorar a nivel de proyecto, la ejecución de actividades de preservación como limpieza, sellos de juntas y grietas, así como reparaciones de espesor parcial, donde se identifique lo requerido para extender su vida útil.

Se identificó 0,55 km de caminos con superficie de concreto en condición Regular, lo cual se asocia con la existencia de deterioros como grietas longitudinales y transversales moderadas, escalonamientos leves y moderados en juntas, desprendimientos moderados y deficiencias en los drenajes. En estos casos se recomienda valorar la intervención de estos caminos con actividades como

Se encontró 0,51 km de los caminos con superficie de concreto en Mala condición, donde pueden existir deterioros típicos como escalonamientos moderados y severos, así como agrietamientos severos y ramificados que separan las losas en múltiples secciones, desprendimientos severos y huecos. En estos caminos se recomienda valorar la ejecución de actividades de rehabilitación como reparaciones de espesor completo o sustitución de losas.

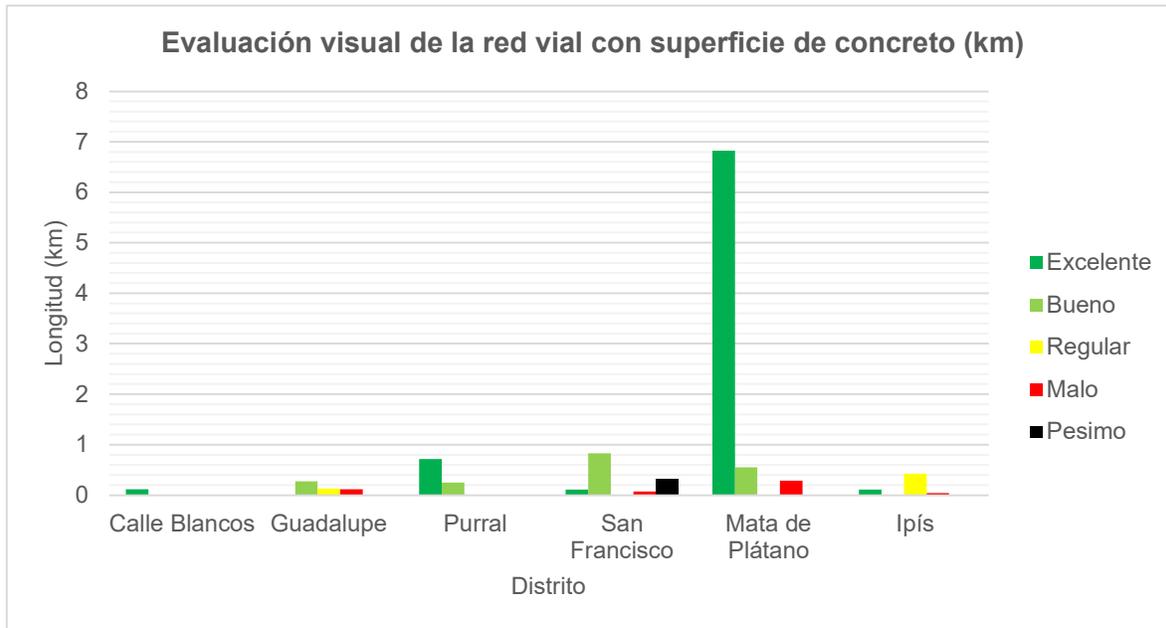
Figura 93. Evaluación visual de la red vial con superficie de concreto por distrito.

El desglose por distrito de la condición de las rutas de concreto que fueron evaluadas visualmente se muestra en la Figura 93.

En el distrito de Purral, se tiene 0,97 km de rutas de concreto en excelente o buena condición, que se asocian a actividades de conservación y mantenimiento menor, como sellado de juntas y grietas o reparaciones menores de espesor parcial.

En el distrito de San Francisco, se identificó 0,94 km en condición excelente o buena, que son rutas asociadas a actividades de preservación y mantenimiento menor. Por otro lado, se tiene una sección de 0,39 km en condición mala y pésima, donde se recomienda realizar actividades de rehabilitación mayor o reconstrucción debido a los severos deterioros existentes.

Finalmente, en el distrito de Ipís, se identificó una mayor parte de rutas en estado regular 0,43 km, donde se puede valorar actividades de reparaciones de espesor parcial o completo y recuperación de la transferencia de carga con adaptación de dovelas y mejoramiento de drenaje, según sea el caso particular. Además, se identificó una sección de 0,11 km en excelente condición donde se recomienda realizar actividades de conservación para extender su vida útil.

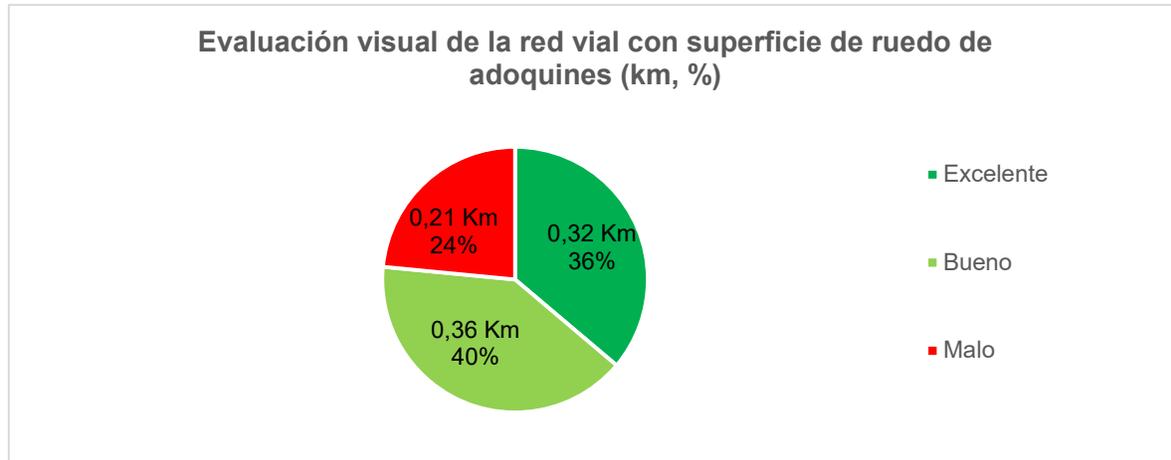
Figura 94. Evaluación visual de la red vial con superficie de ruedo de adoquines.

Se evaluó un total de 0,89 km de red vial cantonal con superficie de adoquines de concreto con la metodología indicada en el apartado 5.4.2, cuya totalidad se encuentra en el distrito de Mata de Plátano. En la **Tabla 29** y Figura 94 se resume la condición de los caminos evaluados.

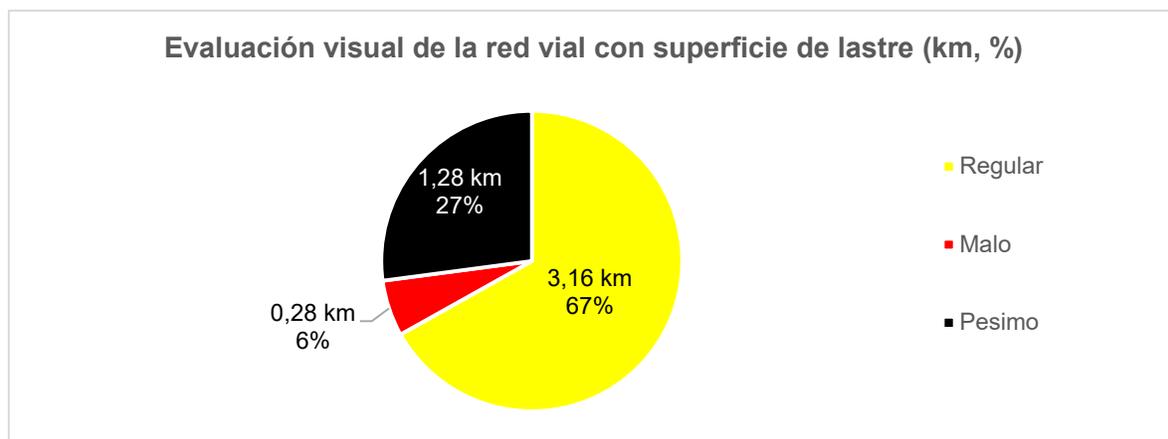
Figura 95. Evaluación visual de red vial con superficie de ruedo de lastre.

Se evaluó un total de 4,72 km de red vial con superficie de lastre en el cantón de Goicoechea, por medio de la metodología indicada en el apartado de 5.4.4, cuyos resultados se resumen en la Tabla 30 y Figura 95. Se puede observar que estos caminos se encuentran en los distritos de Rancho Redondo con 2,79 km y Mata de Plátano con 1,93 km.

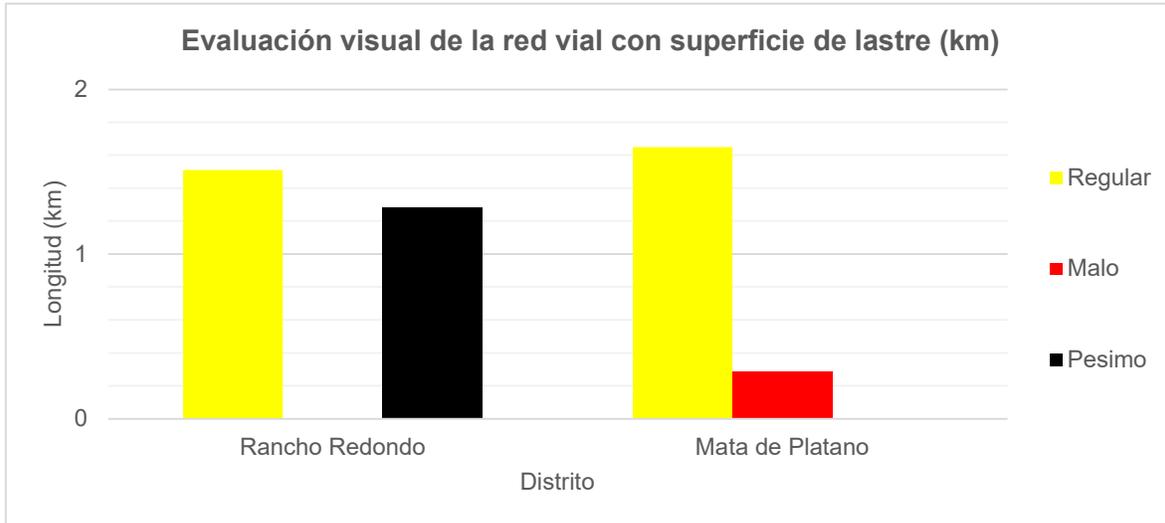
Figura 96. Evaluación visual de la red vial con superficie de lastre por distrito.

La Figura 96 muestra el desglose de la condición de las rutas de lastre por distrito, donde se puede apreciar que se tiene una longitud similar de caminos en condición regular en los distritos de Rancho Redondo con 1,51 km y Mata de Plátano con 1,65 km. Por otro lado, los caminos identificados en condición mala se encuentran en Mata de Plátano y los caminos identificados en condición pésima se concentran en el distrito de Rancho Redondo.

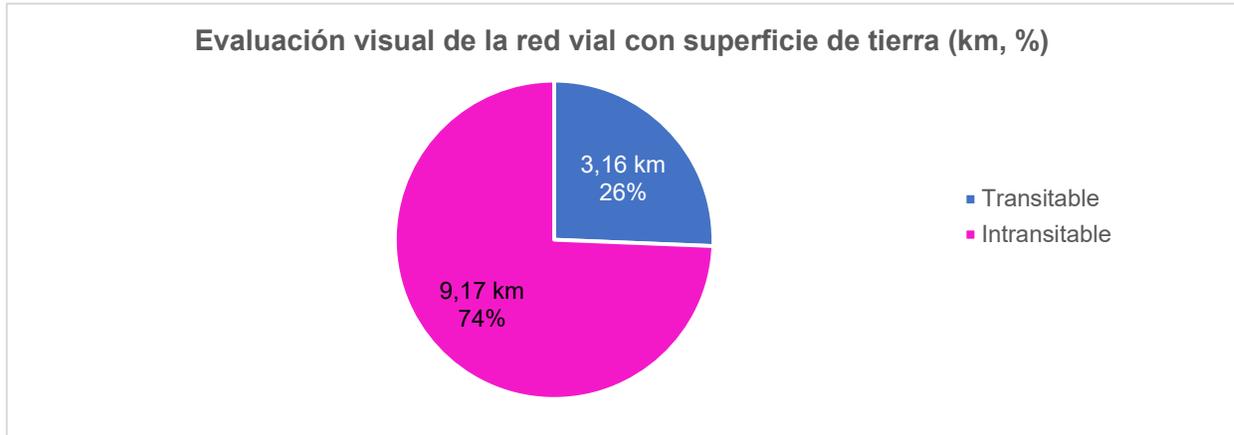
Figura 97. Evaluación visual de la red vial de tierra.

Se evaluó visualmente un total de 12,33 km de rutas de tierra, lo cual se resume en Tabla 31 y Figura 97. Estos caminos se clasificaron en un 74% (9,17 km) como Intransitable, ya que presentan condiciones muy complicadas para el tránsito vehicular. Por otro lado, se identificó 26% (3,16 km) como Transitables, donde es posible su recorrido a pesar de la existencia de irregularidades superficiales y falta de material granular.

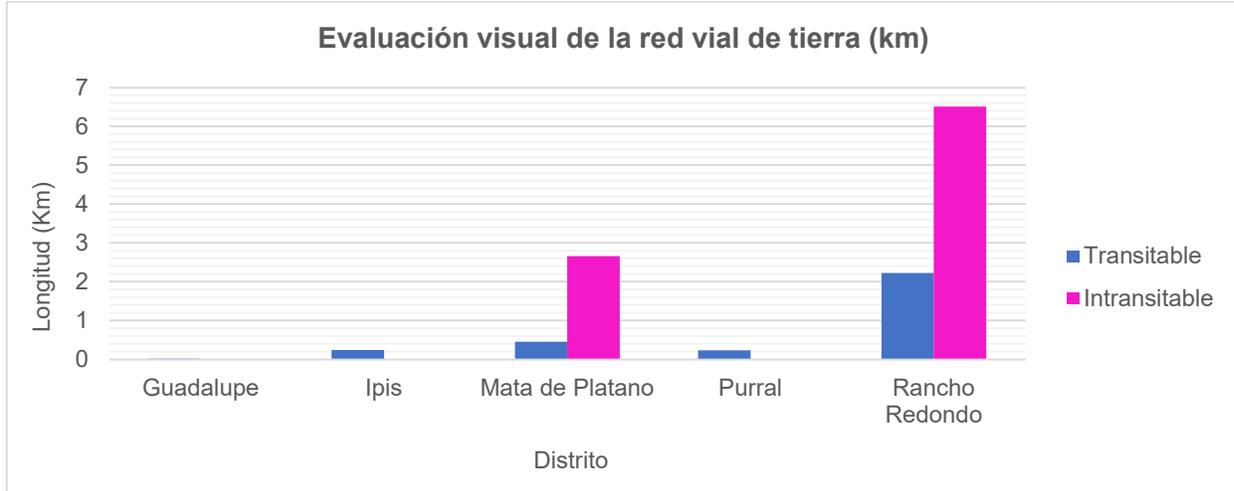
Figura 98. Evaluación visual de la red vial de tierra por distrito.

En la Figura 98 se muestra la distribución por distrito de los caminos de tierra, cuya mayoría se encontró en el distrito de Rancho Redondo con un total de 8,24 km y Mata de Plátano con 3,11 km.

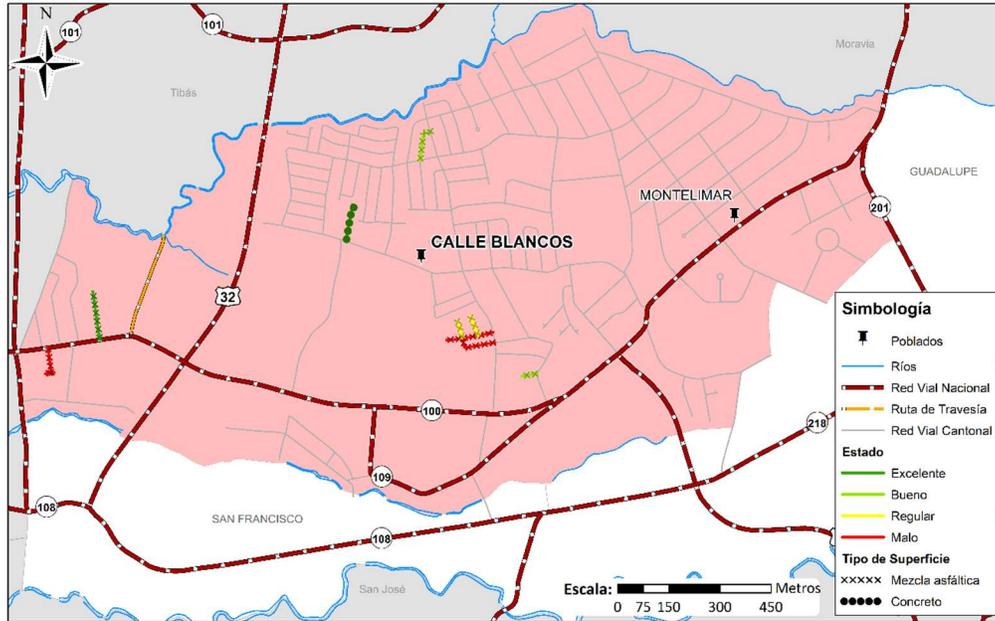
Figura 99. Evaluación visual de la red vial de Calle Blancos.

La ubicación y condición de las rutas con superficie de rudo asfáltica que fueron evaluadas visualmente se puede observar en los mapas de cada distrito que se muestran de la Figura 99 a la Figura 105. En el Anexo 10 se adjunta la tabla de resumen de la evaluación visual y deterioros.

La ubicación y condición de las rutas con superficie de concreto se puede observar en los mapas de cada distrito que se muestran de la Figura 99 a la Figura 105. En el Anexo 10 se adjunta la tabla de resumen de la evaluación visual y deterioros.

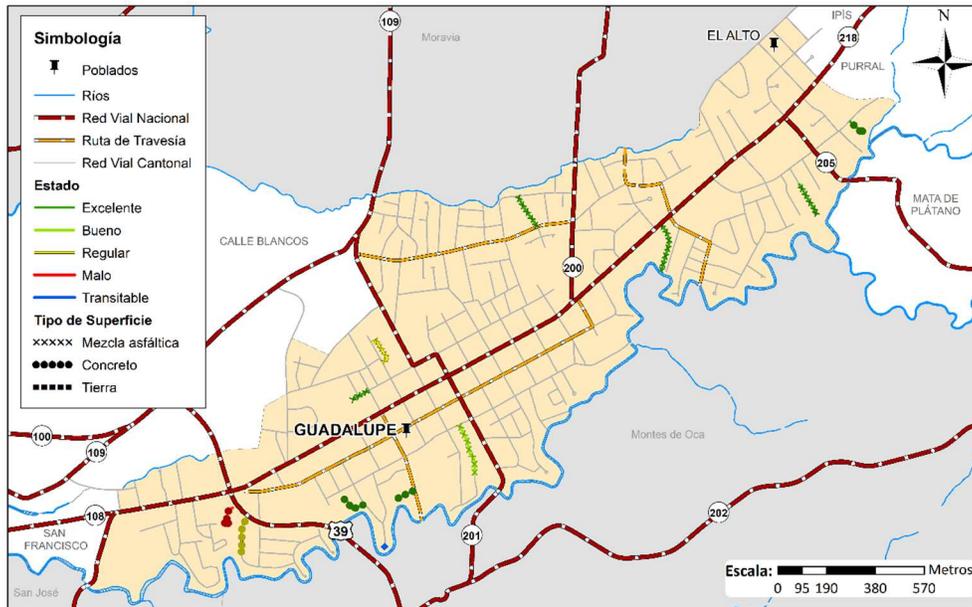
Figura 100. Evaluación visual de la red vial del distrito Guadalupe.

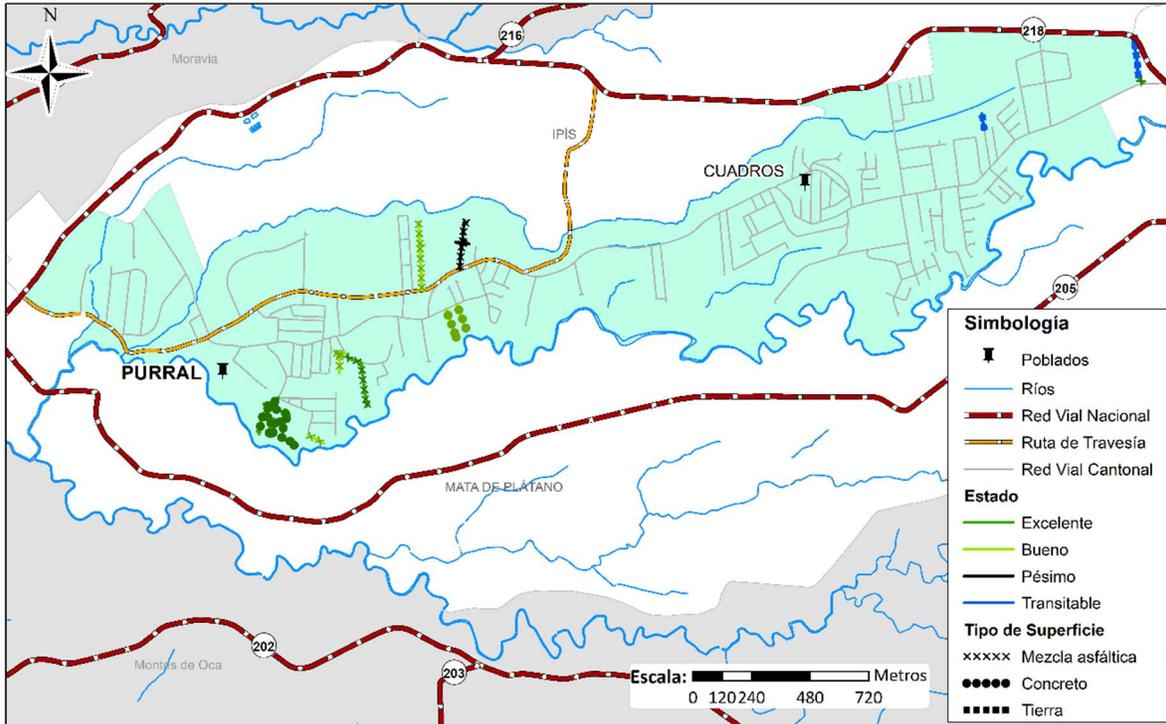
Figura 101. Evaluación visual de la red vial del distrito Purral.

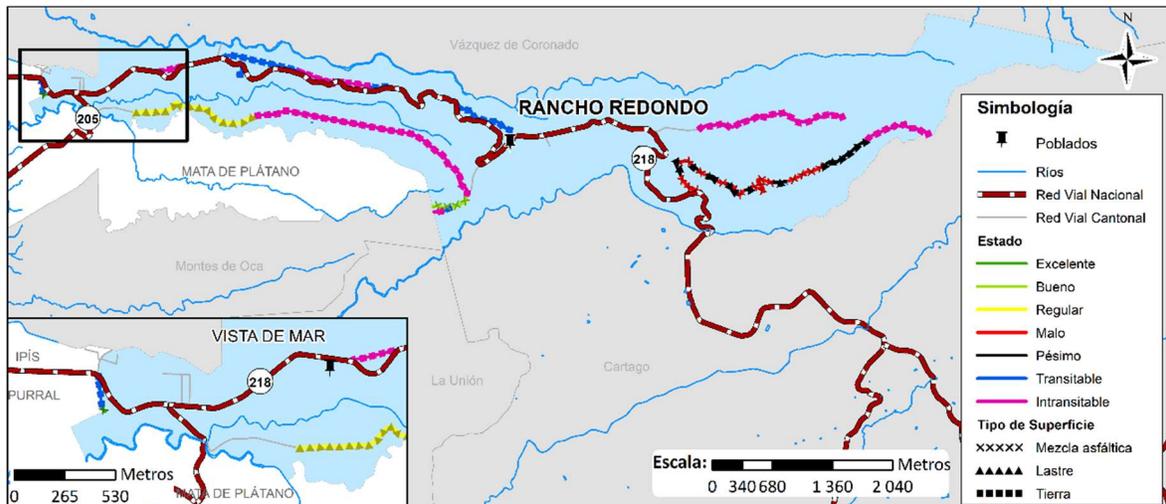
Figura 102. Evaluación visual de la red vial del distrito Rancho Redondo.

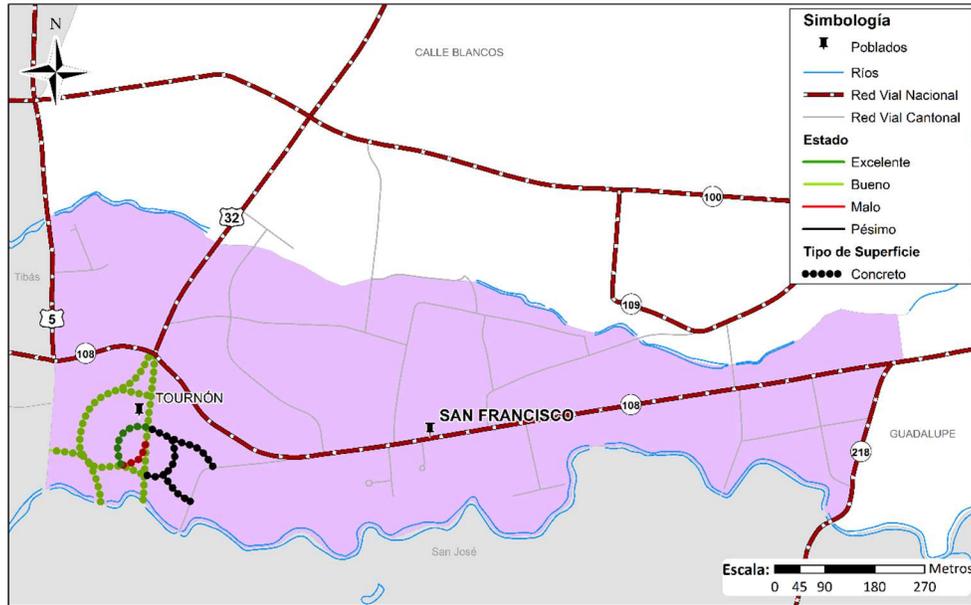
Figura 103. Evaluación visual de la red vial del distrito San Francisco.

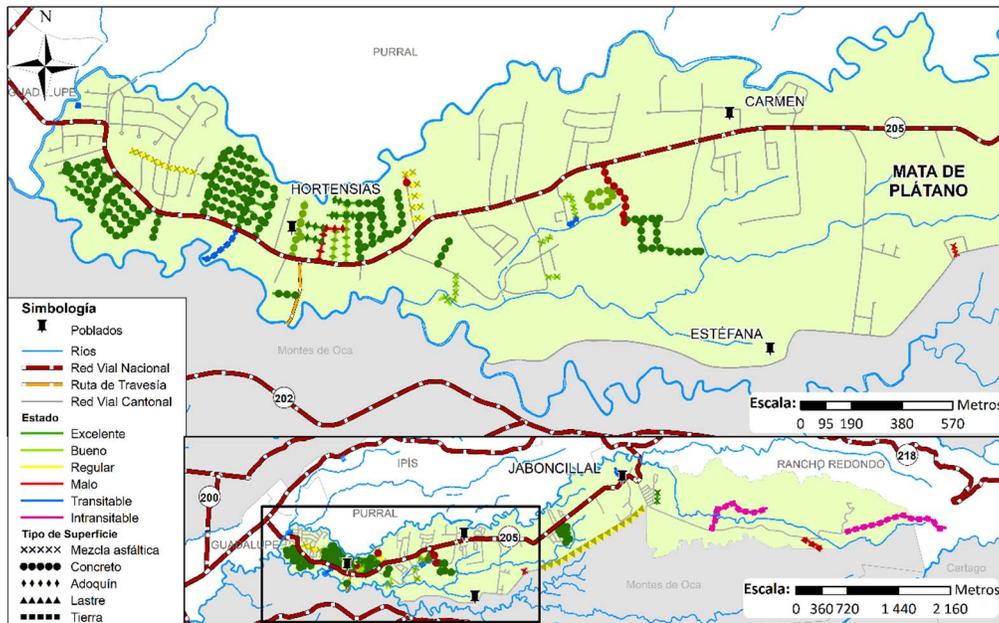
Figura 104. Evaluación visual de la red vial del distrito Mata de Plátano.

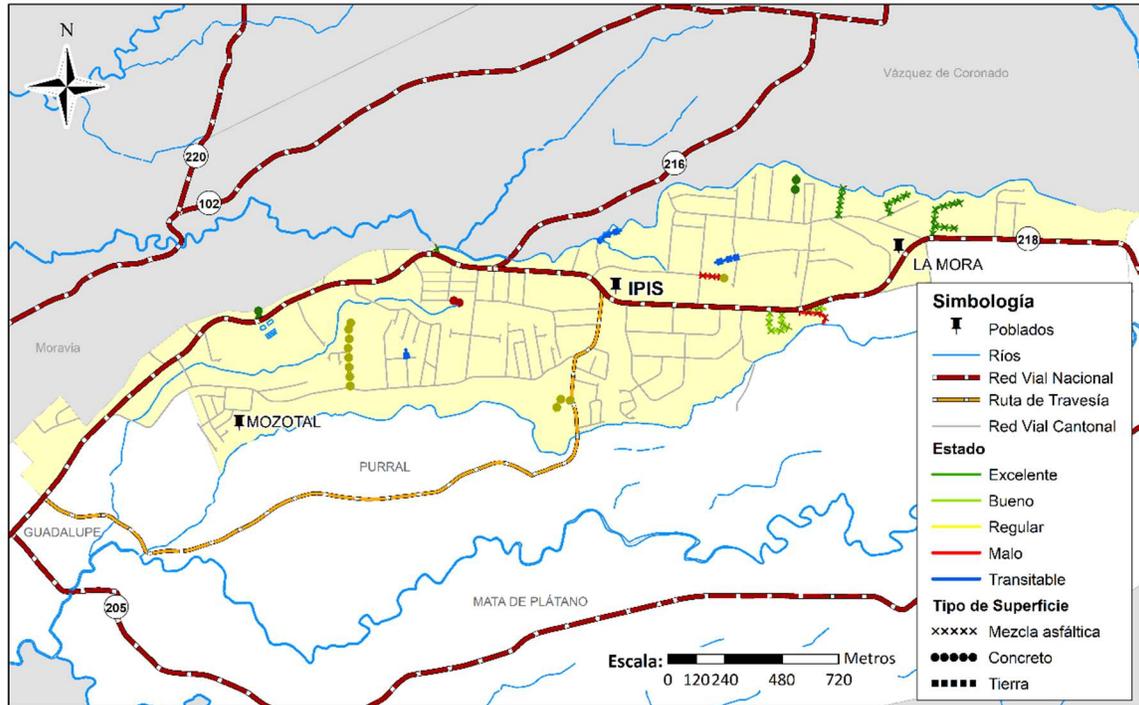
Figura 105. Evaluación visual de la red vial del distrito Ipís.
