# RESUMEN DEL INFORME DE INSPECCIÓN POR TRAMOS DE 43 PUENTES UBICADOS EN LA RUTA NACIONAL N.º 27 TRAMO SAN JOSÉ - CALDERA

## ¿Qué inspeccionamos?

La Unidad de Puentes del LanammeUCR procedió con la realización de las *inspecciones rutinarias* de 43 puentes ubicados en la Ruta Nacional n.º 27, pertenecientes al tramo entre San José – Caldera, realizadas entre el 2021 y el 2022, con el fin de tener una valoración general de la condición de los puentes de dicha ruta y los programas de intervención a los que deben ser asignados. Esta acción se realizó en el marco de las competencias asignadas al LanammeUCR según se indica en el inciso d del artículo 6 de la Ley n.º 8114.

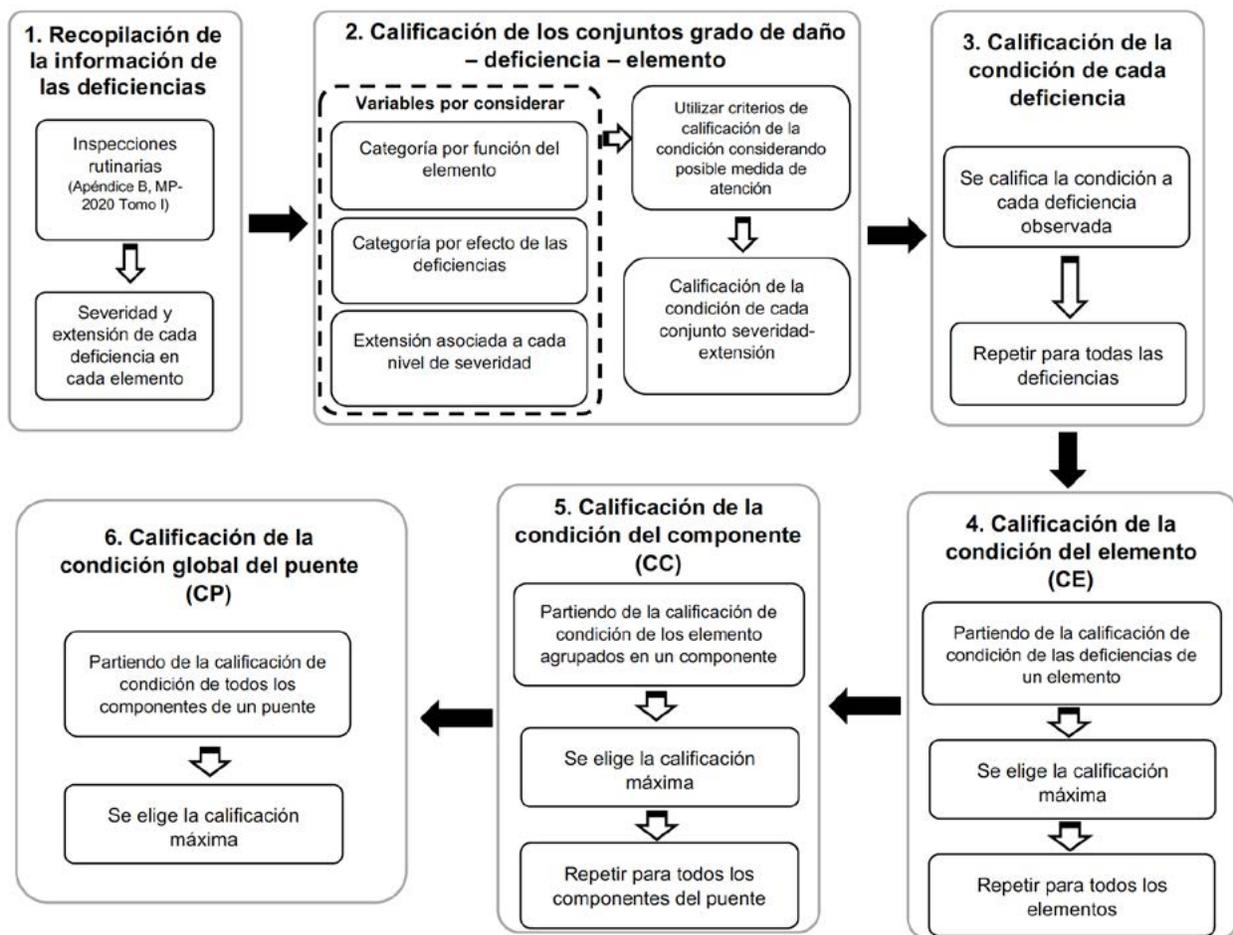
Diagrama de flujo de la metodología para calificar la condición de los elementos y componentes del puente y del puente de forma global.

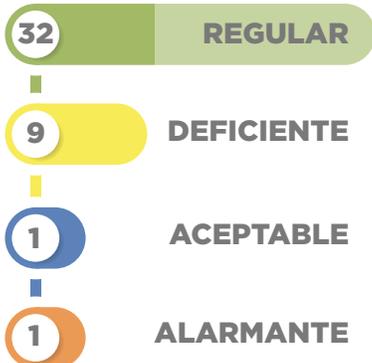
## CONDICIÓN DE LOS 43 Puentes Inspeccionados

La mayoría de los puentes se pueden atender bajo un programa de intervención de mantenimiento basado en la condición. Sin embargo, se observó dos puentes que requieren ser incluidos en un programa de intervención de rehabilitación, como lo es el caso del puente sobre el río Ciruelas, y el caso del puente sobre la Quebrada Salitral, en el cual a su vez se destaca que este es el puente que presentó una calificación global de la condición de tipo alarmante.
