Informe: EIC-Lanamme-INF-0553-2023

INFORME DE ASESORÍA A LA UNIDAD DE NORMATIVA Y ACTUALIZACIÓN TÉCNICA

### Revisión de la Guía de evaluación de estado y desempeño de estructuras tipo alcantarilla

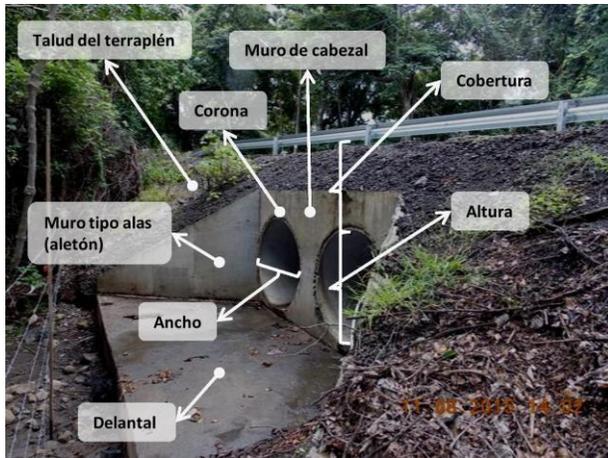
Figura 1. Partes principales y algunas medidas significativas de una alcantarilla típica de tubo de concreto.

**Comentado [LGVA3]:** Ajustar la definición a la contenida en MP-2020, incluyendo la definición para alcantarilla de cuadro como se muestra a continuación

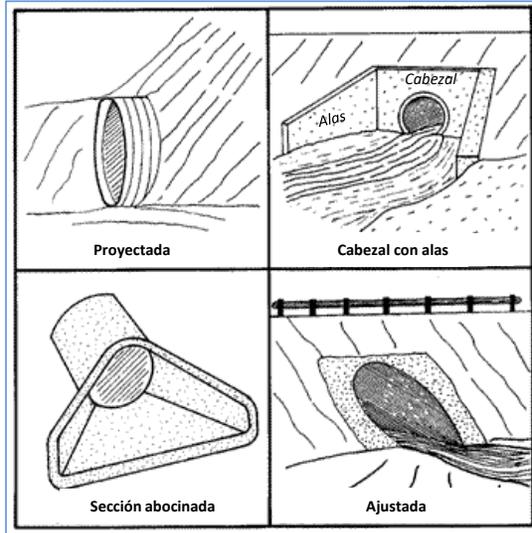
Figura 2. Tipos comunes de estructuras de salidas y entradas de alcantarillas.

Elemento	Explicación
Tipo de estructura de salida y entrada	Se selecciona el tipo de accesorio empleado en la sección de entrada y en la sección de salida usando el criterio de Figura 2
Existencia de delantal	Se reporta si está o no presente un delantal en la estructura de salida y entrada de la alcantarilla. Es necesario aquí esclarecer que el tipo de estructura de entrada o salida tipo cabezal debe de tener delantal, sin embargo, en algunas ocasiones carece de éste.
Existencia de muros tipo ala (aletones)	Se reporta si está o no presente el tipo de estructuras de muro tipo ala en la estructura de entrada o salida. Nótese que este tipo de muro debe de estar presente en todas las estructuras tipo cabezal, sin embargo, en algunas ocasiones carece de estos.
Existencia de un disipador de energía	Se especifica si existe o no alguna obra de disipación de energía aguas abajo. Ejemplos de este tipo de estructura pueden ser encontrados en la Figura 3

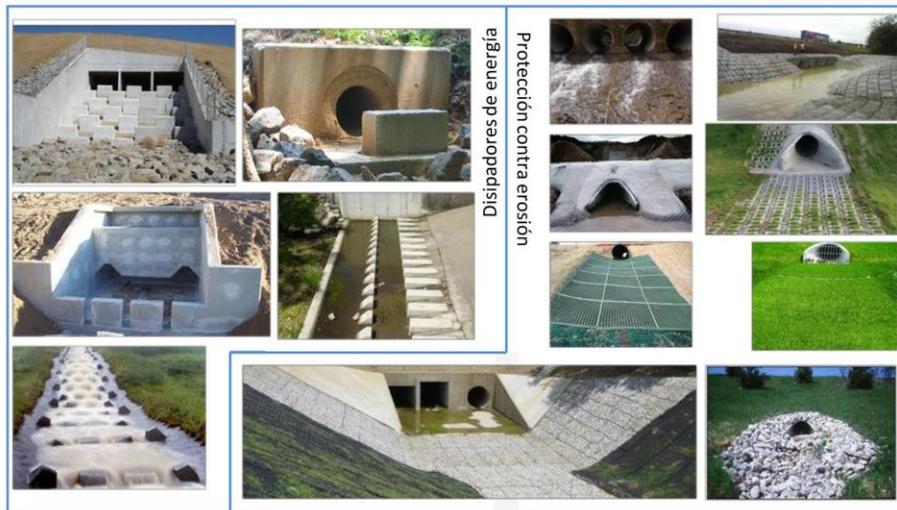
Figura 3. Tipos comunes de disipadores de energía y protección contra erosión.

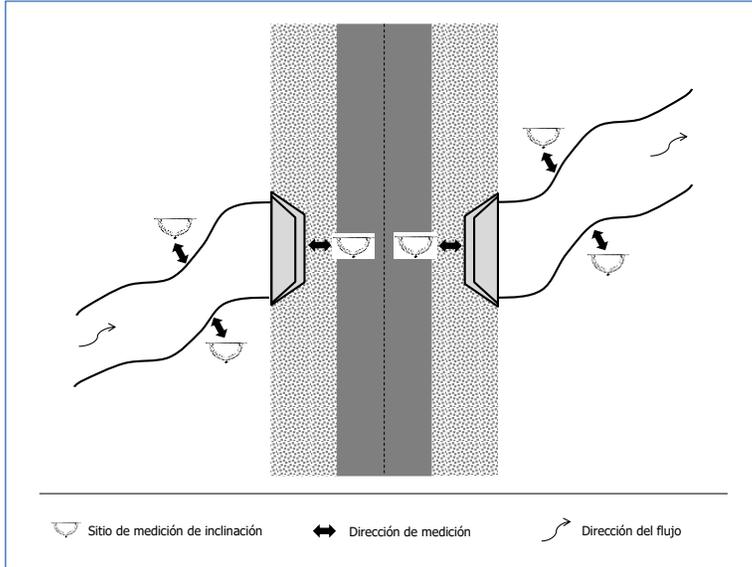
**Figura 4. Sitios de registro de inclinación**

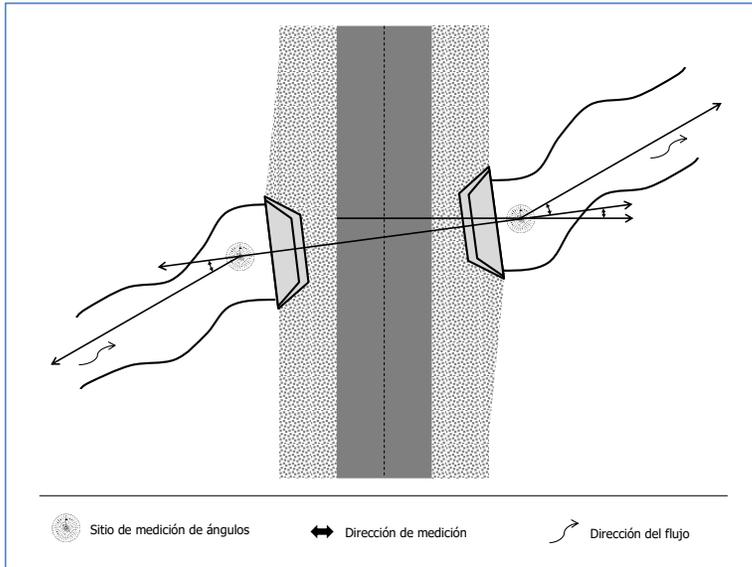
**Figura 5. Registro de diferencias angulares en la alcantarilla.**

Pendiente de la alcantarilla *	Se identifica la pendiente de la alcantarilla a lo largo de la dirección de flujo.
Ángulo de la alcantarilla con la carretera	Se identifica si existe un ángulo entre la dirección de la línea media de la carretera y la dirección de la alcantarilla. Véase la Figura 5.

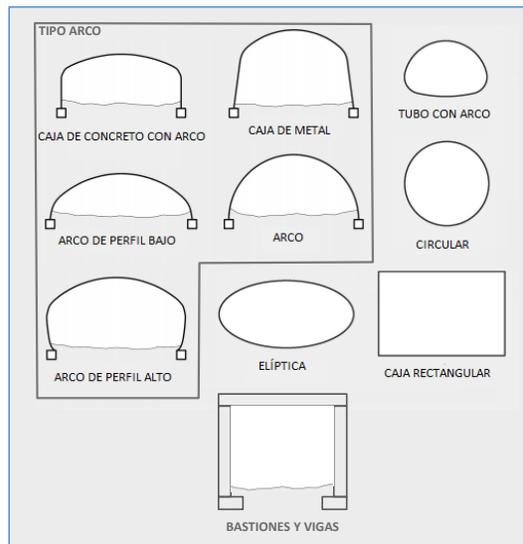
**Figura 6. Clasificación de alcantarillas según forma.**

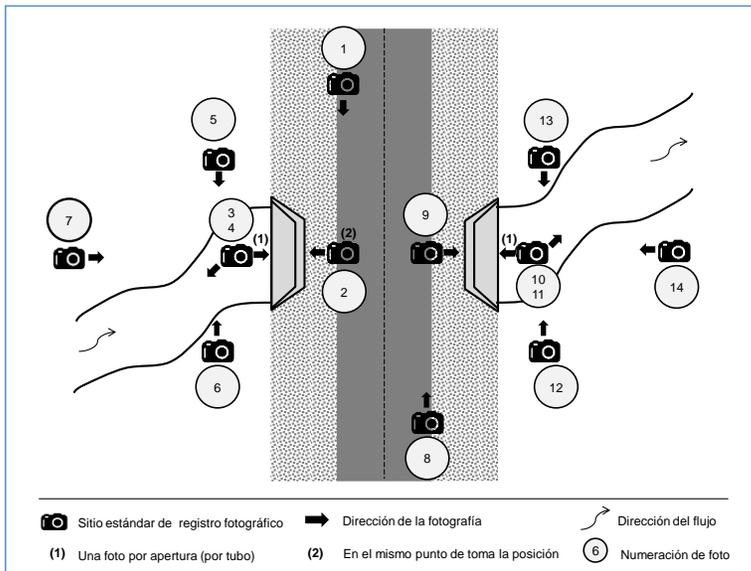
Figura 7. Croquis de la ubicación de los sitios estándar de registro fotográfico.

Adicionalmente a la información anteriormente mencionada, es necesario hacer un registro fotográfico de la alcantarilla. En la Figura 7 se muestran dichos sitios donde se recomienda hacer fotografías: en la entrada (3) y salida(10) de cada tubo, en la entrada mirando hacia aguas arriba (4) y en la salida mirando hacia aguas abajo (11), de 25 a 50 metros antes de llegar a la alcantarilla en cada sentido(1 y 8), desde la carretera hacia aguas arriba (aquí también se toma la medición GPS) (2), desde la carretera hacia aguas abajo (9), desde cada uno de los taludes de las márgenes hacia su opuesto tanto aguas arriba(5 y6) y aguas abajo (12 y 13) y finalmente una panorámica a la distancia de la entrada(7) y la salida(14). Todas estas fotografías son estándar y deben de ser realizadas sólo en el inventario. Las fotografías realizadas en la inspección sólo deben mostrar problemas específicos encontrados en ella.

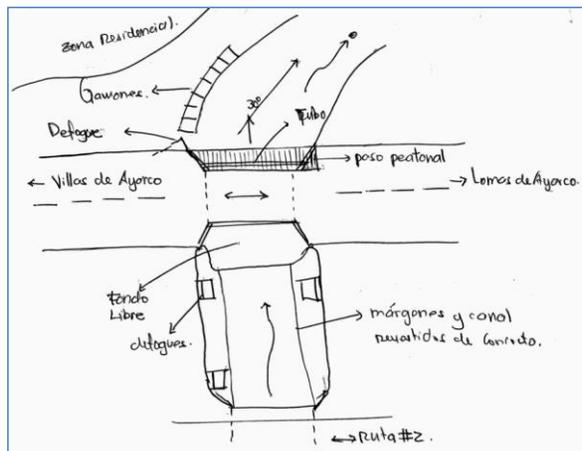
Figura 8. Ejemplo de diagrama en planta.

Es de ayuda generar un croquis en elevación y otro transversal de la alcantarilla. En planta se puede detallar edificios vecinos, ubicación de carriles y otras estructuras de la carretera, la ubicación de los problemas encontrados a través del tiempo, la dirección del flujo y otros detalles que sean apreciables desde esta perspectiva. En el corte del perfil longitudinal (a lo largo del flujo) en la alcantarilla para identificar locaciones de problemas, la pendiente de los taludes y algunas mediciones que son necesarias para llegar a algunos de los datos generales de dimensión como la cobertura. Adicionalmente permite destacar elementos de la forma del terraplén.

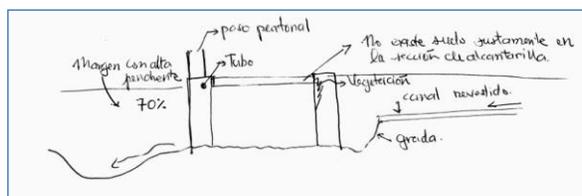
Figura 9. Ejemplo de diagrama de corte del perfil longitudinal.

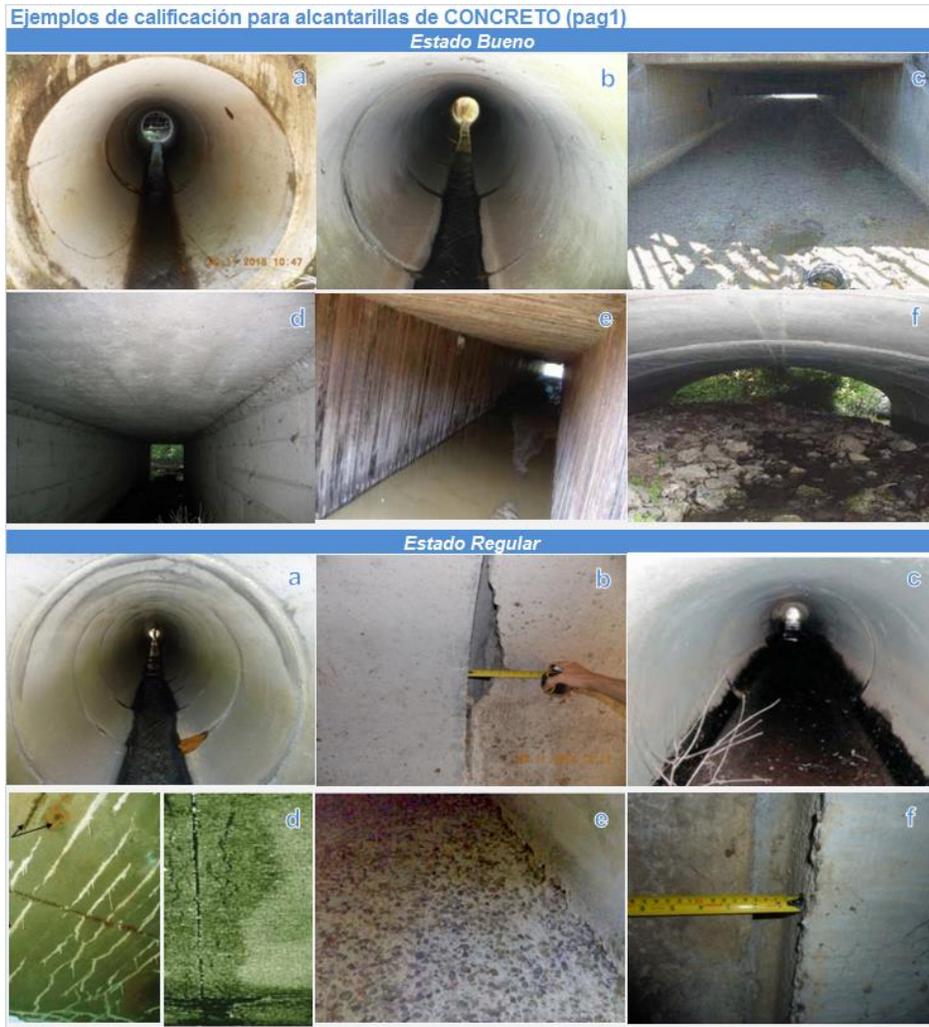
Figura 16. Complemento fotográfico para la inspección de tubos de concreto(1).

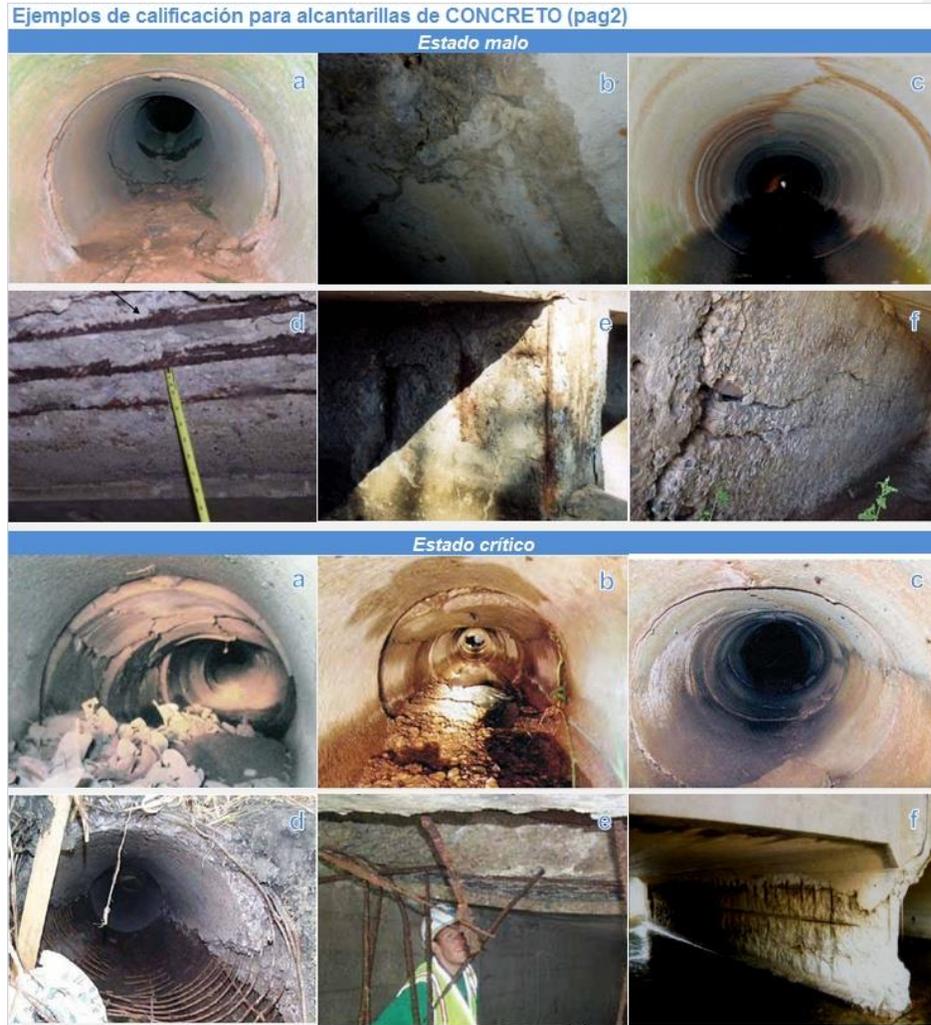
Figura 17. Complemento fotográfico para la inspección de tubos de concreto(2).

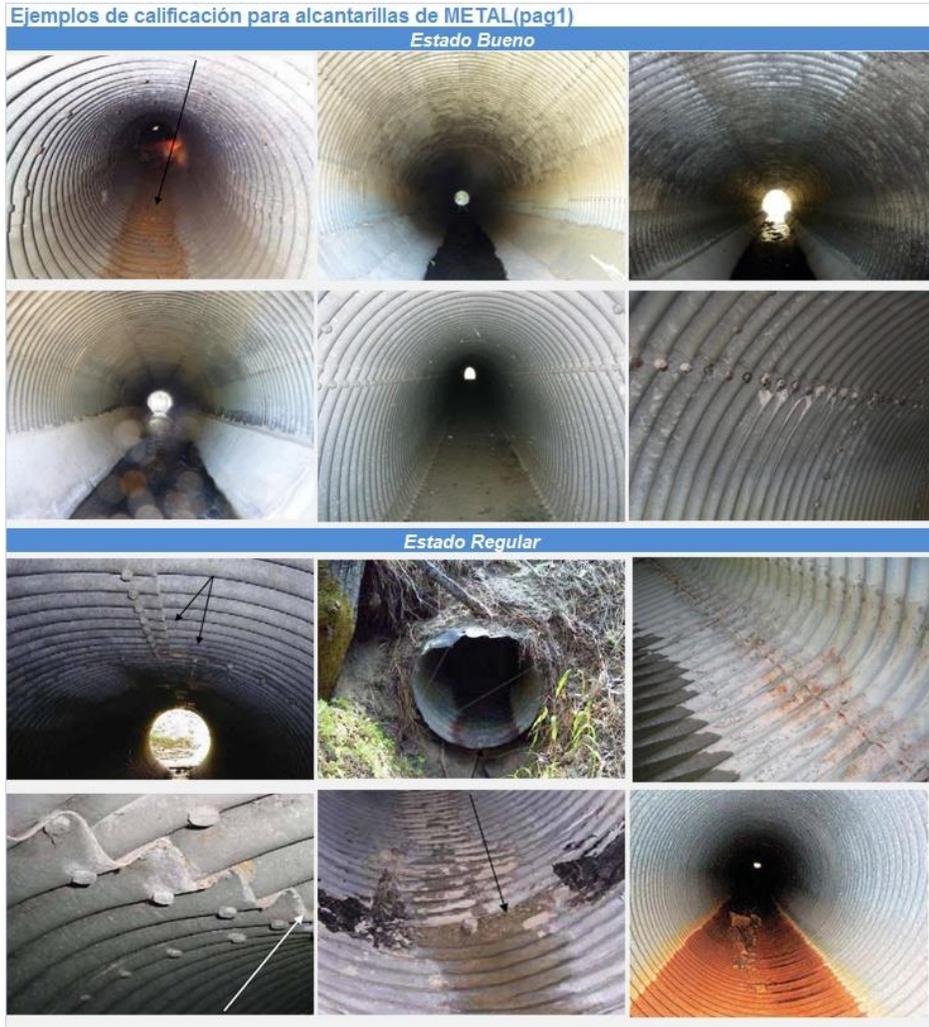
Figura 18. Complemento fotográfico para la inspección de tubos de metal (1).

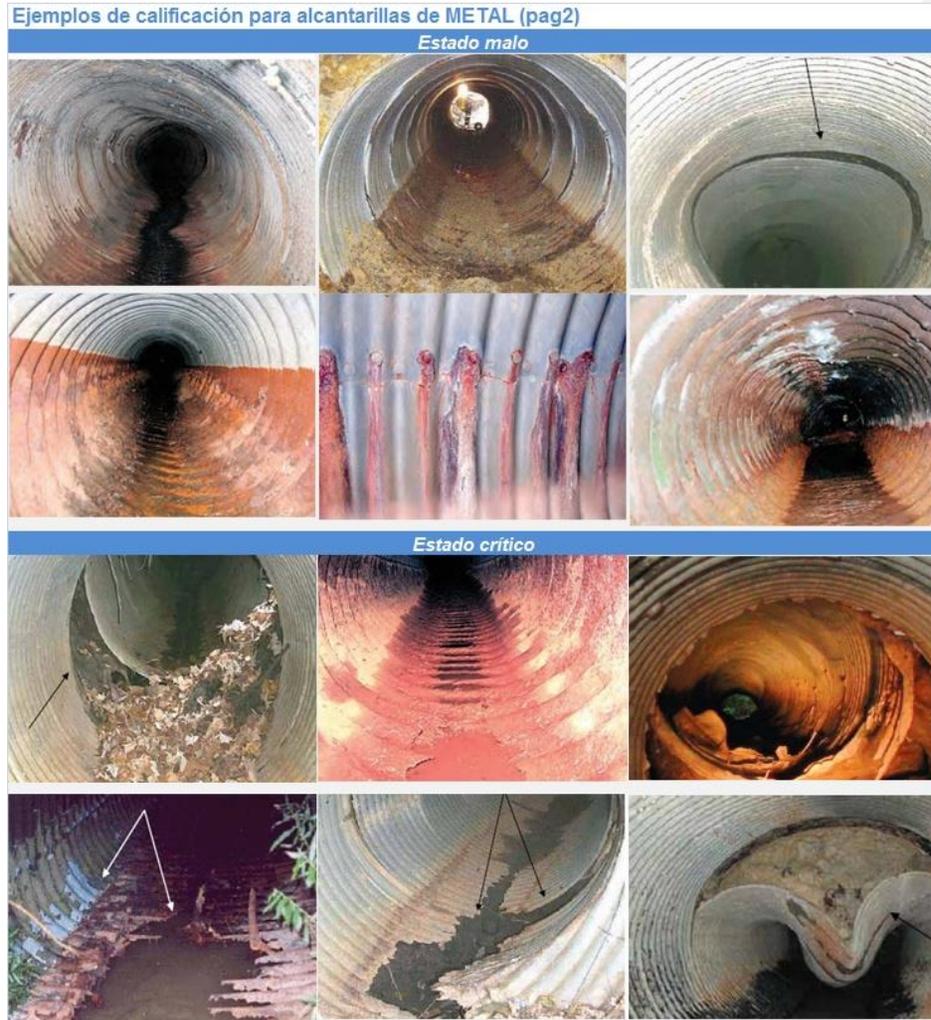
Figura 19. Complemento fotográfico para la inspección de tubos de metal (2).

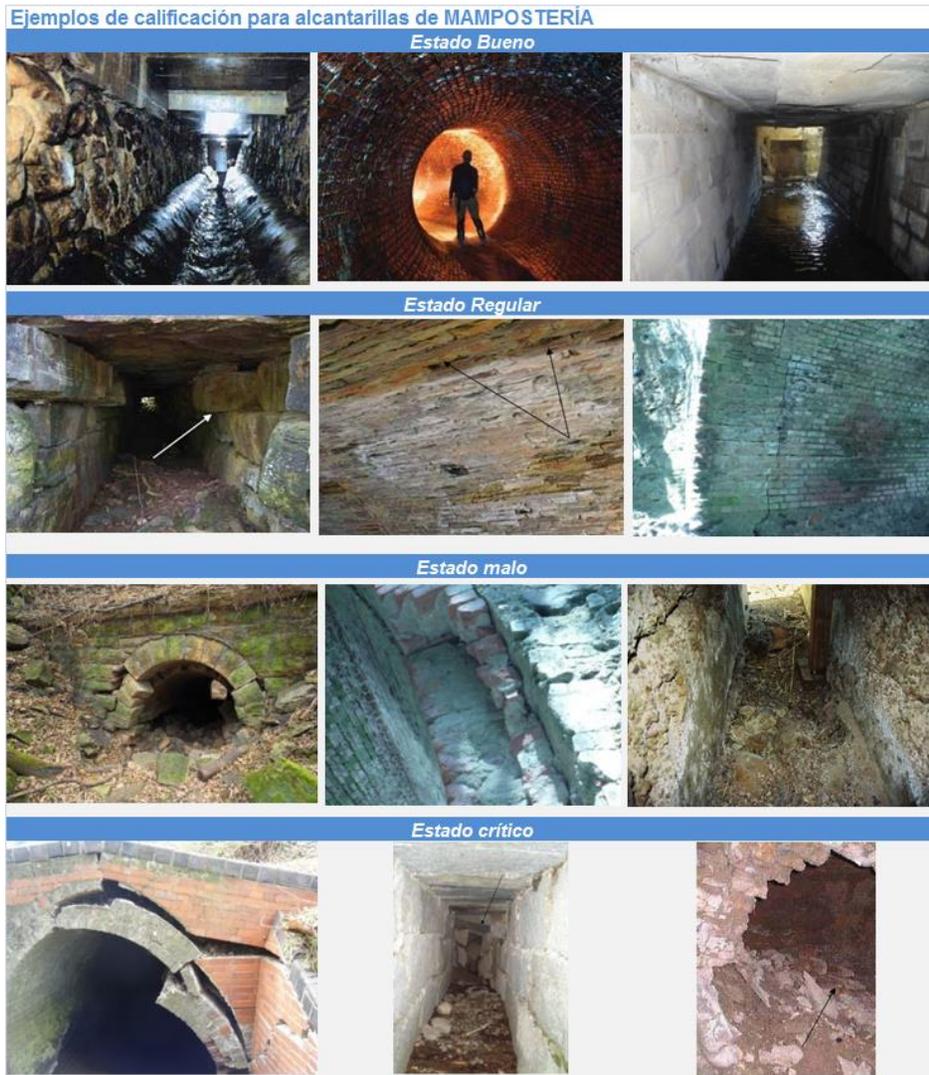
Figura 20. Complemento fotográfico para la inspección de tubos de mampostería.

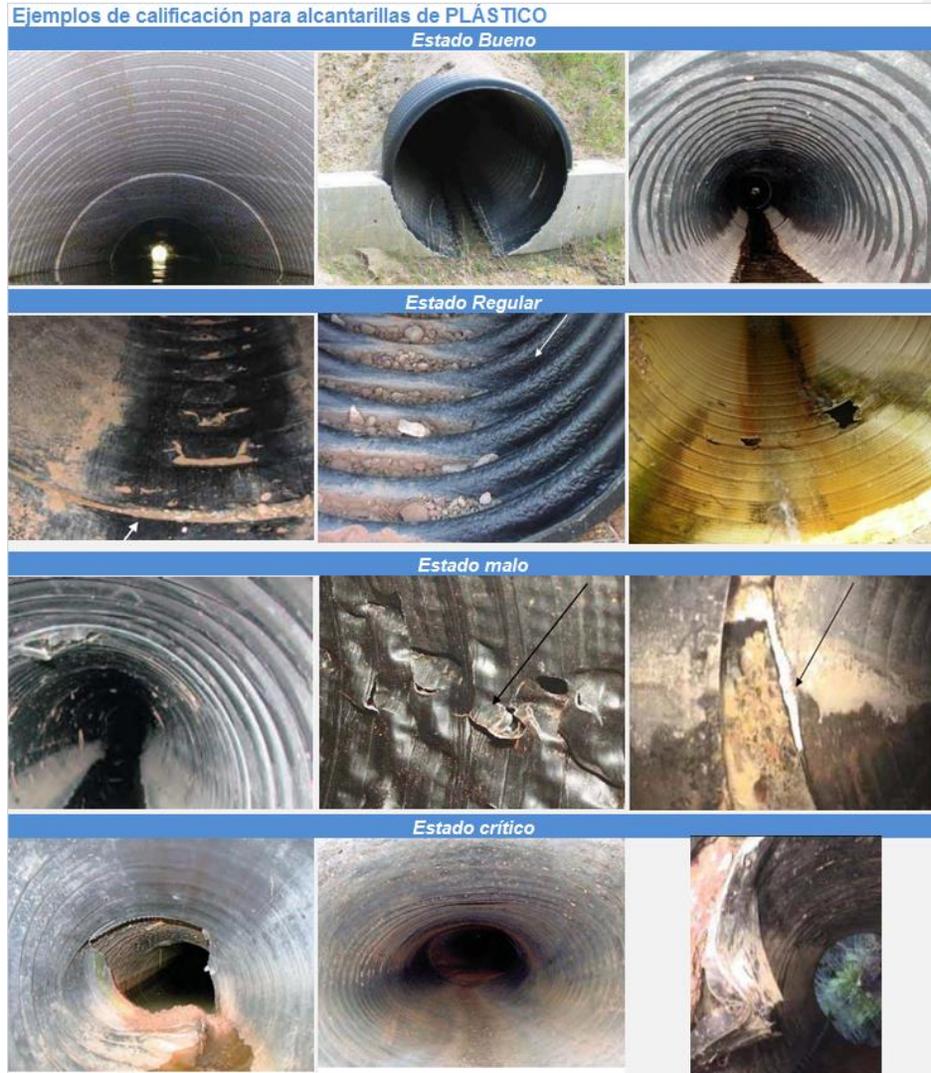
Figura 21. Complemento fotográfico para la inspección de alcantarillas de plástico.

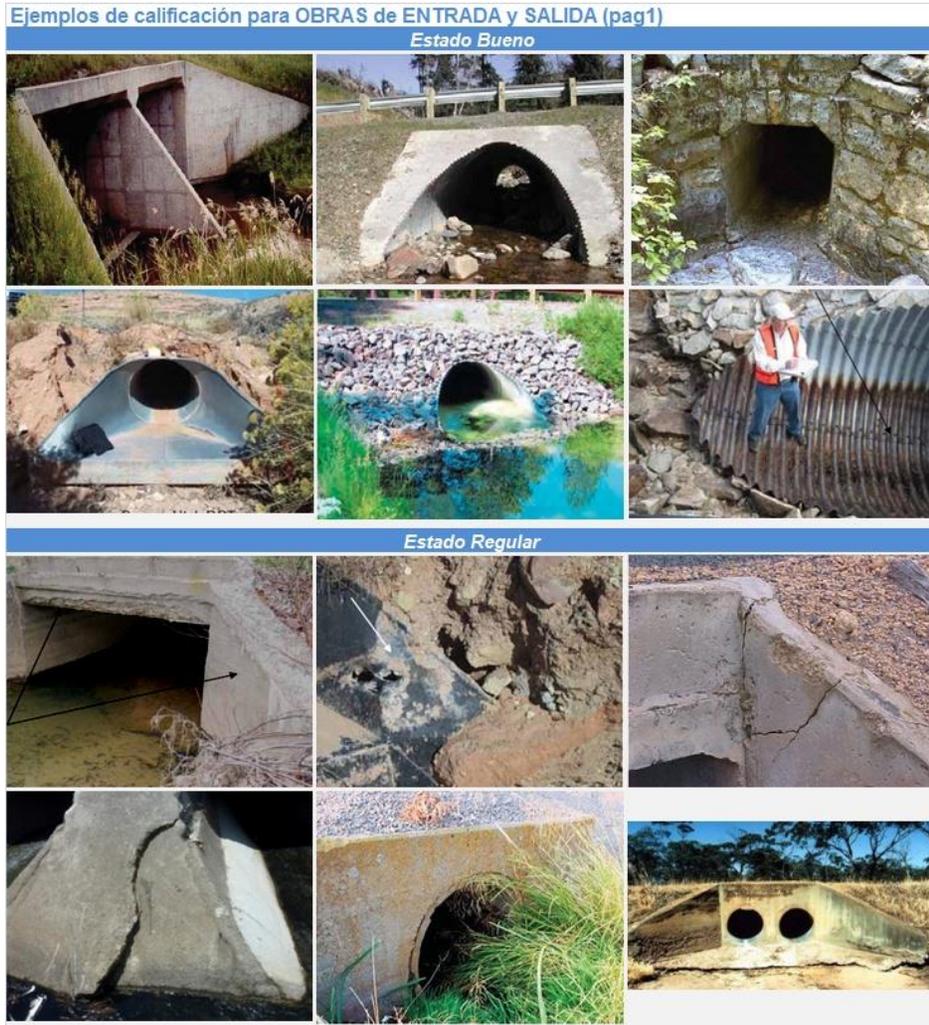
Figura 22. Complemento fotográfico para la inspección de obras de entrada y salida(1).

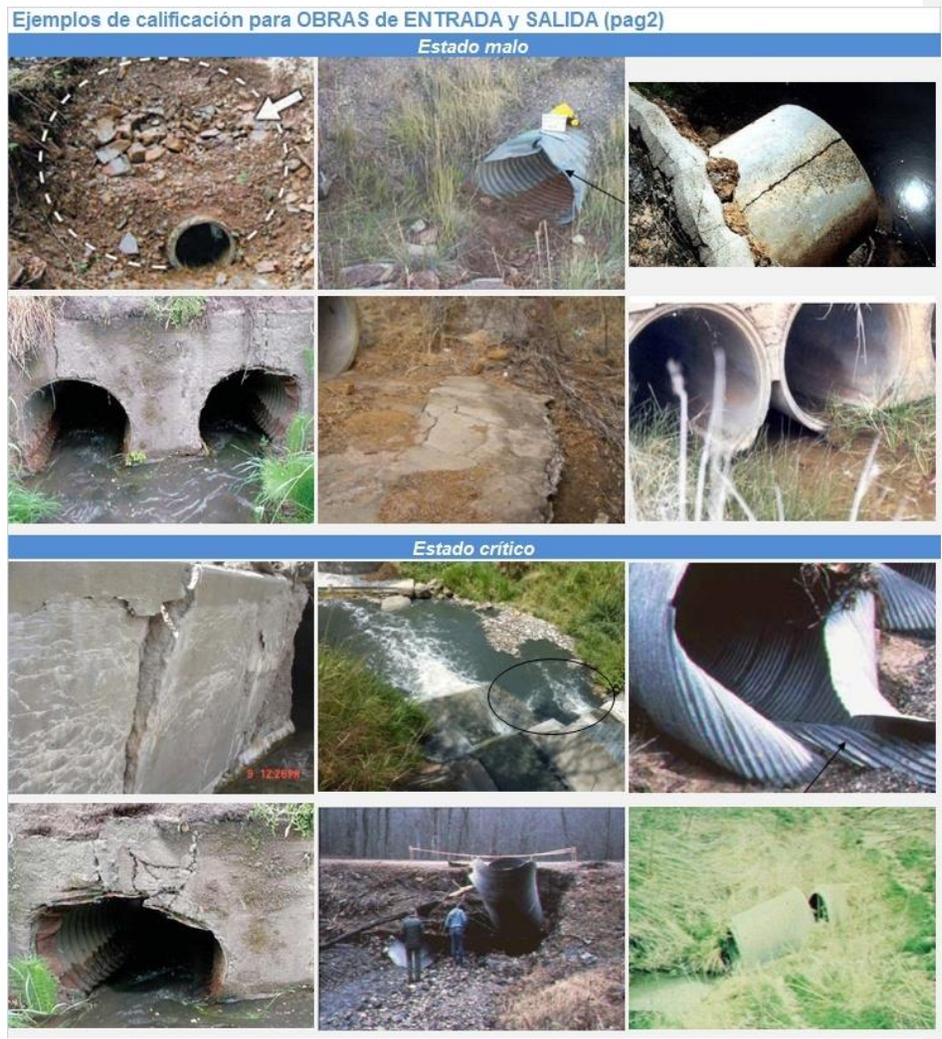
Figura 23. Complemento fotográfico para la inspección de obras de entrada y salida(2).

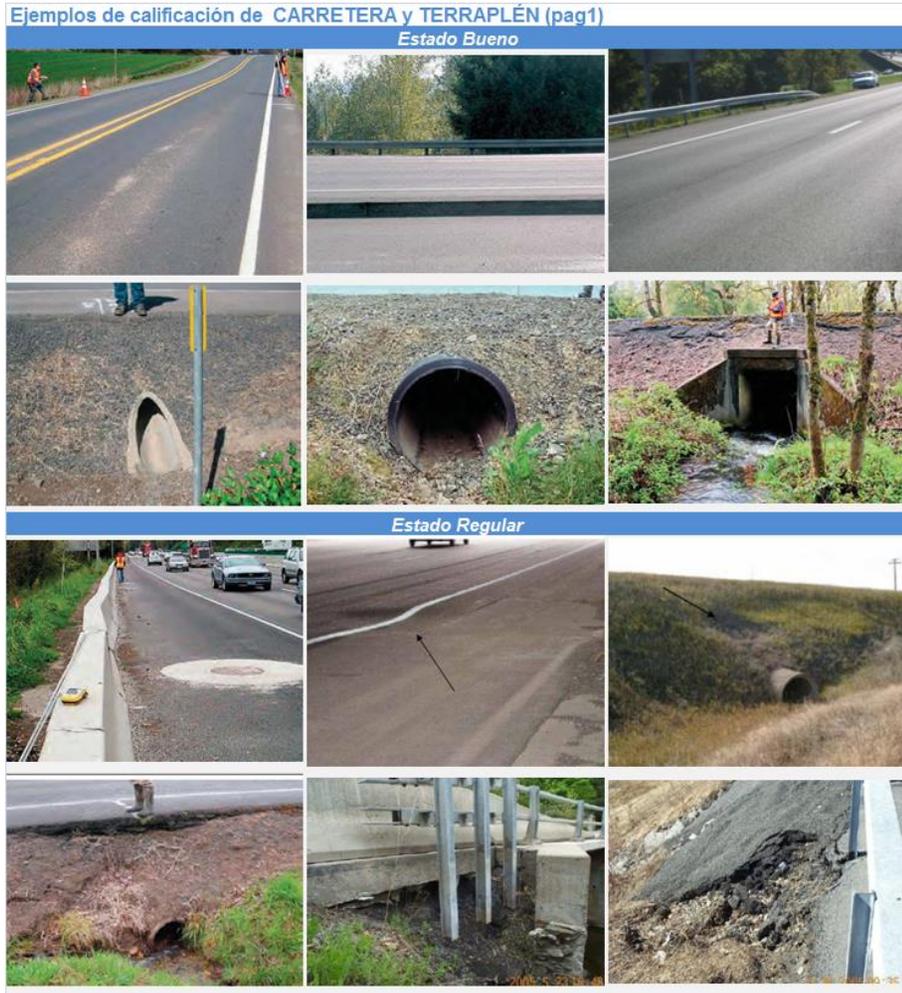
Figura 24. Complemento fotográfico para la inspección de la carretera y el terraplén(1).

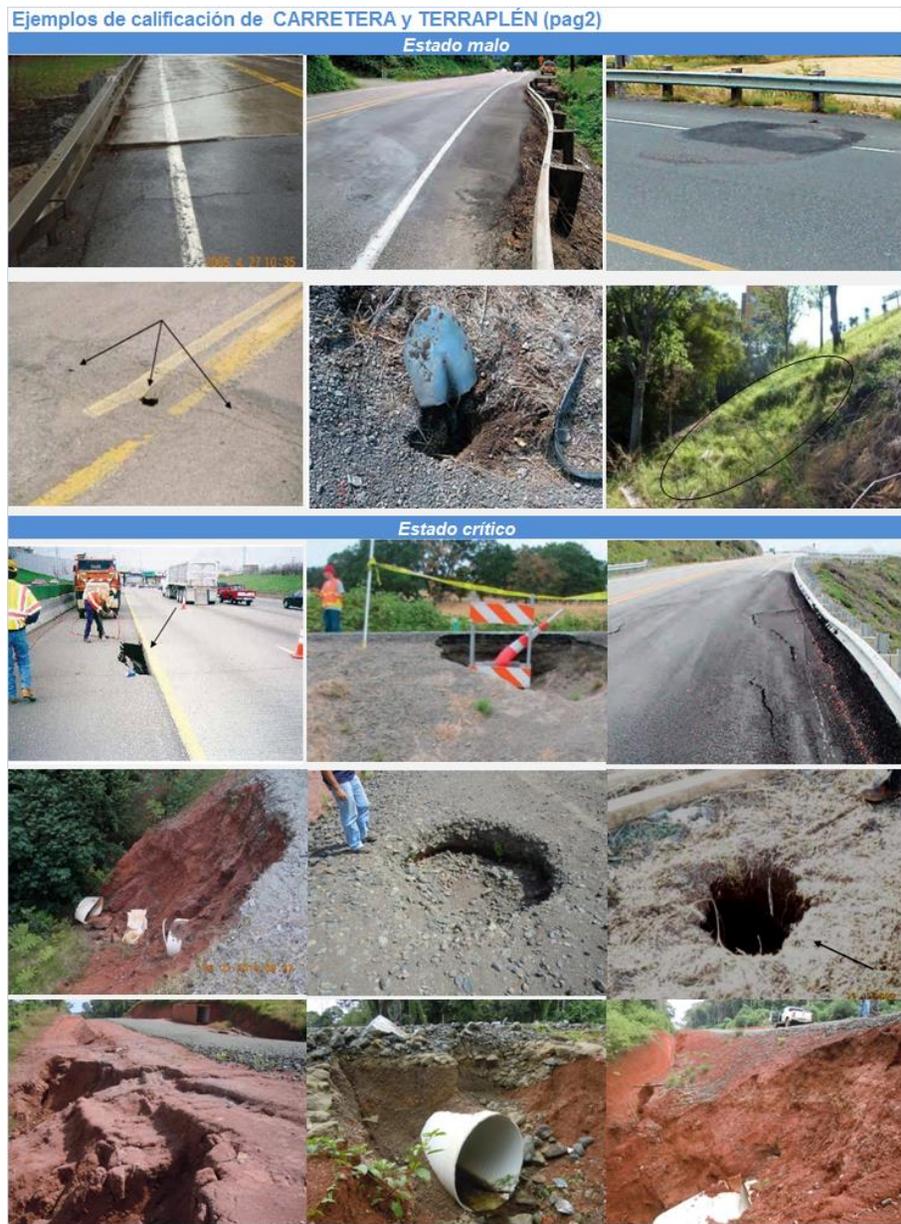
Figura 25. Complemento fotográfico para la inspección de la carretera y el terraplén(2).

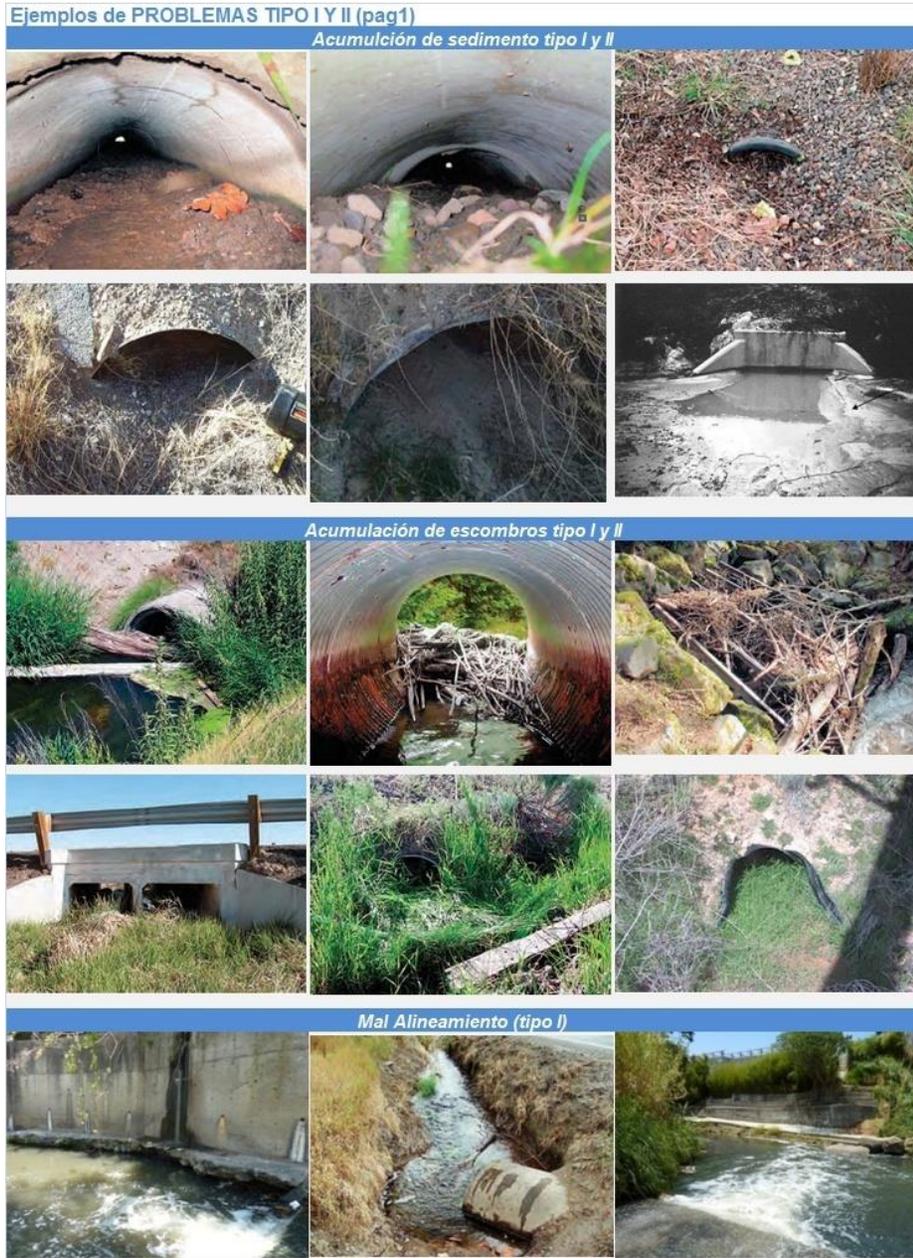
Figura 26. Complemento fotográfico para la inspección desempeño (1)

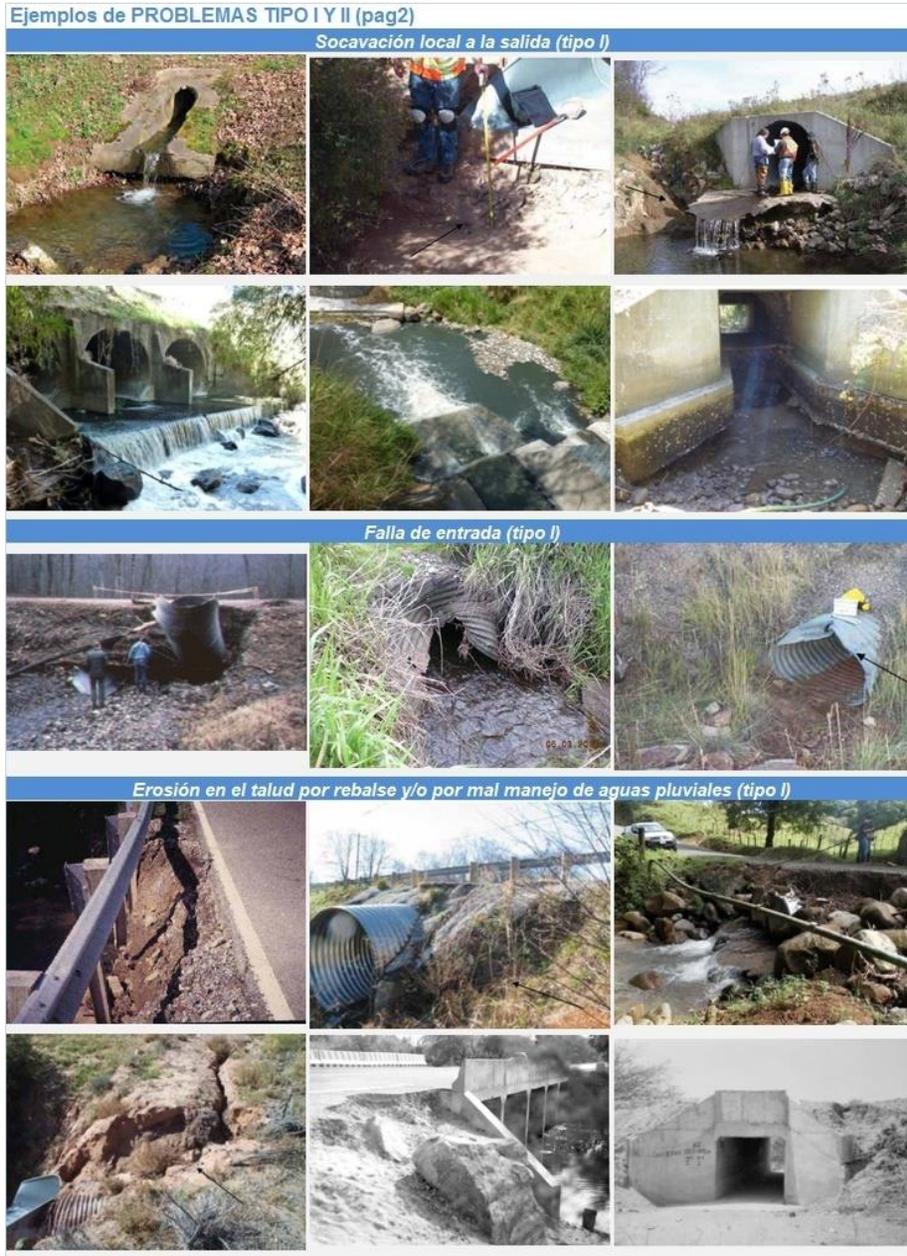
Figura 27. Complemento fotográfico para la inspección de desempeño (2).

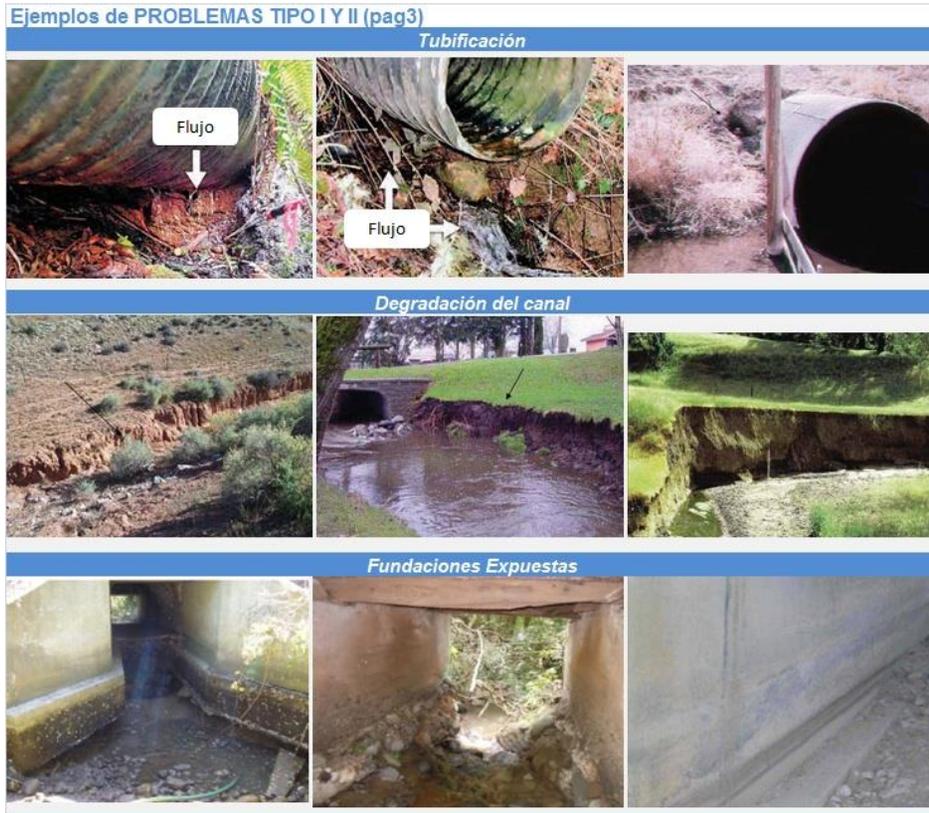
Figura 28. Complemento fotográfico para la inspección de desempeño (3).

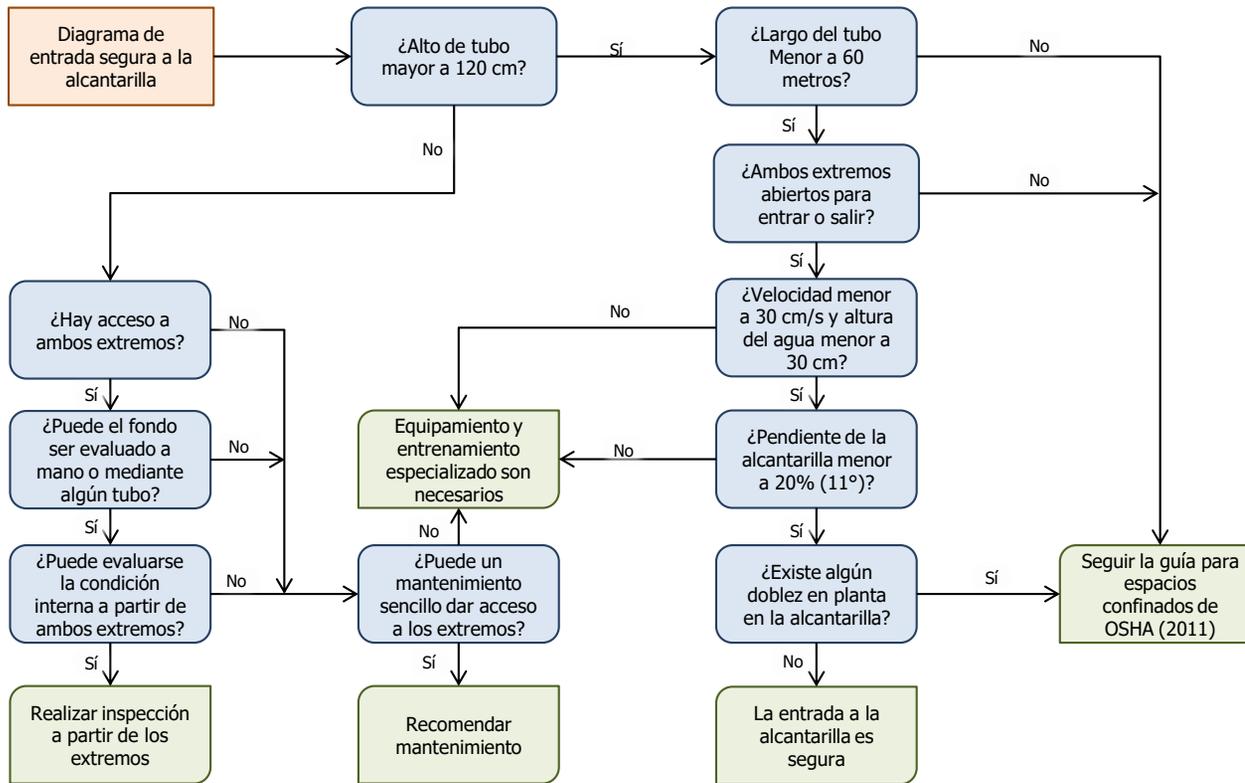
En el caso de que la alcantarilla tenga más de 1,20 m de altura pero al mismo tiempo tenga un extremo cerrado o tenga una extensión de más de 60 m de largo entonces debe ~~hacer una entrada mediante~~ seguir las especificaciones para ingreso a espacios confinados de OSHA (2011) para en el caso de que requiera ingresar a la alcantarilla. Si ambos extremos están abiertos, la alcantarilla mide menos de 60 m de largo, la velocidad es menor a 0,30 m/s, la pendiente de la alcantarilla es menor a 20% y no exista un doblez significativo en la alcantarilla la entrada ~~es~~ se considera segura.

Figura 29. Diagrama de acceso seguro al sitio de inspección

Lo más importante de cualquier proceso de inspección o inventario es guardar la salud y seguridad del trabajador involucrado. En la Figura 29 se establece una serie de preguntas que el inspector debe de hacerse antes de entrar en la alcantarilla.

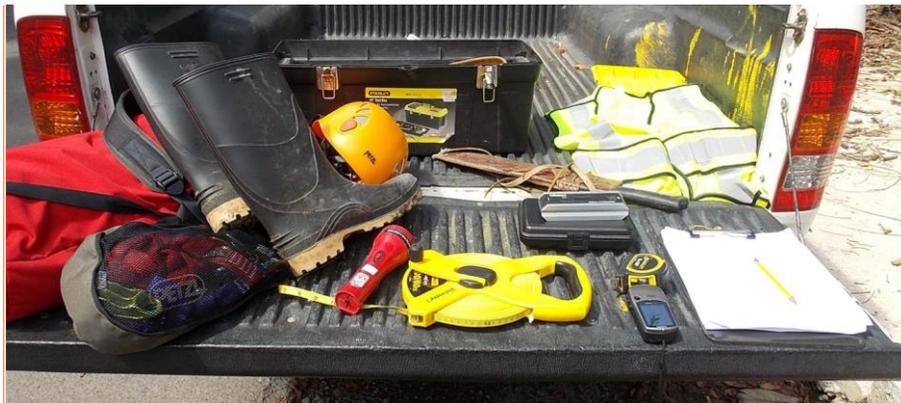
**Comentado [LGVA45]:** En la foto aparece lo que aparenta ser equipo de acceso con cuerdas, pero en el Cuadro 14 no se menciona. Se pueden incluir equipos como el de medición de gases que tenemos en la Unidad de Puentes

Figura 30. Equipo para efectuar inventario o inspección.

N.º de revisión	Subsección/Apartado	Contenido	Observaciones al contenido	Justificación	Propuesta
25	2.3.1 Entrada segura	“dentro de las recomendaciones del diagrama de flujo de acceso está la de seguir la guía para espacios confinados de OSHA (2011) esta regulación de EEUU puede ser intercambiada por la regulación pertinente del ramo en la legislación nacional tales como por ejemplo la guía para la inspección de puentes del MOPT.”	La guía que se incluye en el Manual de inspección de puentes del MOPT (2007) es una serie de recomendaciones básicas de seguridad que se ampliaron también en el MP-2020	Ver medidas de seguridad para espacios confinados incluidas en el Capítulo 5 del MP-2020 (Apartado 5.1.4)	Se recomienda valorar la mención de las medidas de seguridad para espacios confinados del MP-2020.
26	2.3.2 Equipo necesario para efectuar un inventario o inspección	Figura 30. Equipo para efectuar inventario o inspección. Cuadro 14. Equipo para efectuar inventario o inspección.	En la foto aparece lo que aparenta ser equipo de acceso con cuerdas, pero en el Cuadro 14 no se menciona. No se mencionan equipos de medición de gases que se requieren para ingreso a espacios confinados.	Problema de concordancia entre la imagen y el contenido.	Se pueden incluir equipos como el de medición de gases y el equipo de acceso con cuerdas.

En el Cuadro 14 se presentan la mayoría de las herramientas necesarias para hacer una inspección regular a una alcantarilla. Para la medición de la pendiente de la alcantarilla es posible que sea necesario emplear un equipo más preciso para tomar ángulos o inclinaciones.

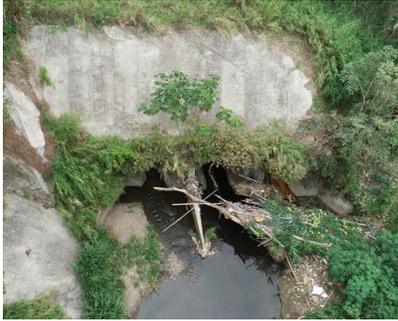
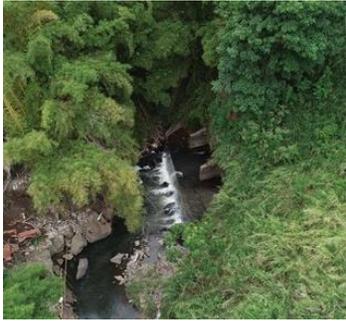
<p><b>Acciones correctivas:</b> Existen varias formas de superar esta limitación de acceso, en la UGERNV se ha optado por hacer uso de Vehículos Aéreos No Tripulados para poder observar aquellos elementos que de otra forma no se podrían evaluar debido al difícil acceso. Esta medida correctiva requiere contar con los vehículos aéreos, los pilotos con sus respectivas licencias y permisos, así como la capacidad de desarrollar toda la logística y tramitología requerida para su uso, según la legislación vigente al respecto.</p>	
<p><b>Fotografías ilustrativas:</b> El uso de drones permitió visualizar la condición de la alcantarilla #005 en la Ruta Nacional No. 39, Circunvalación, sobre el río Torres.</p>

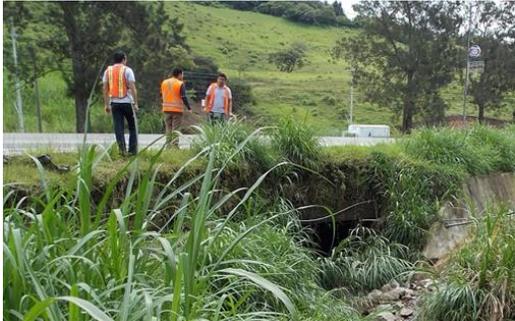
<p><b>Acciones correctivas:</b> En la Unidad de Gestión y Evaluación de la Red Vial Nacional hemos implementado varias medidas para corregir esta amenaza al proyecto de evaluación, entre ellas están realizar las evaluaciones y los accesos a los sitios de riesgo entre varios funcionarios y únicamente con los equipos estrictamente necesarios, evitando la exposición innecesaria y manteniendo siempre una actitud preventiva concentrada en la identificación de situaciones y de personas que representen un riesgo para la seguridad del personal. En caso de considerar que existe un riesgo para la seguridad de personas o equipos se suspende la evaluación y se reprograma para otro momento más adecuado.</p>	
<p><b>Fotografía ilustrativa:</b> Evaluación de alcantarilla #003 en la Ruta Nacional No.2, realizada por varios funcionarios de la UGERVN de forma simultánea para disminuir el riesgo por inseguridad.</p>

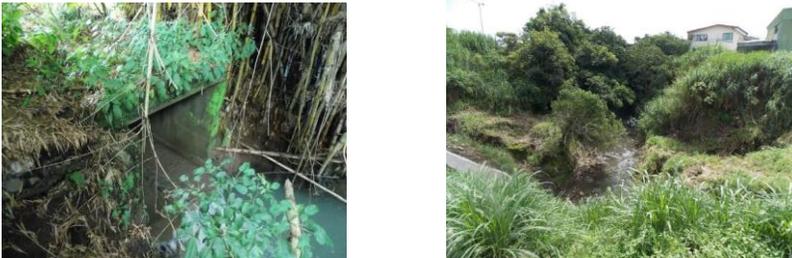
<b>Acciones correctivas:</b> El uso de equipo de protección personal adecuado disminuye el riesgo vinculado a esta amenaza. Se recomienda emplear calzado adecuado para condiciones de montaña, así como emplear machetes o herramientas que permitan cortar la maleza en el camino de acceso a las alcantarillas, con el fin de tener una mejor visibilidad del suelo y de esta forma prevenir el encuentro con algún animal que represente una amenaza para la seguridad de los funcionarios. Es importante también mantener una observancia constante del terreno por el cual se debe caminar.	
<b>Fotografías ilustrativas:</b> En las dos fotografías que se muestran se presentan condiciones de vegetación densa que dificulta ver directamente el terreno y elevan el riesgo de invadir el territorio de animales que representen un peligro para los funcionarios que evalúan estos activos. La fotografía de la izquierda corresponde a la alcantarilla #001 de la Ruta Nacional No.2 y la fotografía de la derecha es la zona aguas debajo de la alcantarilla #001 en la Ruta No.32.

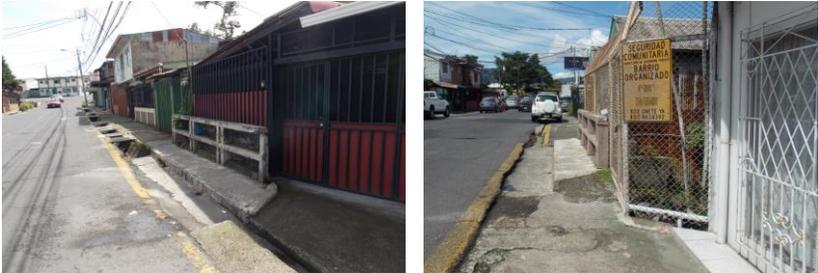
<b>Acciones correctivas:</b> Realizar un recorrido previo por las alcantarillas que serían sujetas al proceso de inspección, con lo cual se podría anticipar este tipo de situaciones. Si se encuentra una situación similar es posible gestionar por medio de la municipalidad correspondiente una ayuda a nivel de promoción social que permita una colaboración por parte de los habitantes de la zona, esto podría verse reflejado en contar con permiso para ingresar a través de estas propiedades para poder acceder a la alcantarilla. En zonas de mayor conflicto se podría requerir incluso el acompañamiento de la fuerza pública.	
<b>Fotografías ilustrativas:</b> Estas fotografías corresponden a la alcantarilla ubicada en Calle 61A en Zapote, se muestra la presencia de viviendas construidas sobre la estructura de entrada de la alcantarilla. Además, se muestra la presencia de un cerramiento en la estructura de salida.

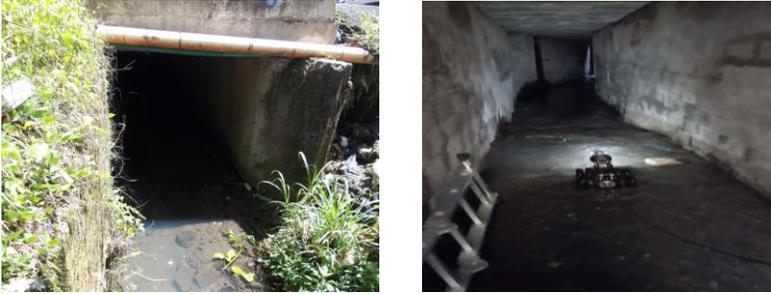
<b>Fotografías ilustrativas:</b> Esta foto corresponde a la condición de la alcantarilla en diagonal 18 en Barrio Roosevelt de San Pedro, en este caso la alcantarilla contaba con una longitud mayor de 50 m lo cual impedía el acceso a pie de los inspectores.

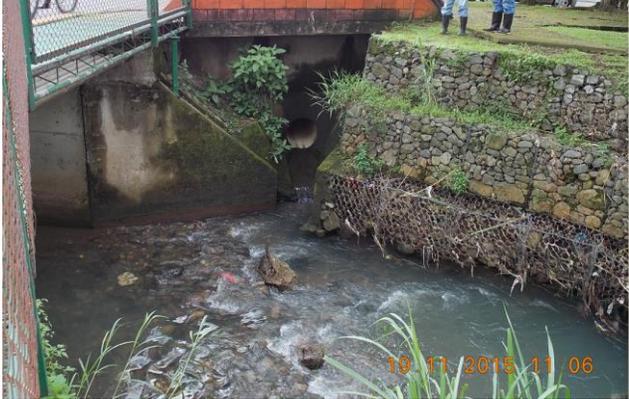
<b>Acciones correctivas:</b> Incluir en los aspectos a evaluar en la guía los taludes y estructuras de retención, anticipando posibles deslizamientos o fallas que puedan obstruir el cauce y afectar la alcantarilla.	
<b>Fotografías ilustrativas:</b> Esta fotografía corresponde a la alcantarilla ubicada en Calle La Marina en Villas de Ayarco, en la misma se observa una socavación importante en un muro de gaviones conexo a la alcantarilla que si colapasara obstruiría la salida de la alcantarilla.

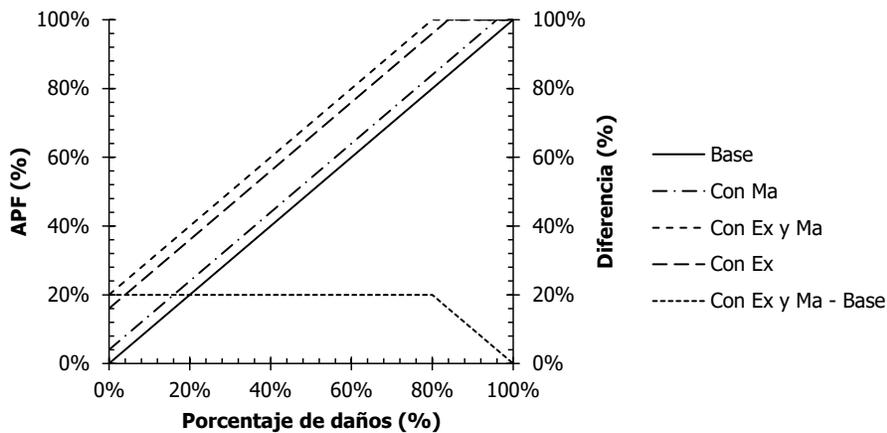
**Figura 42. Aproximación de la probabilidad de falla como función del porcentaje de daños para varios casos de problemas de desempeño en el caso de la ecuación 9.**

En general es necesario aclarar todas las variables que se utilizan en las ecuaciones. Además, se recomienda indicar las referencias bibliográficas en que se sustenta la metodología. Por ejemplo, en el cuadro 17 y la ecuación 10 no es claro si los porcentajes indicados en el cuadro corresponden a alguna de las variables que se requieren en la ecuación 10. Igualmente en la ecuación 9 no queda claro como usar las variables Ex y Ma y cómo obtenerlas, por ejemplo en el párrafo que antecede a la figura 42 se muestran valores de Ex = 16 % y Ma = 4 %, pero no se explica como se obtienen.

En el caso del desempeño se tiene que si hubiera que realizar un mantenimiento entonces  $Ma = 4\%$  y si no  $MA = 0\%$ , en el caso de la necesidad de llamar a un experto se tiene que si fuera necesario  $Ex = 16\%$  y de lo contrario  $Ex = 0\%$ . Esto lo que implica es que la probabilidad de falla aumenta conforme el estado y el desempeño sean peor de forma sumativa.

En Figura 42 se presenta la forma general de la función de aproximación de probabilidad de falla dados diferentes escenarios.

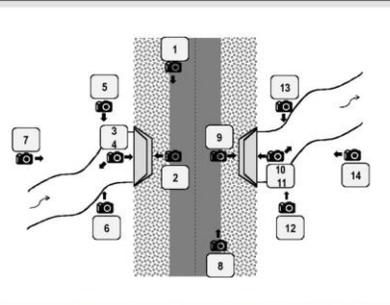
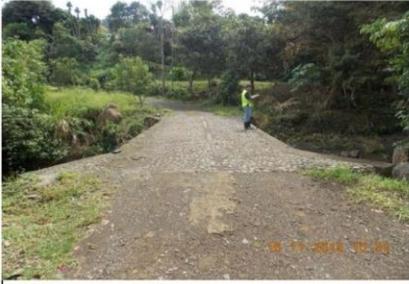
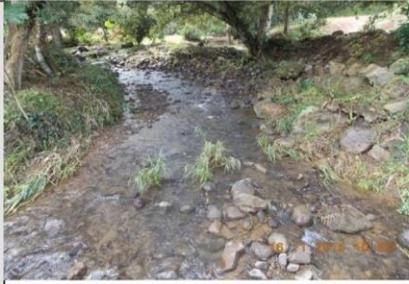
N° 1	N° 2
N° 3.1	N° 3.2

Comentarios	
Paso consta de 4 entradas, tubos 1.5 m de diámetro de concreto	
El material de relleno es concreto.	
Nótese que -No hay ruta alterna	
Quebrada arrastra material grande 1m diámetro.	
Previamente existía un vado
