Informe: EIC-Lanamme-INF-0553-2023

INFORME DE ASESORÍA A LA UNIDAD DE NORMATIVA Y ACTUALIZACIÓN TÉCNICA

### Revisión de la Guía de evaluación de estado y desempeño de estructuras tipo alcantarilla

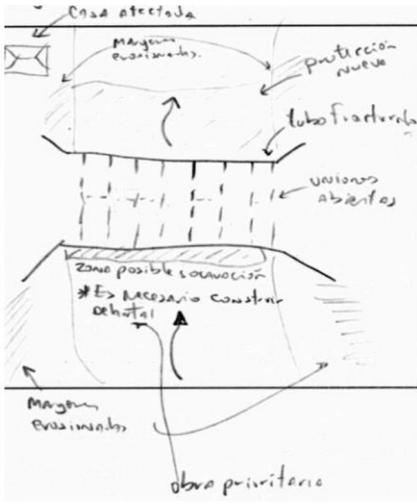
Figura 50. Inspección. (pag1)

<b>Fotos, diagramas y comentarios</b>	
<b>Anotaciones sobre daños</b>	
Problema de socavación a la salida que fue corregido mediante una protección en concreto lanzado	
Salida del tubo extremo de la margen derecha fracturado	
Hay registros de desbordamientos en la alcantarilla	
Las condiciones aguas arriba y aguas abajo son de formas diferentes, superficie de ruedo inadecuada.	
<b>Comentarios</b>	
Podría darse socavación en la entrada debido a que no hay delantal	
No hay baranda	
<b>Diagramas</b>

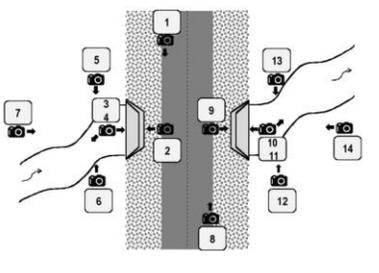
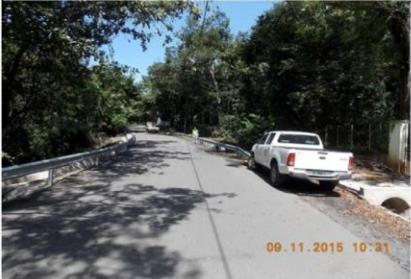
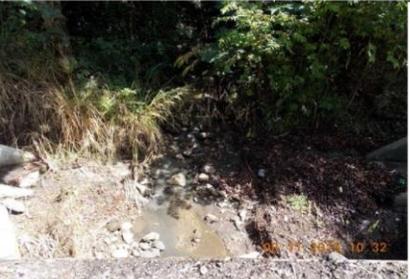
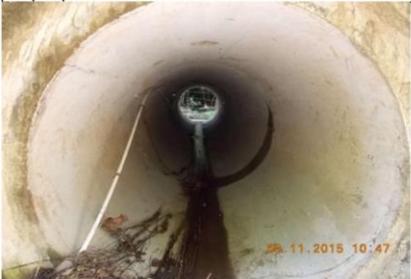
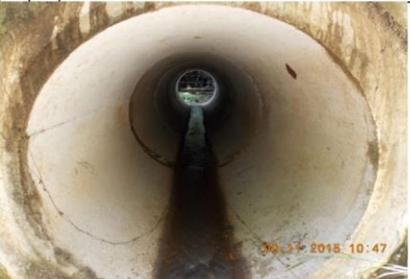
Comentarios	
<p>En la entrada se encontraron ramas en un tubo de agua potable que pasa por dentro de la alcantarilla. Se anota entonces la altura del agua dentro de la alcantarilla en dicho punto que es aproximadamente 1 m.</p> <p>La medida aguas abajo del nivel de crecientes se da a partir del nivel de basura máximo encontrado aguas arriba y a partir del nivel de la vegetación.</p> <p>A pesar de que CNE tiene el sitio como un lugar propenso a inundarse al consultarle a los vecinos se pudo corroborar que la alcantarilla (según su experiencia) no ha sido sobre pasada por ninguna creciente. Al menos desde su reciente construcción por parte de los encargados del proyecto hidroeléctrico Chucuz.</p>

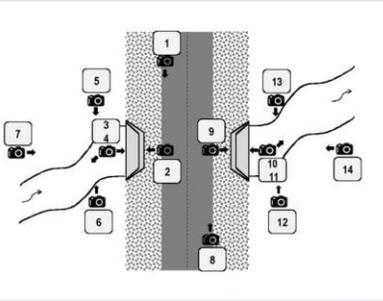
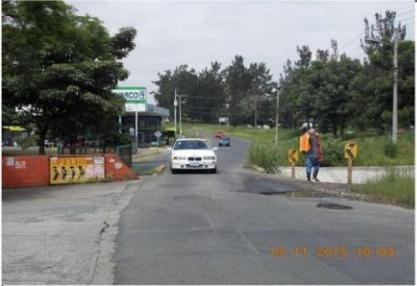
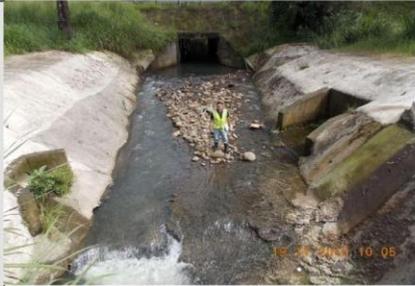
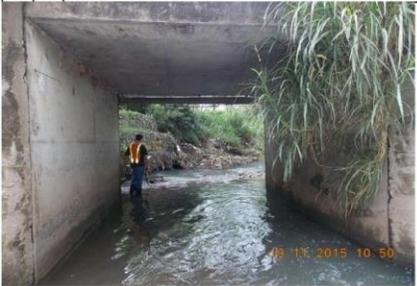
Comentarios	
La alcantarilla tiene fondo móvil aparentemente (es posible que sea una estructura tipo cajón con una cama de sedimento).	
Margenes con protección en concreto.	
Se observan tres defogues cerca de la entrada.

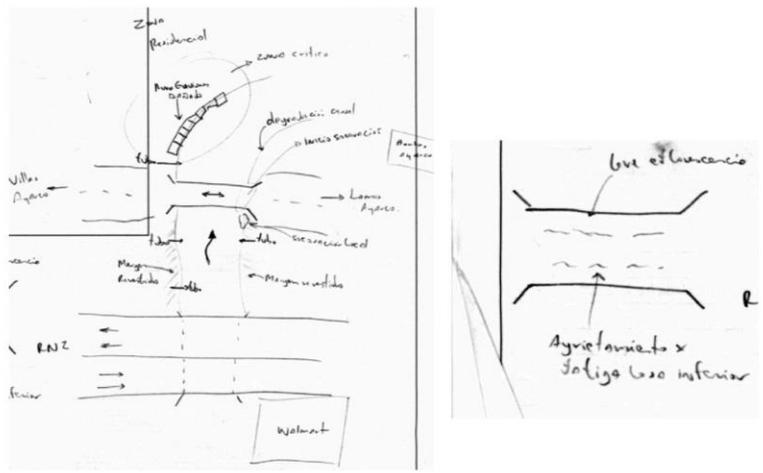
Figura 72. Inspección. (pag1)

Fotos, diagramas y comentarios	
Anotaciones sobre daños	
Margenes con protección en concreto con leve agrietamiento.	
Vegetación en unión entre el cajón y el aletón o el muro de ala	
Socavación local la entrada por un cambio de altura en la margen derecha a la entrada	
Daños en la margen izquierda e la salida.	
Socavación en los muros de gavión cerca de otro defogee adicional encontrado en la margen izquierda a la salida.	
Se observa una barra de acero expuesta en la corona aguas abajo	
Hay agrietamiento que aparenta estar ocasionado por problemas de carga, (fatiga)	
Comentarios	
Posible afectación de la capacidad hidráulica de la alcantarilla aguas arriba si esta alcantarilla colapsa.	
La alcantarilla aguas arriba pertenece a la Ruta Nacional 2	
Diagramas

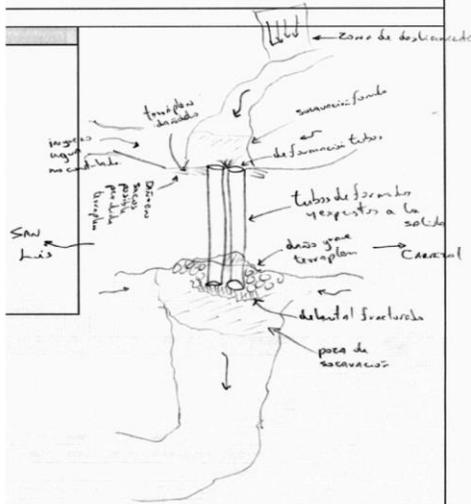
Figura 85. Inspección. (pag1)

Fotos, diagramas y comentarios	
Anotaciones sobre daños	
Alcantarilla en estado crítico, a puntod e colapsar.	
Tubos deformados considerablemente en la entrada, salida y sección central.	
Socavación crítica en la salida (delantal y hueco de socavación)	
Afectación por derrumbe en cono cercano (cambio en el sedimento del canal)	
Evidencia de que la alcantarilla es sobrepasada usualmente y que por tanto carece de capacidad suficiente.	
No hay cabezales, hay pérdida de relleno y existe afectación de la vía.	
Comentarios	
Es posible que el paso colapse en la próxima creciente.	
Diagramas

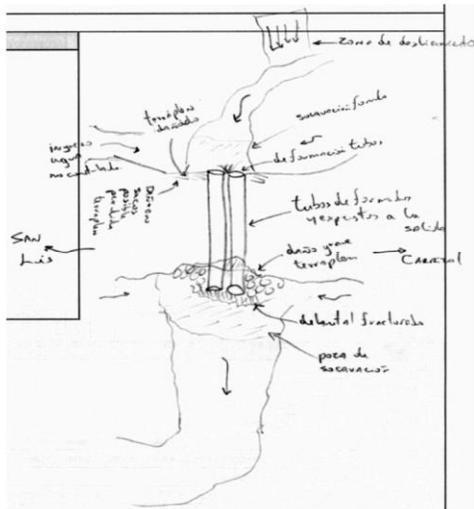
Figura 97. Inspección. (pag1)

Fotos, diagramas y comentarios	
Anotaciones sobre daños	
Alcantarilla en estado crítico, a punto de colapsar.	
Tubos deformados considerablemente en la entrada, salida y sección central.	
Socavación crítica en la salida (delantal y hueco de socavación)	
Afectación por derrumbe en cono cercano (cambio en el sedimento del canal)	
Evidencia de que la alcantarilla es sobrepasada usualmente y que por tanto carece de capacidad suficiente.	
No hay cabezales, hay pérdida de relleno y existe afectación de la vía.	
Comentarios	
Es posible que el paso colapse en la próxima creciente.	
Diagramas

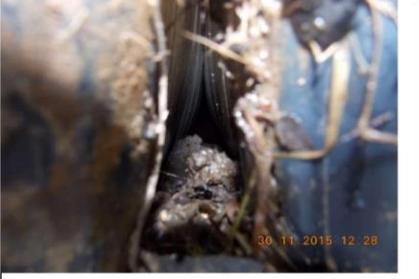
N°	7	No hay relleno entre tubos.

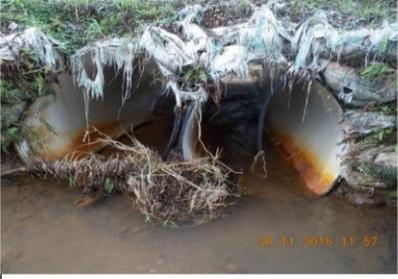
N° 8 Tubos con deformación crítica	
N° 9		N° 10	
Terraplén en entrada en estado malo.			
N° 11		N° 12

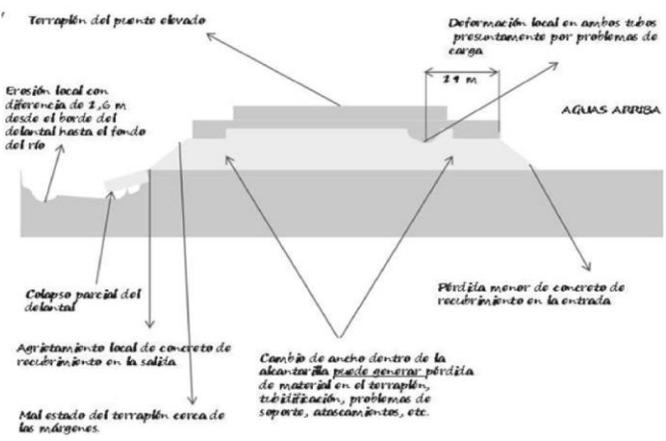
Figura 111. Inspección. (pag1)

Fotos, diagramas y comentarios	
Anotaciones sobre daños	
Aparentemente la zona de la margen derecha del delantal se socavó, colapsó y se hundió.	
Se observan señales de erosión en el canal.	
Se realizó la inspección hasta 6 metros dentro de cada tubo ya que de ese tamaño era la cuerda empleada.	
La velocidad no permitía un acceso seguro sin cuerda.	
Se puede observar que aguas abajo ha habido erosiones de las márgenes por un tiempo considerable dado el número de construcciones para prevenirlas.	
El daño a las márgenes ha llegado a dañar propiedad pública. (plaza)	
Comentarios	
Diagramas

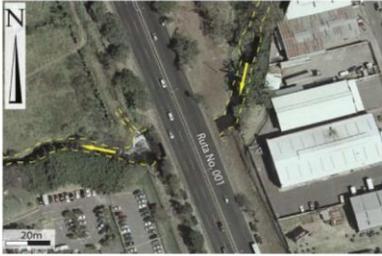
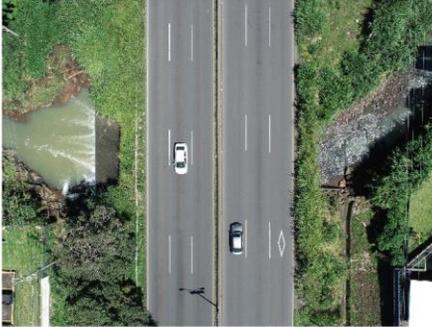
Figura 118. Inventario (pag2)

<input type="checkbox"/>		<input type="checkbox"/>		<input type="checkbox"/>	Basura o escombros
<b>Medidas de las entradas (tubos)</b>						
N° de tubos (entradas)	3			Ángulo tubo(s)-carretera (°)	90	
Largo del tubo(s) (m)	28			Pendiente de tubo(s) (°)		
Ancho del tubo(s) (m)	2			Separación entre tubos (m)	0.2	
Alto del tubo(s) (m)	2			Las entradas (tubos) tienen forma, tamaño o material diferente.		
<b>Fotos, diagramas y comentarios</b>						
<b>Mapa</b>			<b>Croquis de vista en planta</b>

<b>Vista transversal</b>						
Empty space for the cross-section view

<b>Características generales de la alcantarilla y de las entradas (tubos)</b>						
Material de tubo(s)	<input checked="" type="checkbox"/>	Concreto	<input type="checkbox"/>	Metal	<input type="checkbox"/>	Plástico
	<input type="checkbox"/>		<input type="checkbox"/>		<input type="checkbox"/>	Mampostería
	<input type="checkbox"/>		<input type="checkbox"/>		<input type="checkbox"/>	Madera
Forma de tubo(s)	<input type="checkbox"/>	Circular	<input type="checkbox"/>	Elíptico	<input type="checkbox"/>	Arco
	<input type="checkbox"/>		<input type="checkbox"/>		<input checked="" type="checkbox"/>	Tubo con arco
	<input type="checkbox"/>		<input type="checkbox"/>		<input type="checkbox"/>	Cajón
	<input type="checkbox"/>		<input type="checkbox"/>		<input type="checkbox"/>	Bastiones y Vigas
Calidad de agua	<input type="checkbox"/>	Clara	<input checked="" type="checkbox"/>	Jabonosa	<input type="checkbox"/>	Fétida

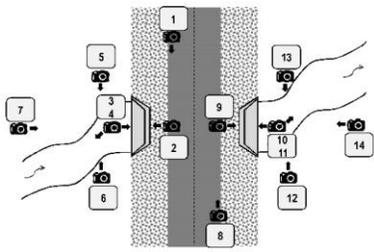
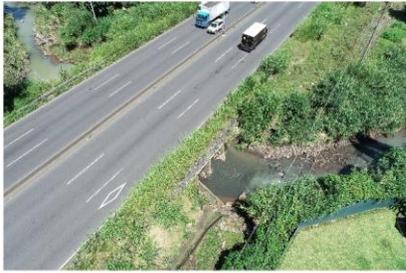
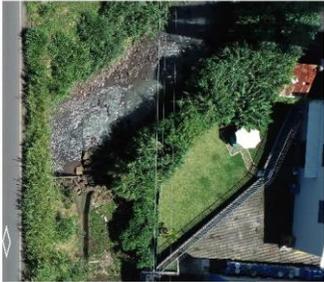
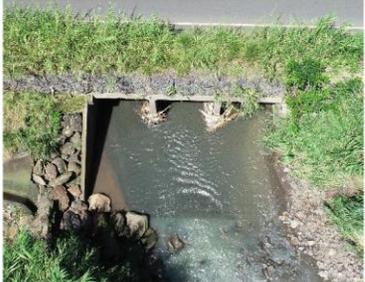
Figura 119. Inventario (pag3)

<b>Comentarios</b>			
En la entrada aguas arriba se observan obstrucciones como ramas, maleza y un poco de basura arrastradas por la corriente			
Tanto aguas arriba como aguas abajo no se pudo acceder a la estructura caminando, sobretudo por el tamaño y la densidad de maleza.			
Para lograr obtener imágenes de la alcantarilla fue necesario el uso de vehículos aéreos no tripulados (VANT)			
Se observaron evidencias de crecidas recientes que han cubierto por completo la entrada de la alcantarilla.			
Con excepción de la conformación de un pequeño terraplén en la margen izquierda a la entrada de la alcantarilla, no se observó evidencia de labores de mantenimiento para mejorar la condición del concreto o algún otro elemento tanto a la entrada como a la salida de la alcantarilla.

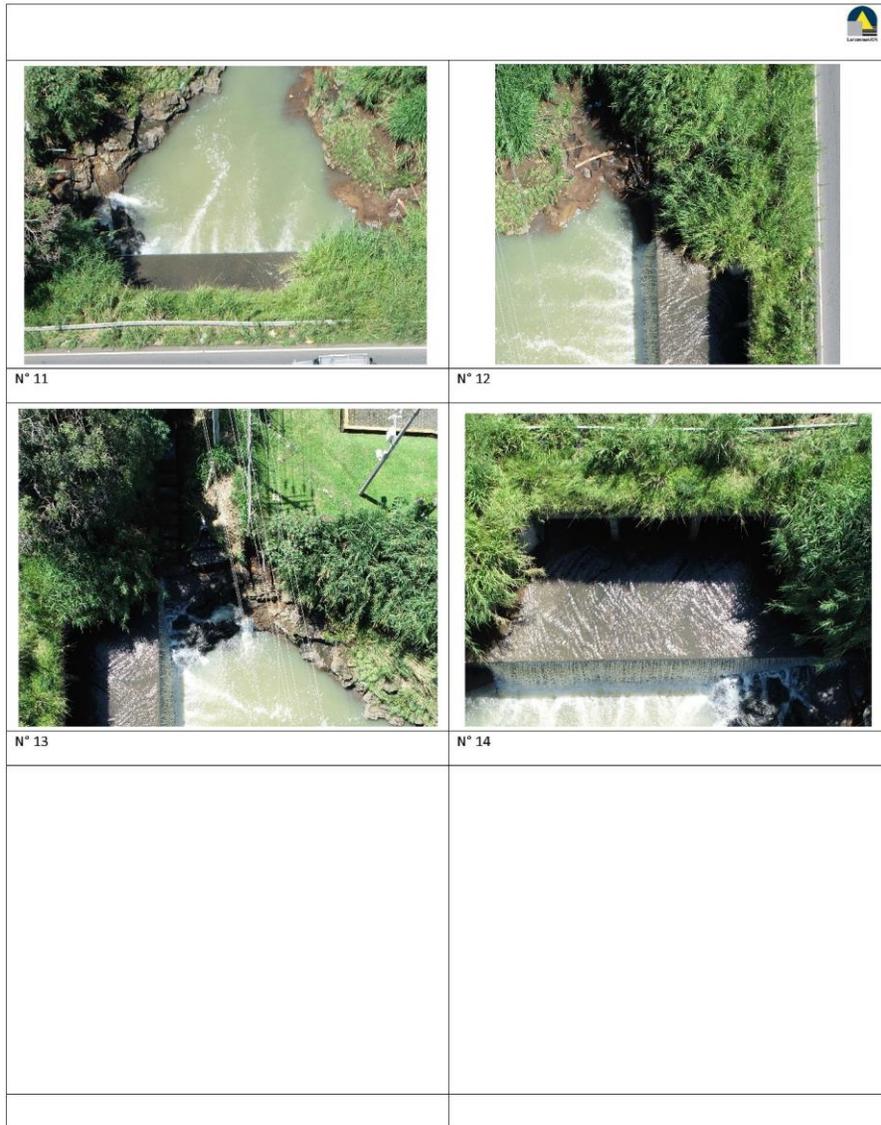
Figura 122. Inventario (pag6)

Inspección												
Código o Nombre:	00140710005_20220906_INV				Fecha	12	9	2022				
Encargados:	1.					2.						
Estado Gen. Alcantarilla:	<input checked="" type="checkbox"/>	Bueno-B	<input type="checkbox"/>	Regular-R	<input type="checkbox"/>	Malo-M	<input type="checkbox"/>	Crítico-C	<input type="checkbox"/>	Desconocido-D		
Es probable que la alcantarilla colapse en menos de 6 meses												
<input checked="" type="checkbox"/>	NO se puede acceder a toda la alcantarilla* →				Un mantenimiento sencillo NO puede generar acceso*							
NO existe acceso a maquinaria pesada*				*Explique en la zona de comentarios qué evita el acceso al personal o maquinaria								
Evaluación del estado												
	B	R	M	C	NA		B	R	M	C	NA	
<b>Terraplén y Carretera</b>						<b>Estructura de entrada</b>						
Carretera	<input checked="" type="checkbox"/>					Cabezal, ajuste, proyección o bocina	<input checked="" type="checkbox"/>

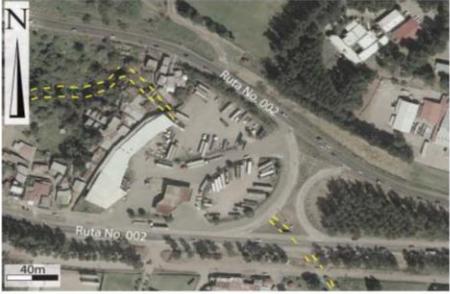
Figura 126. Inventario (pag2)

<b>Fotos, diagramas y comentarios</b>						
<b>Mapa</b>			<b>Croquis de vista en planta</b>

<b>Vista transversal</b>

<b>Características generales de la alcantarilla y de las entradas (tubos)</b>						
Material de tubo(s)	<input checked="" type="checkbox"/>	Concreto	<input type="checkbox"/>	Metal	<input type="checkbox"/>	Plástico
Forma de tubo(s)	<input type="checkbox"/>	Circular	<input type="checkbox"/>	Elíptico	<input type="checkbox"/>	Arco
Calidad de agua	<input type="checkbox"/>	Clara	<input checked="" type="checkbox"/>	Jabonosa	<input type="checkbox"/>	Fétida
	<input type="checkbox"/>		<input type="checkbox"/>		<input checked="" type="checkbox"/>	Basura o escombros
<b>Medidas de las entradas (tubos)</b>						
N° de tubos (entradas)	2		Ángulo tubo(s)-carretera (°)		45	
Largo del tubo(s) (m)	26		Pendiente de tubo(s) (°)			
Ancho del tubo(s) (m)	4		Separación entre tubos (m)		0.5	
Alto del tubo(s) (m)	2		<input checked="" type="checkbox"/> Las entradas (tubos) tienen forma, tamaño o material diferente.

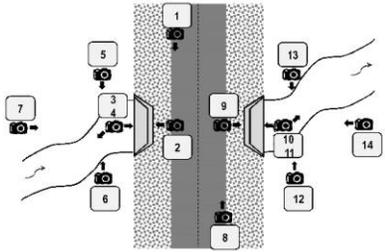
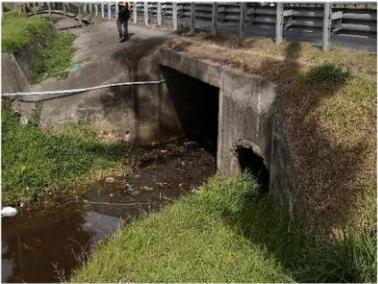
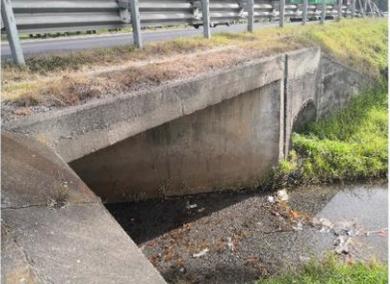
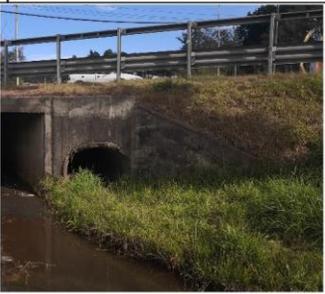
Figura 127. Inventario (pag3)

<b>Comentarios</b>	
<p>Los suelos presentes en este sitio son de origen volcánico y están muy alterados.</p>	
<p>Hay un cambio de ángulo de casi 90 grados aguas abajo, esto podría socavar el talud y generar una obstrucción. En la zona aguas arriba donde el cauce hace un giro también podrían llegar a socavarse.</p>
