Laboratorio Nacional de Materiales y Modelos Estructurales

Informe: EIC-Lanamme-INF-1412-2023

Calificación de la condición y programa de intervención de 1927
puentes de la red vial nacional

Puente sobre Río Corazal – Ruta Nacional n.º 245

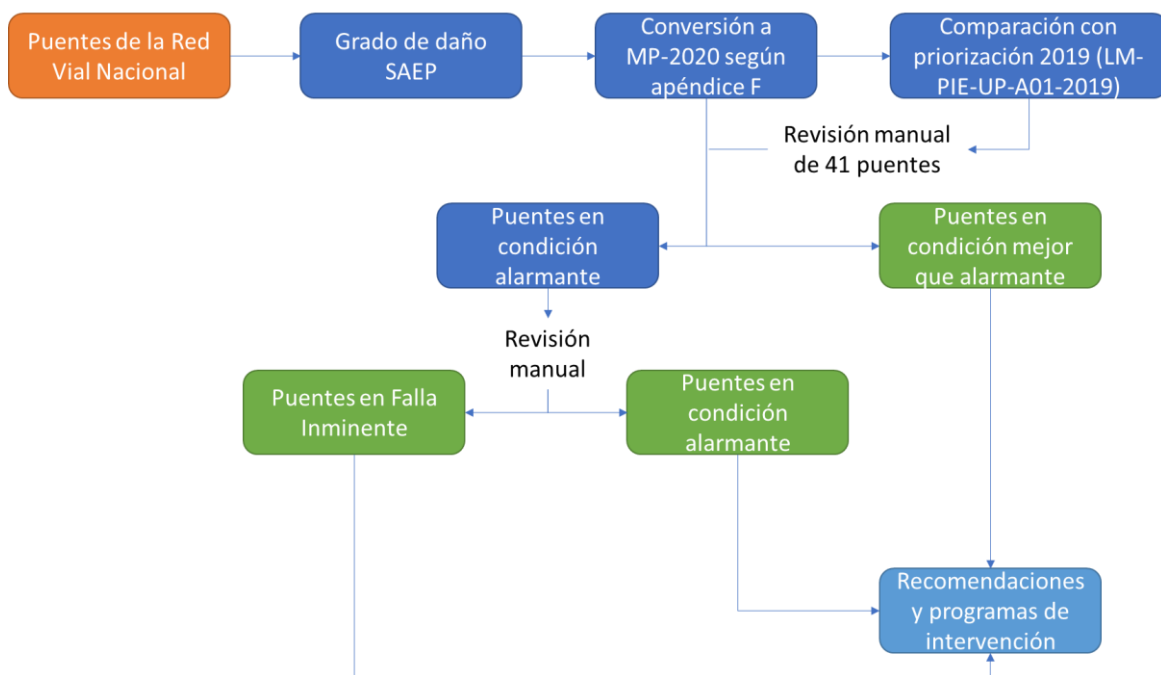
Figura 1. Procedimiento seguido para calificación de puentes y obtención de programas de intervención

En la siguiente figura se puede observar un esquema del proceso realizado para obtener la calificación de los puentes.

Se realizó un proceso de asignación de calificación de la condición estructural y operativa de los elementos y componentes de 1927 puentes de la red vial nacional. Como se ha mencionado anteriormente, el proceso se realizó utilizando la metodología del Apéndice F del MP-2020 Tomo I (en proceso de oficialización), la cual permite convertir los grados de daño del SAEP a las categorías de calificación de la condición según el MP-2020.

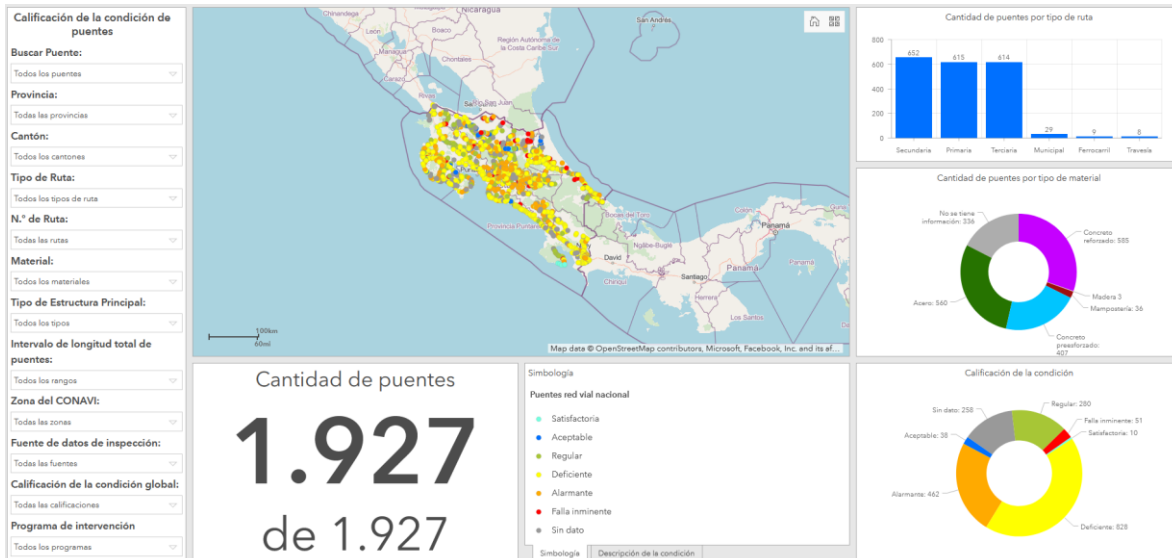
Figura 2. Visor de calificación de la condición de puentes

Se desarrolló un visor en el cual se muestran los resultados de calificación de la condición de cada puente con su ubicación geográfica, como se puede observar en la Figura 2.

Los resultados obtenidos del proceso la calificación de la condición de los puentes y la obtención de los programas de intervención recomendados se publican de forma georeferenciada mediante visores del geportal de puentes del Lanamme UCR. Esto con el objetivo de que la Administración cuente con una herramienta que le permita realizar gestión de los puentes de la red vial nacional.

La creación de los visores tiene como objetivo mostrar de forma gráfica los resultados obtenidos de calificación de la condición y de programa de intervención para cada uno de los puentes. También permite al usuario interactuar con los distintos filtros, de forma tal que pueda obtener la información que desee de los visores. Esto es muy útil para analistas, tomadores de decisiones, investigadores y usuarios de la red vial nacional.

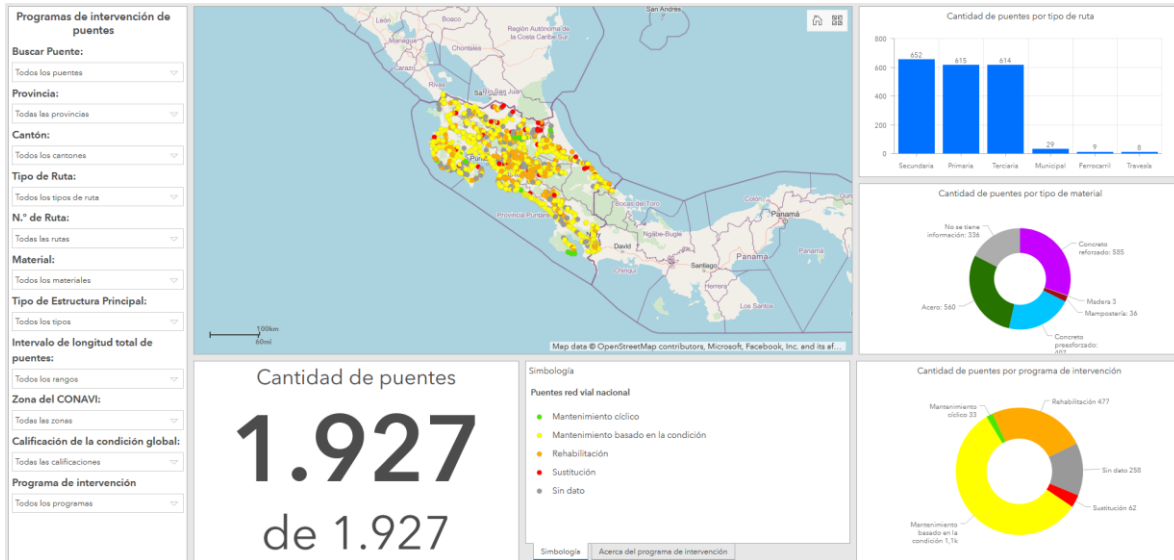
Figura 3. Visor de programa de intervención de puentes

También se desarrolló un visor en el cual se muestran los datos de programa de intervención para cada puente con su ubicación geográfica ver Figura 3).
