Informe: EIC-Lanamme-INF-1141-2023

### INFORME DE INSPECCIÓN RUTINARIA

### PUENTE SOBRE RUTA NACIONAL N.º 27 (FÓRUM) CAMINO VECINAL

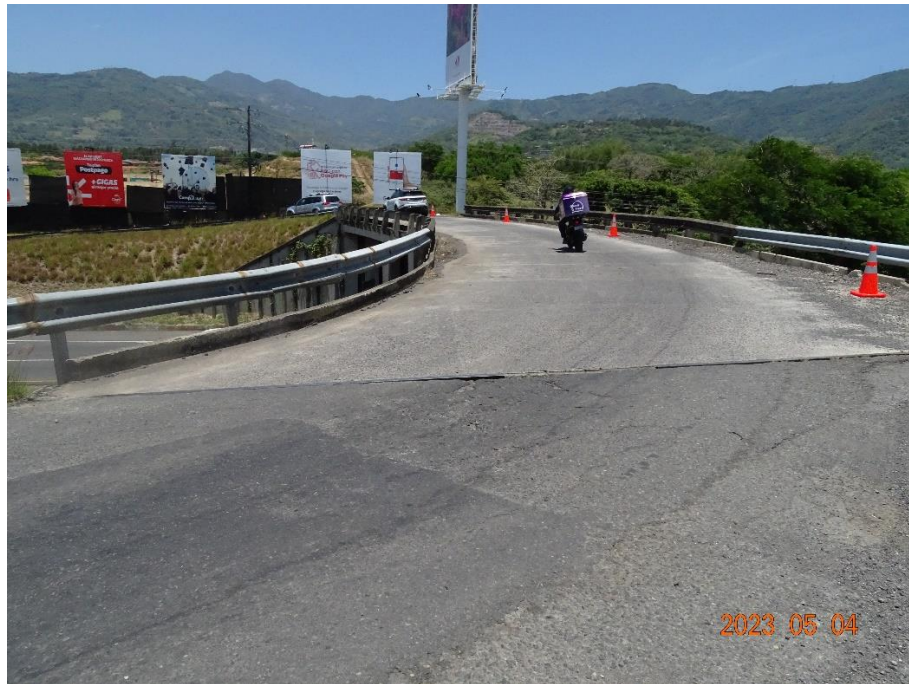
**Figura 4.2.** Vista a lo largo de la línea de centro del puente hacia San José

En esta sección se recopila la siguiente información del puente inspeccionado: características generales de ubicación del puente y de la ruta a la que pertenece (ver Tabla 4.1), ubicación geográfica (ver Figura 4.1), vista desde línea centro y vista lateral (ver Figura 4.2 y Figura 4.3 respectivamente), vista en planta y en elevación con la identificación de elementos y componentes utilizada para la inspección y el informe (ver Figura 4.4) y características generales del puente (ver Tabla 4.2).

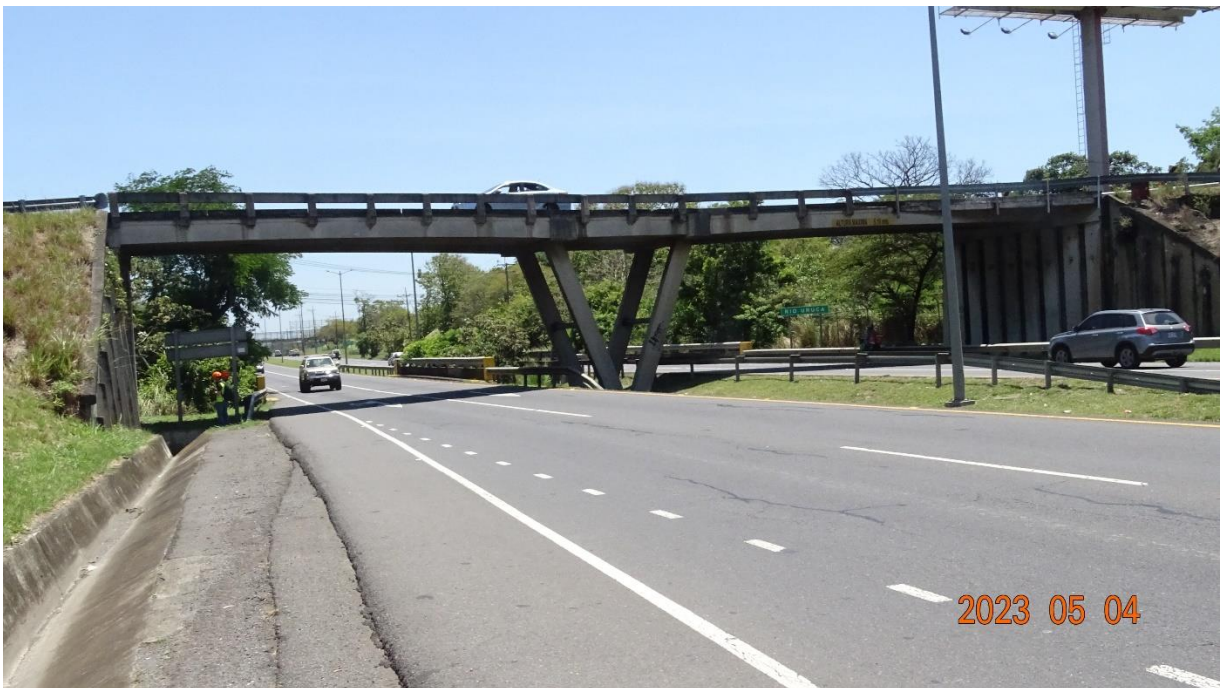
**Figura 4.3.** Vista lateral del costado este del puente
