Informe: EIC-Lanamme-INF-1280-2023

INFORME DE INSPECCIÓN RUTINARIA

PUENTE SOBRE LA RUTA NACIONAL N.º 27 (19+199)
RUTA NACIONAL N.º 124

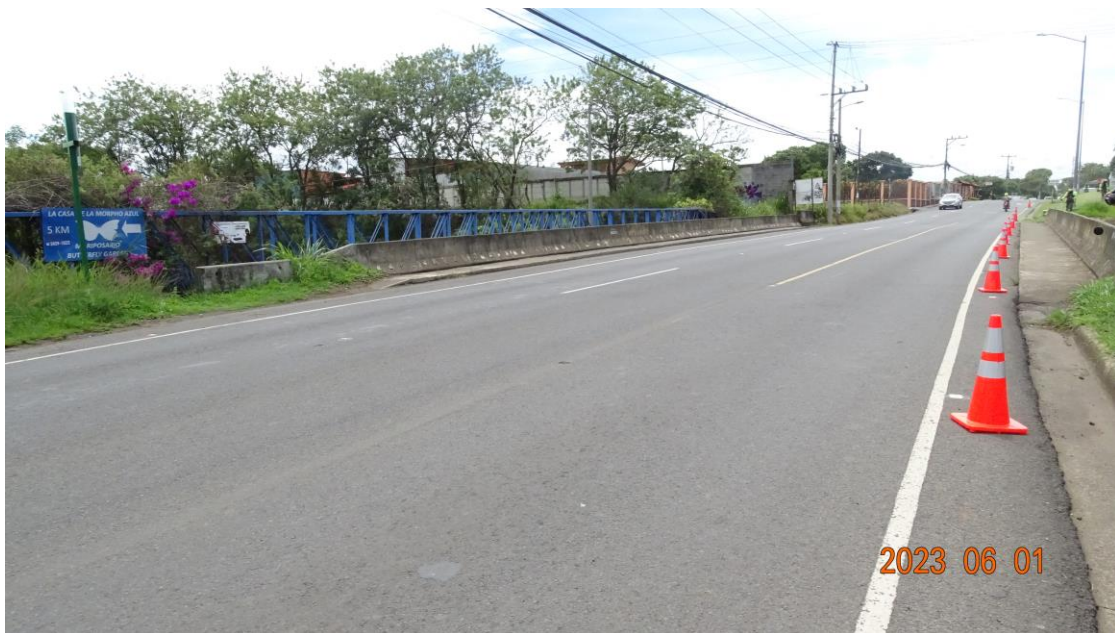
Figura 4.2. Vista a lo largo de la línea de centro del puente hacia el este

En esta sección se recopila la siguiente información del puente inspeccionado: características generales de ubicación del puente y de la ruta a la que pertenece (ver Tabla 4.1), ubicación geográfica (ver Figura 4.1), vista desde línea centro y vista lateral (ver Figura 4.2 y Figura 4.3 respectivamente), vista en planta y en elevación con la identificación de elementos y componentes utilizada para la inspección y el informe (ver Figura 4.4) y características generales del puente (ver Tabla 4.2).

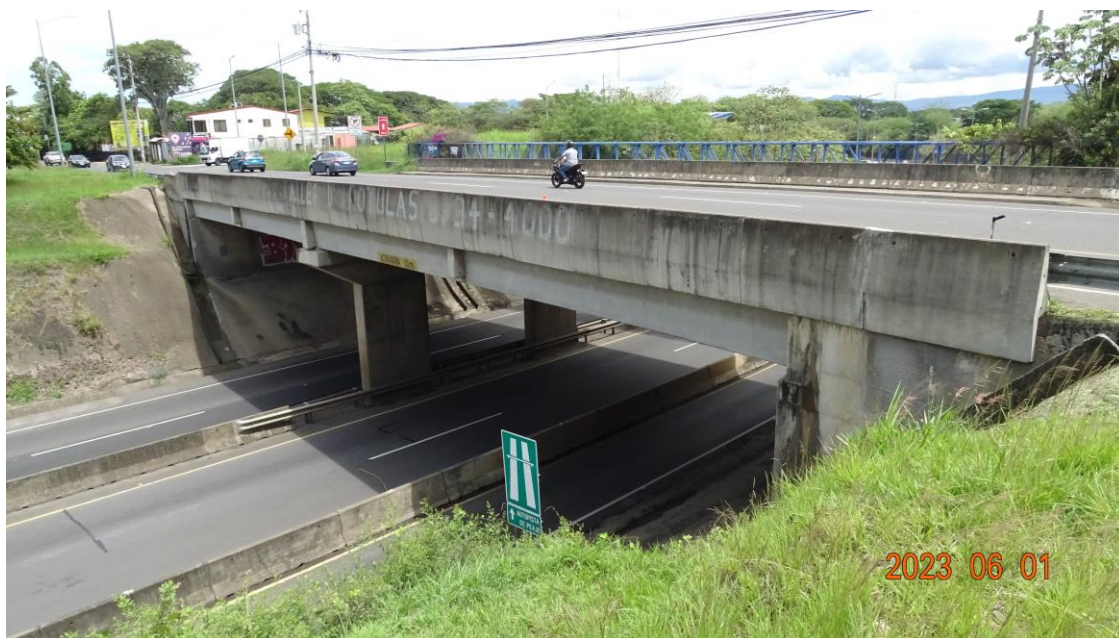
Figura 4.3. Vista lateral del costado sur del puente
