Informe: EIC-Lanamme-INF-1657-2023

INFORME DE INSPECCIÓN DE INVENTARIO E INSPECCIÓN RUTINARIA

PUENTE SOBRE RUTA NACIONAL N.º 27 (LA PERFECTA) CAMINO VECINAL - KM 36+700

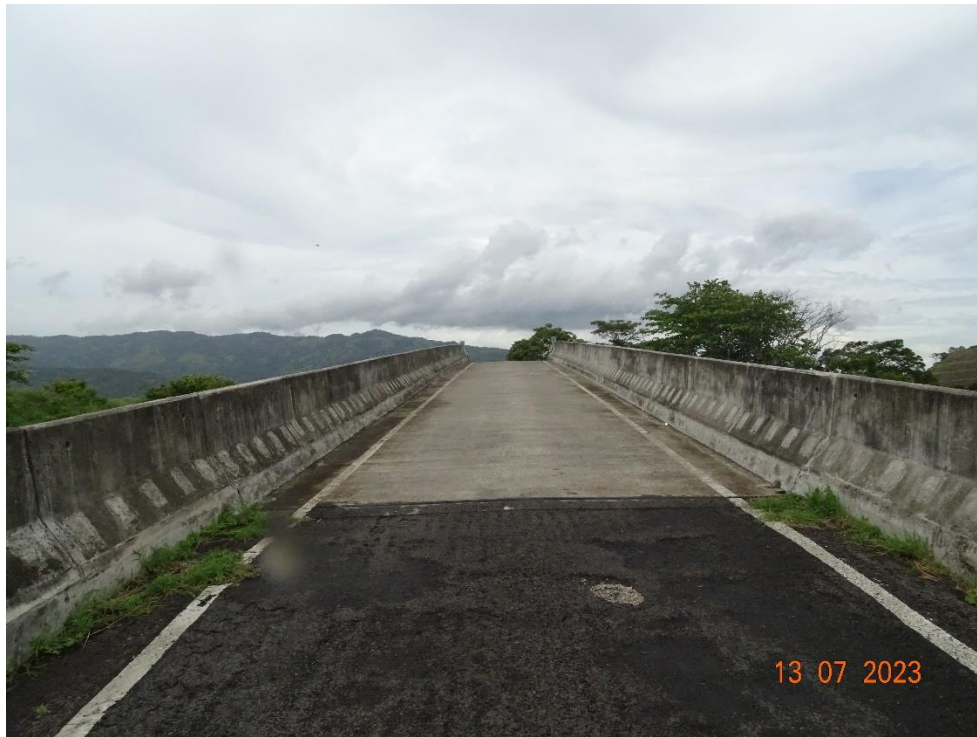
Figura 4.2. Vista a lo largo de la línea de centro del puente hacia acceso n.º 2

En esta sección se recopila la siguiente información del puente inspeccionado, obtenida de la *inspección de inventario* realizada: características generales de ubicación del puente y de la ruta a la que pertenece (ver Tabla 4.1), ubicación geográfica (ver Figura 4.1), vista desde línea centro y vista lateral (ver Figura 4.2 y Figura 4.3 respectivamente), identificación utilizada para elementos en vista en planta y vista en elevación (ver Figura 4.4) y características generales del puente (ver Tabla 4.2).

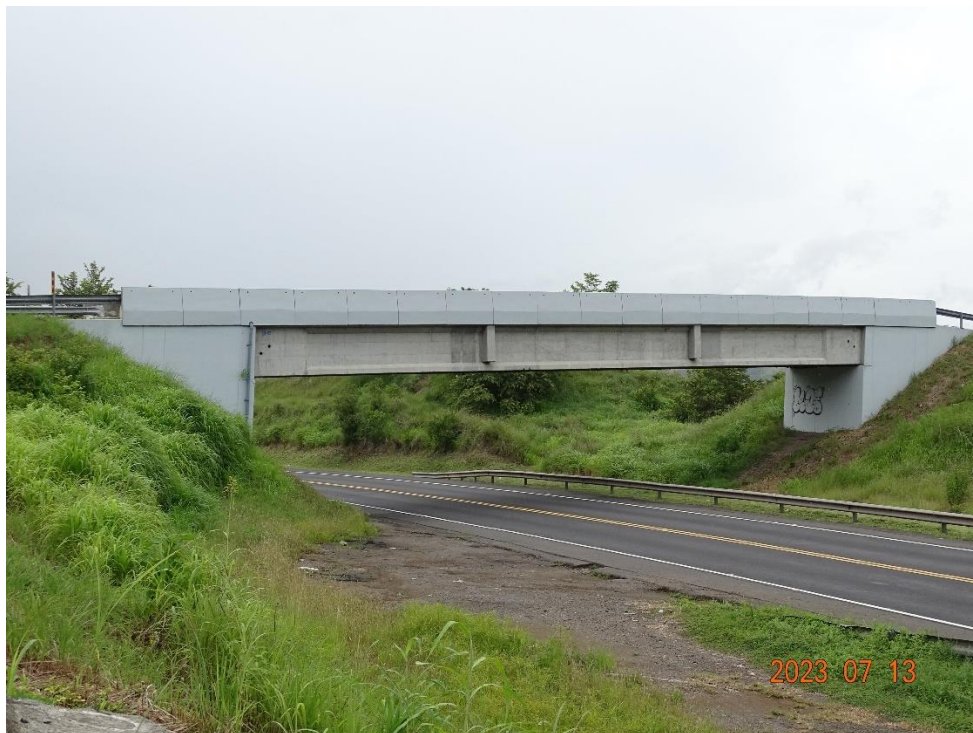
Figura 4.3. Vista lateral del costado oeste del puente

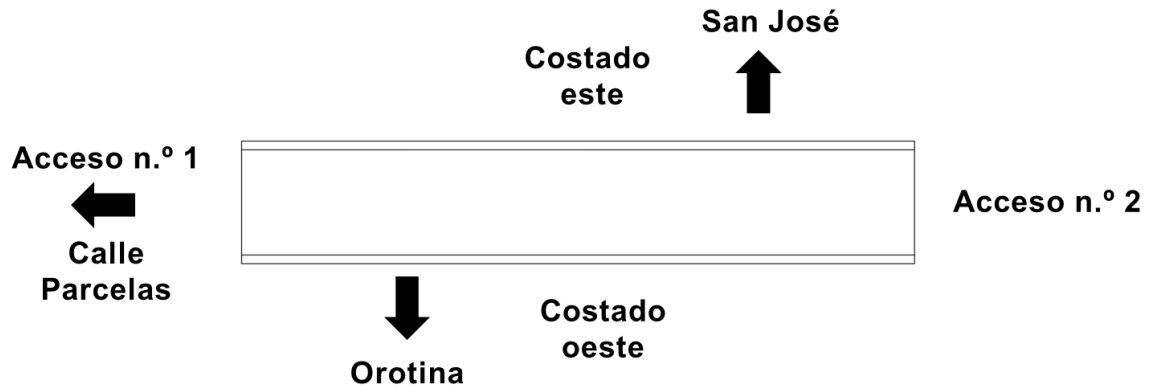
(a) Vista en planta

(b) Vista en elevación

Figura 4.4. Identificación utilizada para el puente sobre Ruta Nacional n.º 27 (La Perfecta) indicada en (a) vista en planta y (b) vista en elevación.
